| Onderwerp: | <b>verkennend milieukundig bodemonderzoek<br/>volgens NEN-5740+A1<br/>Gortelseweg nr. 24 te Vaassen</b> |
| Projectnummer: | <b>17-M8211</b> |
| Opdrachtgever: | <b>BJZ.nu</b> |
| Datum: | <b>24 oktober 2017</b> |

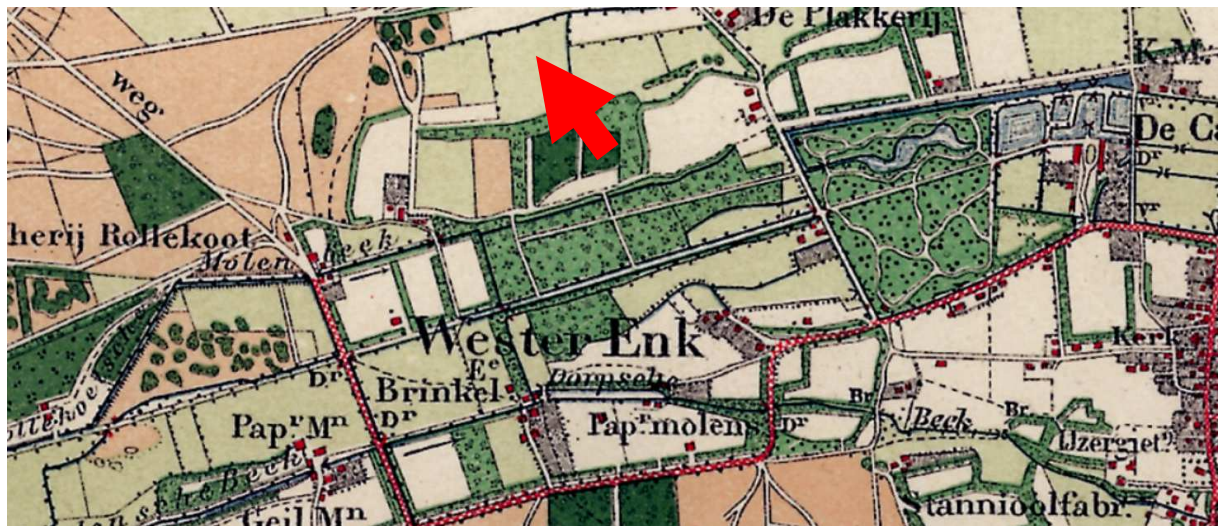
Situatie rond 1915

- Op basis van oude topografische kaarten vanaf 1912 tot heden is de onderzoekslocatie, voor zover te beoordelen, onbebouwd en onderdeel van een agrarisch perceel. Op topografische kaarten na 1996 wordt de camping aangegeven (bijlage1).

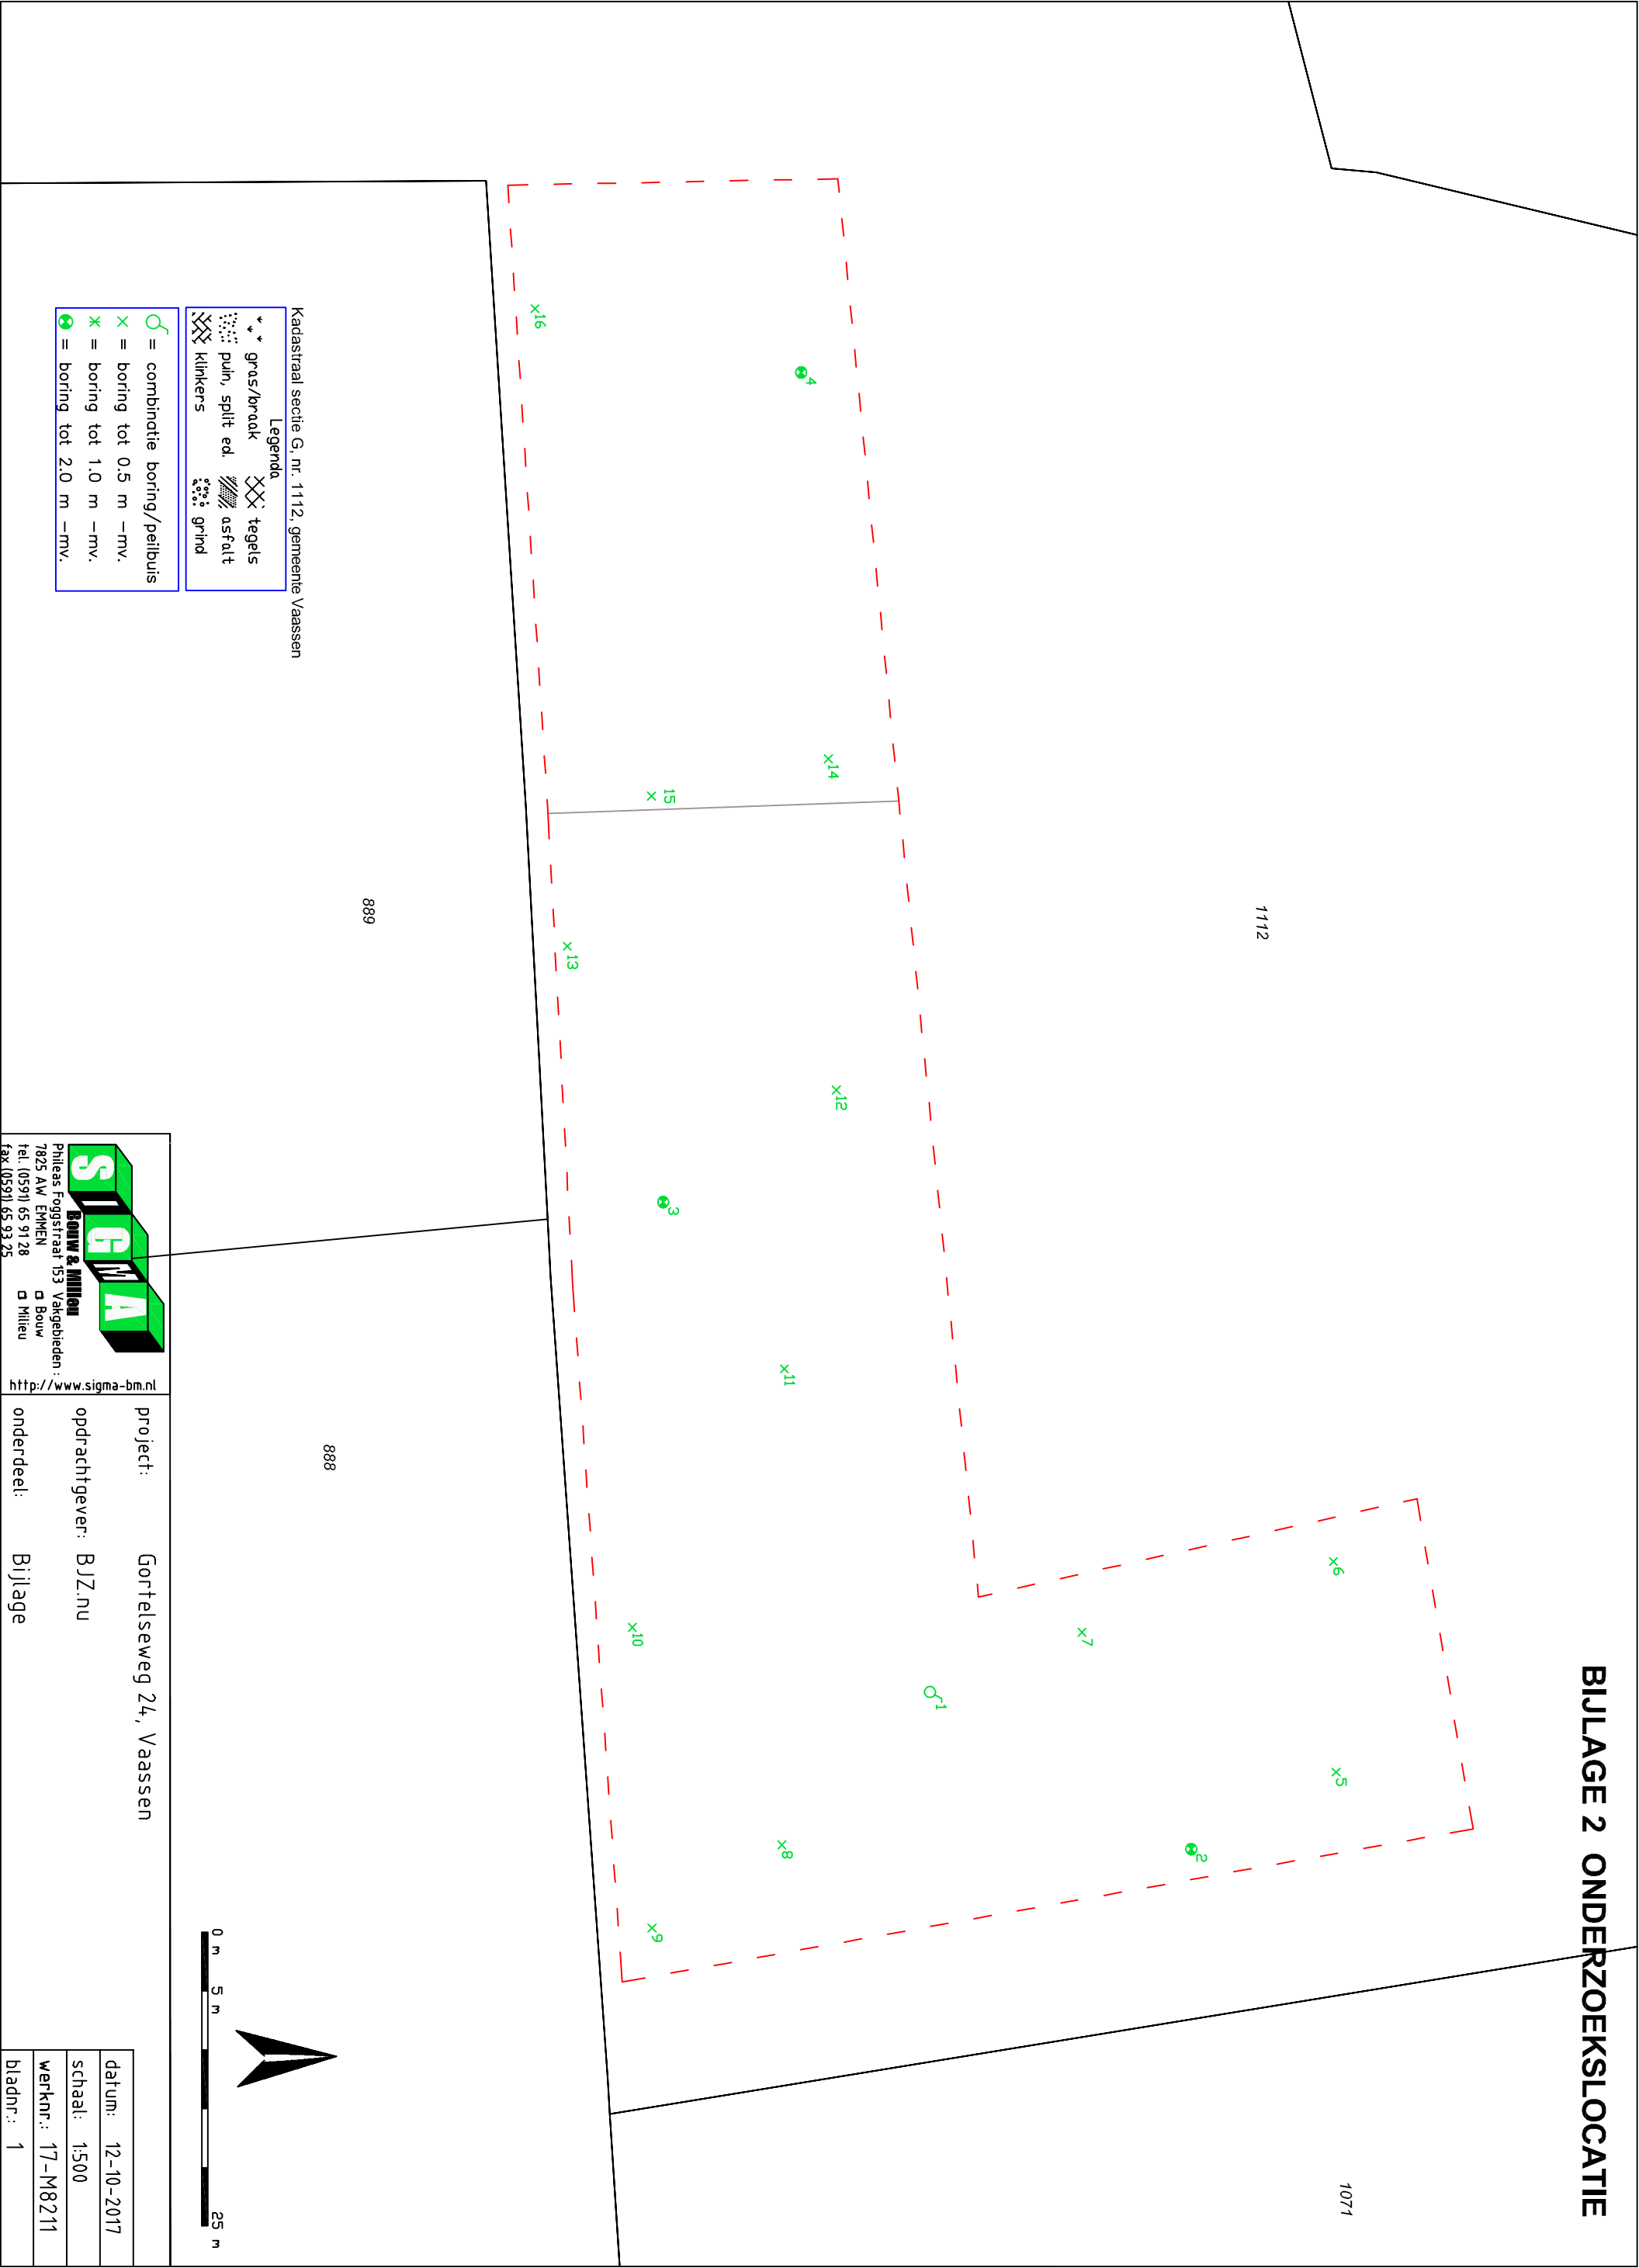
BIJLAGE 2 ONDERZOEKSLOCATIE

Het onderzoeksprogramma is ruimtelijk weergegeven in bijlage 2. In deze bijlage zijn alle geplaatste boringen geprojecteerd.

De positionering van alle boringen is weergegeven in bijlage 2.

Ter plaatse van de locatie zijn zestien boringen geplaatst tot ca. 0.5 m-mv. Vier boringen zijn doorgezet tot max. 2.0 m-mv. Eén boring doorgezet tot in het freatisch grondwater en ten behoeve van de bemonstering van het grondwater afgewerkt met een peilbuis, filtertraject van ca. 1.9-2.9 m-mv.

Kadastraal sectie G, nr. 1112, gemeente Vaassen

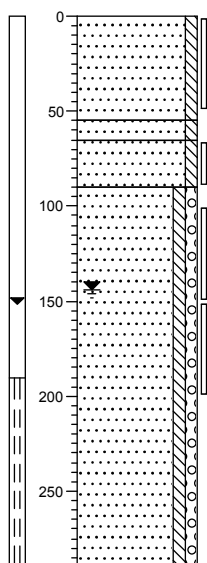
**boring 01**

| 0 | gras |
| | Zand, matig fijn, zwak siltig, donkerbruin, Edelmanboor |
