Betreft: Analyseresultaten uitsplitsing grondmengmonster bovengrond MM2  
parameter arseen (Verkennend bodemonderzoek NEN5740/Verkennend  
bodemonderzoek asbest NEN5707/5897, Dijkhuizerzandweg 15 te Epe,  
Boluwa Eco Systems BV, projectnummer 21186, 17 september 2021).

Dijkhuizerzandweg 15 Epe

Uitsplitsing

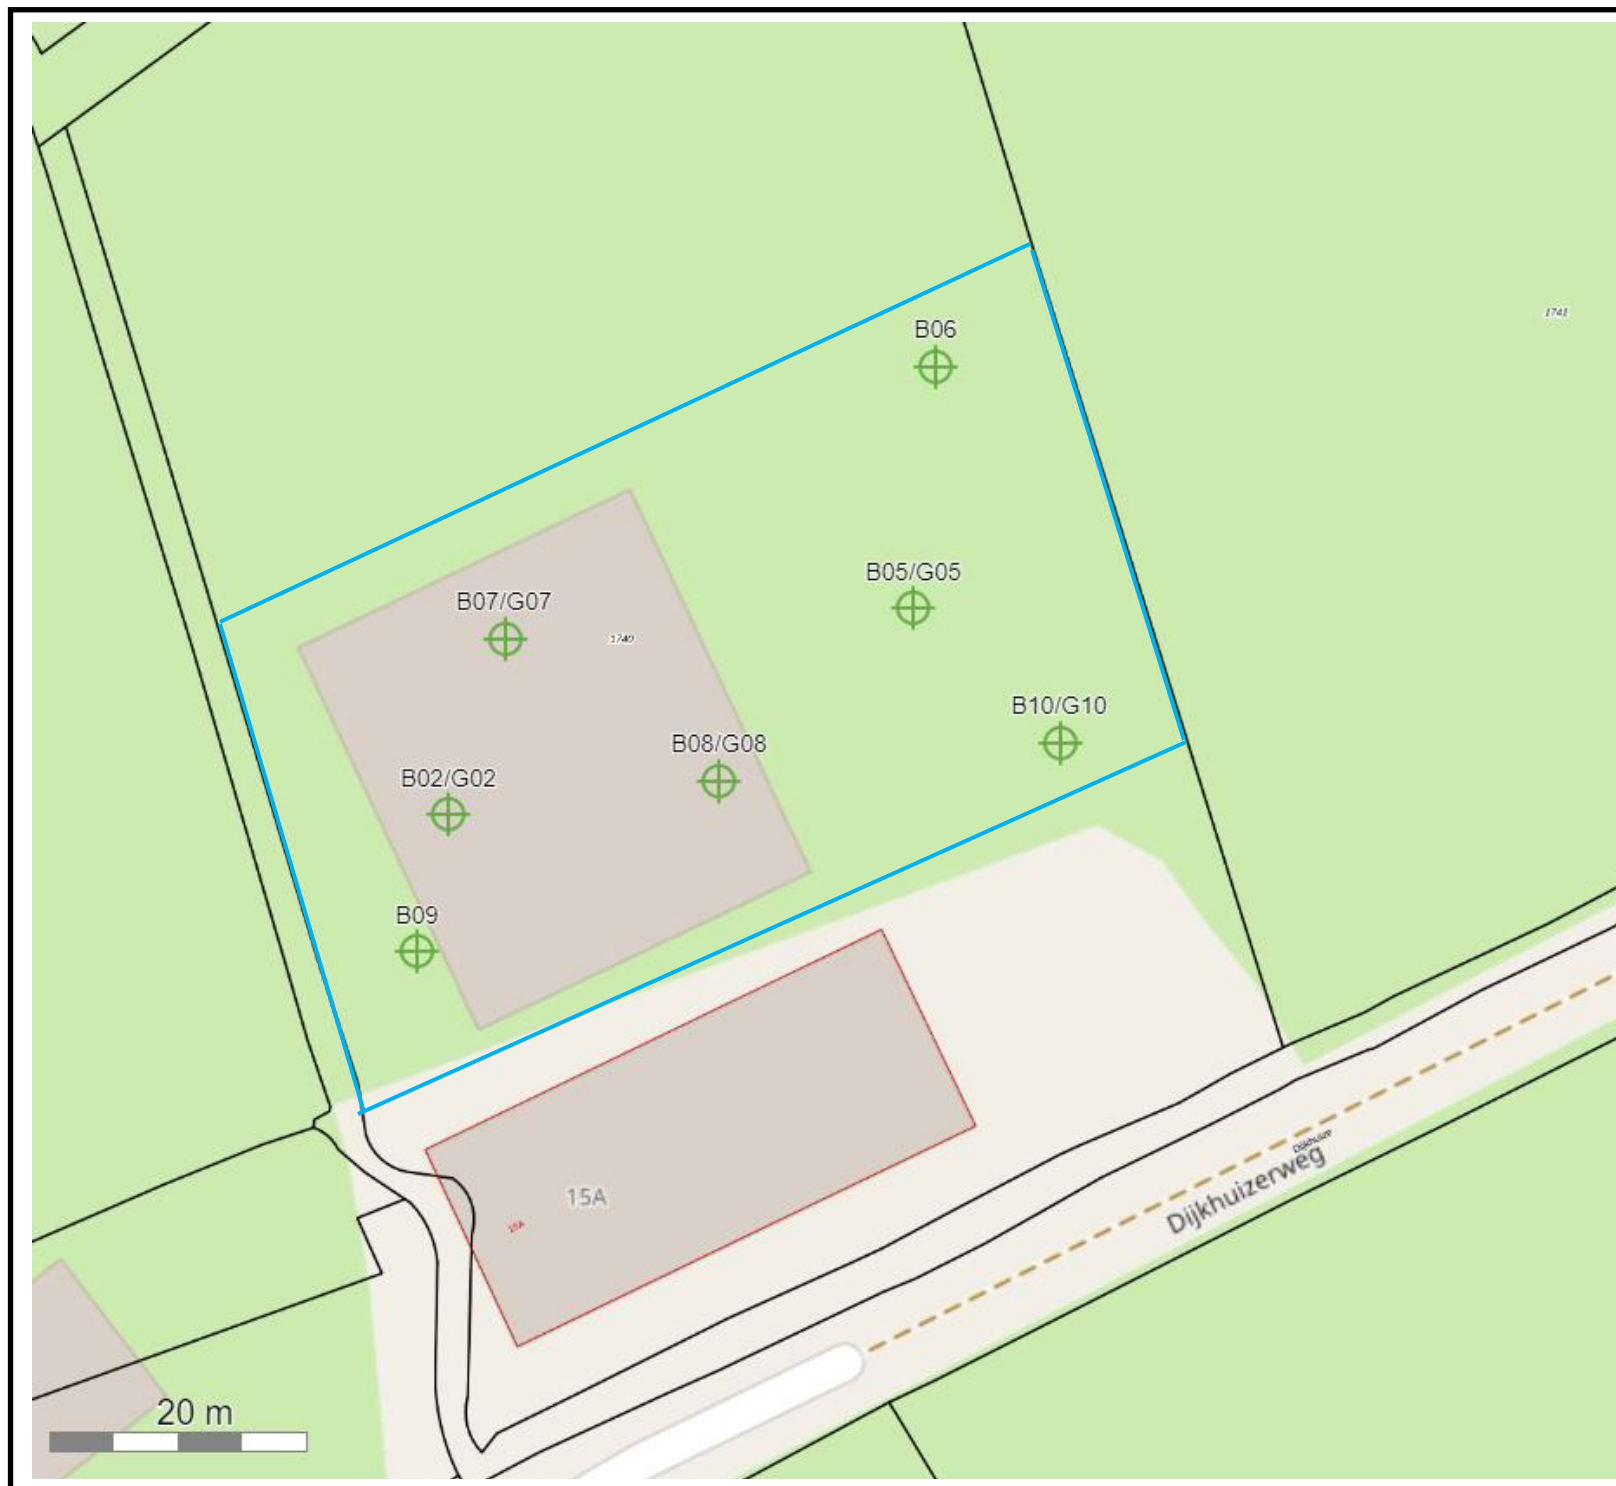
## Situering meetpunten

In de separaat onderzochte grondmonsters van de boringen uit MM2 (B02, B05, B06, B07, B09 en B10 zijn in de boringen B02 (0 – 0,50 m-mv), B07 (0 – 0,50 m-mv), B08 (0 – 0,50 m-mv) en B10 (0 – 0,50 m-mv) geen verhoogde gehalten arseen aangetoond.

In de boring B09 (0 – 0,50 m-mv) is een licht [ $>$ achtergrondwaarde] verhoogd gehalte arseen aangetoond.

In de boringen B05 (0 – 0,25 m-mv) en B06 (0 – 0,35 m-mv) zijn sterk [ $>$ interventiewaarde] verhoogde gehalten arseen aangetoond.

Gezien het feit dat de aangetroffen verhoogde gehalten arseen hoogstwaarschijnlijk een natuurlijke oorsprong hebben en uit de bodemkwaliteitscriteria, zoals opgesteld door het RIVM (rapport 711701053 (zie bijlage), aangeven dat er geen humane risico's zijn voor het beoogde gebruik (wonen met tuin) voor wat betreft het gehalte arseen (indien dit niet hoger is dan 430 mg/kg.) kan ons inziens een nader onderzoek achterwege blijven.
