**RAPPORT VERKENNEND  
(ASBEST)BODEMONDERZOEK  
conform NEN5740 en NEN5707  
Niersenseweg 5 - Vaassen**

*Locatie:*  
Niersenseweg 5  
8171 RE Vaassen

Projectcode: 24037810

Rapportagedatum: 30 augustus 2024 (versie 2)

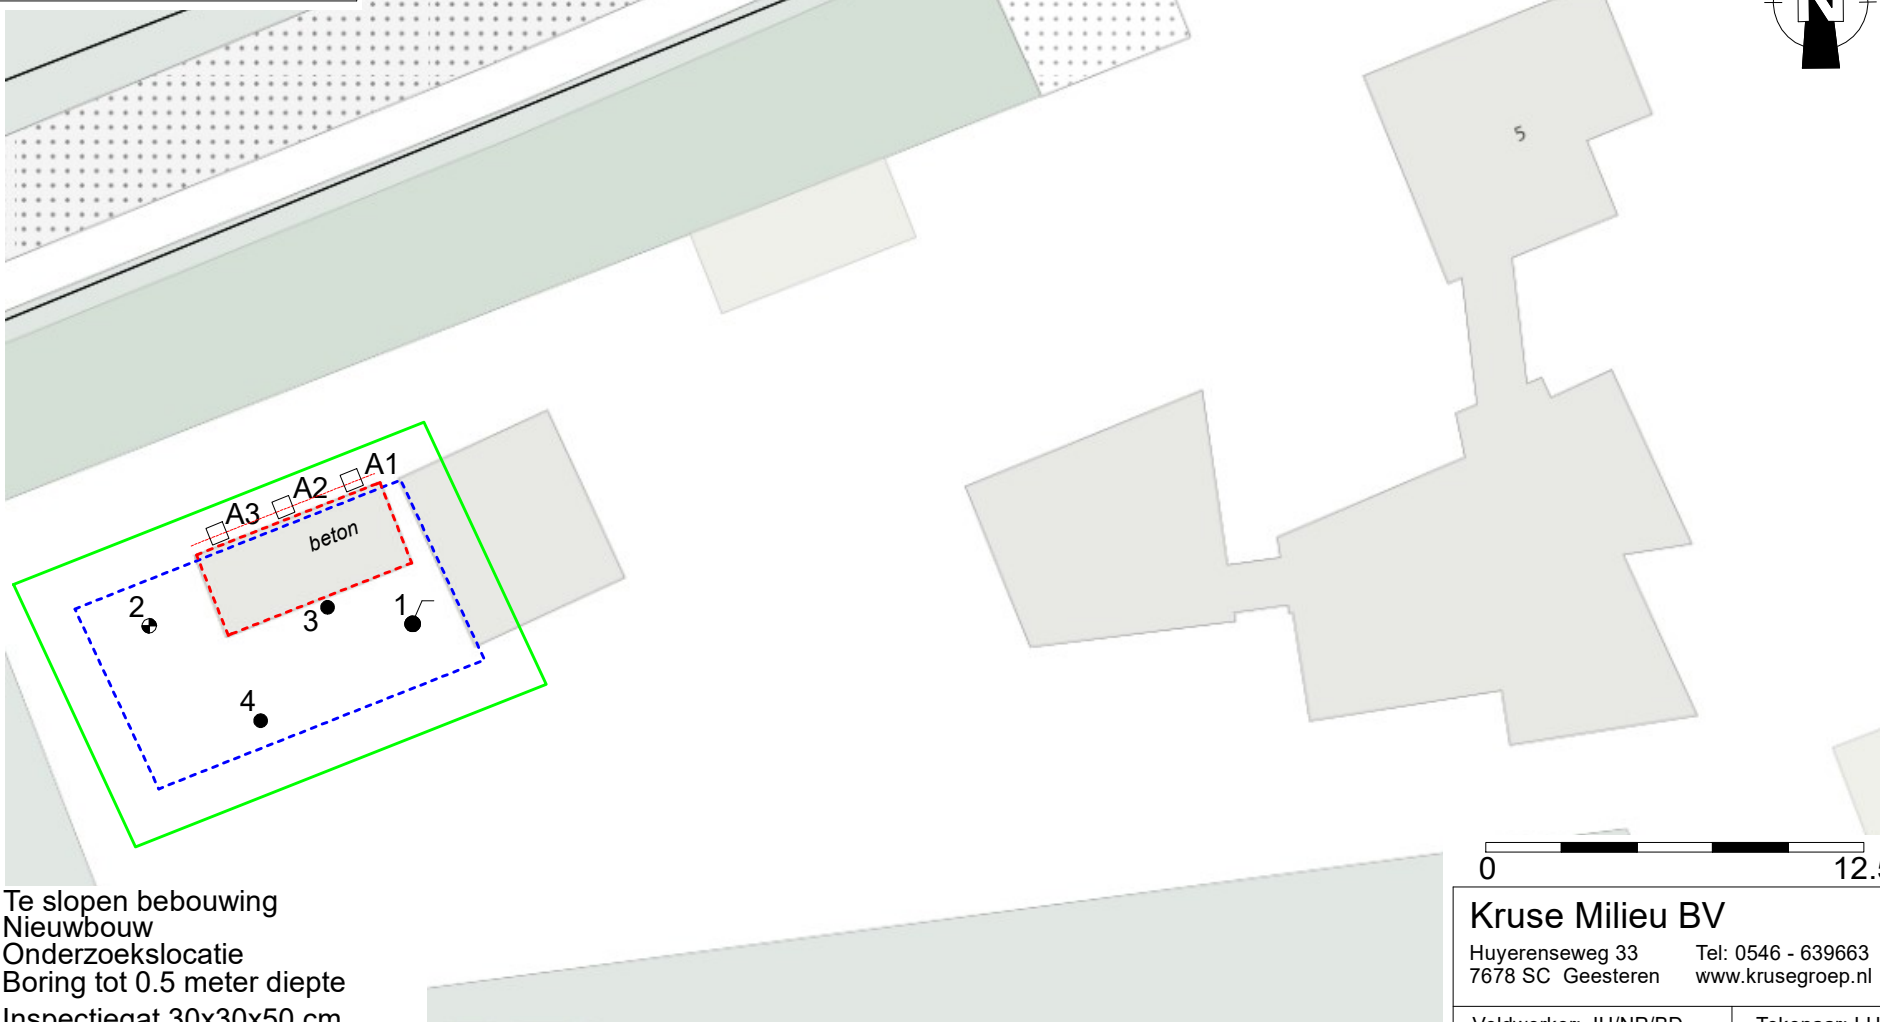
Verkennd bodemonderzoek

De situering van de monsterpunten is weergegeven op de situatieschets van bijlage I. Tijdens de boorwerkzaamheden is de bodemopbouw beschreven en is de grond zintuiglijk beoordeeld op eventuele aanwezigheid van verontreinigingen. De boorbeschrijvingen zijn weergegeven in bijlage II.

- = Te slopen bebouwing
- = Nieuwbouw
- = Onderzoekslocatie
- = Boring tot 0.5 meter diepte
- = Inspectiegat 30x30x50 cm
- = Boring tot 1.0 meter diepte
- = Boring tot 1.5/2.0 meter diepte
- = Peilbuis

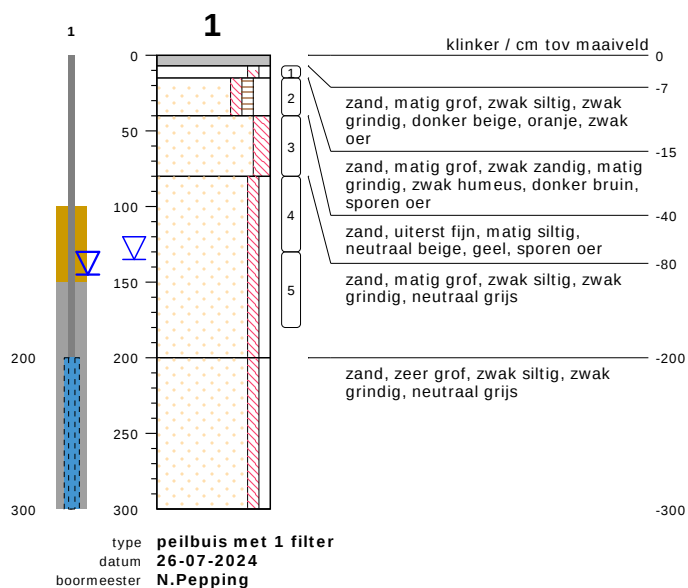
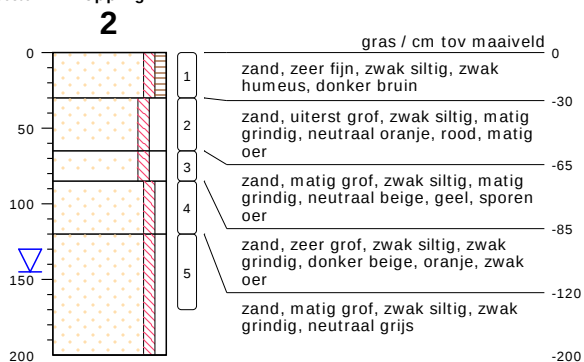
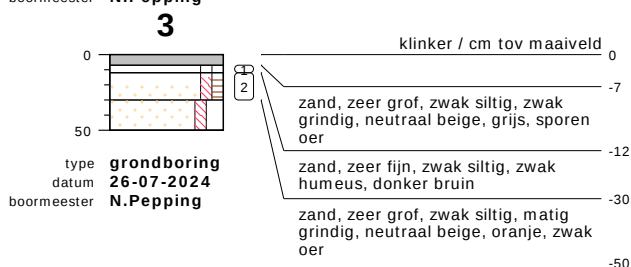
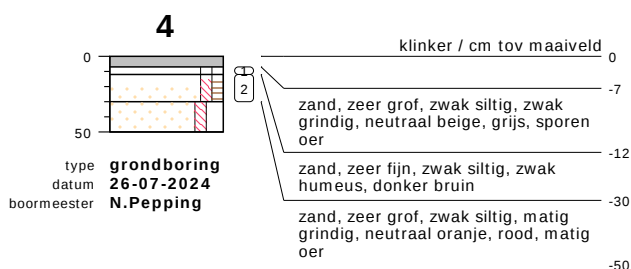
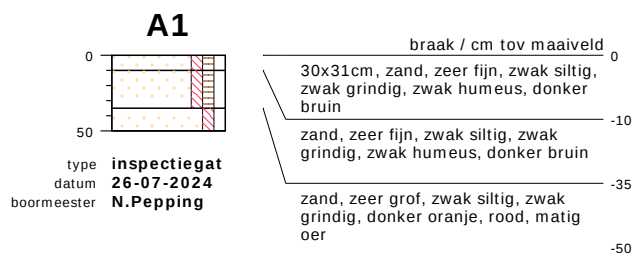
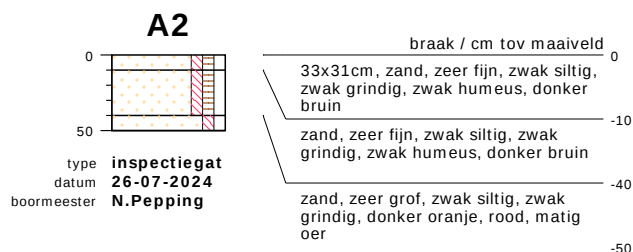
Bijlage II  
Boorstaten

De bodemopbouw bestaat globaal uit matig grof tot zeer grof, zwak siltig, zwak grindig zand. In de boven- en ondergrond zijn oer- en roesthoudende lagen waargenomen. Er zijn geen bodemvreemde materialen waargenomen. Door de veldwerker zijn visueel geen asbestverdachte materialen waargenomen in de opgeboorde bodem.

## bodemprofielen schaal 1:50

onderzoek **Niersenseweg 5 - Vaassen**  
projectcode **24037810**  
getekend conform **NEN 5104**

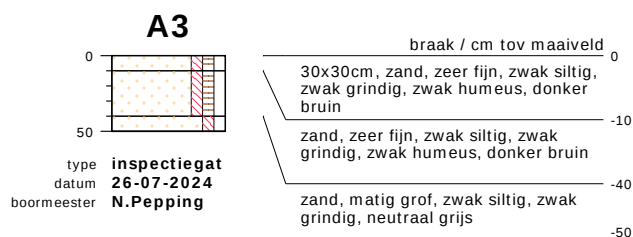
links= cm-maaiveld

rechts= cm+ NAP

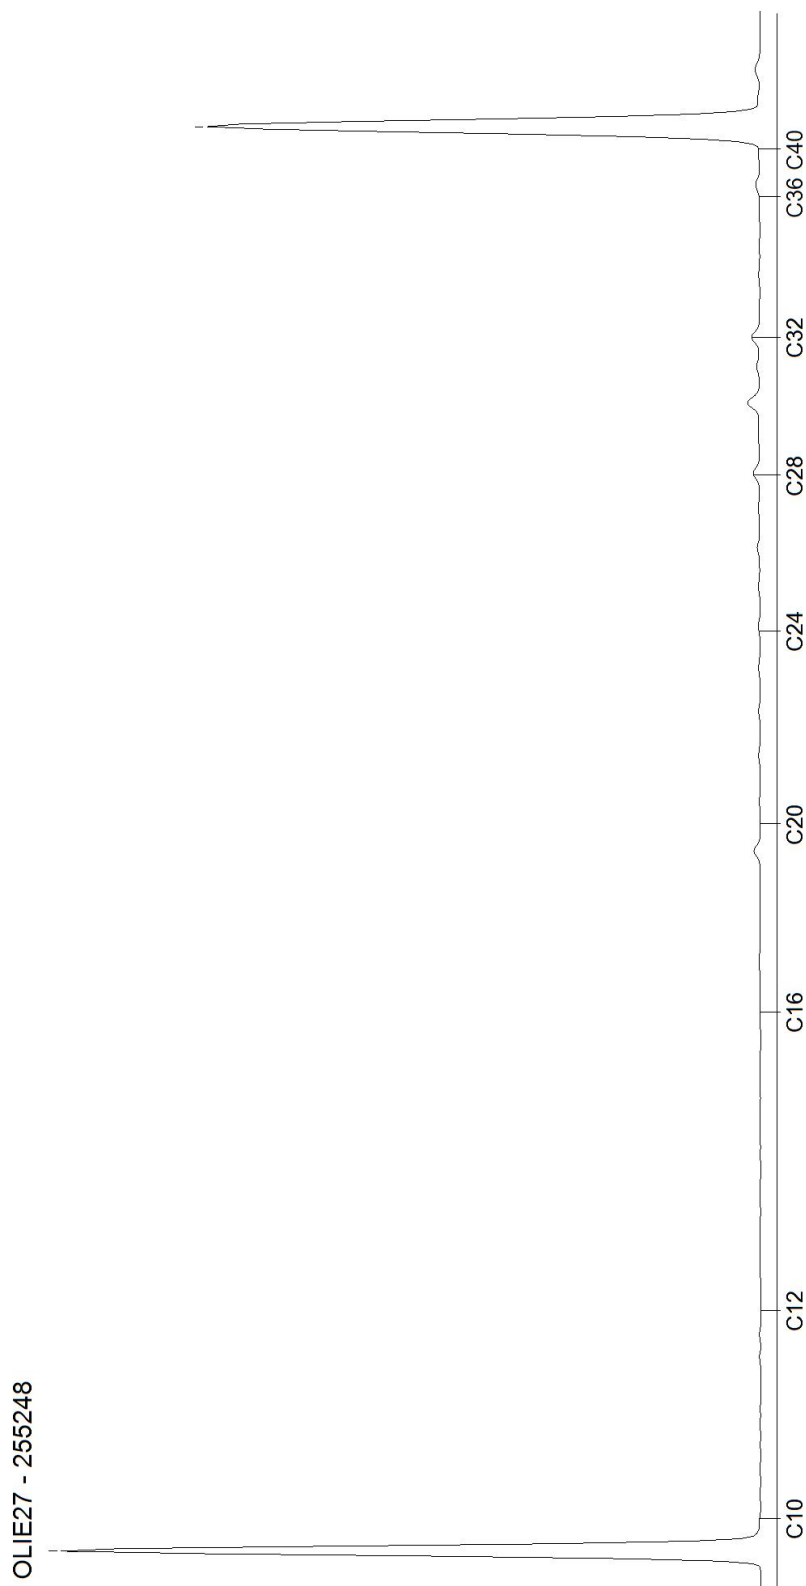
CHROMATOGRAM for Order No. 1441773, Analysis No. 255248, created at 02.08.2024 07:02:22

**Monster beschrijving: BG, 1: 15-40, 2: 0-30, 3: 12-30, 4: 12-30**

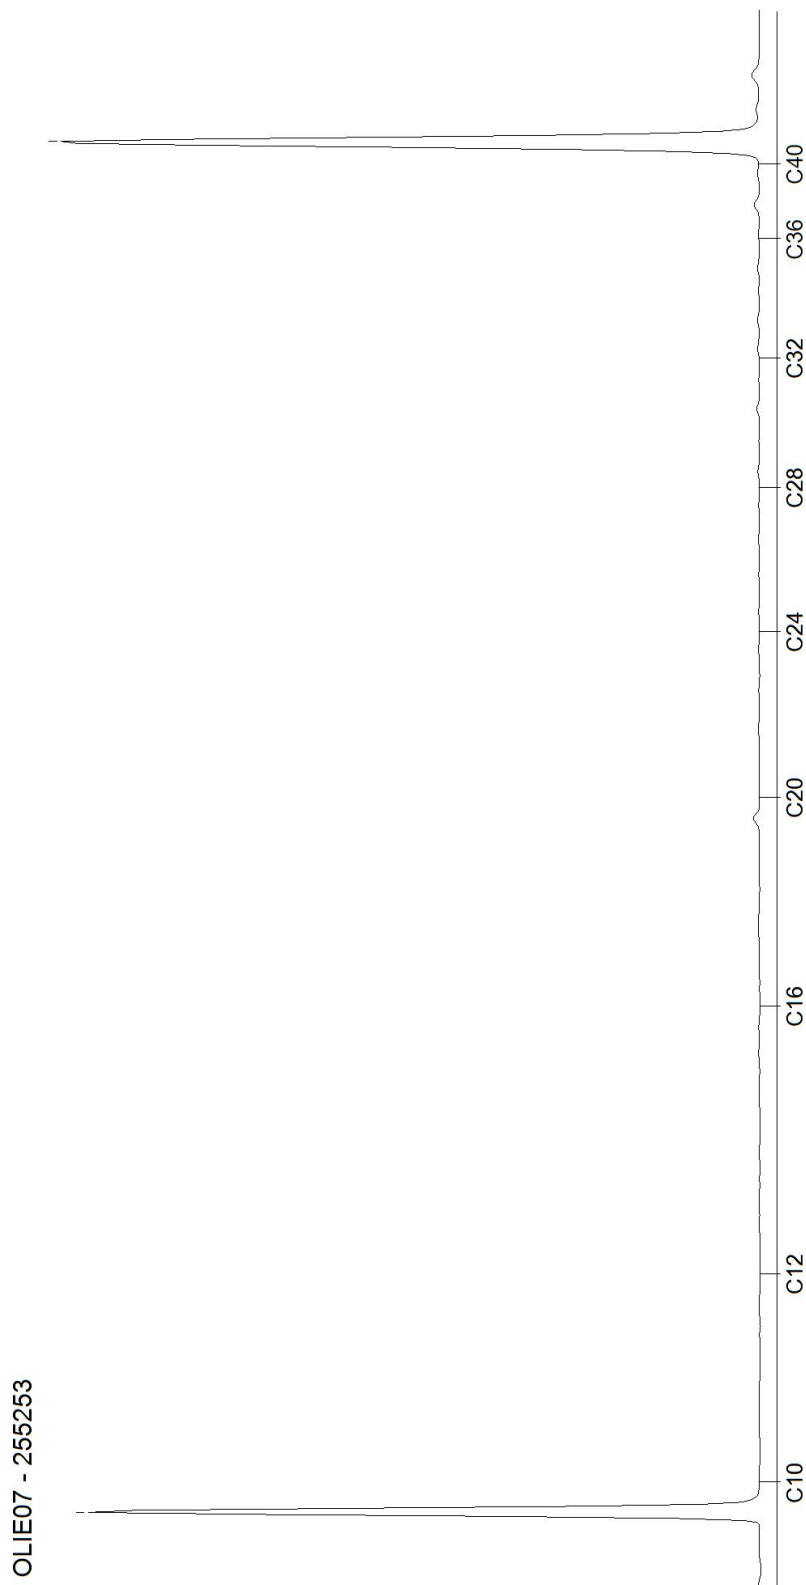
CHROMATOGRAM for Order No. 1441773, Analysis No. 255253, created at 02.08.2024 08:21:54

**Monster beschrijving: OG, 1: 80-130, 1: 130-180, 2: 120-170**

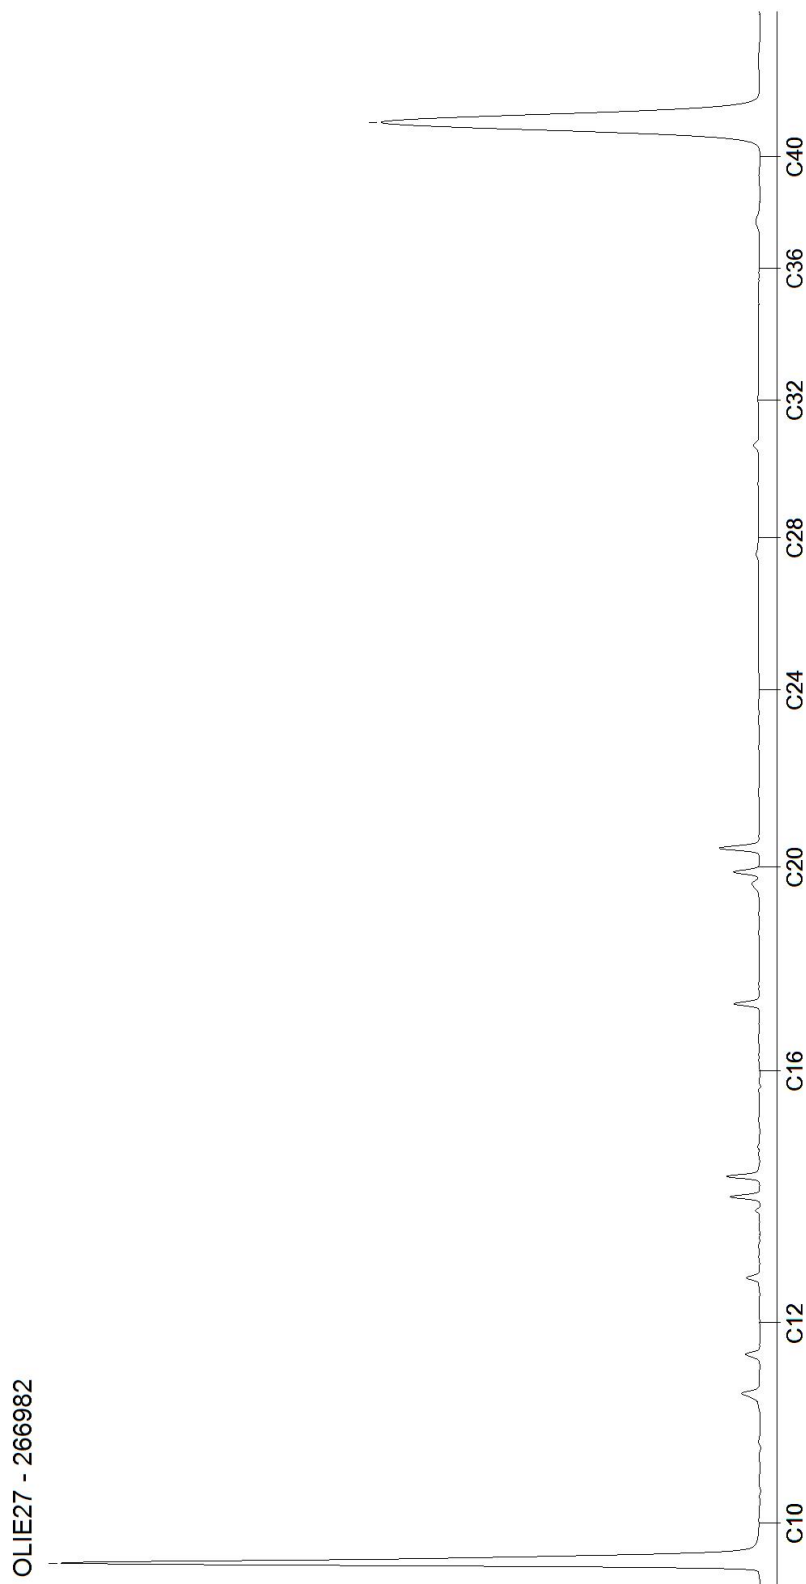
CHROMATOGRAM for Order No. 1443825, Analysis No. 266982, created at 06.08.2024 05:57:47

**Monster beschrijving: Peilbuis 1, 1-1: 200-300**
