## LANDSCHAPPELIJKE INPASSING

• Garderenseweg 141 - Speuld •

Landschappelijke inpassing - Garderenseweg 141 - Speuld

N+L Landschapsontwerpers i.s.m. Veluwse Architecten  
Ing. NH

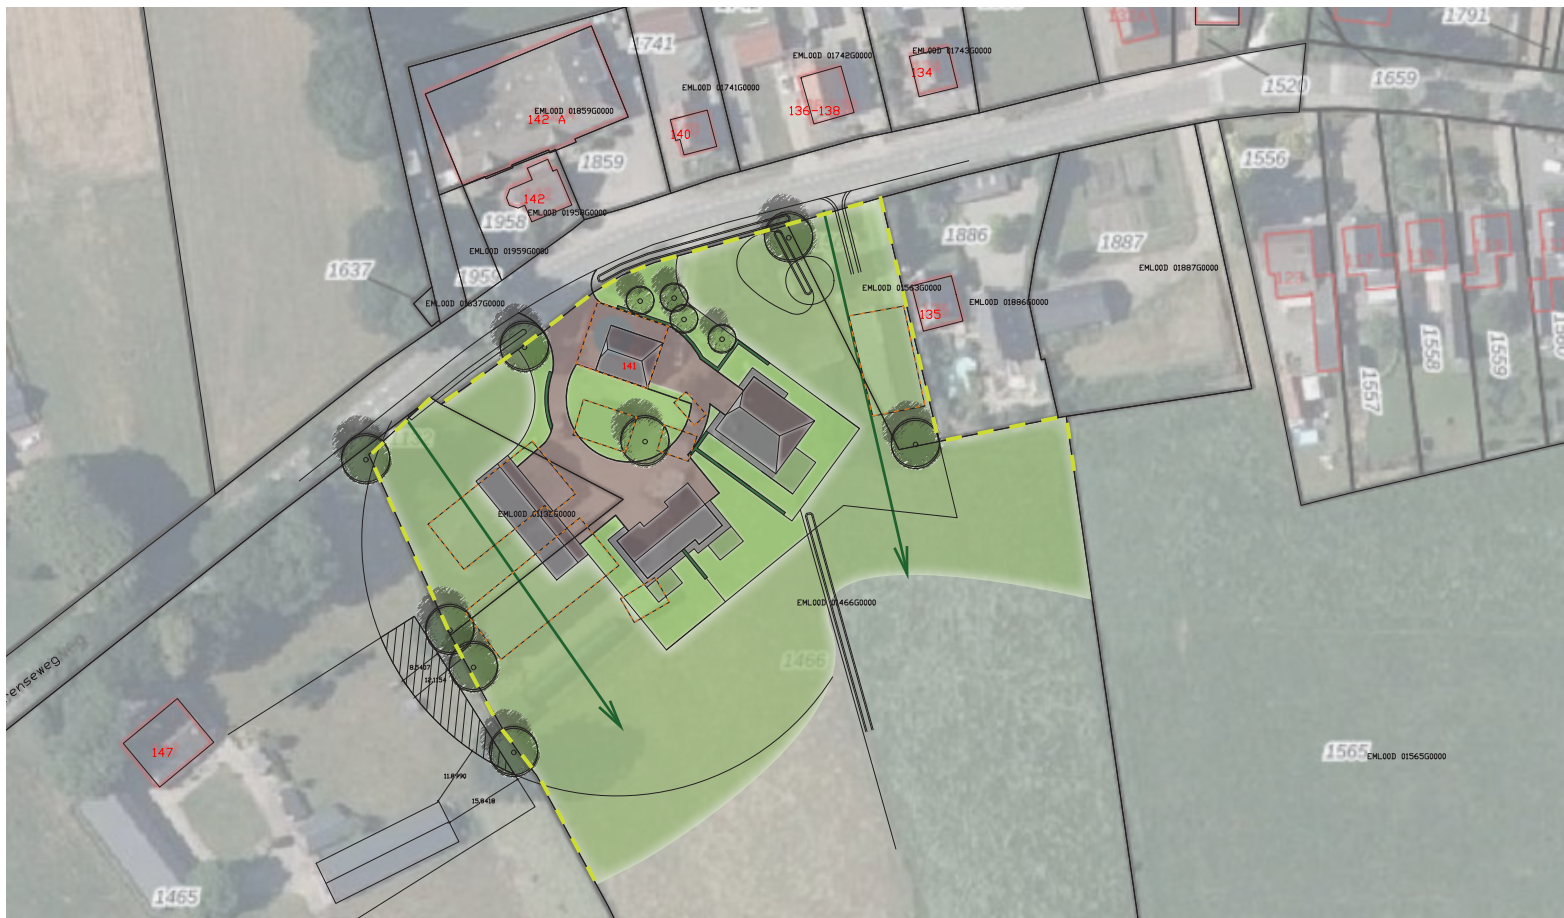
Afbeelding: Ontwikkeling Garderenseweg 141 (Bron: N+L Landschapsonwerpers)

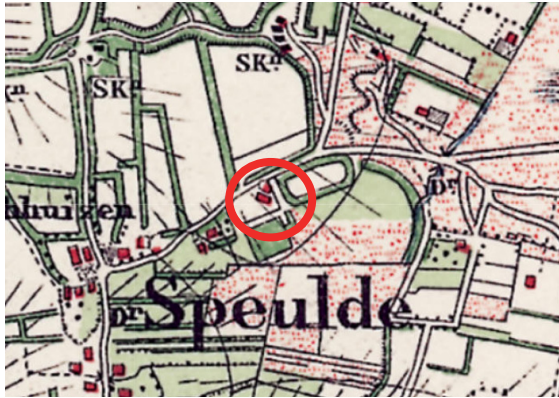
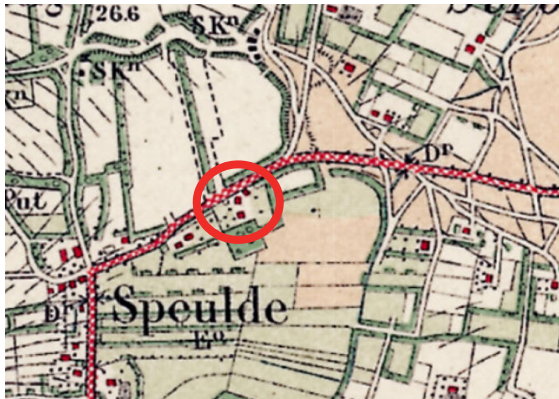
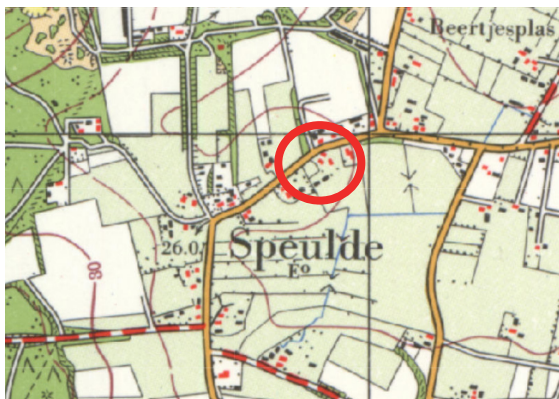
Locatie omstreeks 1910, 1925 en 1965. (Bron: topotijdreis.nl). Rechts: landschapsanalyse nabij Speuld. (Bron: N+L Landschapsontwerpers).

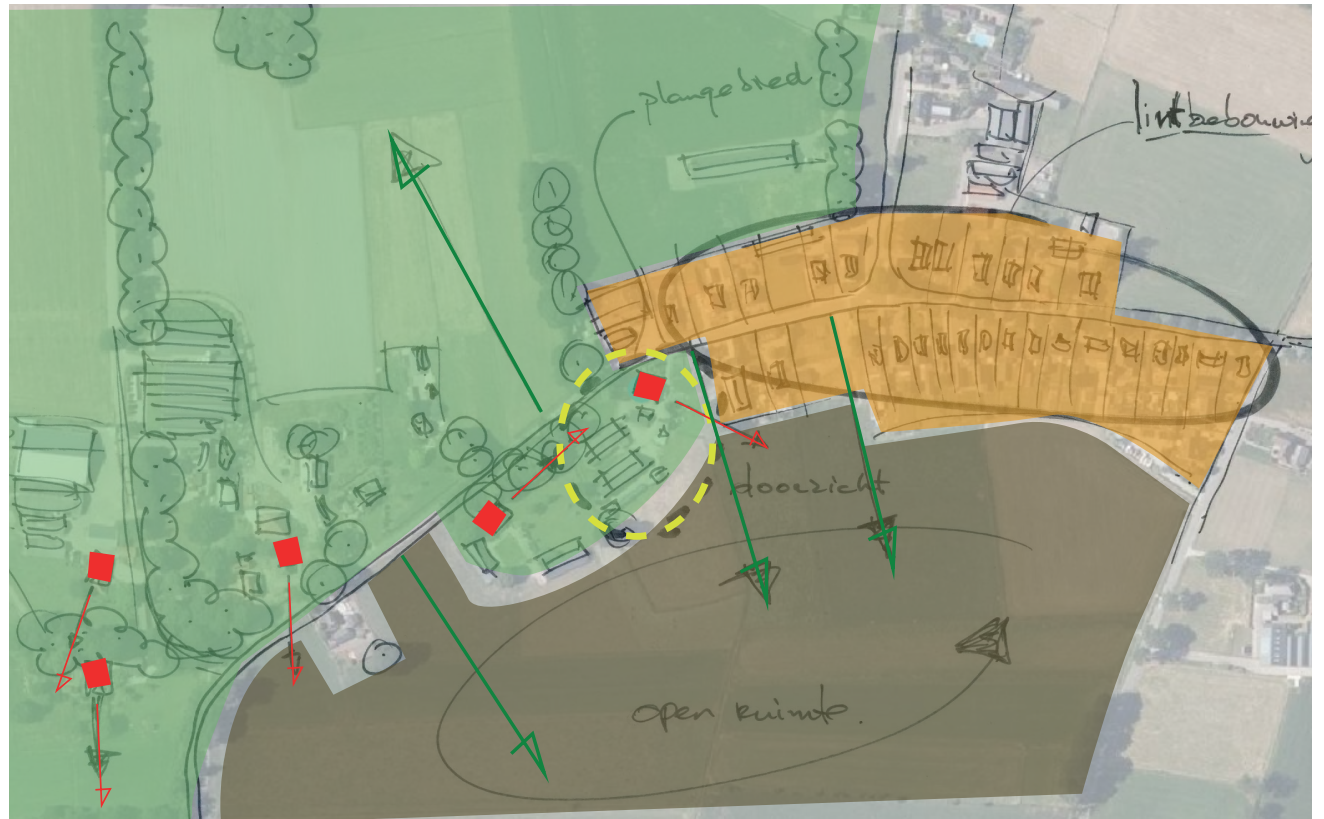
Het gebied is gelegen in het enkdorpenlandschap (groen op de tekening), direct grenzend aan het kampenlandschap (bruin op de tekening) en daaropvolgend de heideontginning. Het gebied vormt het overgangsgebied tussen de grootschalige heidecomplex van het Speulderveld en het grootschalige boscomplex, het speulderbosch dat op de stuwwal is gelegen. Dekzandwelvingen waren bij uitstek zeer geschikt voor het verbouwen van graansoorten door de hogere ligging. Met de beperkte kennis van toen waren het daarom ook de gebieden die als eerste in gebruik werden genomen voor de landbouw. Men vindt daarom juist in die gebieden de oudere en karakteristieke boerderijen. Afhankelijk van de omvang van de enk kwam het voor dat meerdere boeren de enk bewerkten. De enken werden verdeeld door kleine grasstroken, greppels maar ook grensstenen en/of houtsingels.

De oorspronkelijke boerderijen vormden het enkendorp Speuld. Opvallend is dat geen van de boerderijen een directe relatie had met de weg en/of de landschapsstructuur. De boerderijen waren allen landschapsgericht. Soms met de achterzijde richting de weg gekeerd, maar soms ook juist relatief parallel aan de weg gelegen. In de meeste gevallen is de omvang van de boerderijen toegenomen, maar in alle gevallen is er duidelijk sprake van een 'voor' en 'achter' op het erf. Aan de voorzijde veelal een tuin en soms een bakhuisje, aan de achterzijde de schuren en stallen. Heel lang bestaat Speuld enkel uit verspreid liggende boerderijen, maar rond de jaren '60 neemt de woningbehoefte hard toe en ontstaat er een lintbebouwing (oranje

op tekening). Precies bij het plangebied (met geel gemarkeerd) is er sprake van een overgang naar het landelijk gebied. Belangrijk zijn de overgebleven doorzichten naar het landschap vanuit de kern van Speuld. Om de kwaliteit van de overgang naar het landelijk gebied te bewaken moet voorkomen worden dat er een uitbreiding plaats gaat vinden van de lintbebouwing. Een nieuwe ontwikkeling op de planlocatie moet daarom de duidelijke karakteristieken van een boerderij hebben als hoofdgebouw met een kleinschalige en verstrooide opzet aan (bij)gebouwen. Het geheel moet echter wel samenhangend zijn. De boerderij is landschapsgericht en er is een duidelijke binding met het landschap. Het landschap is onmiddellijk beleefbaar als men de kern van Speuld verlaat.

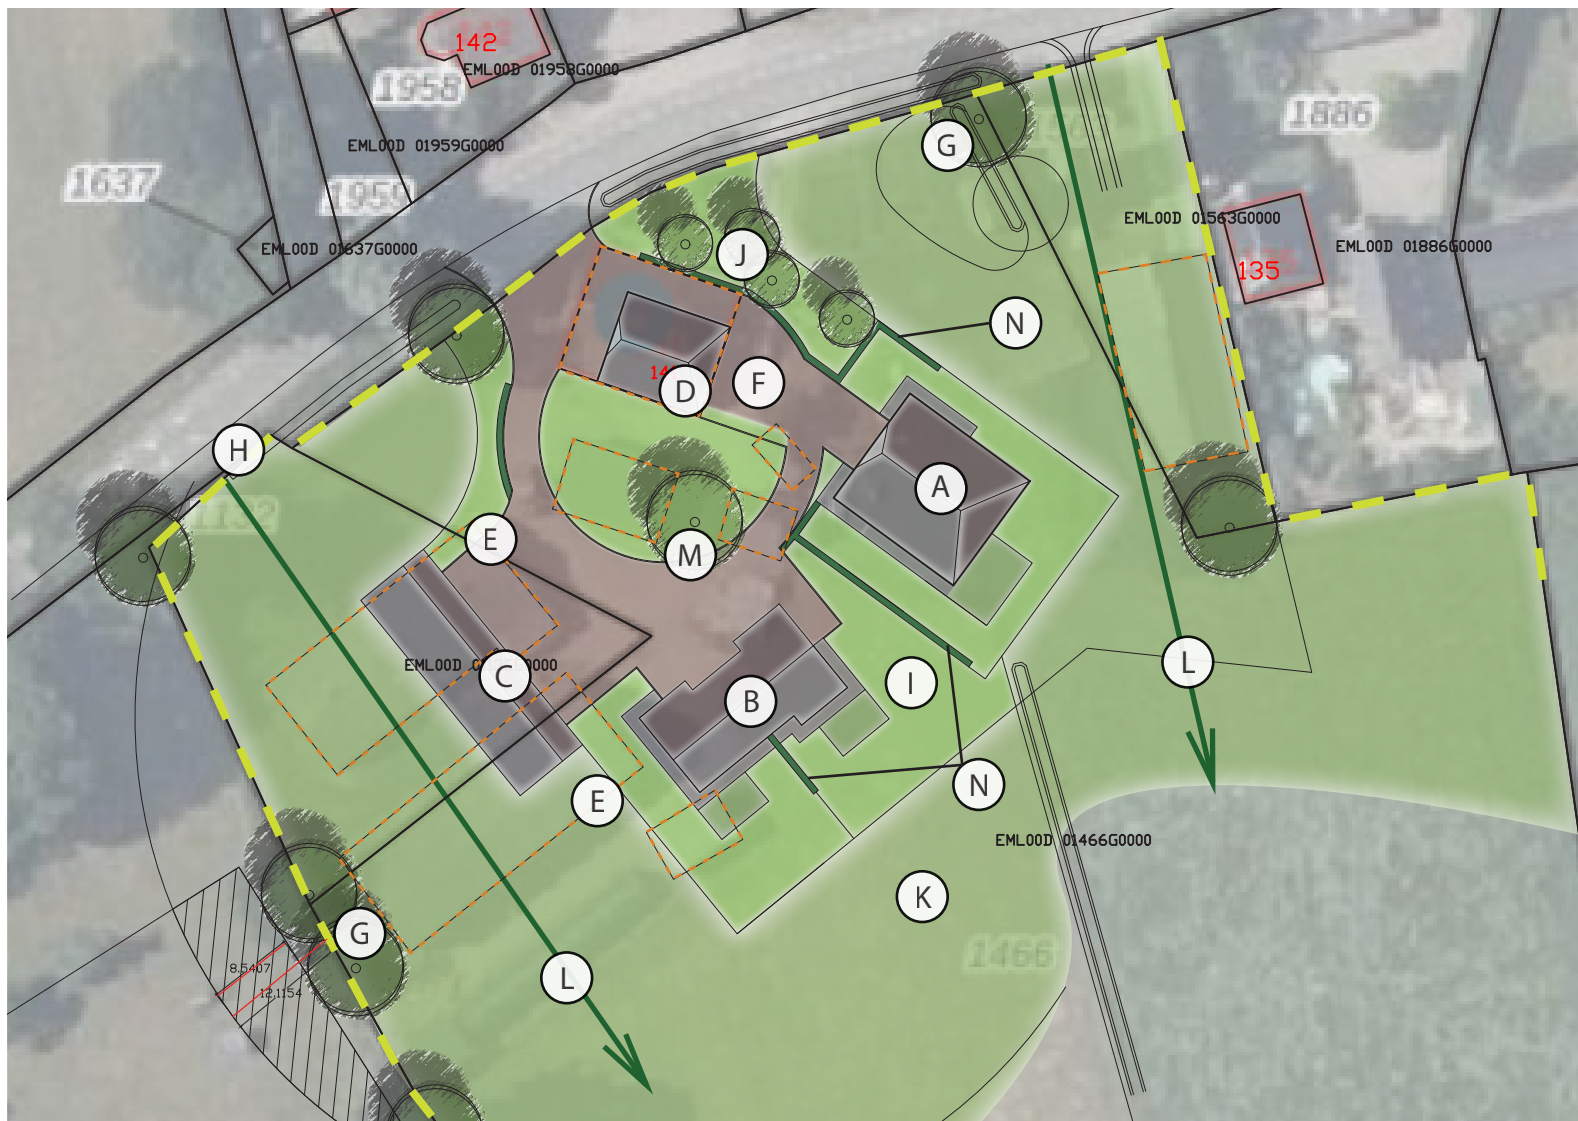
Nieuwe situatie locatie Garderenseweg 141 schaal 1:750 (Bron: N+L Landschapsonwerpers).

De nu nog bestaande en oorspronkelijke boerderij (D op tekening) is bouwtechnisch niet te behouden. Vast staat dat er sprake zal zijn van nieuwbouw, maar vast staat ook dat het nieuwe erf opnieuw een hoofdgebouw moet hebben, opnieuw een boerderij met de karakteristieken zoals nu aanwezig. Aanvankelijk is gekeken naar herbouw op dezelfde plek. Dan ontstaan er twee problemen:

Een voordeel is dat de positie van de boerderij herkenbaar blijft, maar een positionering zo kort aan de doorgaande weg is geen kenmerk op zich voor de omgeving. Daarnaast is het een gegeven dat er sprake is van nieuwbouw. Om ruimtelijk en landschappelijk een aanvaardbare situatie te creëren is de nieuwe boerderij (A op tekening) meer naar het oosten gesitueerd. De boerderij blijft herkenbaar landschapsgericht. De overige gebouwen staan als bijgebouwen op het achtererf en zijn om die reden ook ondergeschikt ten opzichte van het hoofdgebouw. Dat geldt ook voor de tweede woning (B op tekening) dat

een twee-onder-één-kap woning is. Daarmee ontstaat er ook een logische erfstructuur waarbij gebruik wordt gemaakt van de bestaande inritten.

Om de overgang naar het landelijk gebied te bewaken is er voldoende afstand gehouden t.o.v. huisnummer 135 waardoor het doorzicht behouden blijft. Daarnaast ontstaat er een extra doorzicht aan de westzijde van het erf. Daar verdwijnt enerzijds de landschap ontsierende bebouwing en kan anderzijds geen nieuwe bebouwing op worden gericht. Belangrijk van de erfopzet is dat de passant in de nieuwe situatie de kenmerkende achtergevel waarneemt en beleeft ter plaatse van de letter H op tekening. Daarmee wordt een open verbinding voorgesteld.

Omdat de afstand ten opzichte van de weg toeneemt wordt de toegenomen ruimte gecompenseerd met het renoveren of de nieuwbouw van een schuur (D op tekening) en de aanplant van wat fruitbomen (J op tekening) evenals een solitaire boom (M op tekening). Daarmee wordt tevens voorkomen dat de achterzijde van het erf te open is. Ook blijft er sprake van een binding met de weg en voorkomen wordt dat het erf geheel vrij komt te liggen. Hoewel aan de zuidzijde van het erf aan het begin van de vorige eeuw sprake is geweest van beplanting is ervoor gekozen om dit niet terug te brengen. Waar vroeger sprake was van kleinschaligheid en de herkenning van het essenlandschap, sluit de huidige openheid meer aan bij kenmerken van de heideontginning. Ook de openheid is een schoonheid. Er is dus geen aanleiding om de openheid teniet te doen.
