# Verkennend bodemonderzoek inclusief asbest

Buitenbrinkweg 41 te Ermelo

Projectnummer: 2023-0275

Datum: 29 juni 2023

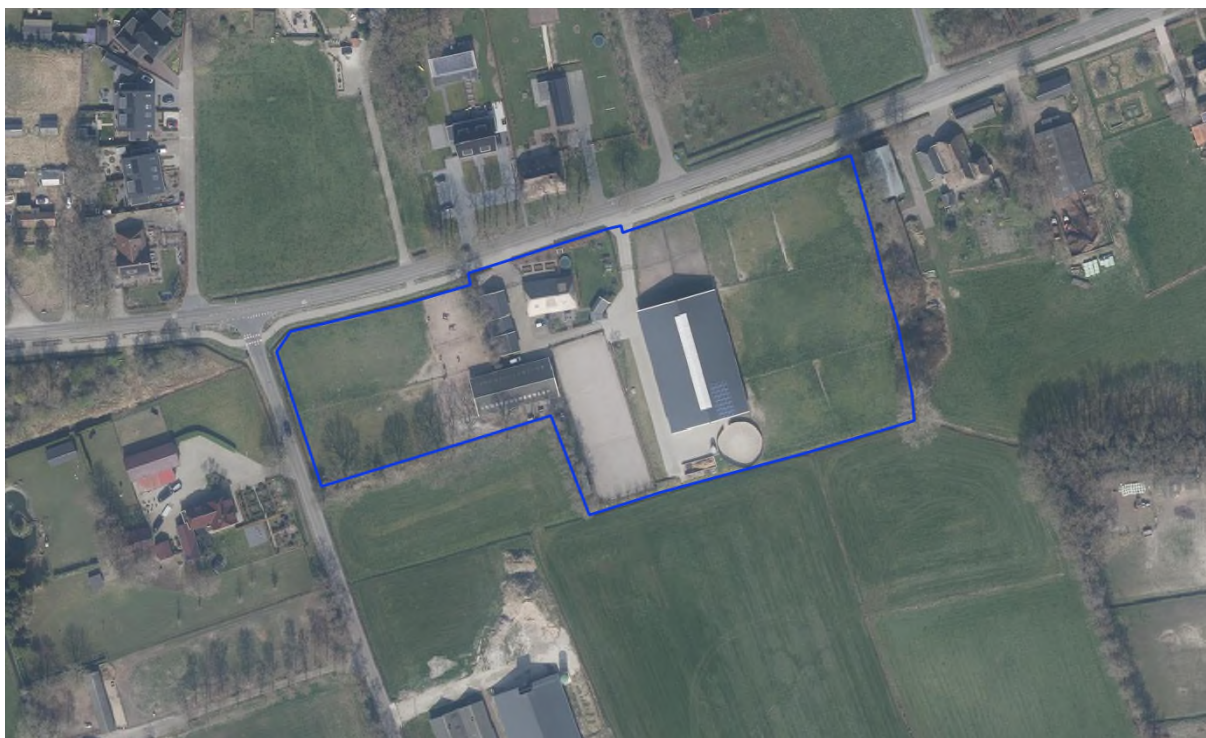
Afbeelding. 1. Situering onderzoekslocatie

De onderzoekslocatie, met een oppervlakte van circa 17.200 m<sup>2</sup> bevindt zich in het buitengebied ten noordwesten van de kern van Ermelo. Momenteel is de onderzoekslocatie deels bebouwd met (voormalige) agrarische bebouwing. De situering van de onderzoekslocatie wordt weergegeven in onderstaand figuur. Het voornemen bestaat om een hoveniersbedrijf te starten met daaraan ondergeschikt een kantoor.

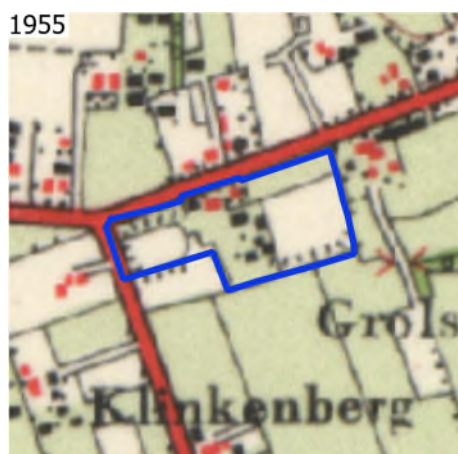
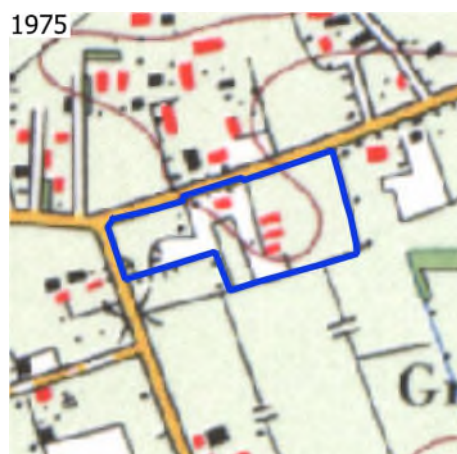
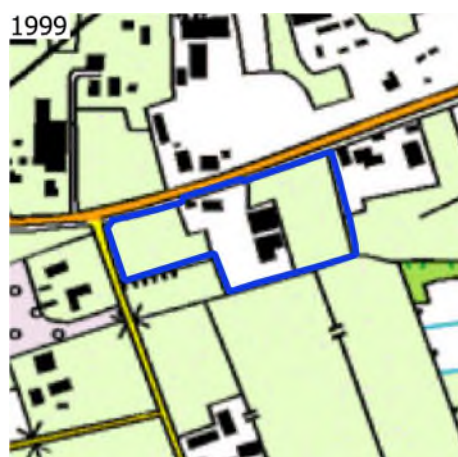
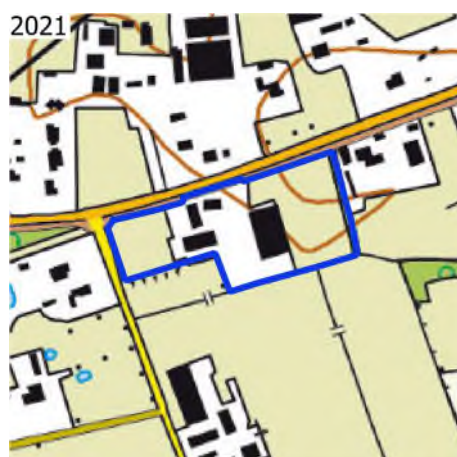
Voor het historisch onderzoek zijn de topografische kaarten van 1890 tot op heden bestudeerd. In onderstaande afbeeldingen zijn van de jaartallen 1955, 1975, 1999, 2021 kaartuitsneden weergegeven (opvolgend).

Op basis van historische topografische kaarten kan worden opgemaakt dat de onderzoekslocatie voor 1900 al in agrarisch gebruik is geweest. Op topografische kaarten vanaf 1955 is zichtbaar dat een aantal schuren zijn gebouwd binnen de onderzoekslocatie. Door de jaren heen heeft nog bouw en sloop plaatsgevonden. Verder is op luchtfoto's zichtbaar dat centraal gelegen binnen de onderzoekslocatie in 2018 een schuur is gesloopt en een nieuwbouwschuur is gerealiseerd. Voor zover bekend is de terreinindeling sindsdien niet meer significant gewijzigd.

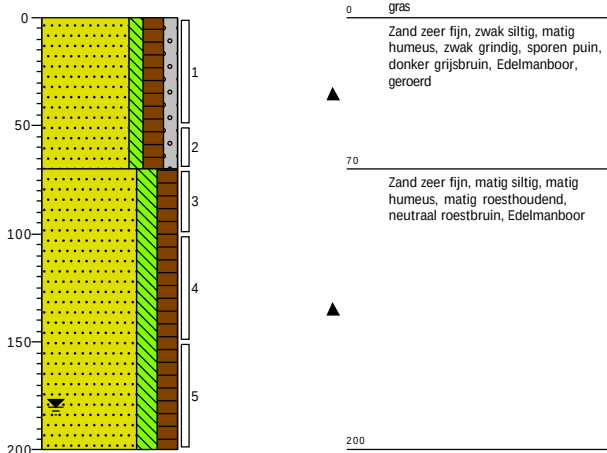
Boring: 05

| Deellocatie | Boring | Diepte boring<br>(m -mv) | Traject<br>(m -mv) | Grondsoort | Waargenomen bijzonderheden |
|---|---|---|---|---|---|
| Overig<br>terreindeel | 05 | 2,00 | 0,00 - 0,70 | Zand | sporen puin |

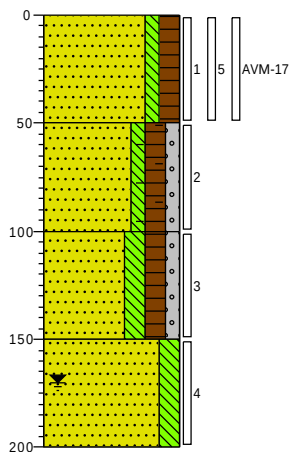
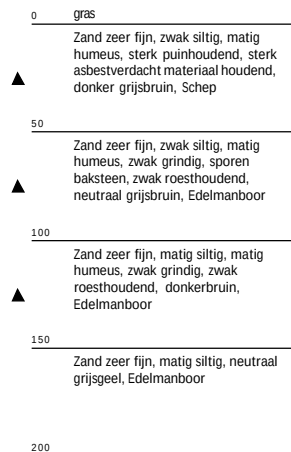
Boring: 17

| Deellocatie | Boring | Diepte boring<br>(m -mv) | Traject<br>(m -mv) | Grondsoort | Waargenomen bijzonderheden |
|---|---|---|---|---|---|
| | 17 | 2,00 | 0,00 - 0,50 | Zand | sterk puinhoudend, sterk asbestverdacht materiaal<br>houdend |
| | | | 0,50 - 1,00 | Zand | sporen baksteen |

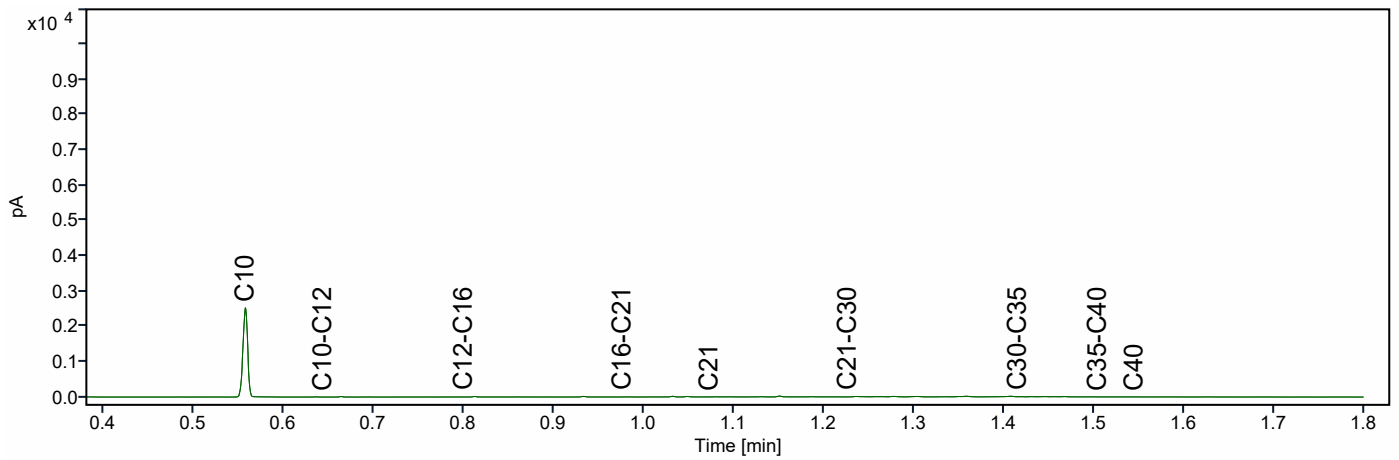
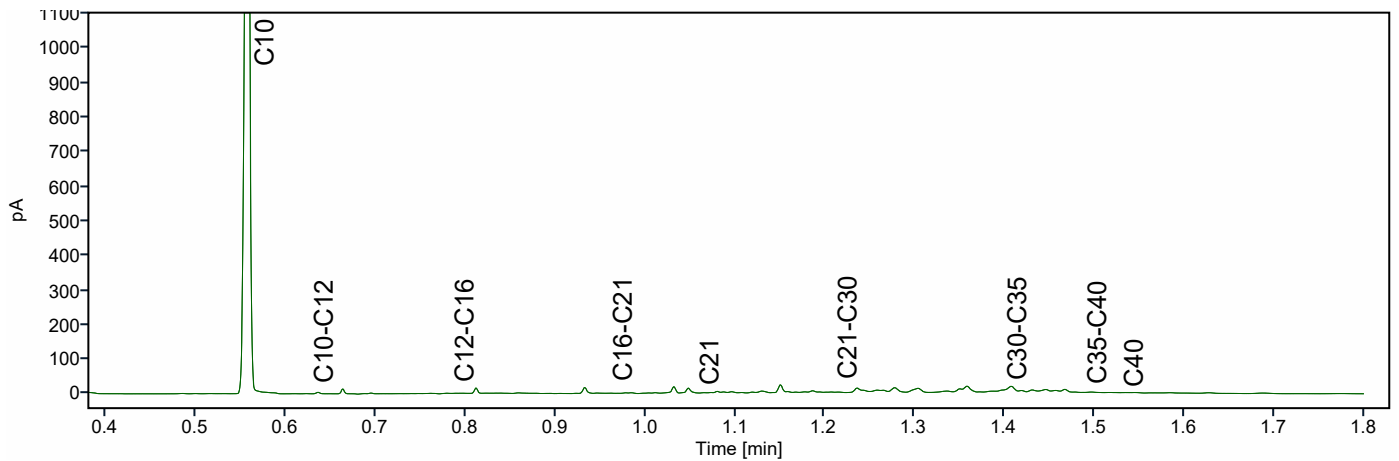
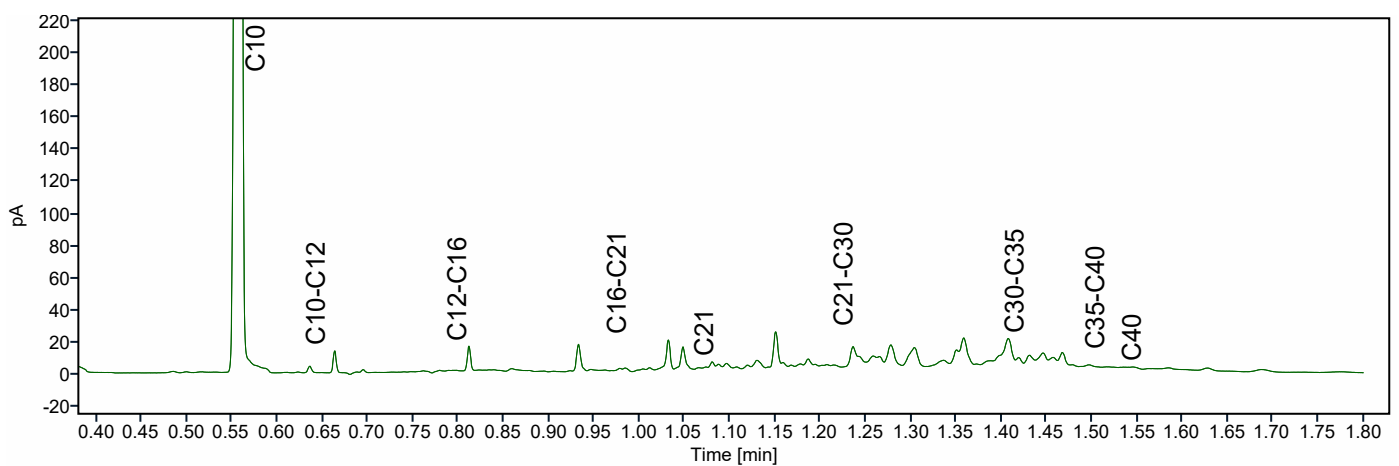
Sample ID.: 13697147  
Certificate no.: 2023089055  
Sample description.:

# Chromatogram TPH/ Mineral Oil
