Verkennd bodemonderzoek  
ter plaatse van:

**Duinweg 14  
te Hierden**

**211342**

| RAPPORT | | |
|---|---|---|
| Type onderzoek | Verkennd bodemonderzoek | |

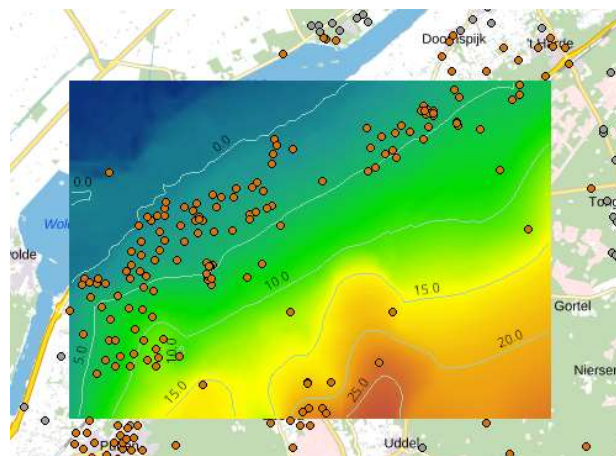
Figuur 1 : Isohypsens (Grondwatertools.nl)

| Onderzoeksvraag (aanleiding A) | Antwoord en motivatie | | |
|---|---|---|---|
| | <p><b>Richting grondwaterstroming</b><br/> Uit de isohypsen (zie figuur 1 aan het einde van deze bijlage) van het Eerste Watervoerende Pakket is af te leiden dat de lokale grondwaterstroming noordwest gericht is. De stroming van het freatische grondwater is eveneens globaal noordwestelijk gericht (richting de Randmeren).</p> | | |

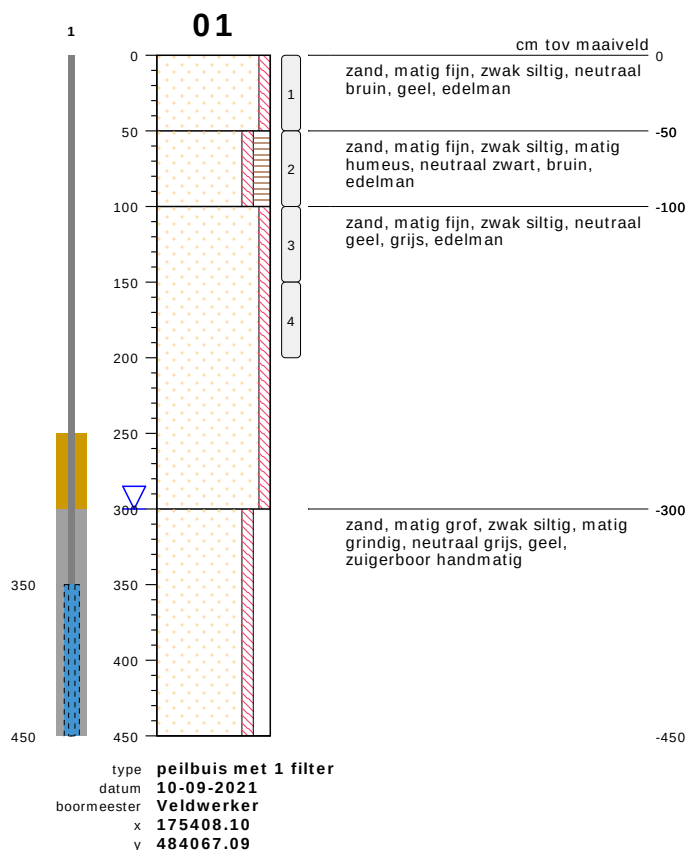
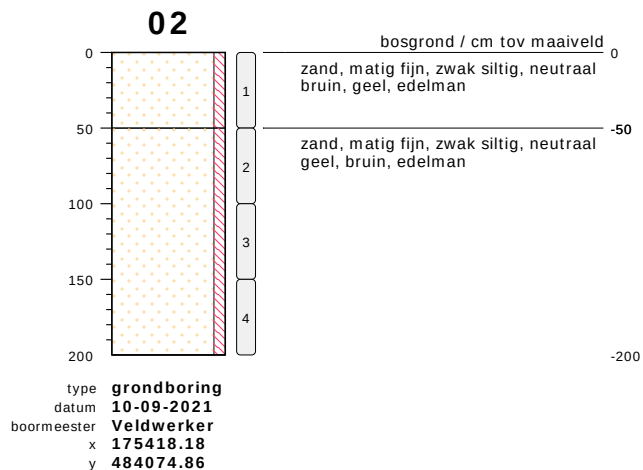
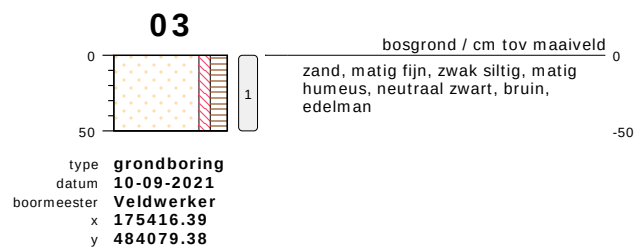
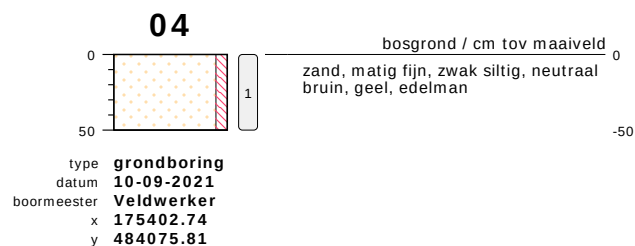
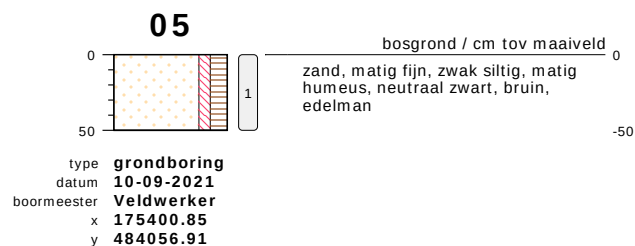
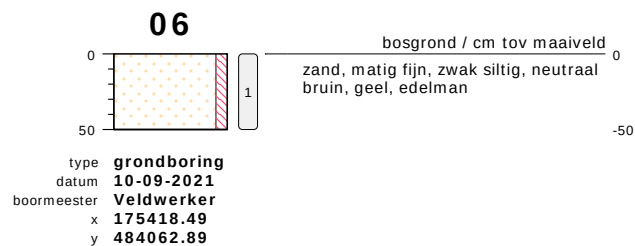
## bodemprofielen schaal 1:50

Van het opgeboorde materiaal zijn per 50 cm, of per afwijkende bodemlaag representatieve monsters genomen, die zijn beschreven qua textuur, geur en kleur. In bijlage 1.2 is een situatieschets van het terrein opgenomen met daarop aangegeven de ligging van de monsterpunten. In bijlage 3.1 zijn de boorprofielen weergegeven.
