## Verkendend asbest in bodemonderzoek

Adres: Parallelweg 9-10  
Postcode, Plaats: 3849 MJ Hierden

Projectnummer: **1825003**  
Versie: **01**  
Revisiestatus: Definitief

Uitvoering conform: NEN 5707

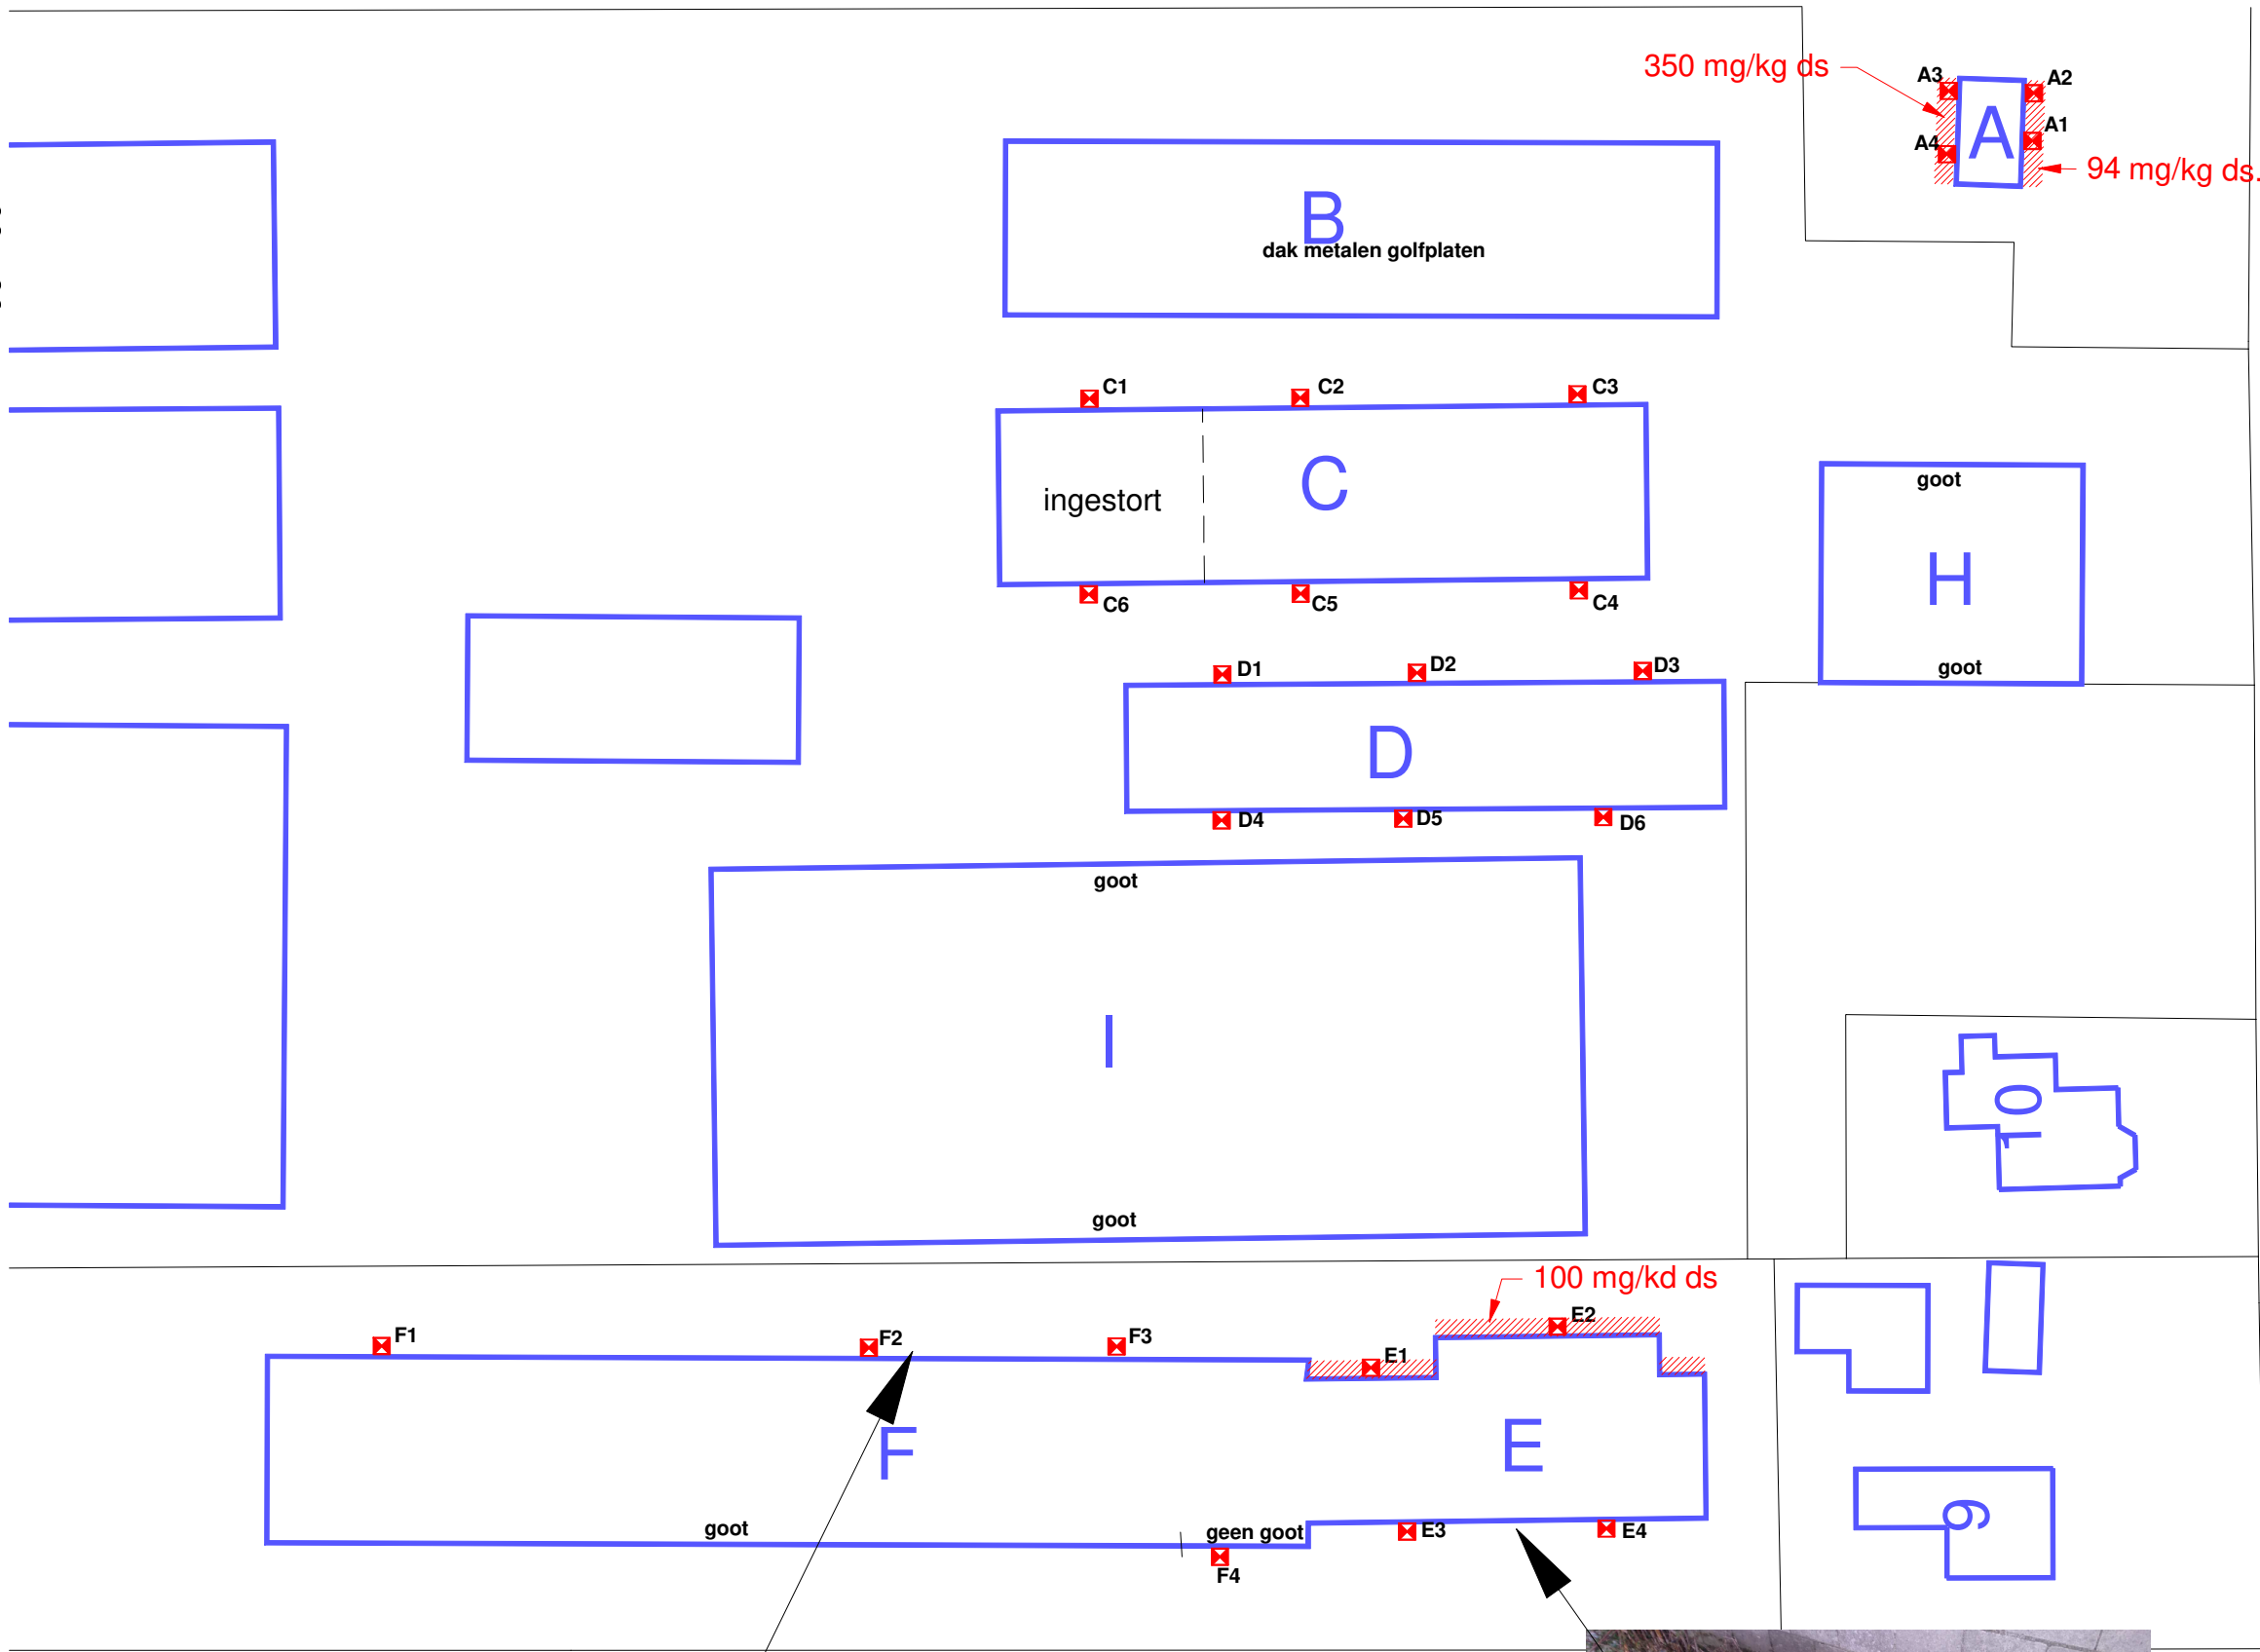
OVERZICHT INSPECTIEGATEN

| <b>Resultaten maaiveld</b> | Op het maaiveld langs de dakranden zijn op een aantal plekken asbestverdacht materiaal aangetroffen, zie bijlage 1. Schuur C is gedeeltelijk ingestort, hier liggen hele platen op het bouwpuin. Hoewel asbest op het maaiveld is aangetroffen bij een aantal schuren, is dit niet geanalyseerd. Dit zal worden vastgelegd in het rapport van de asbestinventarisatie van de gebouwen van dit perceel, en tijdens de asbestsanering worden meegenomen. |

In de directe omgeving van de onderzoekslocatie is tijdens de maaiveldinspectie wel asbest aangetroffen. Schuur C is gedeeltelijk ingestort (zie bijlage 1). Hier liggen asbestplaten op het bouwpuin.

Vindplaats asbest op maaiveld  
dichtheid maat aantal aangetroffen stukjes

Het aangetroffen asbest op het maaiveld zal d.m.v. handpicking tijdens de asbestsanering worden verwijderd.
