## VERKENNEND BODEMONDERZOEK

**Oosteinde 5**

**Harderwijk**

kenmerk PJ Milieu BV: 22047801A

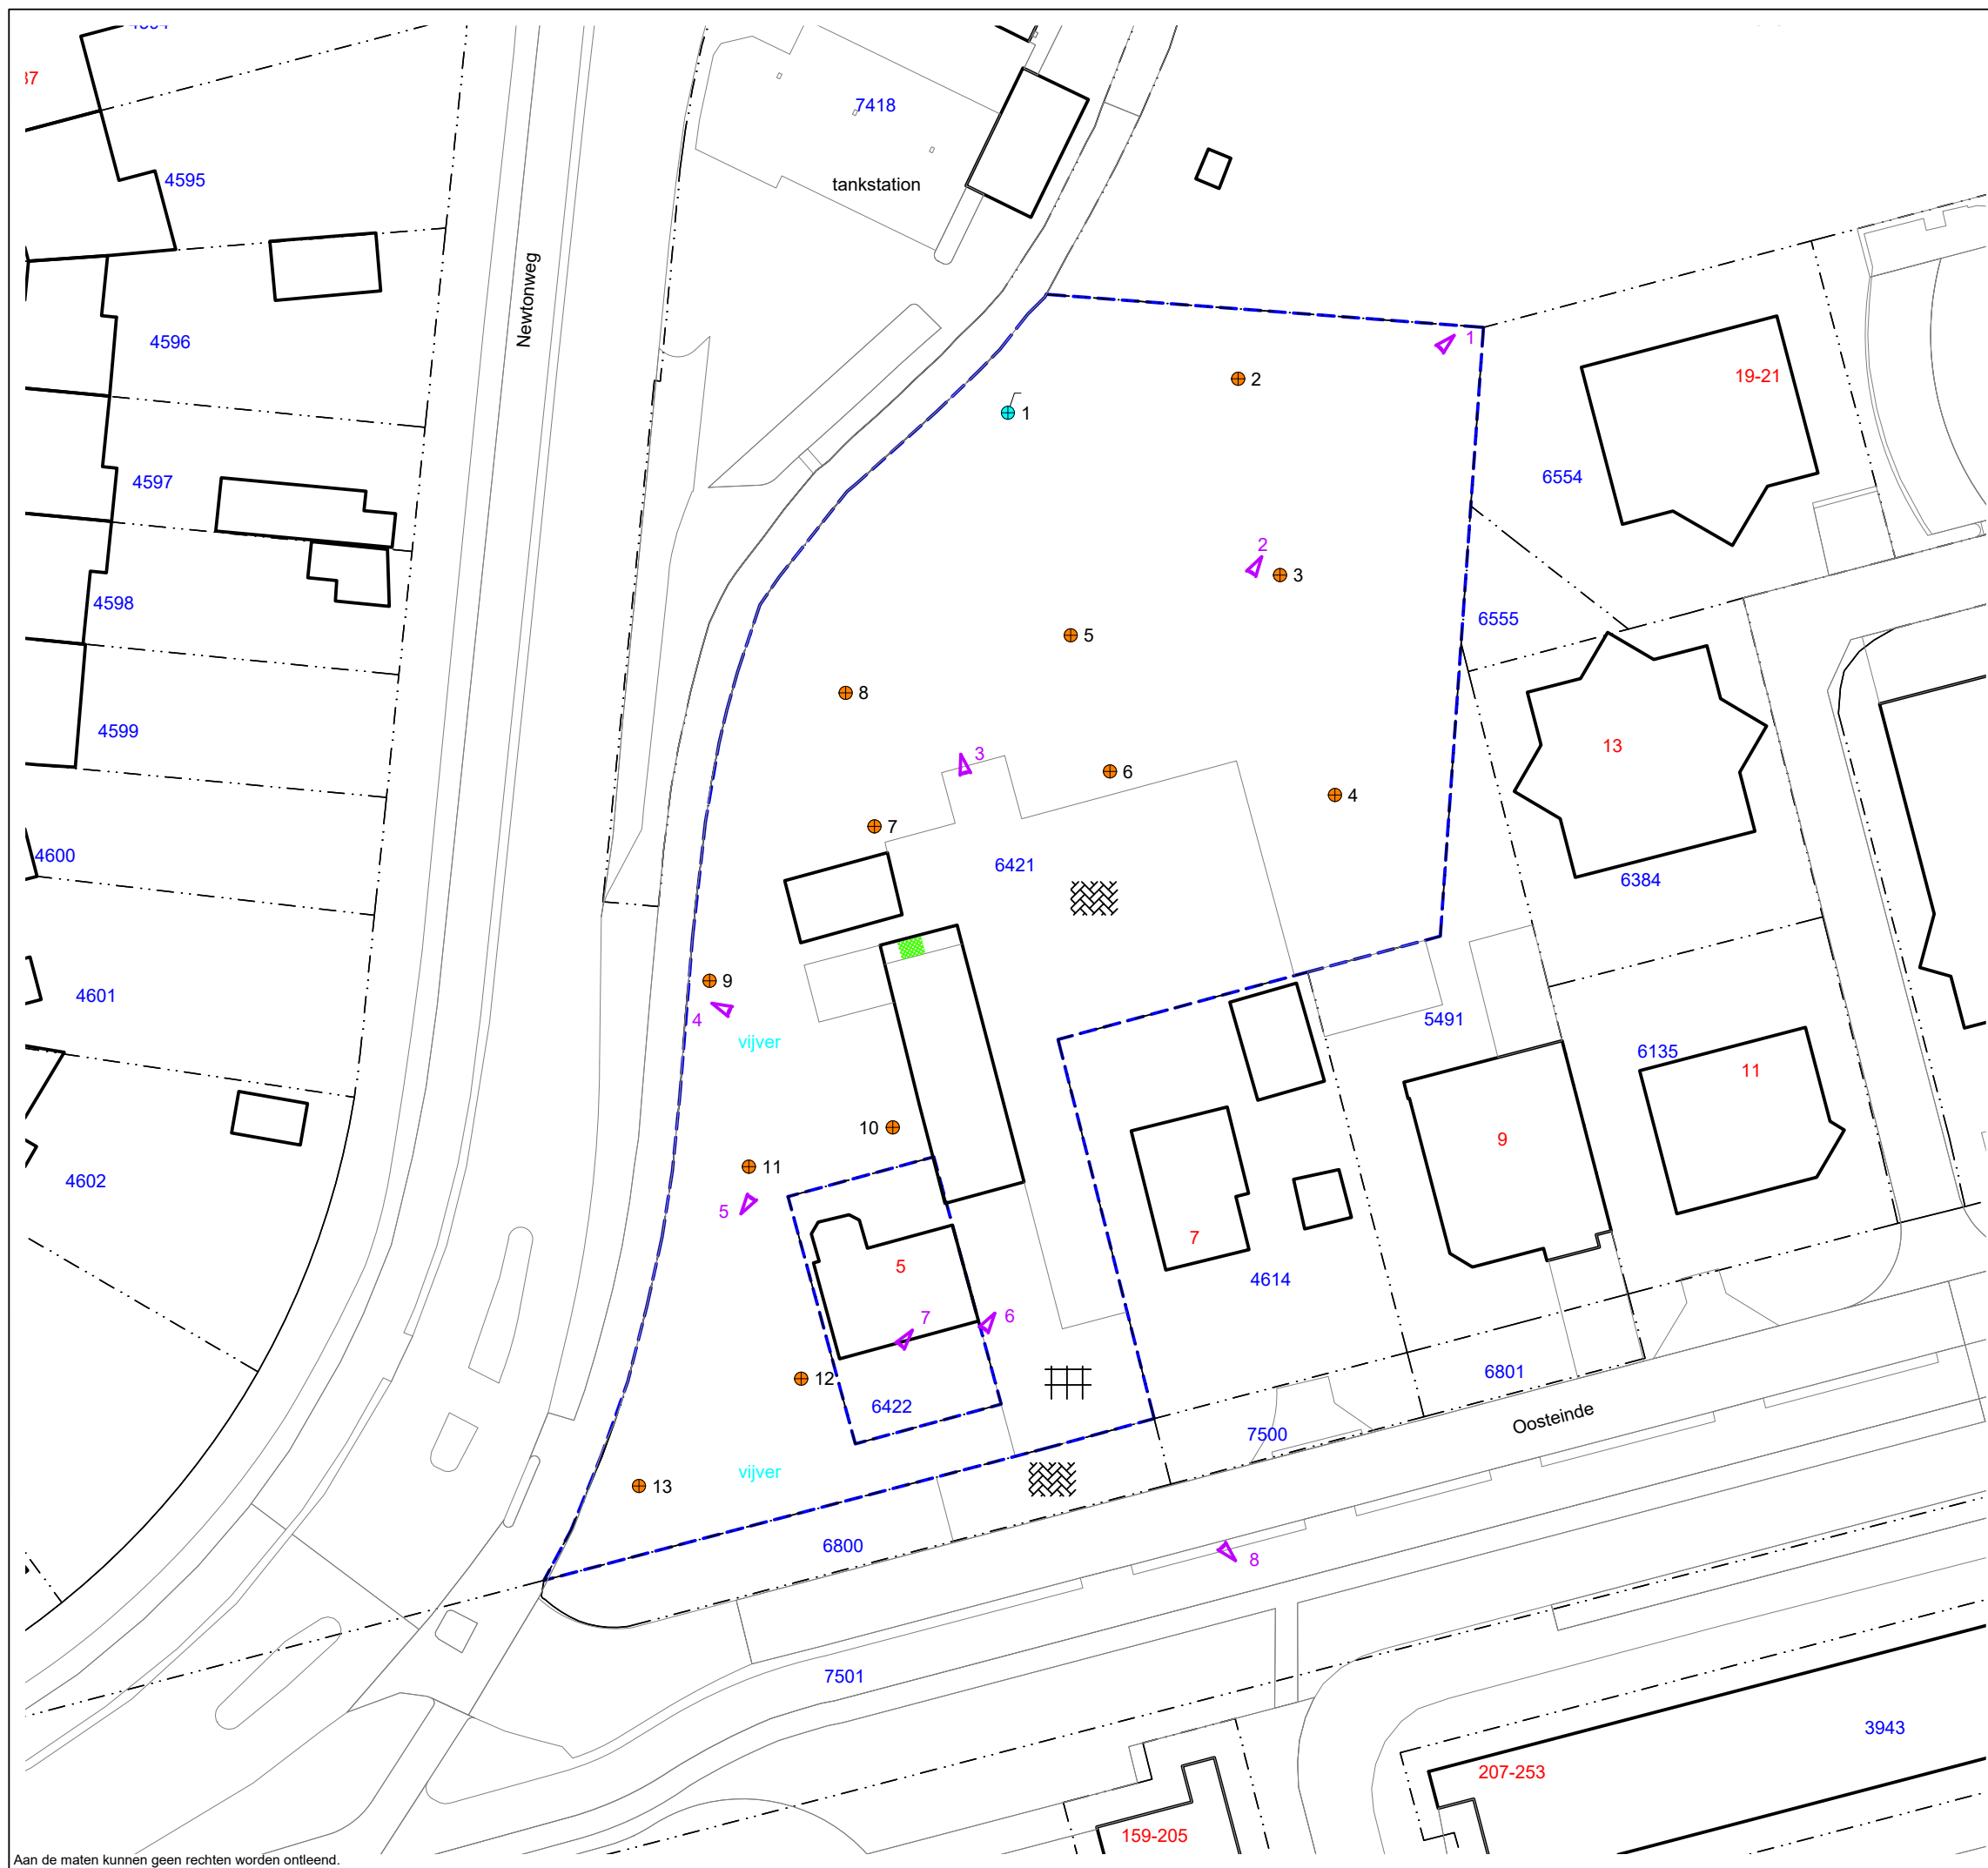
### Tekening

zover bekend is de bebouwing niet voorzien van asbesthoudende dakbedekking (geen sprake van spoelzones). Tijdens de visuele inspectie van de locatie zijn geen bodembedreigende activiteiten aangetroffen. In bijlage 6 is een situatietekening opgenomen.
