**RAPPORT VERKENNEND BODEMONDERZOEK**  
**conform NEN 5740**  
Eesterbrinkweg - Eefde

*Locatie:*  
Eesterbrinkweg  
Eefde

Projectcode: 19035210

Rapportagedatum: 23 augustus 2019

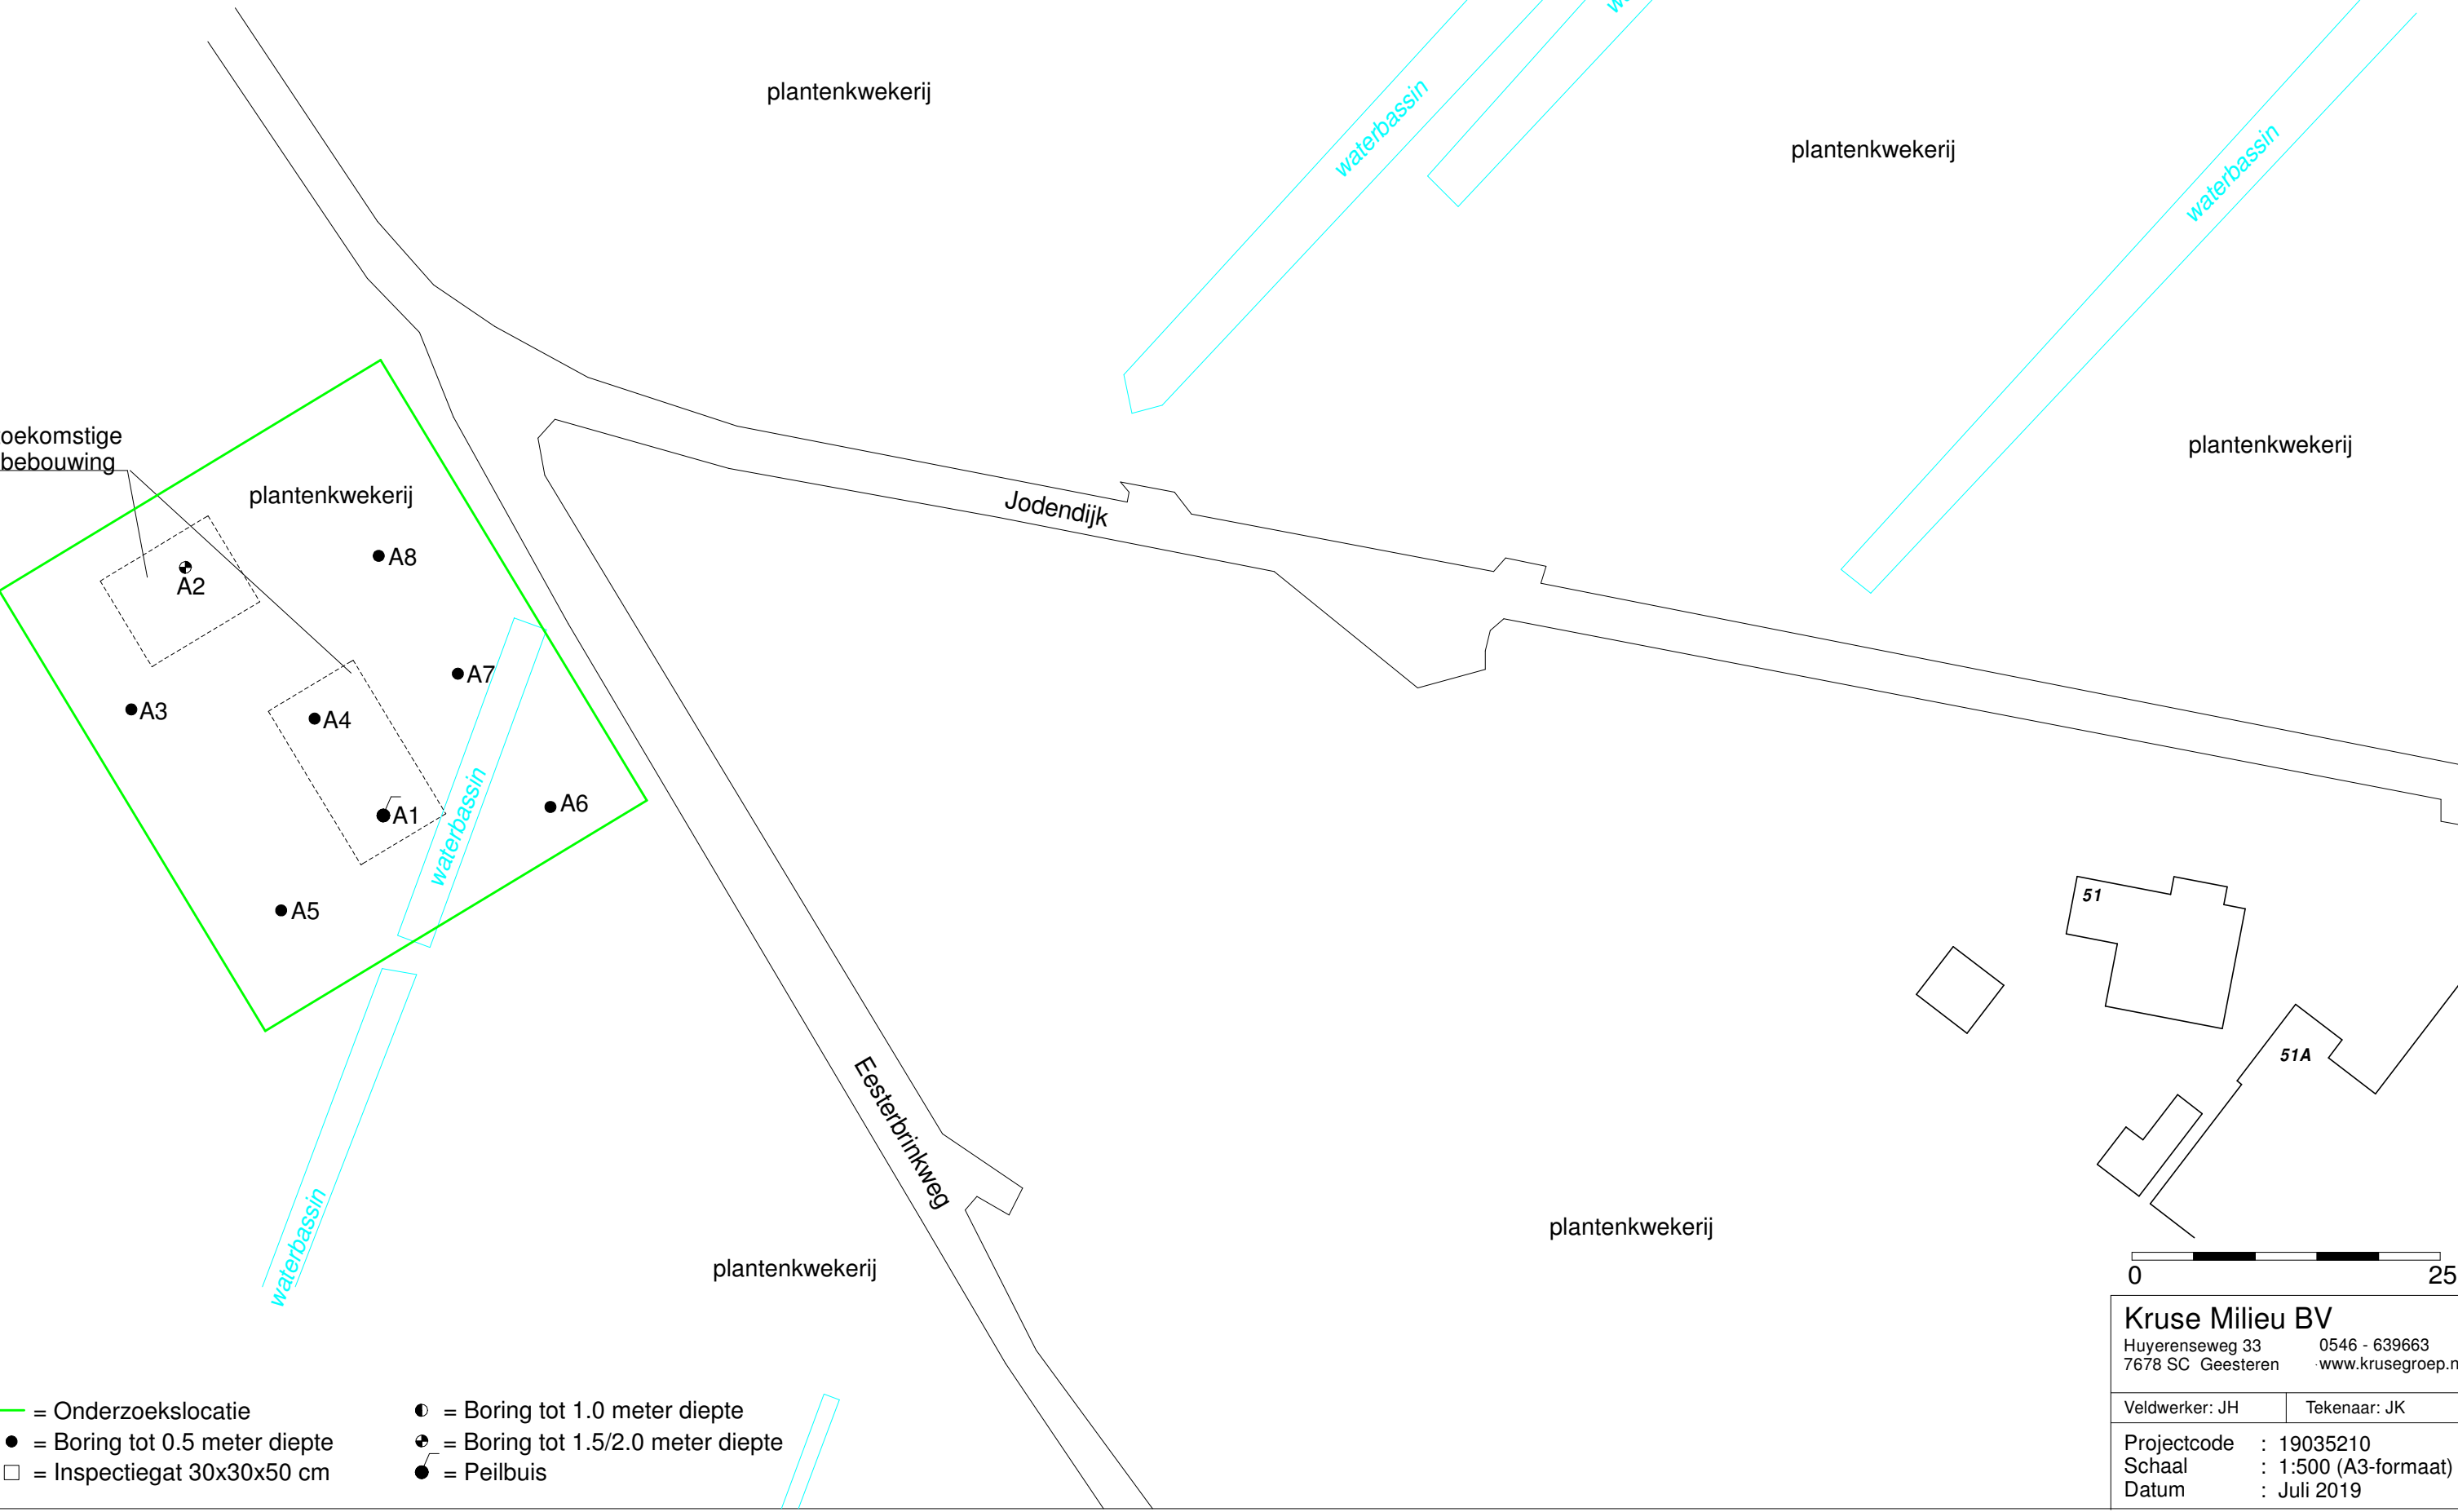
Bijlage I  
Regionale ligging locatie  
Boorplan verkennend bodemonderzoek, Kruse Milieu BV, juli 2019

Er zijn op 2 juli 2019, na het inspecteren van het maaiveld, in totaal 8 grondboringen (boring A1 t/m A8) verricht met behulp van een Edelmanboor. Twee gaten zijn met behulp van een Edelmanboor verdiept, waarvan één boring is doorgezet tot 3.80 meter diepte, ten behoeve van het plaatsen van peilbuis A1. De situering van de monsterpunten is weergegeven op de situatieschets van bijlage I.

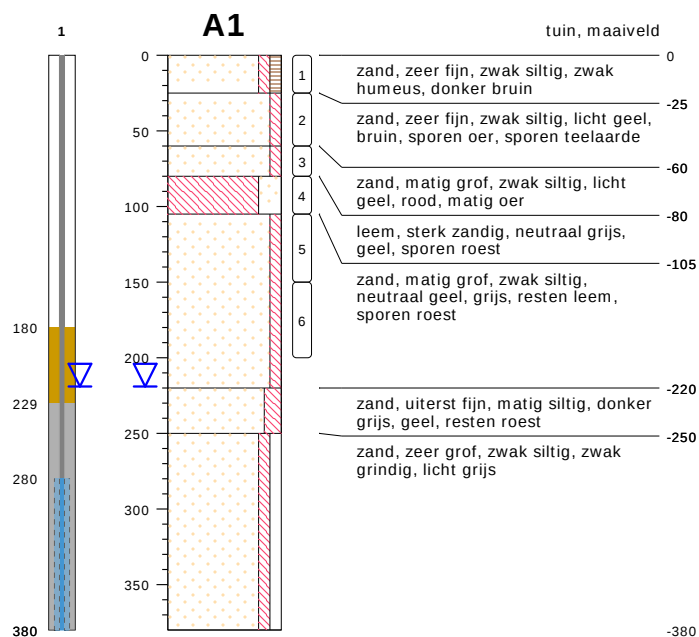
type **peilbuis met 1 filter**  
datum **02-07-2019**  
boormeester **J Hartman**

Boring A1 is doorgezet tot circa 3.8 m-mv. Wanneer het grondwater werd bereikt, werd een zuigerboor gebruikt om een PVC-peilbuis te kunnen plaatsen. Een peilbuis bestaat uit een filter met een lengte van 1.0 meter, gekoppeld aan een blinde stijgbuis. Ter hoogte van het filter, met een diameter van 28 x 32 mm, is filtergrind in het boorgat gestort. Rondom het filter is een filterkous aangebracht. Er is bentoniet in het boorgat gestort om directe indringing van hemelwater in het filter tegen te gaan. De rest van het boorgat is opgevuld met het oorspronkelijke bodemmateriaal. Vervolgens is de peilbuis doorgepompt.

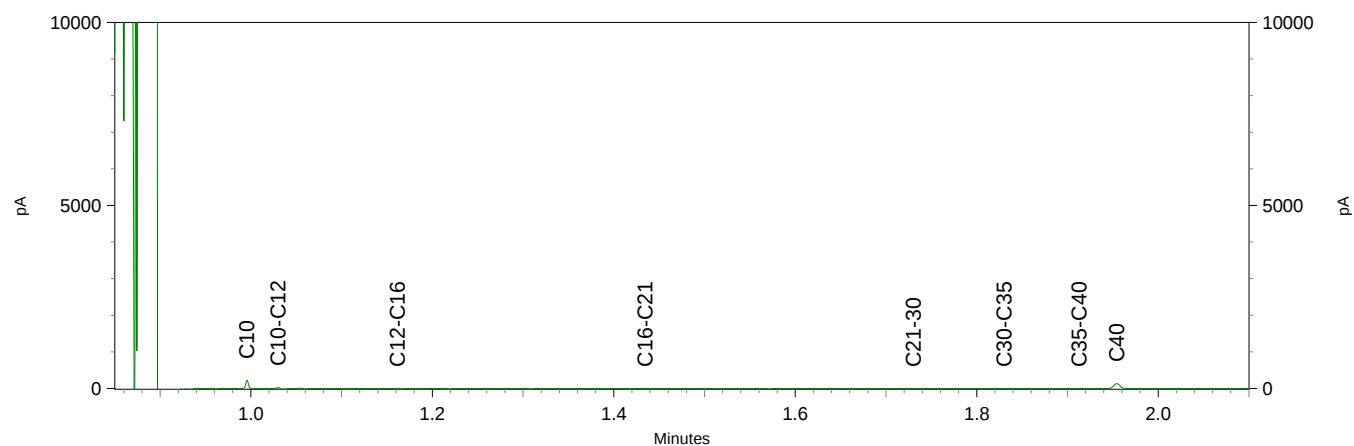
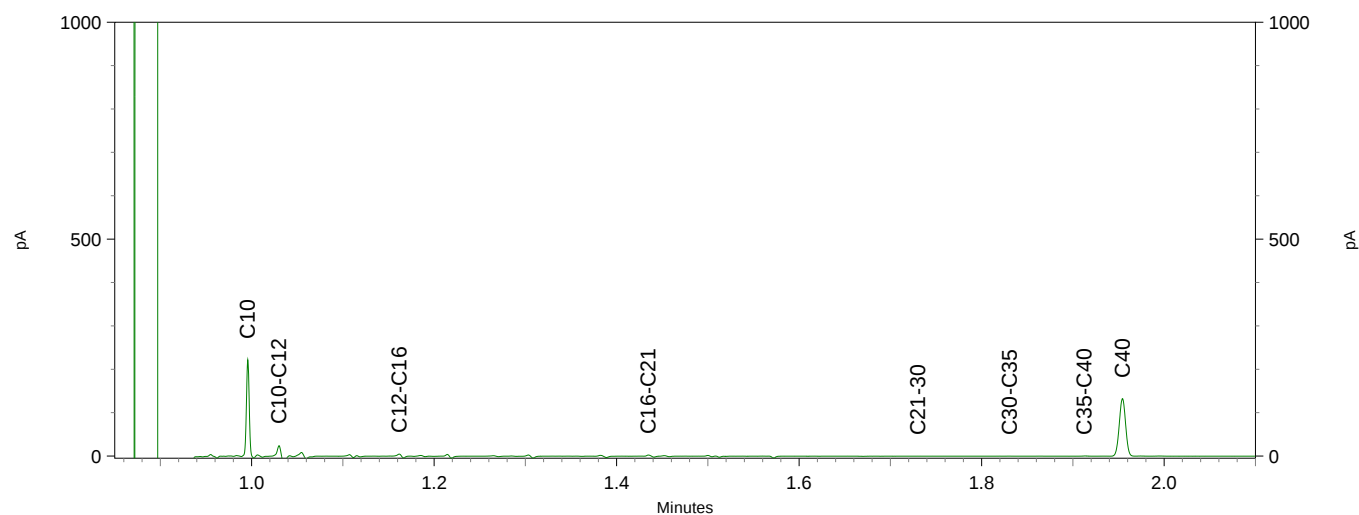
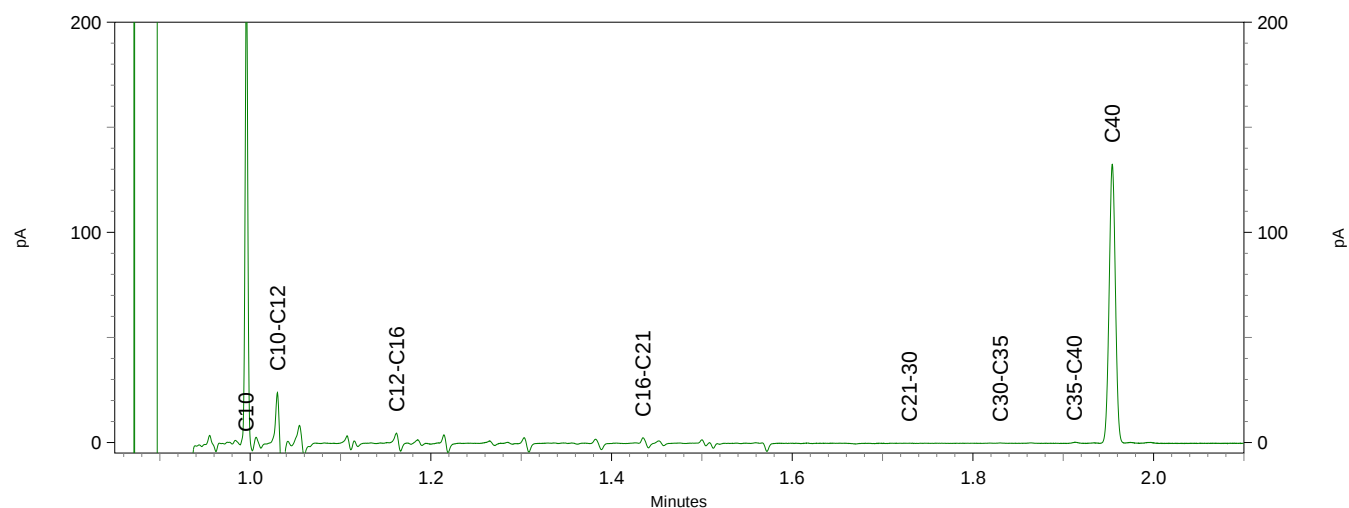
Sample description.: Peilbuis A1

De waarden voor de pH en EC worden normaal geacht. In het grondwatermonster is een hogere troebelheid gemeten dan voor natuurlijke troebelheid verwacht wordt ( $\geq 10$  NTU). De peilbuis heeft voldoende rusttijd gehad na plaatsing (minimaal een week). Ook is de peilbuis zorgvuldig en met een voldoende laag debiet afgepompt waardoor aangenomen wordt dat er geen sprake is geweest van een verstoord bodemevenwicht tijdens monsterneming, en dat de gemeten waarde voor troebelheid een natuurlijke oorzaak heeft (zwevende stoffen als lutum of silt in het grondwater). Zwevende delen kunnen leiden tot verhoogde meetwaarden in het grondwater als gevolg van matrixstoringen bij de analyse en ab- en adsorptie organische verbindingen en zware metalen aan deze zwevende delen.
