## Verkennend bodemonderzoek

### Zutphenseweg 52 te Laren

*gemeente Laren, sectie E, nummer 3399 (deels)*

**Projectnummer**  
020 02 19

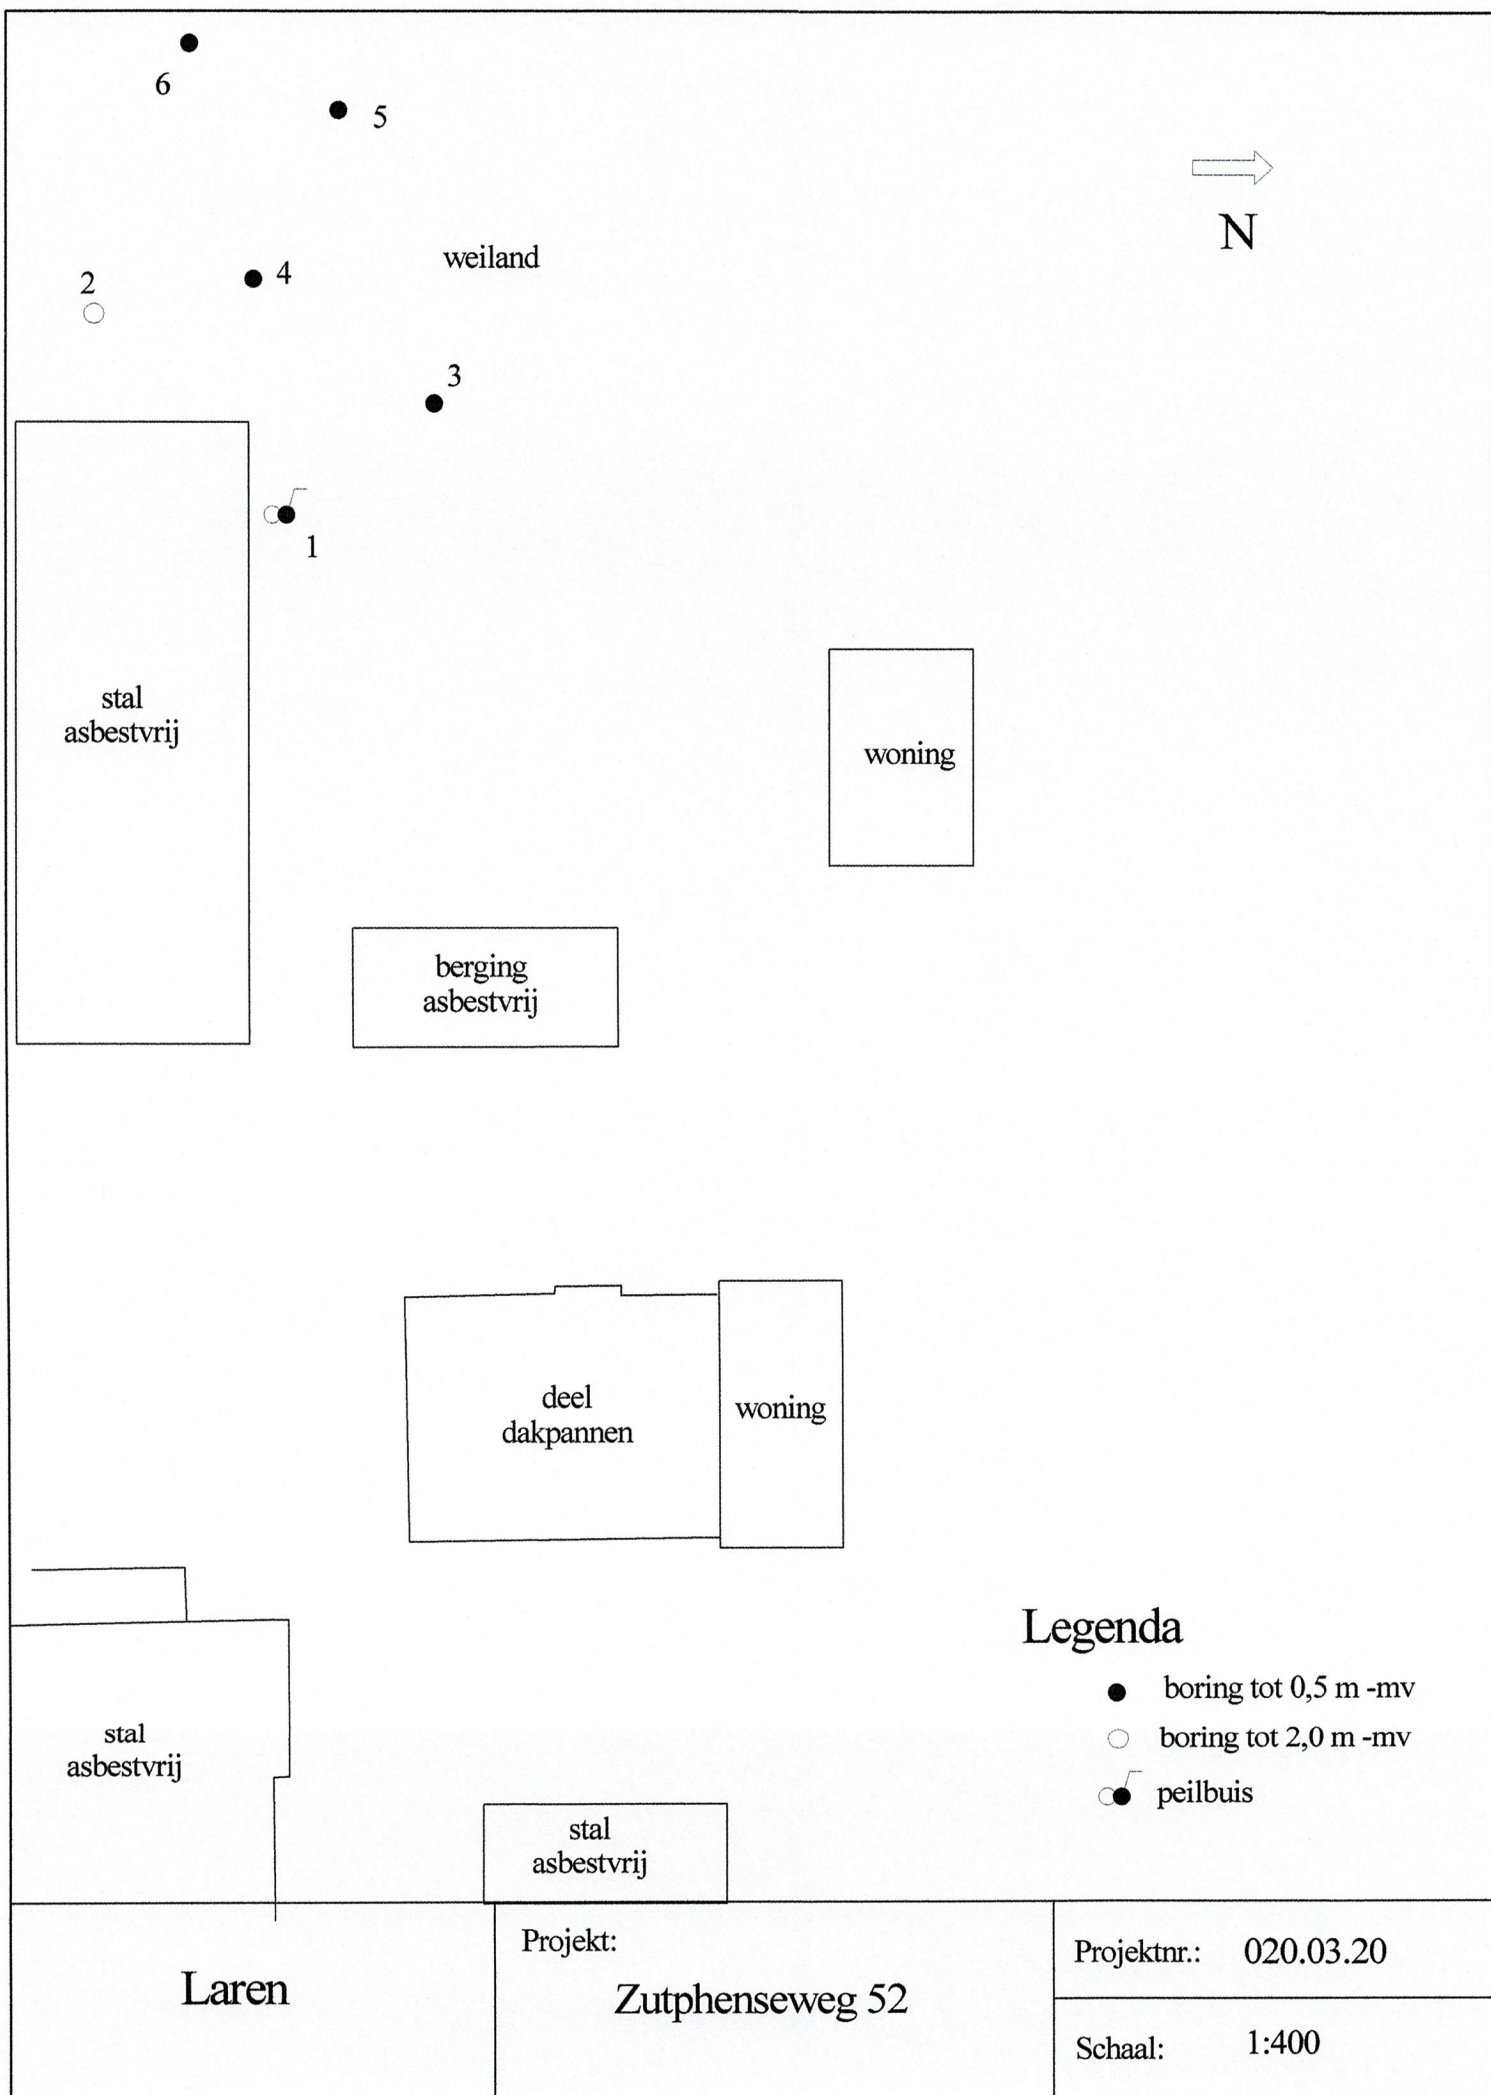
## **BIJLAGE 2**

Overzicht locatie met situering monsterpunten

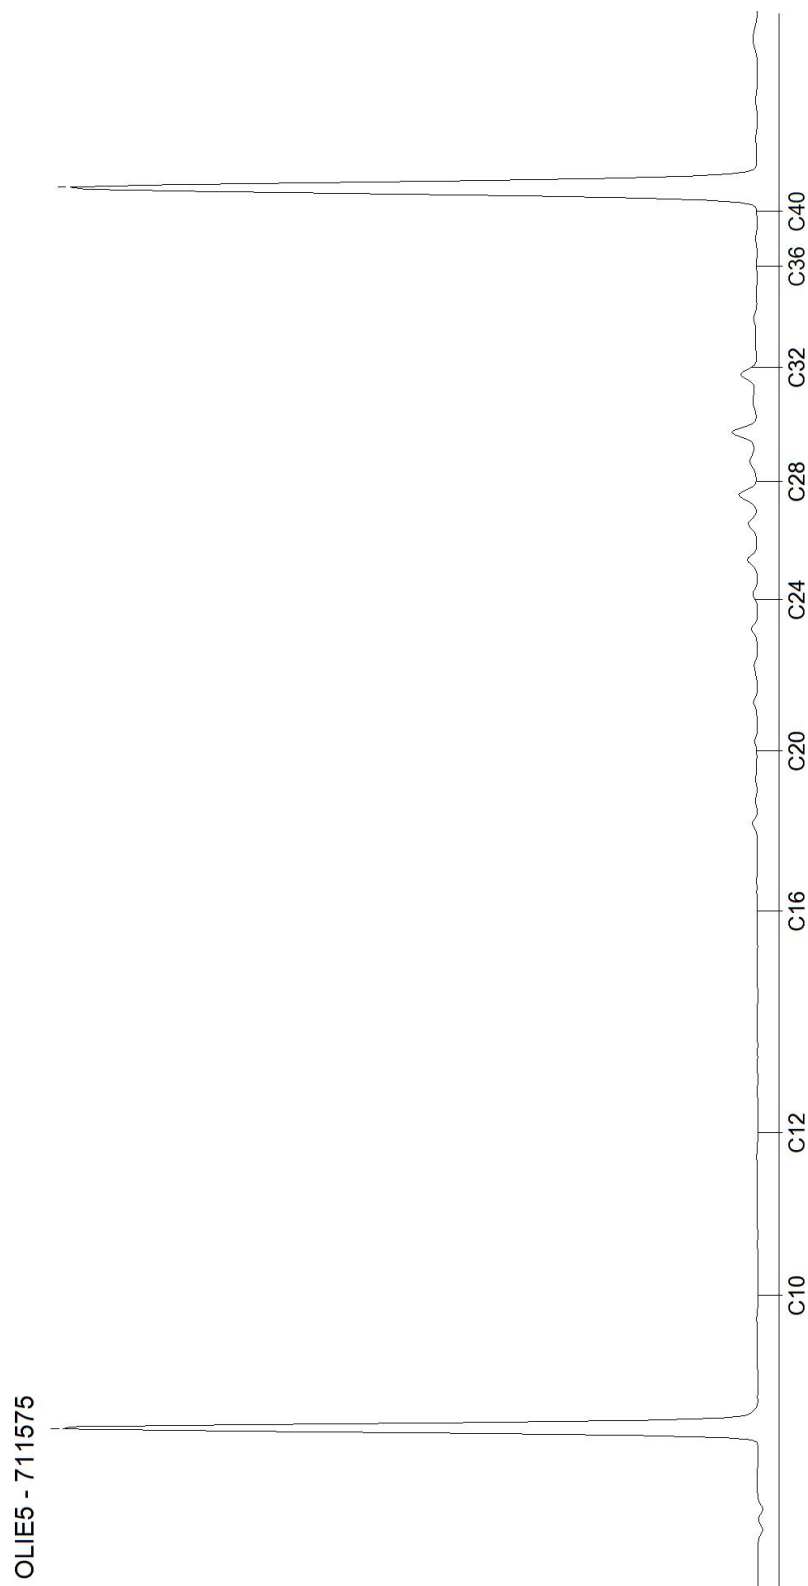
CHROMATOGRAM for Order No. 936567, Analysis No. 711575, created at 22.04.2020 07:20:06

**Monsteromschrijving: Mp 1 tm 6 0-0,5 m -mv, 01: 0-50, 02: 0-50, 03: 0-50, 04: 0-50, 05: 0-50, 06: 0-50**

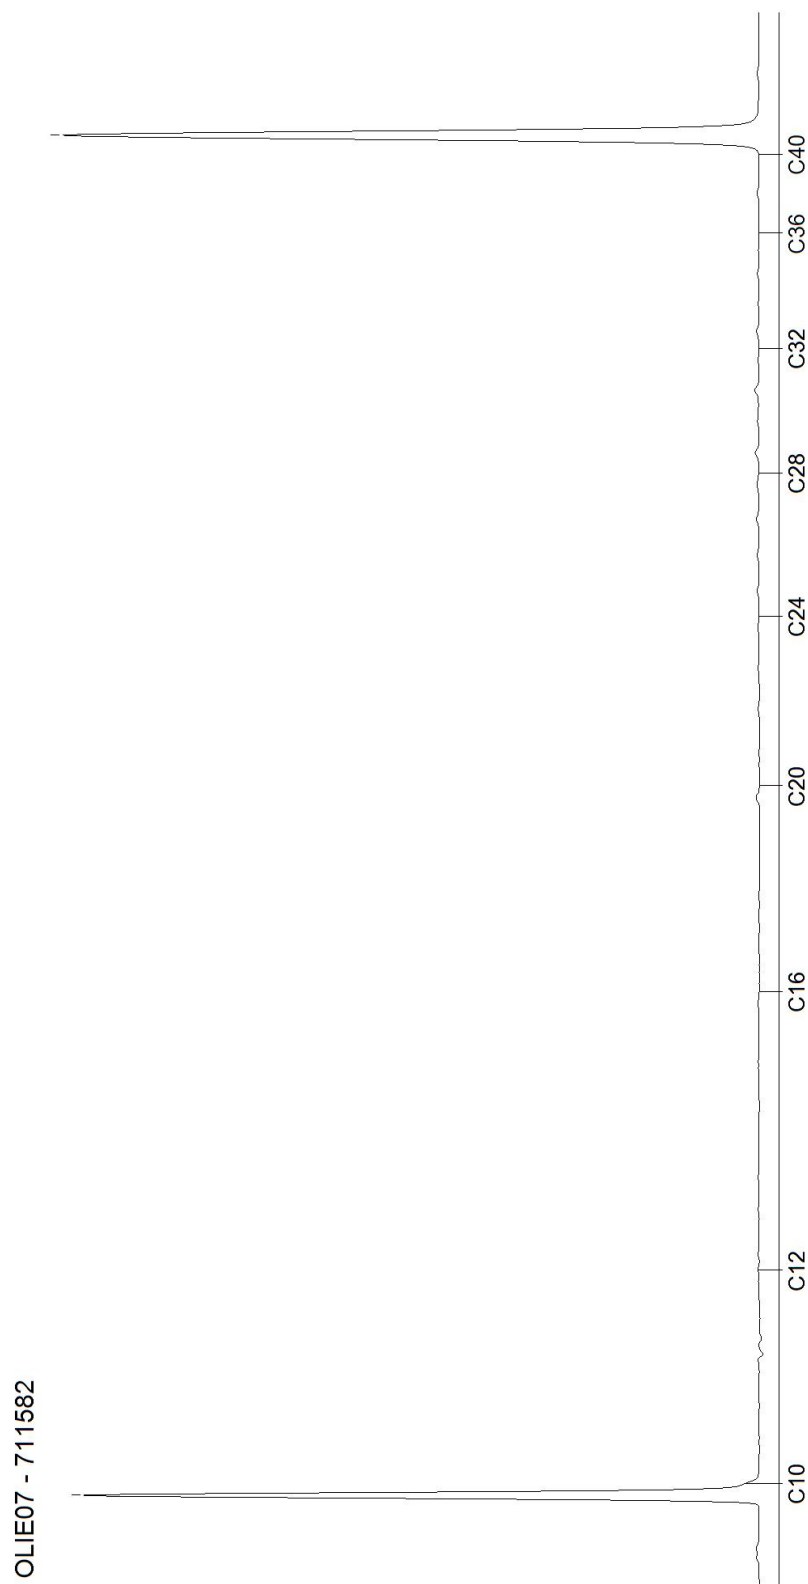
CHROMATOGRAM for Order No. 936567, Analysis No. 711582, created at 22.04.2020 10:36:47

**Monsteromschrijving: Mp 1 en 2 0,5-2,0 m -mv, 01: 50-100, 01: 100-150, 01: 170-200, 02: 50-100, 02: 100-150, 02: 150-200**

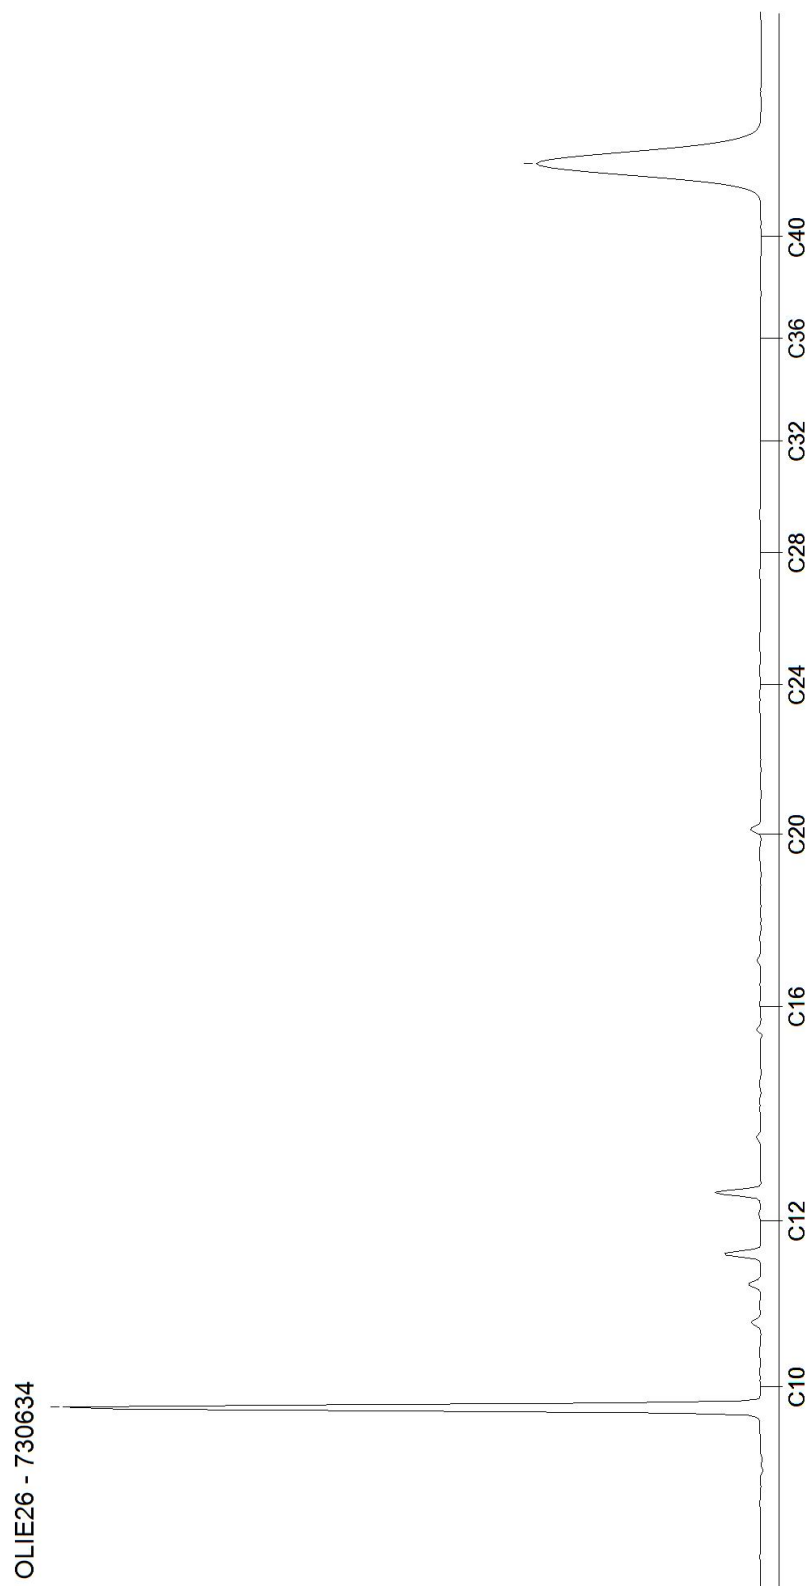
CHROMATOGRAM for Order No. 939626, Analysis No. 730634, created at 06.05.2020 11:28:32

**Monsteromschrijving: Peilbuis 1, 01-1: 270-370**

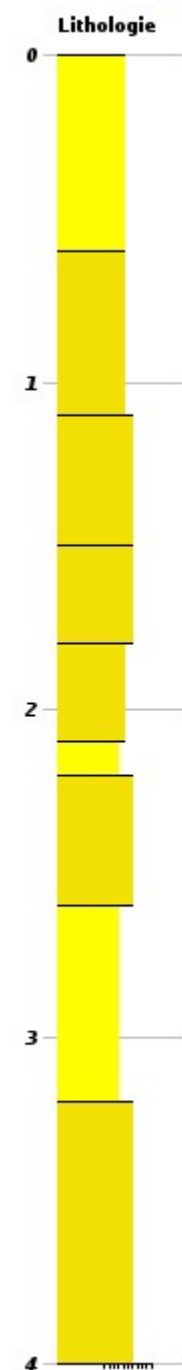
## monsterprofiel

Identificatie: B33F0496  
Coördinaten: 219190, 465260 (RD)  
Maaiveld: 10.80 m t.o.v. NAP  
Beschikbare informatie: Digitale opnamegegevens  
Beschrijfmethode: Onbekend

Aldus het Dinoloket is de bodem in de omgeving in het algemeen voornamelijk opgebouwd uit zand. De gegevens zijn opgenomen in de bijlagen (Bron: Dinoloket; Boring B33F0496 ten noordwesten van de locatie).
