# **Verkennend bodemonderzoek**

## **Telstarterrein te Hoevelaken**

**3 november 2011**

Tauw heeft in opdracht van gemeente Nijkerk een verkennend bodemonderzoek uitgevoerd op de sportvelden van Korfbalvereniging Telstar aan de Sportweg te Hoevelaken.

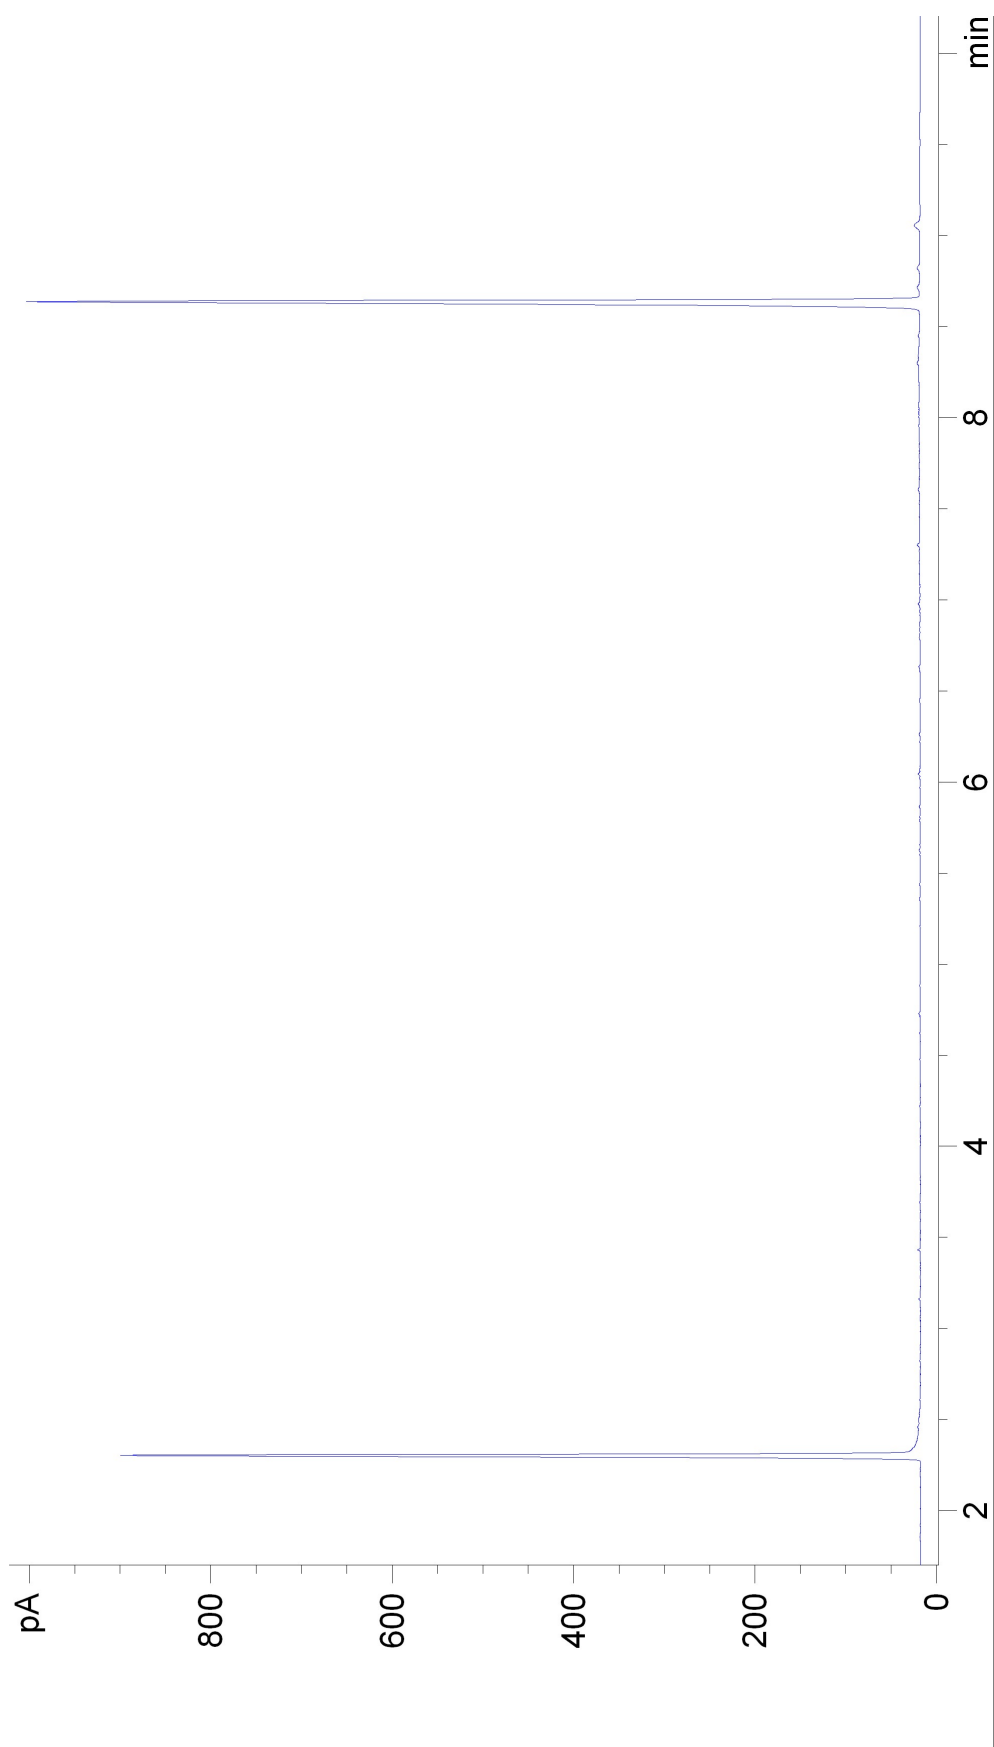
Chromatogram for Order No. 270299, Analysis No. 521793, created at 03.10.2011 06:00:20

**Monsteromschrijving: 7 (0.5-1) + 8 (0.5-1) + 9 (0.5-1) + 10 (0.5-1) + 11 (0.5-1) + 12 (0.5-1) + 13 (0.6-1) + 14 (0.5-0.7) + 14 (0.7-1) + 15 (0.6-1)**

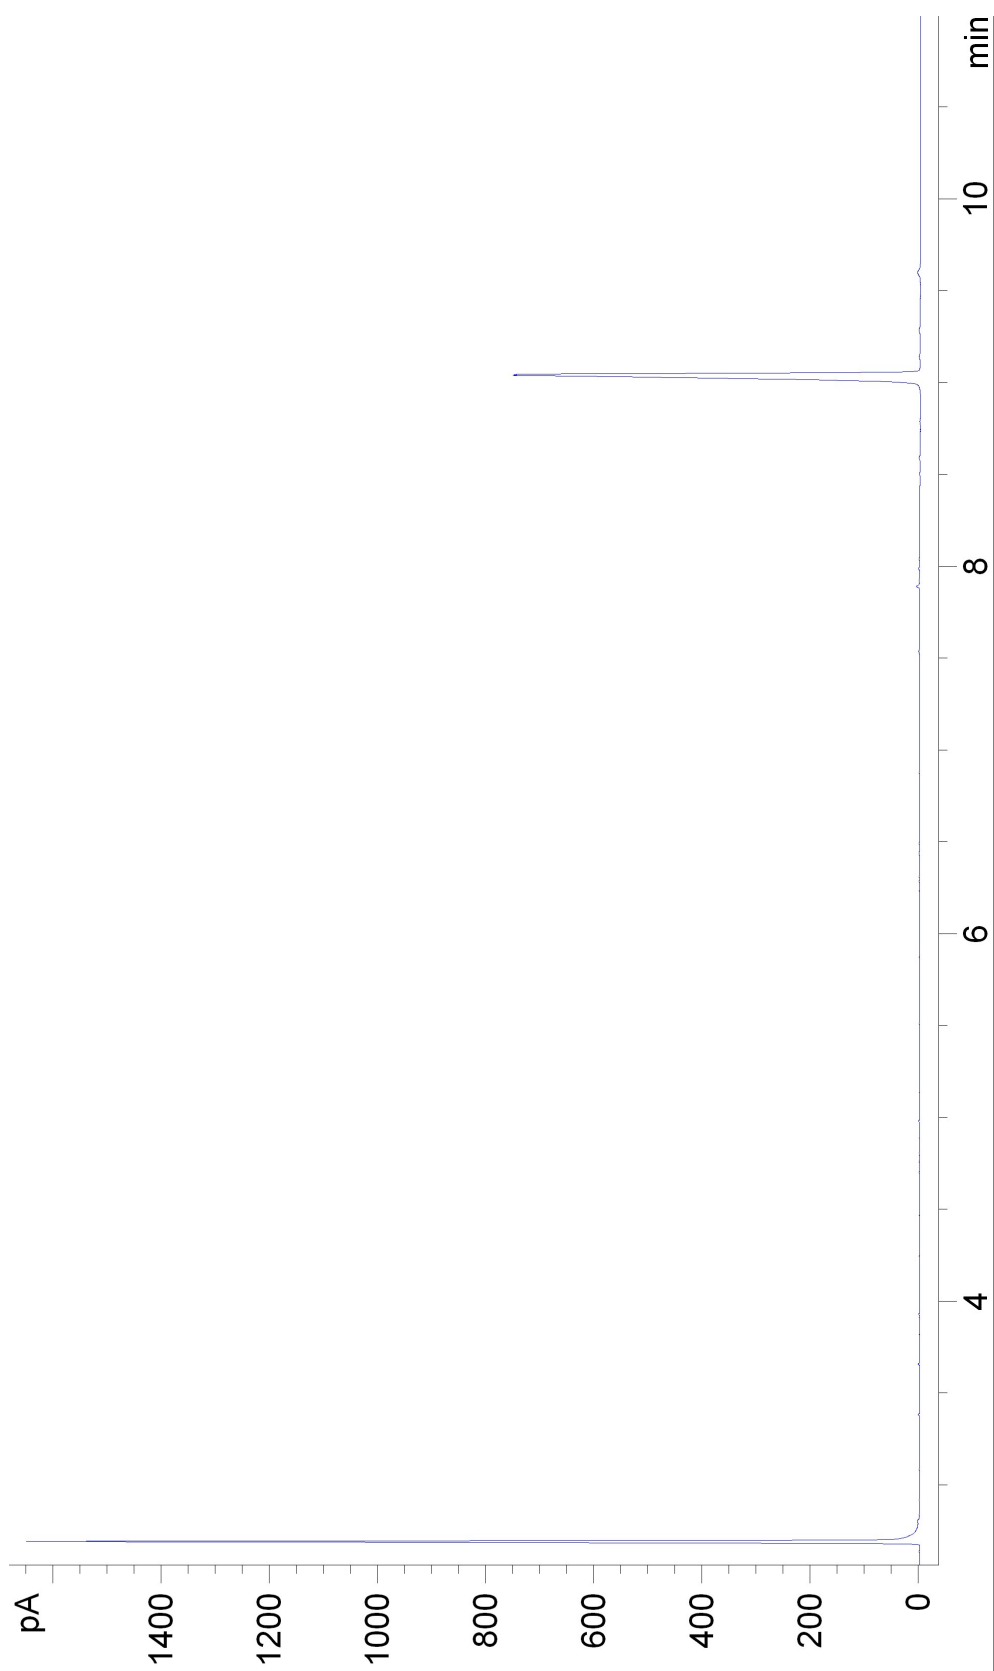
Chromatogram for Order No. 270299, Analysis No. 521804, created at 03.10.2011 07:20:03

**Monsteromschrijving: 1 (1.5-2) + 2 (1.5-2) + 4 (1.5-2) + 5 (1.5-2) + 7 (1.5-2) + 8 (1.5-2) + 10 (1.5-2) + 11 (1.5-2) + 13 (1.5-2) + 14 (1.5-2)**
