# Ecologisch werkprotocol

## EWP Herontwikkeling Kerkplein Nijkerk

Maatregelen in het kader van de Wet natuurbescherming

| Projectcode | Datum | Status |
|---|---|---|
| 19-592 | 29 juni 2021 | Definitief |

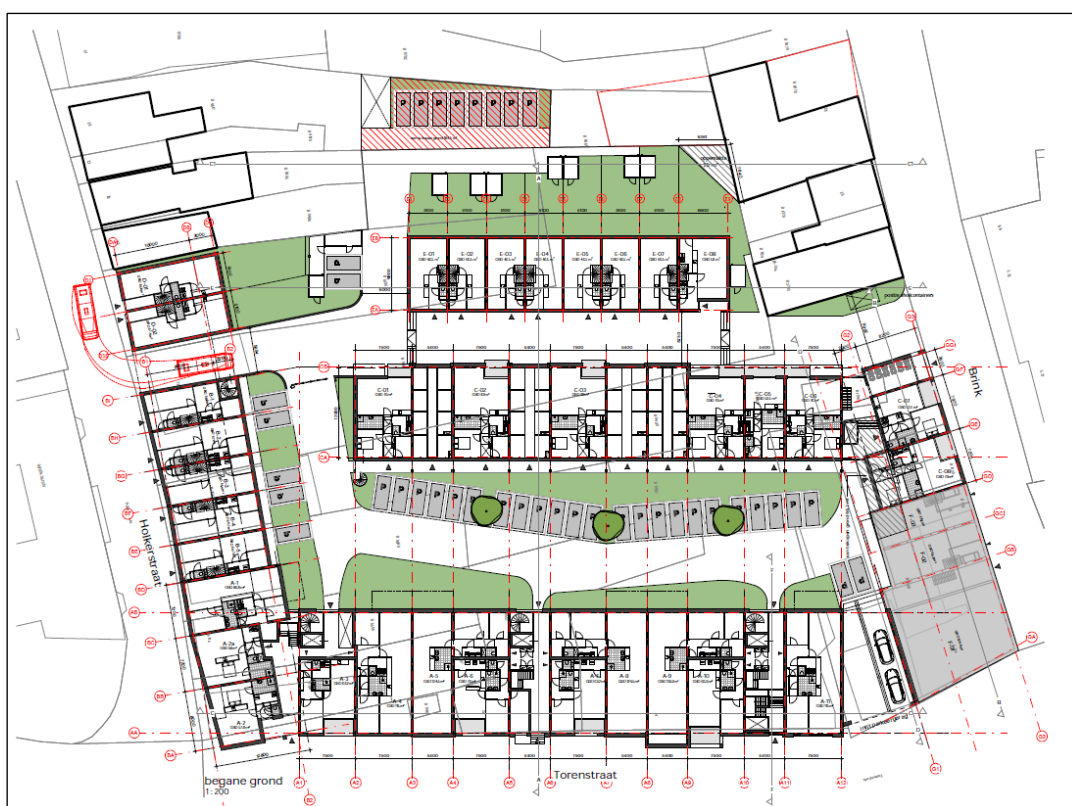
**Figuur 2.2.** Voorlopig ontwerp Herontwikkeling woningbouw Torenstraat, tekening VO-01 d.d. 17-1-2020. Bron: Architecten TEAM Nijkerk.

De nieuwbouw bestaat uit nieuwe woningen met een binnenplaats met nieuwe groenstructuren en parkeerplaatsen. Onder de bebouwing komt een parkeergarage. Een plattegrond van de nieuwbouw is weergegeven in figuur 2.1.

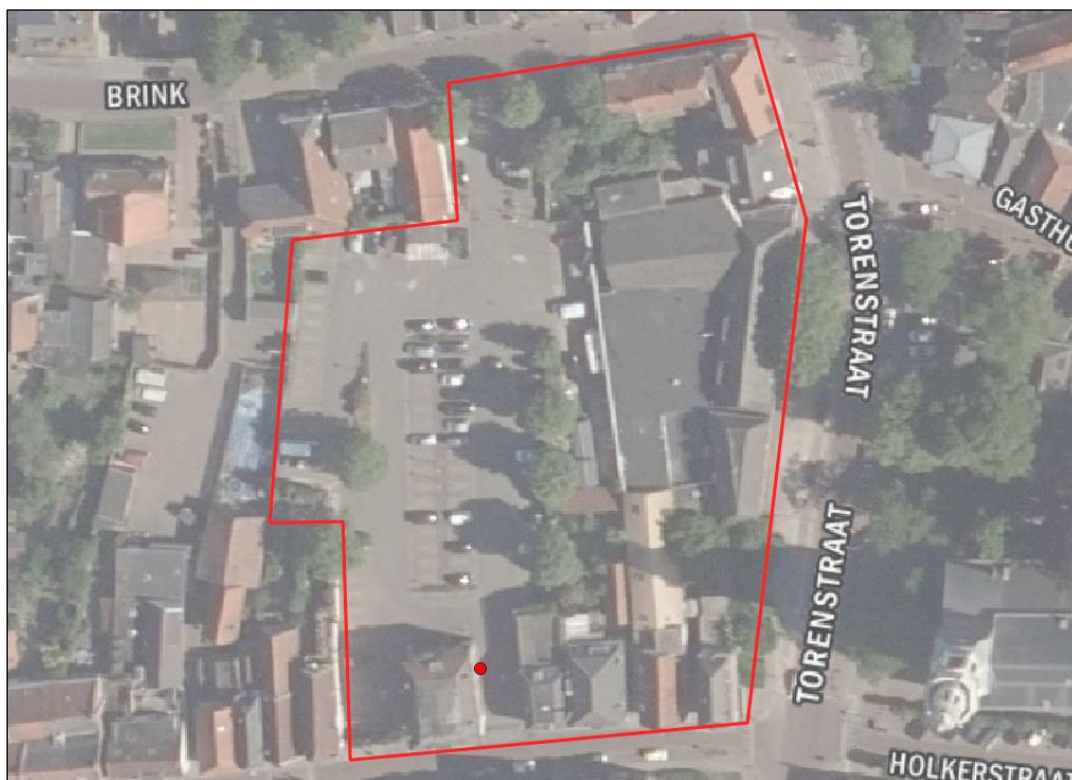
**Figuur 2.3** Locatie zomerverblijfplaats gewone dwergvleermuis (rode stip) in het projectgebied. Kaartondergrond: ESRI World Imagery.

In het projectgebied is één zomerverblijfplaats van gewone dwergvleermuis aangetroffen in het pand Holkerstraat 19, zie figuur 2.3. De verblijfplaats bevindt zich achter het boeideel aan de oostzijde van het pand. Er zijn, afgezien van het pand aan de Holkerstraat 19, binnen het plangebied geen andere verblijfplaatsen van gewone dwergvleermuis of andere vleermuissoorten aangetroffen.

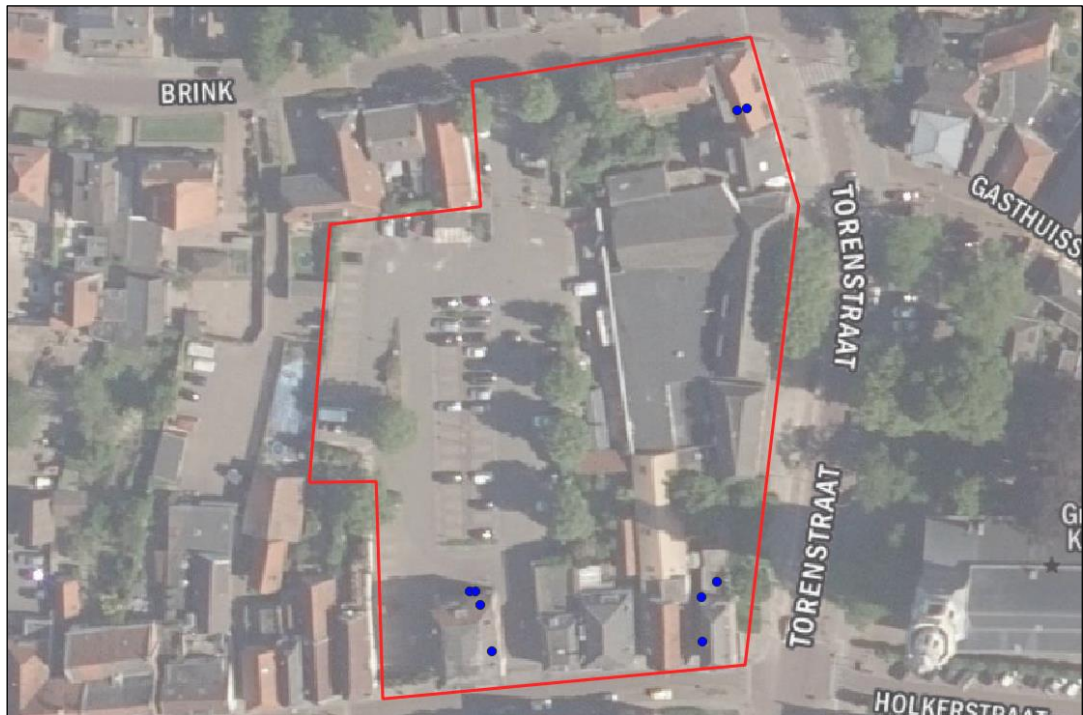
**Figuur 2.4** Locatie nestplaatsen gierzwaluw (blauwe stippen) in het projectgebied. Kaartondergrond: ESRI World Imagery.

In het projectgebied zijn negen nestplaatsen van gierzwaluw aangetroffen:

- Vier nesten in het pand aan de Holkerstraat 19;
- Drie nesten in het pand aan de Holkerstraat 9;
- Twee nesten in het pand aan de Torenstraat 8.

De locaties zijn aangeduid op figuur 2.4.

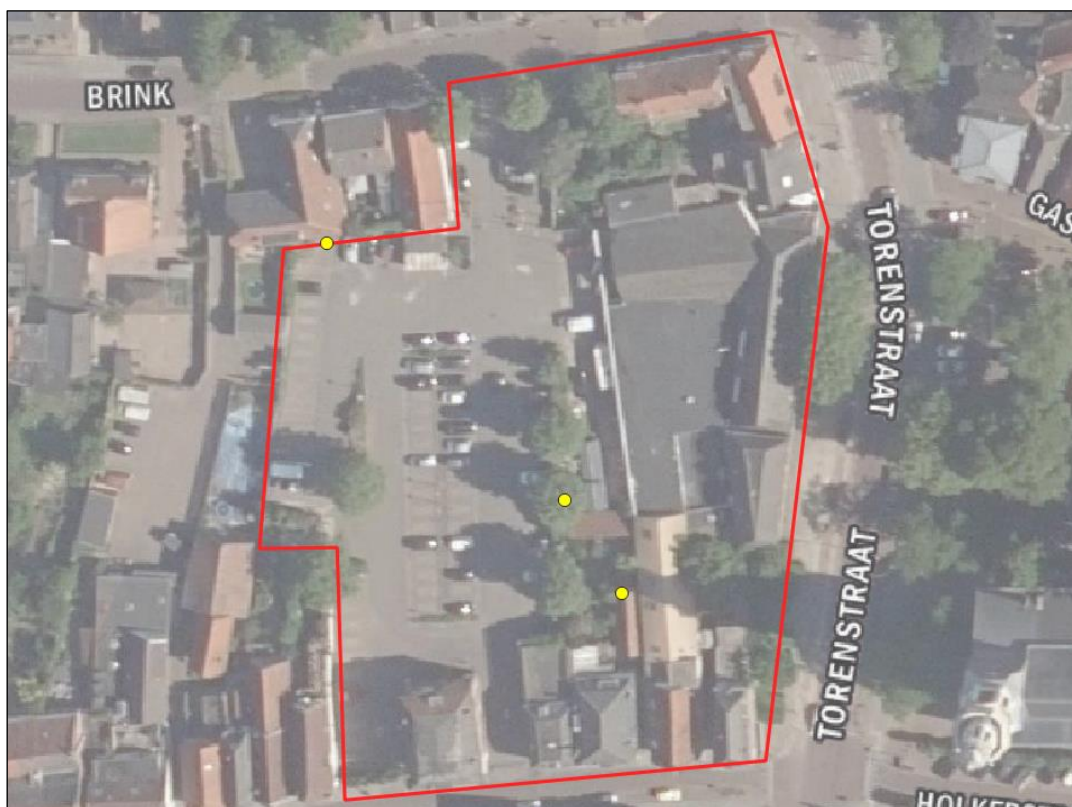
*Figuur 2.5 Locatie nestplaatsen huismus (gele stippen) in het projectgebied. Kaartondergrond: ESRI World Imagery*

In het projectgebied zijn drie nestplaatsen van huismus aangetroffen:

- Eén nestlocatie aan de achterzijde van het pand aan de Holkerstraat 9;
- Eén nestlocatie in de groenstructuren tegen de parkeerplaats (eveneens aan de achterzijde van Holkerstraat 9);
- Eén nestlocatie aan de achterzijde van Brink 28.

De locaties zijn aangeduid op figuur 2.5 op de volgende pagina. Er zijn, afgezien van de eerdergenoemde nestlocaties, geen andere nestlocaties aangetroffen van huismus.

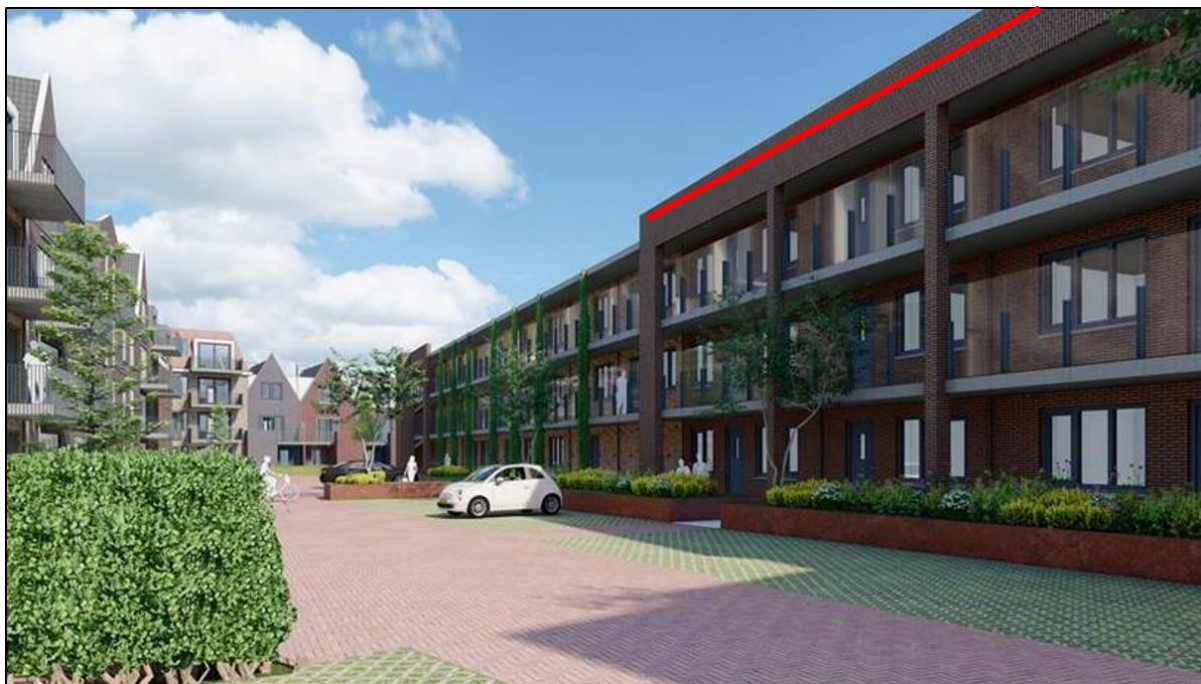
**Figuur 1.** Aanzicht met locatie van in te metselen permanente neststenen voor huismus in de gevel van de nieuwbouw, aangeduid met rode lijn.

30. In de nieuwbouw worden 6 permanente huismuskasten gerealiseerd in de vorm drie ingemetselde meervoudige huismuskasten van het type Nestkast Mus Estella Woodstone (afwijking van dit type is mogelijk in overleg met een ecooloog). Elk van deze nestkasten bevat twee nestplaatsen. De nestkasten worden op het noorden/noordoosten geplaatst om oververhitting te voorkomen. Tussen de huismuskasten dient een ruimte van enkele meters te zitten.

31. De locaties van de permanente huismuskasten zijn opgenomen in het ontwerp van de nieuwbouw. Deze komen aan de bovenkant van oostgevel (zie bijlage 2).

32. De nestkasten worden op minimaal 3 meter hoogte boven maaiveld geplaatst, de nestopeningen liggen enkele meters uit elkaar, de afmetingen zijn minimaal 30 x 15 x 8 cm (l x b x h), de kasten hangen buiten bereik van predatoren.

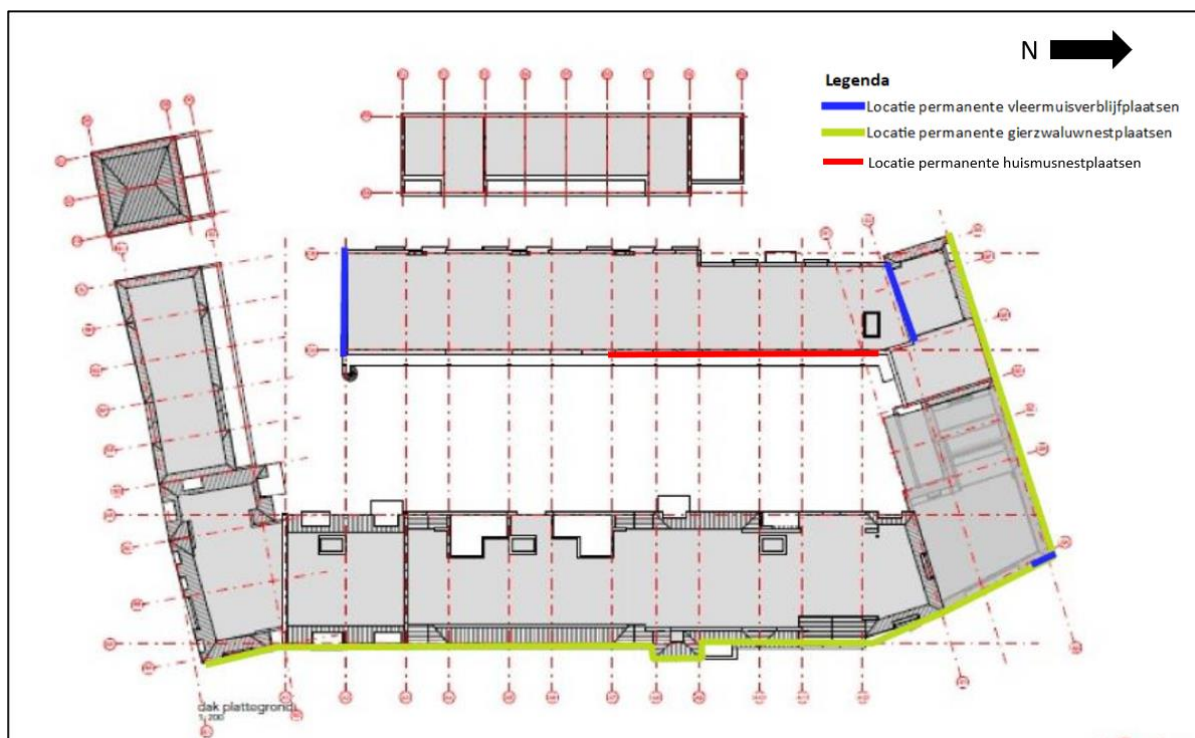
**Figuur 2.** Boveaanzicht met locatie aan te brengen permanente nest- en verblijfplaatsen voor gierzwaluw, huismus en vleermuizen.

25. Om gierzwaluwen na het verwijderen van nestplaatsen tijdelijke alternatieve nestplaatsen te bieden zijn in 2021 in een straal van 150 meter rond het projectgebied in totaal drieëndertig tijdelijke nestplaatsen van het type GZT1 en twee vijfvoudige gierzwaluwkasten van het type Unitura GZT2 geplaatst (zie bijlage 4).
26. In de nieuwbouw worden 45 permanente gierzwaluwnestplaatsen gerealiseerd aan de noord- en oostzijden van de gebouwen. De nieuwe nestplaatsen betreffen ingemetselde neststenen van het type Unitura GZP1 of vergelijkbaar.
27. De locaties van de permanente neststenen zijn opgenomen in het ontwerp van de nieuwbouw. Deze komen aan de oost- en noordzijde van de nieuwbouw (zie bijlage 2). Bij de locaties wordt

er rekening mee gehouden dat er geen belemmerende elementen bij de in- en uitvliegroute aanwezig zijn, zoals bomen, vlaggenmasten, steigers, etc.
