# Landschappelijk inpassingsplan

Mostert & van de Weg B.V.  
'bedrijf- landelijk'

naam project: Landschappelijk inpassingsplan  
locatie: Domstraat 60, Nijkerkerveen  
opdrachtgever: Mostert & van de Weg B.V.,  
dhr. J. Mostert  
datum: 26 augustus 2022

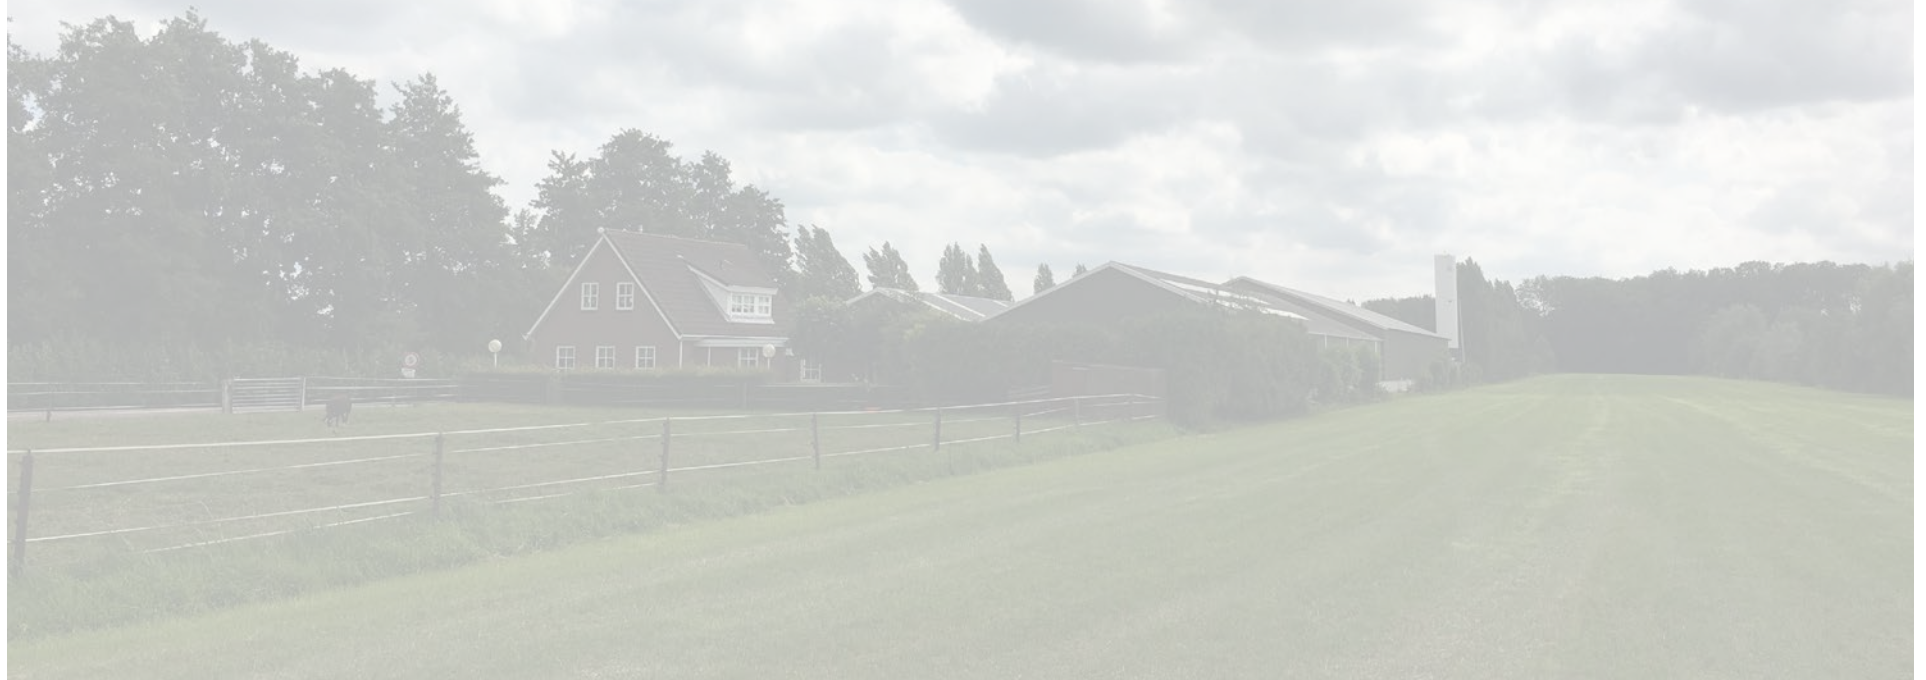
De locatie ligt ingesloten tussen de spoorlijn aan de oostkant en de A28 aan de westkant  
(luchtfoto Google maps)

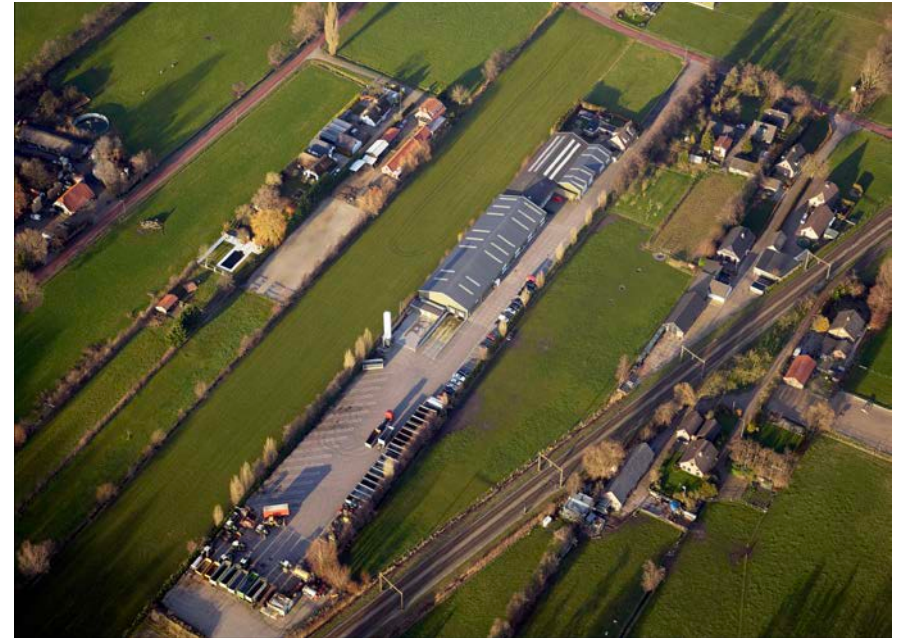
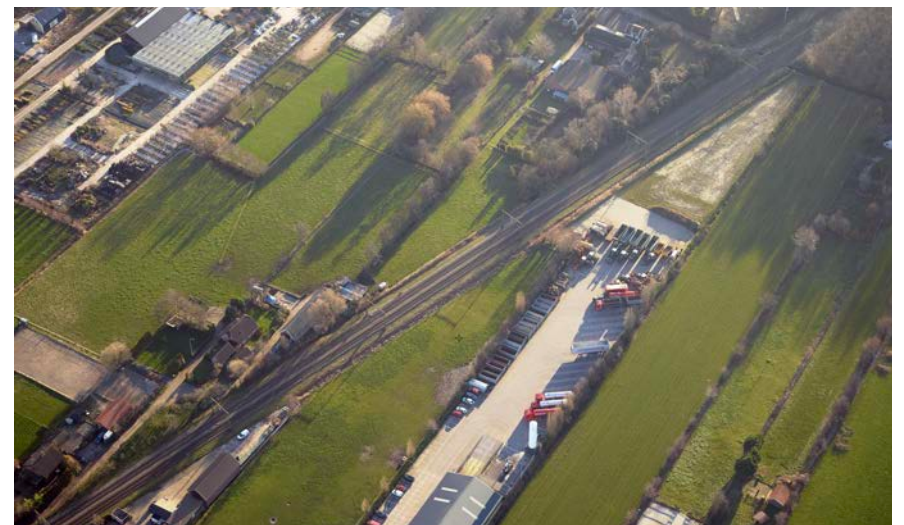
In de huidige situatie is de kavelbegroeiing sterk gereduceerd, de restanten zijn te zien in de luchtfoto's links en rechts. Sloten zijn vaak gedempt om de kavels te verbreden en de doorsnijding van het spoor en de A28 hebben de leesbaarheid van de slagenverkaveling ook verminderd. De opstrekende verkaveling

*luchtfoto's 2020, boven: richting het noorden, onder: richting het zuiden (bron: Slagboom en Peeters)*

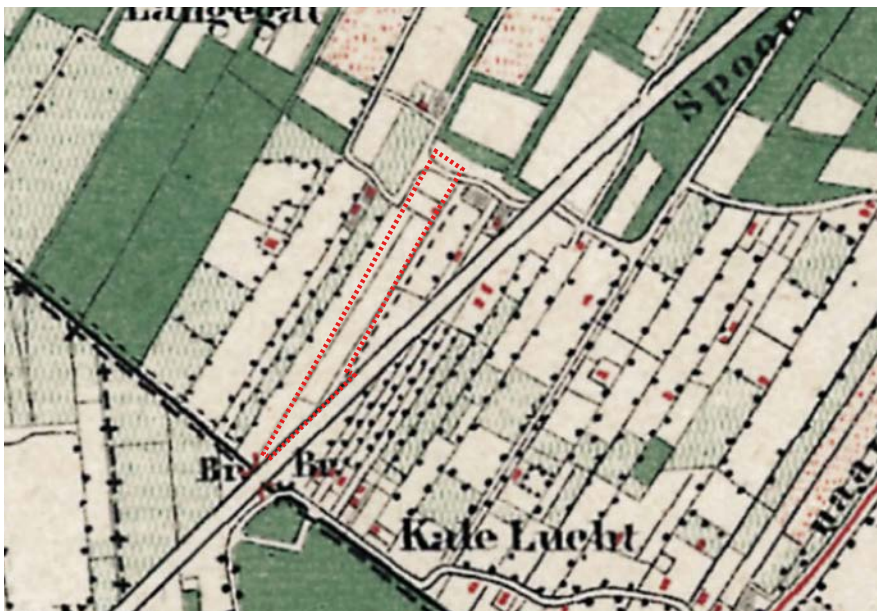
Topografische kaart 1870

Op de kaarten van 1870 en 1910 zijn de lange smalle stroken zijn goed herkenbaar, zie pagina 4. Lijnvormige beplanting is op de kaart van 1870 weergegeven als zwarte stippen. Deze kaart laat ook een aantal bospercelen zien, deze zijn in de kaart van 1910 omgevormd tot landbouwgrond of grasland. De spoorlijn doorsnijdt de smalle kavels al op de kaart van 1870, in 1973 komt daar nog de A28 bij, waardoor hiertussen een soort taartpunt met strokenverkaveling overblijft. Inmiddels is de bebouwing binnen deze 'taartpunt' sterk toegenomen en om deze hoek te ontsluiten zijn er een aantal wegen bij gekomen.

De locatie van het woonhuis wordt al weergegeven op de kaart van 1870, inmiddels staat er een nieuwere woning. Ten westen van het woonhuis liep, tot de komst van de A28, een ontsluitingsweg, zie kaarten 1870 en 1910. Tot deze lijn was de kavelgrens aangezet met beplanting. De woning stond op een kleine kavel aan de kopse kant van een lange strook. Tussen de weg en de woonkavel lag nog een 2<sup>e</sup> kleine kavel, hier is in de huidige situatie een weide met daarnaast de inrit. De bedrijfslocatie is geleidelijk uitgegroeid tot het huidige formaat, op de topografische kaart van 1999 (is voor het eerst een groot bedrijfsgebouw ten zuiden van het woonhuis weergegeven).

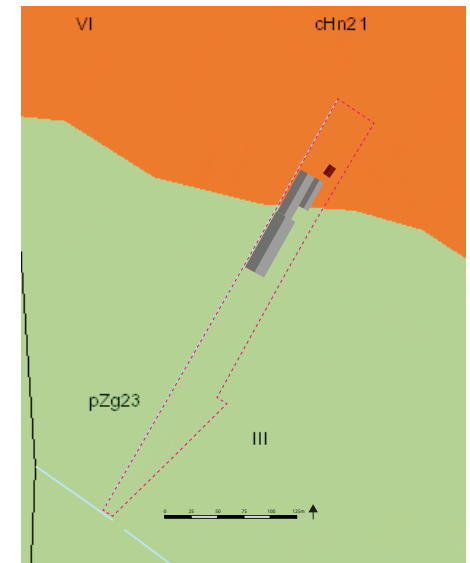
bodemkaart (BIS Nederland)

De bodem van de locatie bestaat voornamelijk uit beekeerdgronden (pZg23); lemig fijn zand, met grondwatertrap III (Gemiddeld Hoogste Grondwaterstand <40 cm, Gemiddeld Laagste Grondwaterstand 80-120cm). In het noordelijk deel van het perceel komen laarpodzolgronden (cHn21) voor; leemarm en zwak lemig fijn zand. Met grondwatertrap VI is het hier iets droger (GHG >40, GLG 80-120cm).

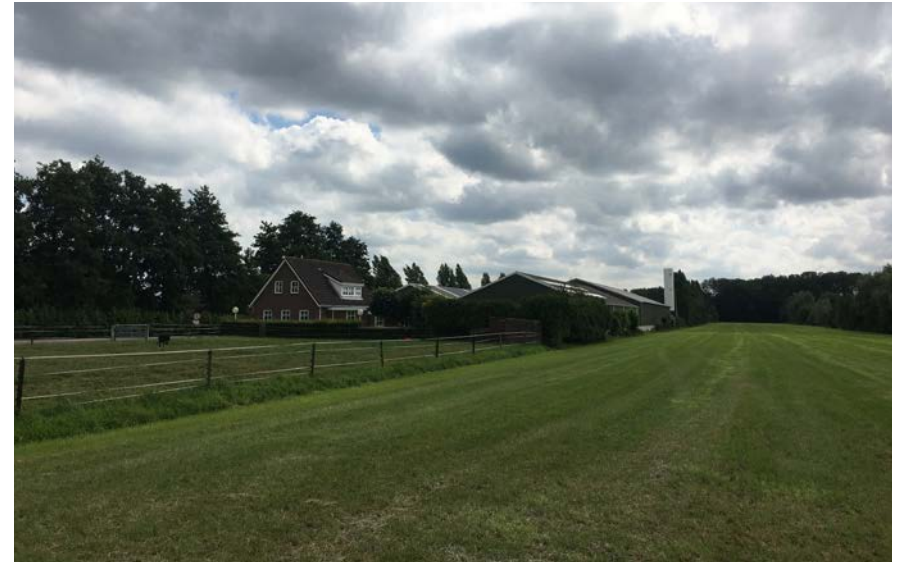
*De westzijde van de locatie vanaf de Domstraat bekeken, richting het zuiden. Op de voorgrond de woning met daarvoor de weide. Achter de woning de bedrijfsgebouwen.*

Vanuit de omgeving bekeken, vanaf de Domstraat en vanaf omliggende woonerven, ogen de erfgrenzen van de Domstraat 60 overwegend groen. Met name daar waar de elzen plaatselijk (met enkele Italiaanse populieren en lijsterbessen) wat dichter op elkaar staan heeft dit het beeld van de elzenbeplanting die past bij het landschap van de slagenverkaveling. Ter hoogte van de bedrijfsgebouwen en langs de meest zuidwestelijke erfgrens is de beplanting te open.

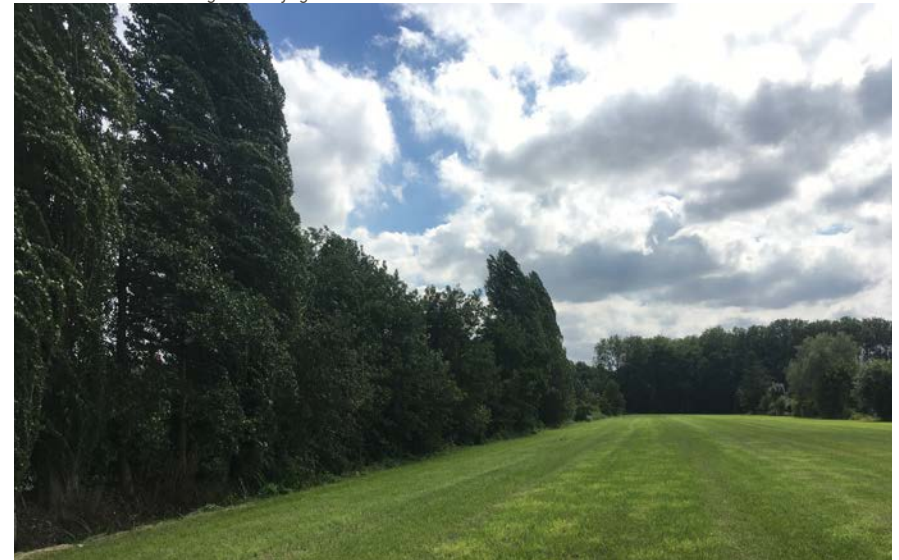
*De westzijde van de locatie, zicht vanaf halverwege het perceel, richting het zuiden*

Richting het noorden staan langs de westzijde meer elzen, met sporadisch een lijsterbes ertussen en her en der een Italiaanse populier. Ter hoogte van de bebouwing is de beplantingsdichtheid kleiner, er staan enkele laag afgezette elzen, deze zullen in de loop der tijd weer uitlopen. De strook tussen het slootje en de bebouwing is hier zeer smal.

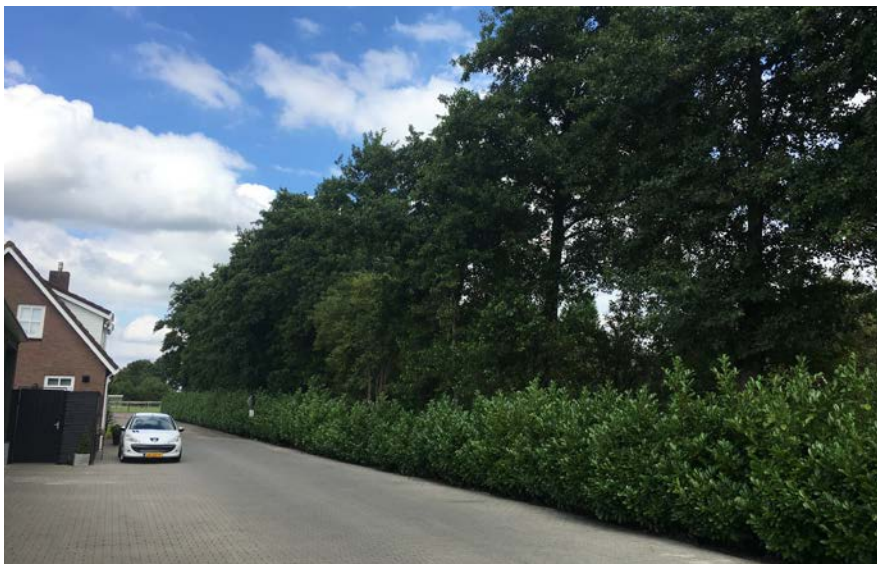
*De oostzijde langs de inrit (rechts) is beplant met elzen. Aan de voet van de elzen is aan de binnenzijde een haag van laurierkers aangeplant. Links is de achterzijde van de woning te zien.*

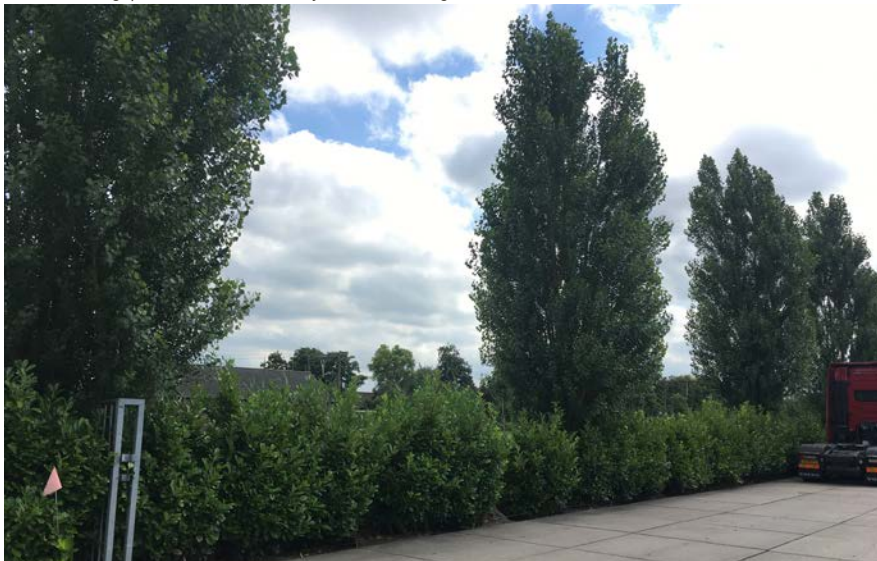
*Ongeveer halverwege de oostelijke kavelgrens staan Italiaanse populieren op enige afstand van elkaar. Ook hier is de haag van laurierkers doorgetrokken.*

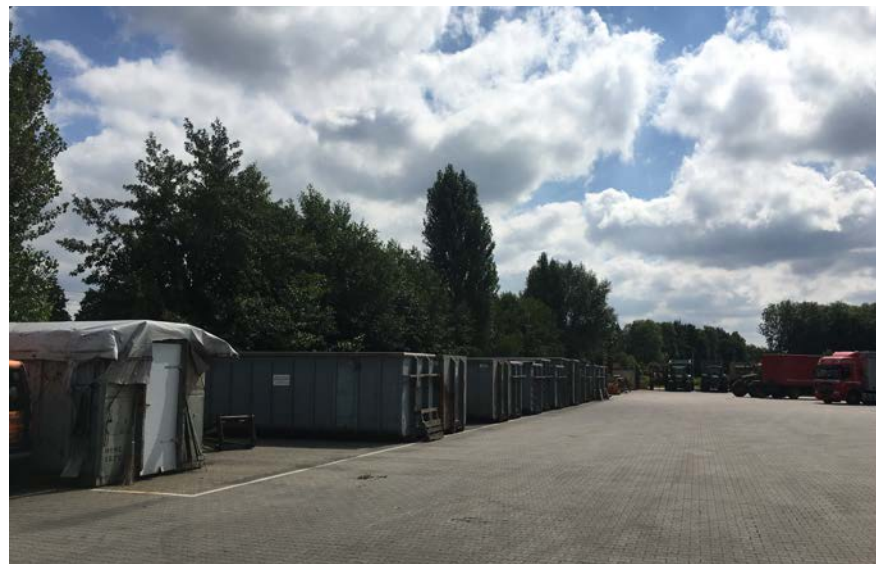
*Ongeveer halverwege de locatie richting het zuiden gefotografeerd, met links erfbeplanting(oostzijde) bestaande uit elzen en enkele Italiaanse populieren. Ook hier loopt de haag van laurierkers door. (achter de containers)*

Meer richting het zuiden staan Italiaanse populieren op enige afstand van elkaar langs de oostelijke erfgrens, de laurierhaag loopt ook hier door. Nog zuidelijker staan weer elzen met ook de laurierkershaag, tot waar het perceel de spoorlijn raakt. Hier staan dwars op de erfgrens één grote en vier geknotte wilgen. Op verzoek van de spoorwegbeheerder worden de knotwilgen klein gehouden zodat er geen takken op het spoor kunnen komen.

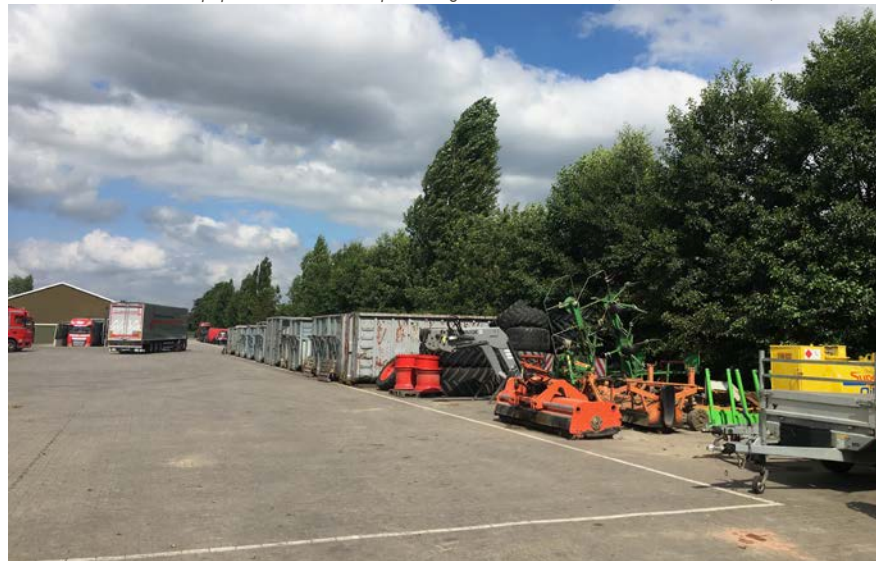
*Richting het noorden gefotografeerd, rechts erfbeplanting(oostzijde) bestaande uit elzen en enkele Italiaanse populieren.*

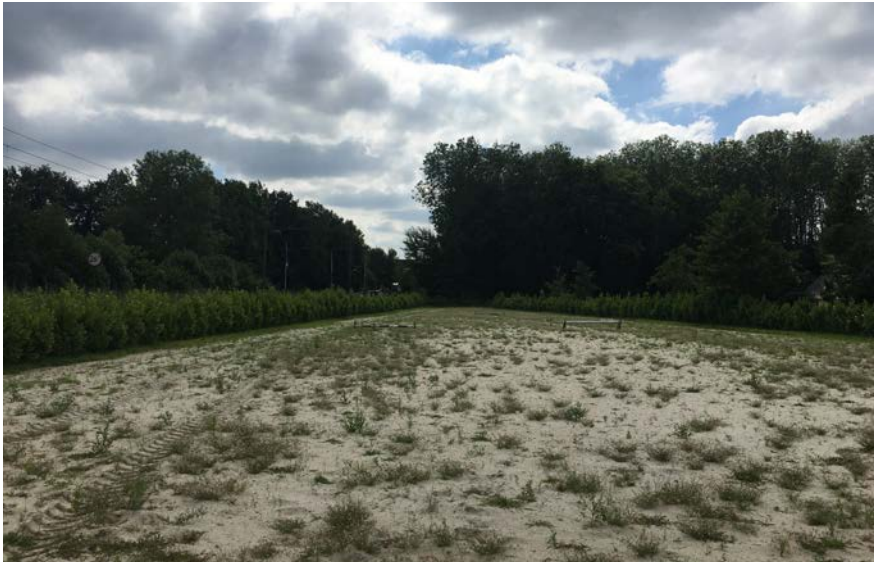
*De zuidelijke punt van de locatie (perceel 2365) met aan weerszijden laurierkers en enkele elzen en zicht op het achterliggend bosje. Links loopt de spoorlijn*

Langs het kleine driehoekige perceel 2363 staat geen beplanting. Het laatste stuk van de oostelijke erfgrens, langs het 'braakliggende' perceel 2365, staat weer de laurierkers. Het korte stukje van zuidelijke erfgrens is onbeplant. Langs de westzijde staat hier eveneens de haag van laurierkers, met her en der een elz achter.

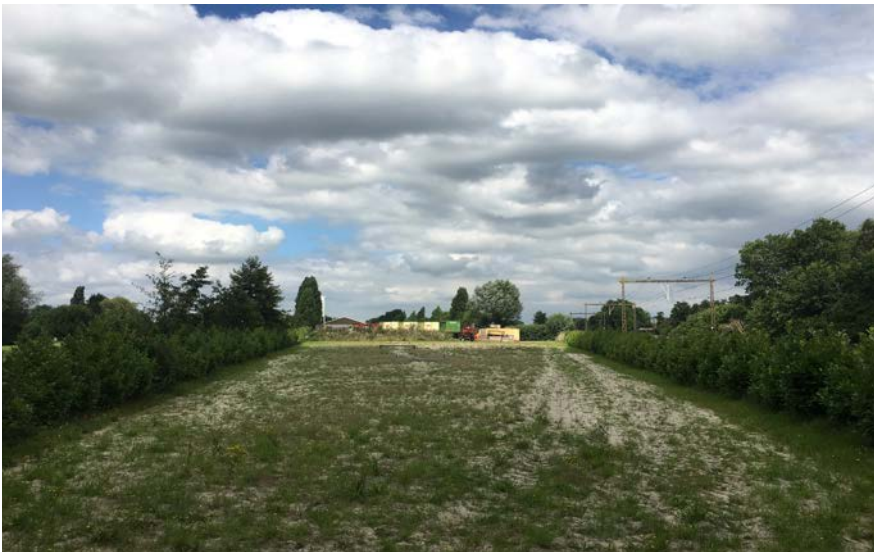
Daar waar de verharding van het bedrijfsvlak van perceel 2365 eindigt is een aarden wal aangelegd, deze neemt iets van het zicht op de bedrijfslocatie weg.

*Zicht vanuit de zuidelijke punt met de aarden wal op de grens van het 'bedrijfserf'.*

De zuidelijke punt van de locatie wordt omgevormd naar natuur. De bestaande grondwal wordt breder en iets hoger gemaakt. Deels beplant met inheemse heesters dient deze wal als zicht- en geluidsbuffer voor woonhuis nr. 70 aan de westkant.

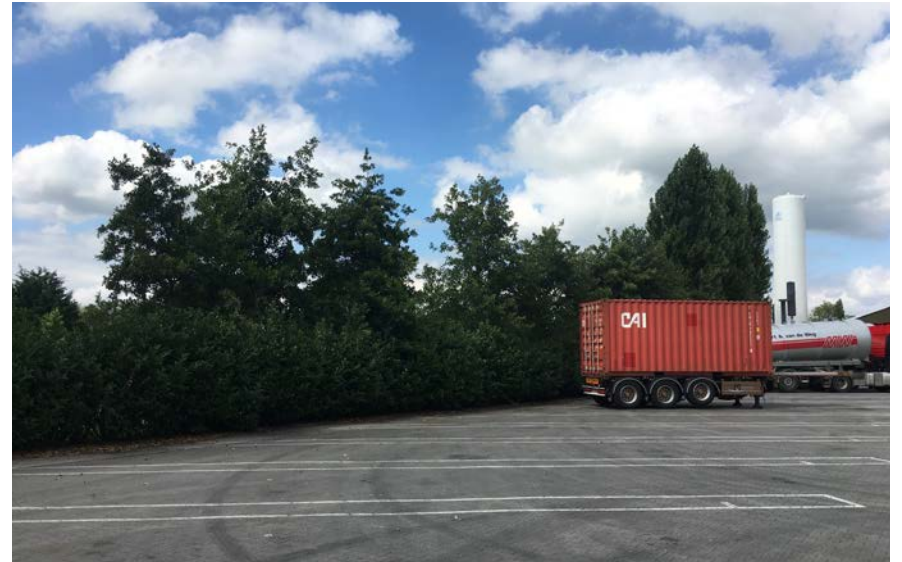
*De westzijde vanaf de parkeerruimte, met aan de binnenkant de haag van laurierkers en enkele elzen en Italiaanse populieren daar achter.*

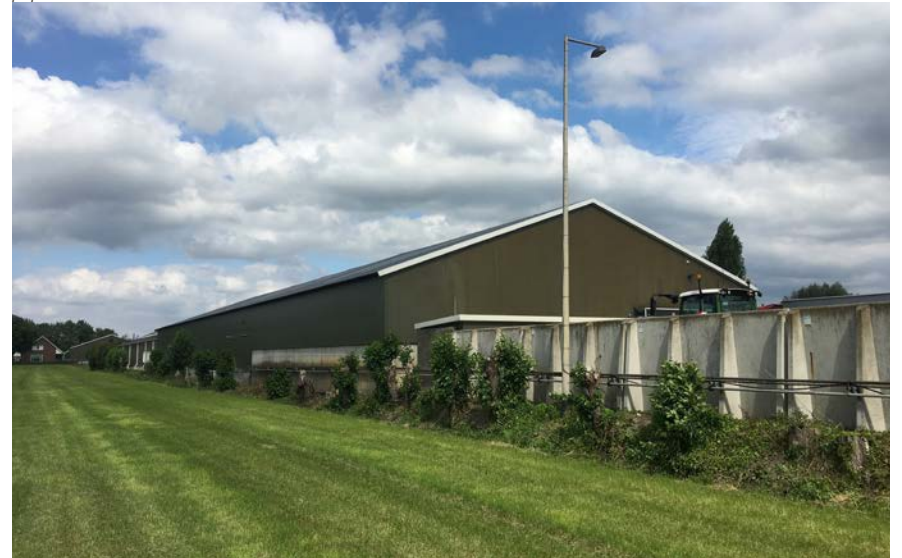
*Op de westelijke erfgrans is de beplanting ter hoogte van de bebouwing dunner bezaaid. De bestaande elzen gaan wel weer opnieuw uitlopen waardoor het beeld groener wordt*

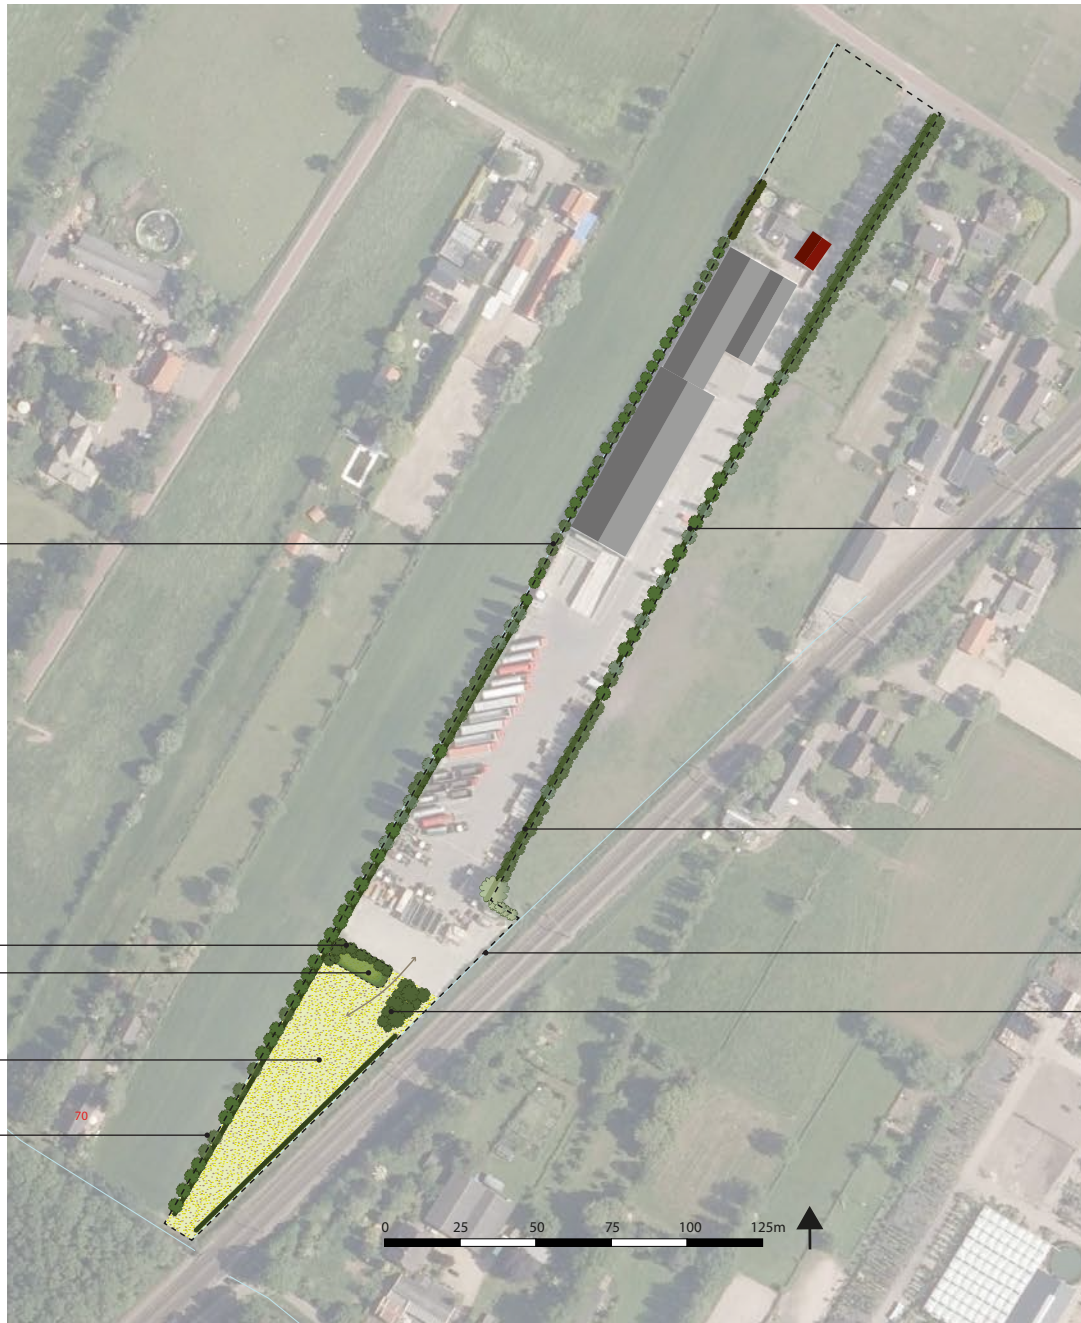
# Landschappelijk inrichtingsplan

elzen aanvullen, beheren als  
hakhout (gefaseerd)

ruimtes tussen Italiaanse populier  
aanvullen met elzen

erfgrens aanvullen met elzen

heesters aanplanten  
grondwal vergroten  
en ophogen

vrij houden van opgaande beplanting i.v.m. spoorweg

kruiden en faunarijk  
grasland

aanplanten gemengd bosje

De landschappelijke inpassing van het bedrijf aan de Domstraat 60 is er enerzijds op gericht groene raamwerk van het slagenlandschap te versterken en anderzijds om het bedrijf meer op te laten gaan in dit landschap. Hiertoe zullen de kavelgrenzen aan de oost- en west zijde extra aangezet worden met streek-eigen beplanting door de open plekken aan te vullen met zwarte els. Daar waar de erfgrens direct langs het spoor loopt wordt deze niet aangevuld met elzen om eventueel overlast op het spoor te voorkomen.

Er is een doorgang voor een tractor o.i.d. om het zuidelijke deel van het perceel te bereiken. Naast deze doorgang wordt een gemengd bosje aangeplant, op enige afstand van het spoor. Dit bosje biedt eveneens een schuil- of verblijfsplek voor dieren, maar dient ook om het zicht op de bedrijfslocatie weg te nemen vanuit de voorbij rijdende treinen.

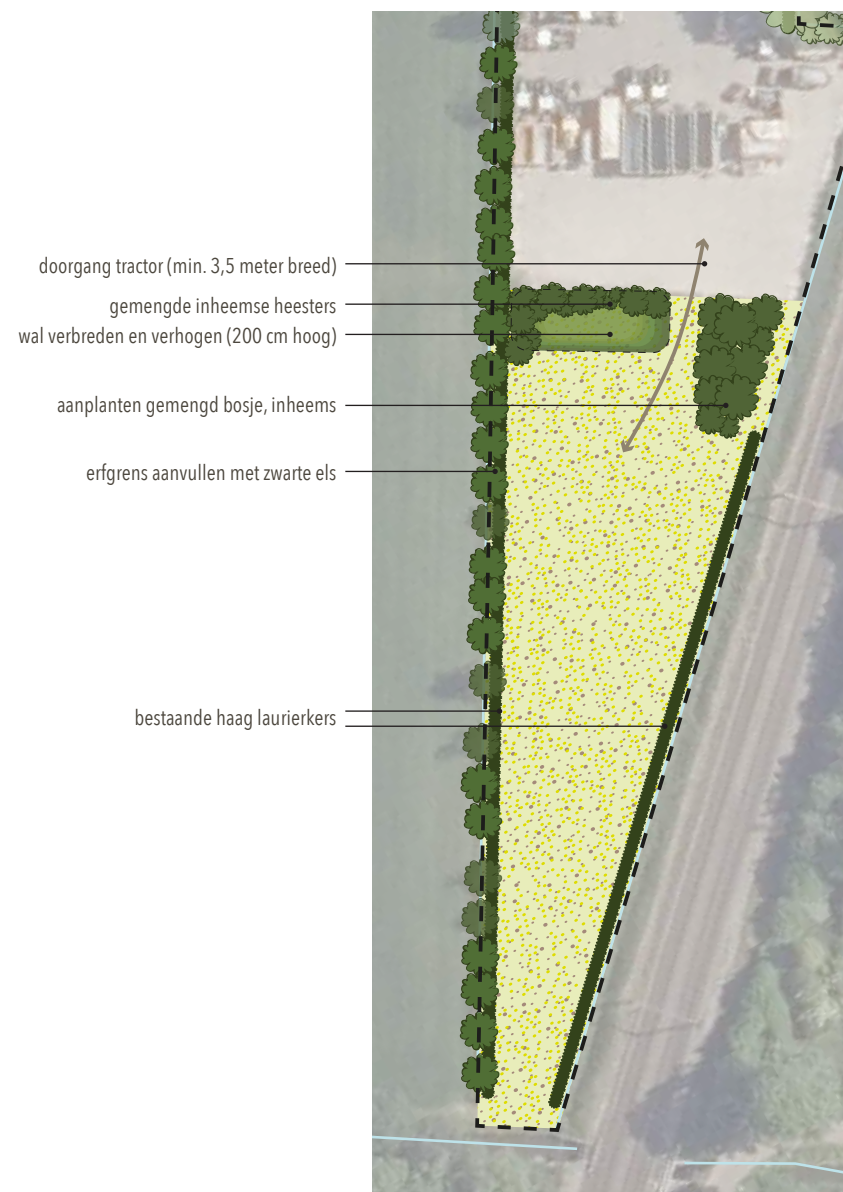
ingezoomd op de inrichting met natuur

Daarnaast biedt deze plek een habitat en/of schuilplek voor verschillende diersoorten (zoals vogels, vlinders, insecten, kleine zoogdieren, e.d.). De wal loopt niet over de hele breedte van het perceel door.

Het overige deel van dit perceel met natuurbestemming wordt beheerd als kruidenrijk en faunairijk grasland. In combinatie met de wal en de opgaande beplanting is dit type grasland o.a. van belang voor vlinders en andere insecten, vogels en kleine zoogdieren. Variatie in structuur (ruigte en plaatselijk struweel, hogere en lage vegetatie) maakt het een aantrekkelijke plek voor diverse soorten. Het beheer van kruidenrijk en faunairijk grasland bestaat doorgaans uit extensief beweiden of hooien, het wordt niet of alleen licht bemest.
