# Projectgebonden Risicoanalyse

Niet Gesprongen Explosieven

## Nijkerk, Stadshaven fase 2

RO-230084 versie 0.1

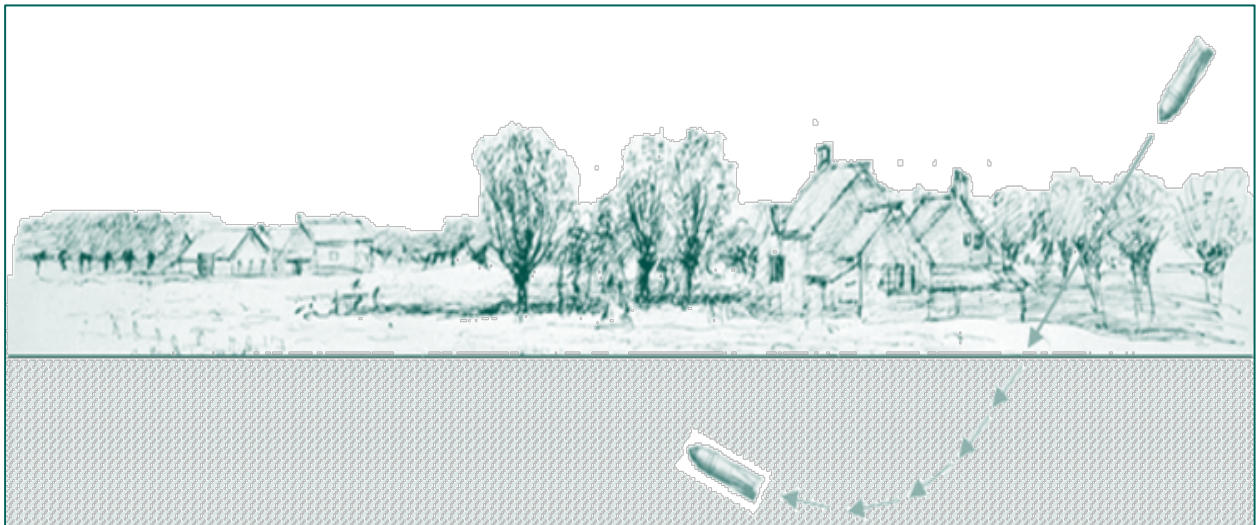
Figuur 28. Ondergrondse baan vliegtuigbom.

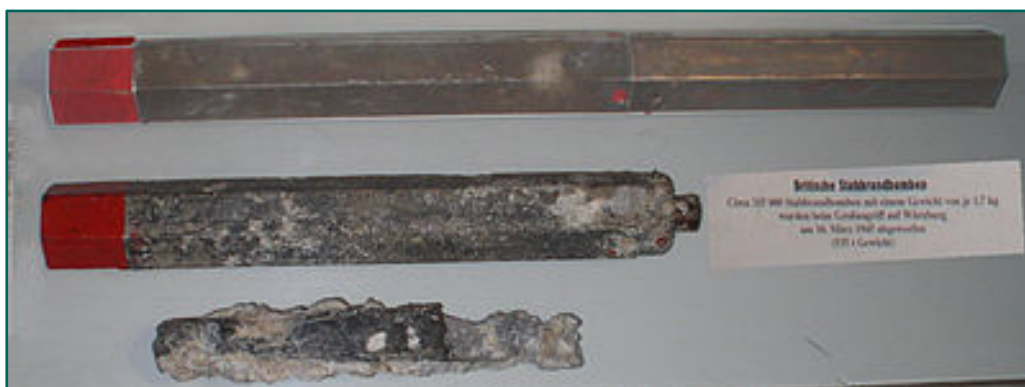
Figuur 29. Impressie geallieerde 4 lb. staafbrandbom (bron: Wikiwand).

- Het risico dat een blindganger van een 4 lb. staafbrandbom tot uitwerking komt is door de zeer open constructie van de ontsteker minimaal. De kans dat vocht in de constructie komt en zo de explosieve stof van het slaghoedje aantast is erg groot. Echter kan de ontsteker bij een val van 30 cm tot uitwerking komen.
- De effecten van het tot uitwerking komen van een 4 lb. staafbrandbom zijn niet abrupt en beperken zich tot hitte (metaalbrand) en rookontwikkeling. Hierbij kan de temperatuur gedurende 15 minuten tot 3000 graden Celsius worden bereikt. De rook die ontstaat kan verstikkend werken en schadelijk zijn voor de gezondheid
- Er bestaan 4 lb. staafbrandbommen (type X Mk 2) welke zijn uitgerust met een explosieve inhoud van 15 gram die na ca. 10-13 minuten detoneert. Bij de uitwerking van deze variant kunnen fragmenten worden weggeslingerd tot 50 meter welke letsel kunnen veroorzaken.

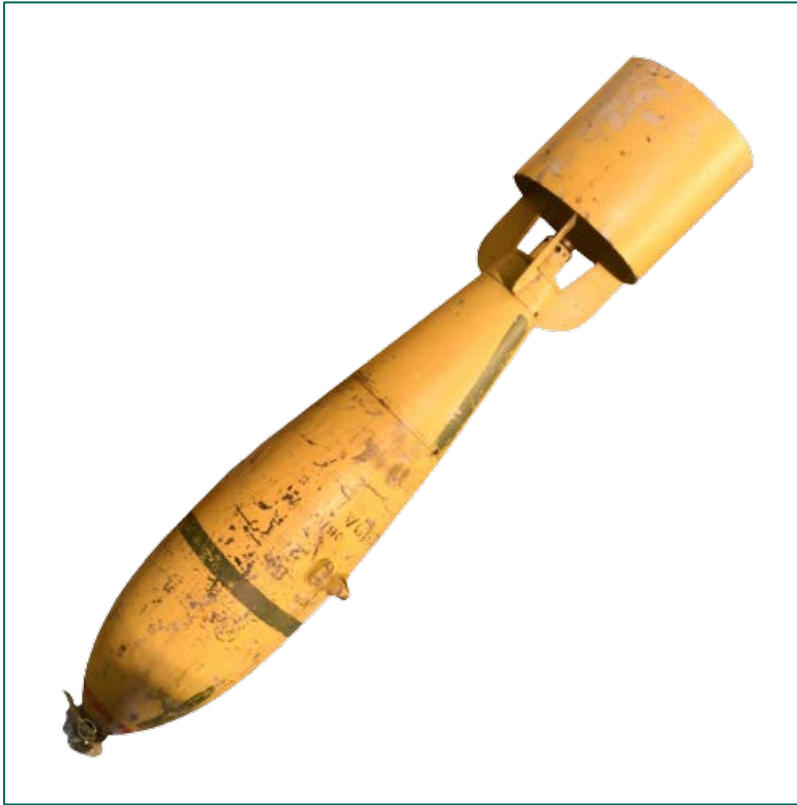
Figuur 32. Voorbeeld van een 250 lb. brisantbom (bron: CAT-UXO).

Een uitwerking van de brisante variant kan een explosie tot gevolg hebben waarbij luchtdruk, scherven, gasdruk en hitte vrijkomen. Deze effecten kunnen dodelijk letsel tot gevolg hebben en zware schade veroorzaken aan materieel en gebouwen. De schervengevarenzone van een 250 lb. vliegtuigbom (grootste te verwachten kaliber) bedraagt 1.940 meter<sup>10</sup>. Deze schervengevarenzone is gemeten bij een detonatie vanaf het maaiveld. Indien een vliegtuigbom ondergronds tot uitwerking komt, zal de scherfgevarenzone kleiner zijn. De exacte omvang hiervan is afhankelijk van de diepte van de uitwerking.

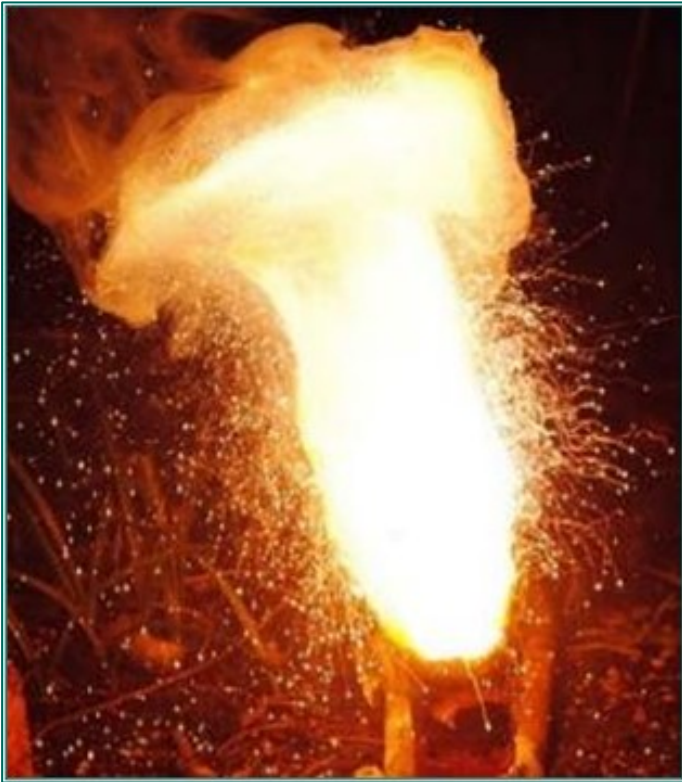
Figuur 33. Voorbeeld van een metaalbrand.

Bij het tot uitwerking komen van de hoofdlading van dit type NGE ontstaat een felle metaalbrand (thermiet en aluminium/ magnesium) zoals in Figuur 52 is weergegeven. Het opbranden van het omhulsel (magnesium) zal daarbij een fel wit licht veroorzaken. Als bijverschijnsel zal rookvorming optreden, deze rook is schadelijk voor de gezondheid en kan ademhalingsproblemen veroorzaken.

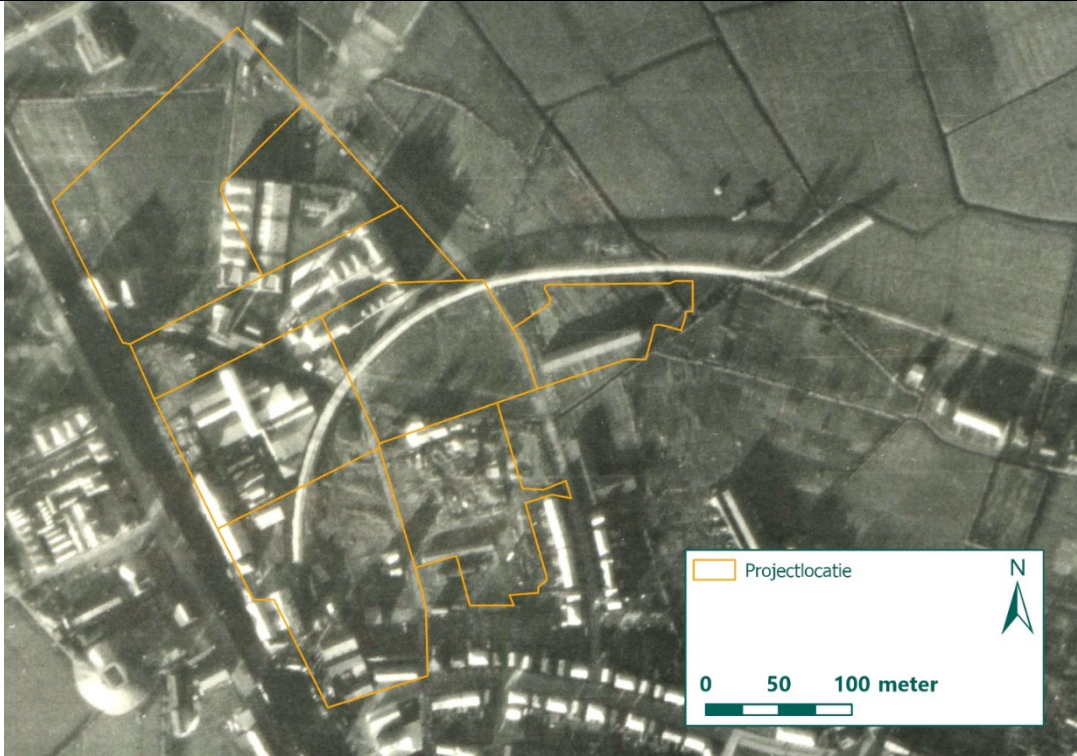
1943 (bron: Kadaster)

Op de luchtfoto van 10 december 1943 zijn de munitiebunkers ten noorden van de projectlocatie zichtbaar. Hierop is in het noorden van de projectlocatie aan de Arkervaart een wapenopstelling waarneembaar. Schade aan de meubelfabriek Tijsseling is gerepareerd en niet meer waarneembaar. Ten opzichte van 1939 zijn verschillende wijzigingen waarneembaar. Zo is er in het deel 'Mogelijk Toekomstige Transformatie' een pand gebouwd. De Bentinckstraat is doorgetrokken en het pand is gesloopt. Opmerkelijk genoeg zijn verschillende panden ten zuiden van meubelfabriek niet meer aanwezig.

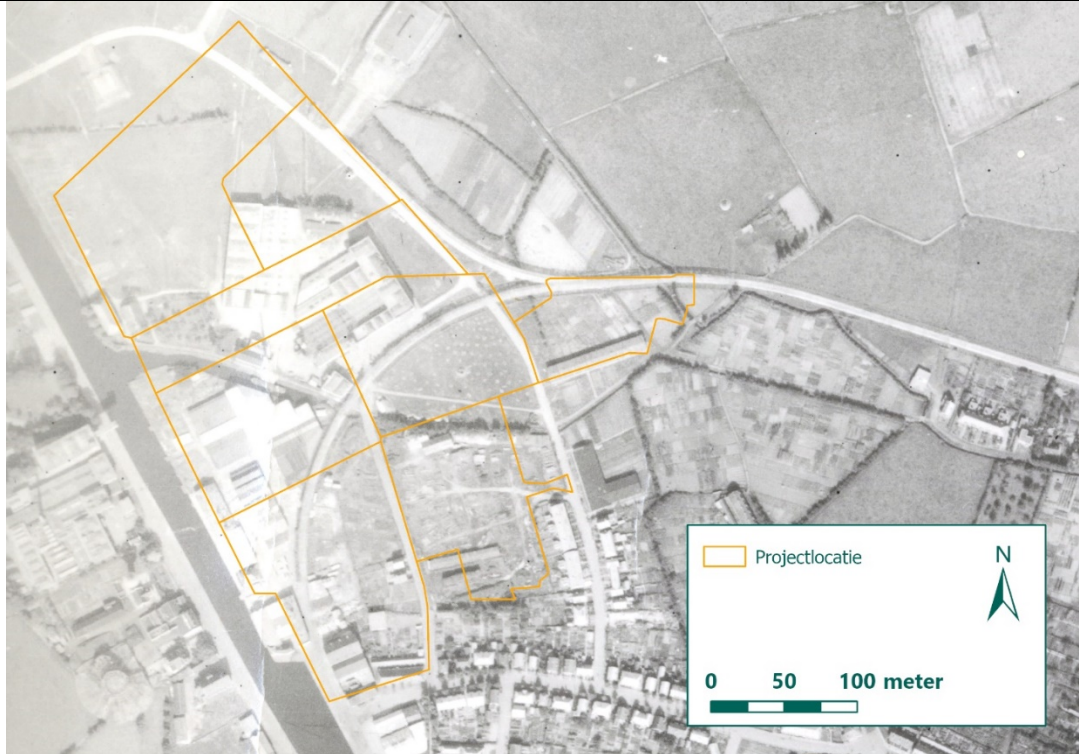
1944 (bron: Kadaster)

Op de luchtfoto van 19 september 1944 zijn verschillende loopgraven en gevechtsposities waarneembaar. Op de luchtfoto's uit 1945 zijn deze beter zichtbaar.
