# Projectgebonden Risicoanalyse

Niet Gesprongen Explosieven

## Nijkerk, Stadshaven fase 2

RO-230084 versie 1.0

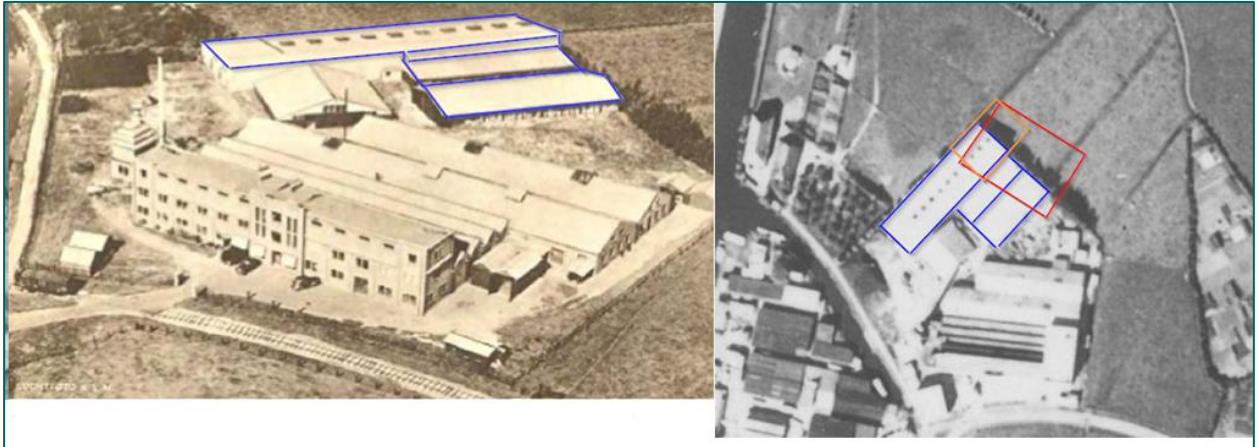
Figuur 7: In blauw zijn de naast elkaar gelegen houtloodsen aangegeven. In rood de eerder aangegeven locatie van de inslagen door REASeuro, in oranje de door de heer Verduijn aangegeven locatie.

De commissaris schrijft dat hij later op de dag een onderzoek heeft ingesteld, waarbij hem duidelijk werd dat de achterste houtloods van het fabrieksterrein was getroffen door een explosieve bom. Terwijl er achter deze houtloods en betrekkelijk dichtbij deze houtloods 2 bomkraters waren geslagen. Op basis van input van de heer Verduijn, werkzaam als adviseur bodem en ontplofbare oorlogsresten bij de Omgevingsdienst de Vallei is de locatie waaromheen het NGE-Verwachtingsgebied voor afwerpmunitie omheen geprojecteerd wordt, nader bepaald.

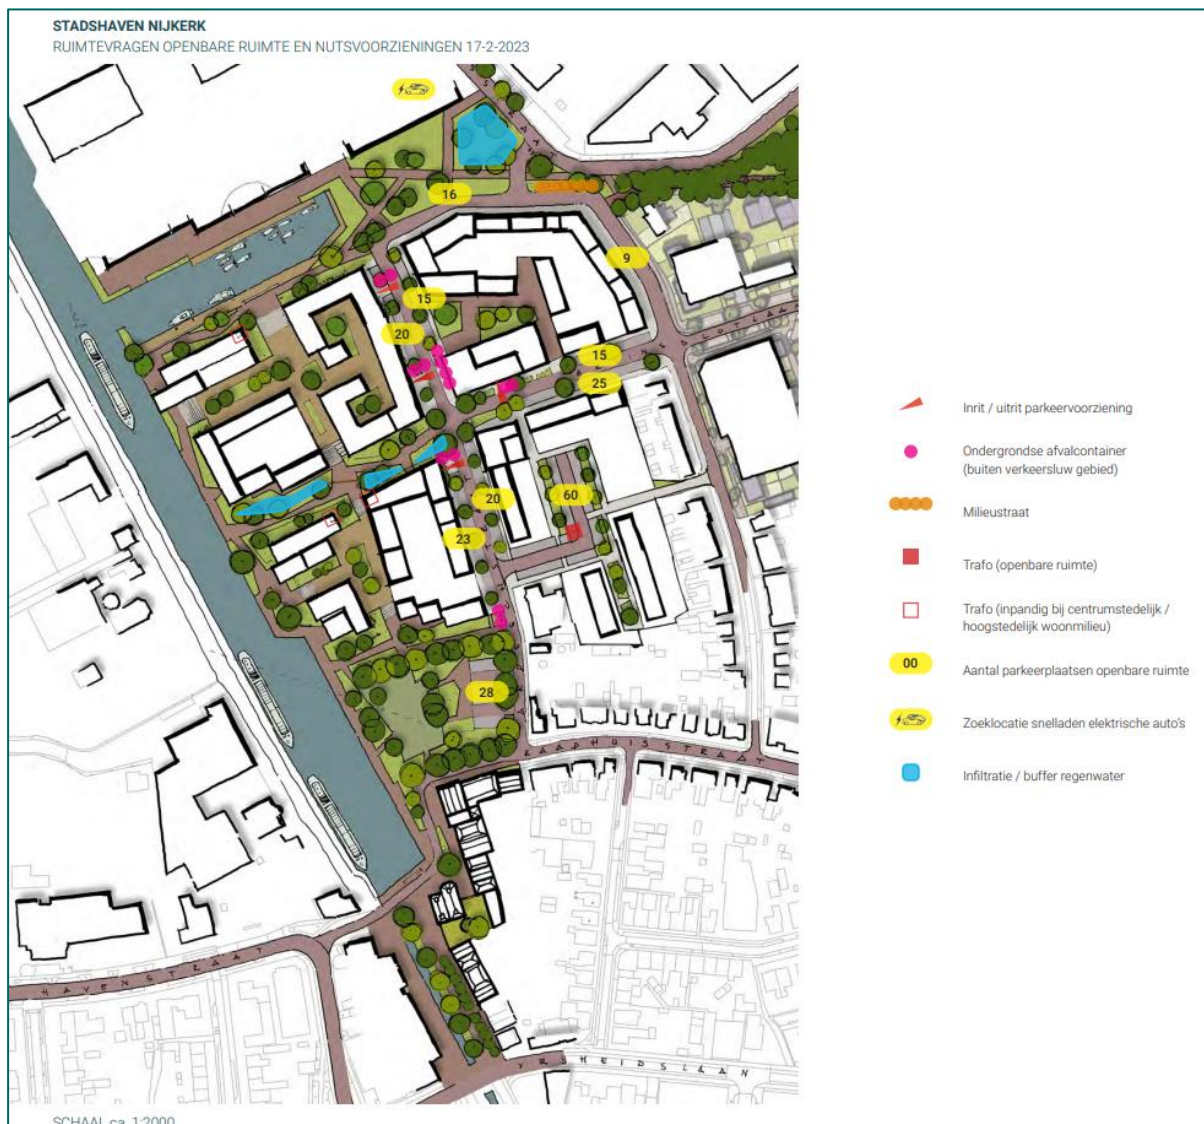
Figuur 29. Globaal overzicht van de ruimtelijke inrichting van delen van de projectlocatie (bron: Gebiedsvisie voor de Havenkom | projectnummer 210152.01 d.d. 3 april 2023).

De reeds bestaande wegen binnen de projectlocatie blijven ongewijzigd. Het deel van de Arkervaart tussen de Nijverheidsstraat 6 en het bedrijventerrein zal worden gedempt en verlegd. De nieuwe Stadshaven zal in gebruik genomen worden als passantenhaven. Het is nog niet bekend hoe diep de nieuwe haven aangelegd zal worden.

Voor de nutsvoorzieningen van panden zullen kabels en leidingen worden gelegd. Binnen de projectlocatie zullen ook enkele nieuwe wegen en verharde gebieden worden aangelegd. Het is onbekend of de panden, o.a. de appartementen, gefundeerd zullen worden middels heipalen. Indien dit het geval is zal de werkdiepte toenemen en zal ook rekening gehouden dienen te worden met trillingen.

In de Gebiedsvisie voor de Havenkom<sup>8</sup> wordt beschreven dat voor de inrichting van de woonwijk deels ondergrondse parkeergarages/parkeervakken gerealiseerd zullen worden. Ook zullen er ondergrondse afvalcontainers en regenwater infiltratie bassins worden aangelegd.

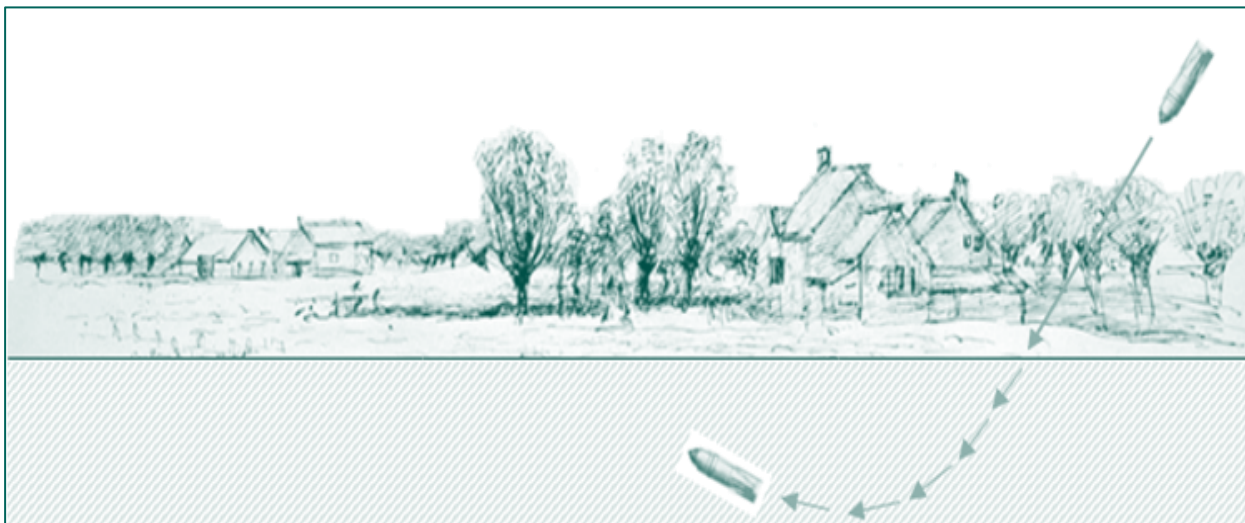
Figuur 30. Ondergrondse baan vliegtuigbom.

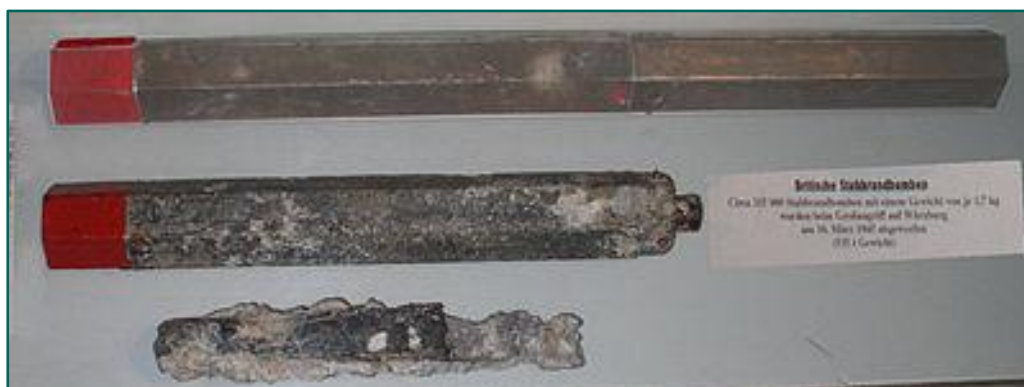
Figuur 31. Impressie geallieerde 4 lb. staafbrandbom (bron: Wikiwand).

- Het risico dat een blindganger van een 4 lb. staafbrandbom tot uitwerking komt is door de zeer open constructie van de ontsteker minimaal. De kans dat vocht in de constructie komt en zo de explosieve stof van het slaghoedje aantast is erg groot. Echter kan de ontsteker bij een val van 30 cm tot uitwerking komen.
- De effecten van het tot uitwerking komen van een 4 lb. staafbrandbom zijn niet abrupt en beperken zich tot hitte (metaalbrand) en rookontwikkeling. Hierbij kan de temperatuur gedurende 15 minuten tot 3000 graden Celsius worden bereikt. De rook die ontstaat kan verstikkend werken en schadelijk zijn voor de gezondheid
- Er bestaan 4 lb. staafbrandbommen (type X Mk 2) welke zijn uitgerust met een explosieve inhoud van 15 gram die na ca. 10-13 minuten detoneert. Bij de uitwerking van deze variant kunnen fragmenten worden weggeslingerd tot 50 meter welke letsel kunnen veroorzaken.

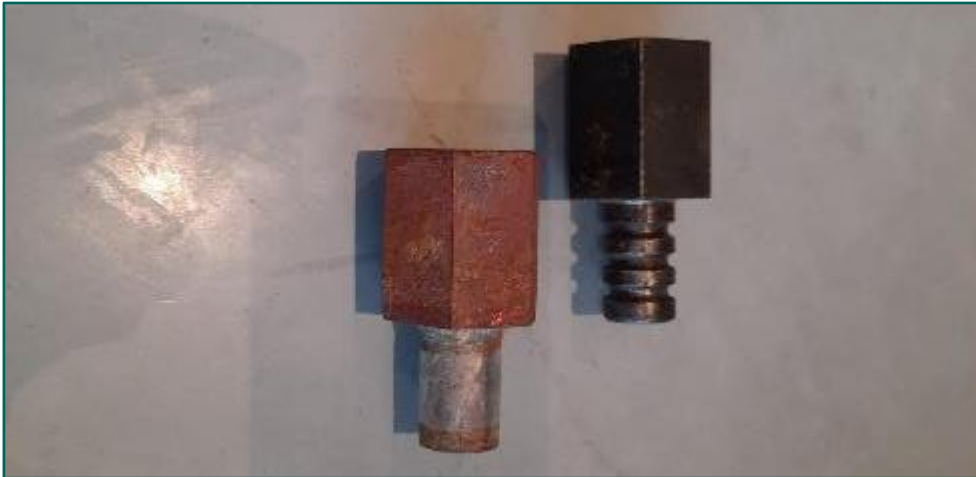
Figuur 32. Impressie stalen valgewichten (bron: REASeuro).

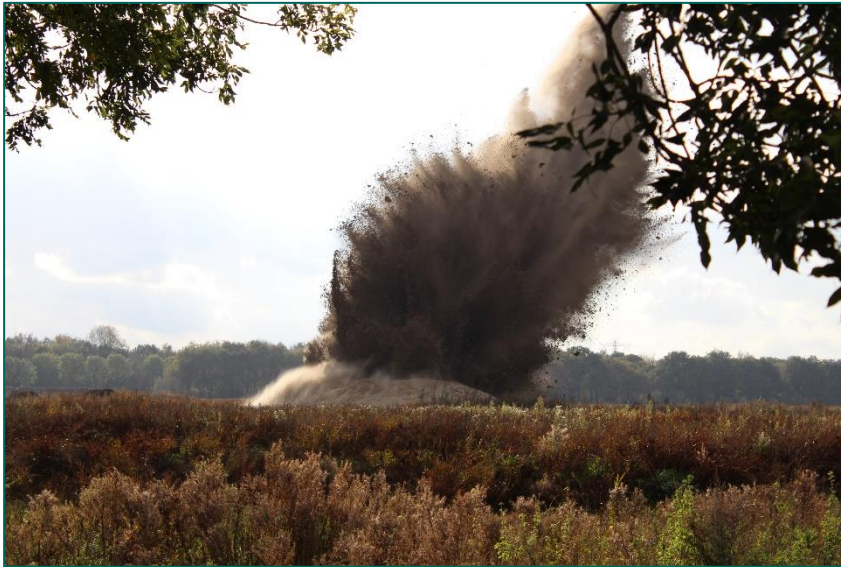
Figuur 33. Uitwerking van een 500 lb. vliegtuigbom.

Een uitwerking van de brisante variant kan een explosie tot gevolg hebben waarbij luchtdruk, scherven, gasdruk en hitte vrijkomen. Deze effecten kunnen dodelijk letsel tot gevolg hebben en zware schade veroorzaken aan materieel en gebouwen. De schervengevarenzone van een 250 lb. vliegtuigbom (grootste te verwachten kaliber) bedraagt 1.940 meter<sup>10</sup>. Deze schervengevarenzone is gemeten bij een detonatie vanaf het maaiveld. Indien een vliegtuigbom ondergronds tot uitwerking komt, zal de scherfgevarenzone kleiner zijn. De exacte omvang hiervan is afhankelijk van de diepte van de uitwerking.

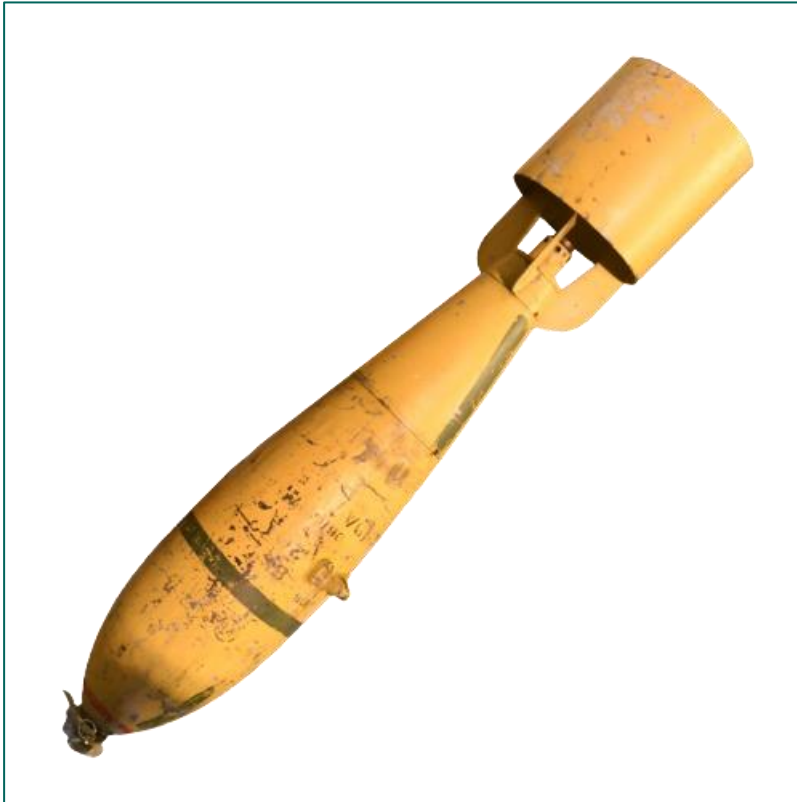
Figuur 34. Voorbeeld van een 250 lb. brisantbom (bron: CAT-UXO).

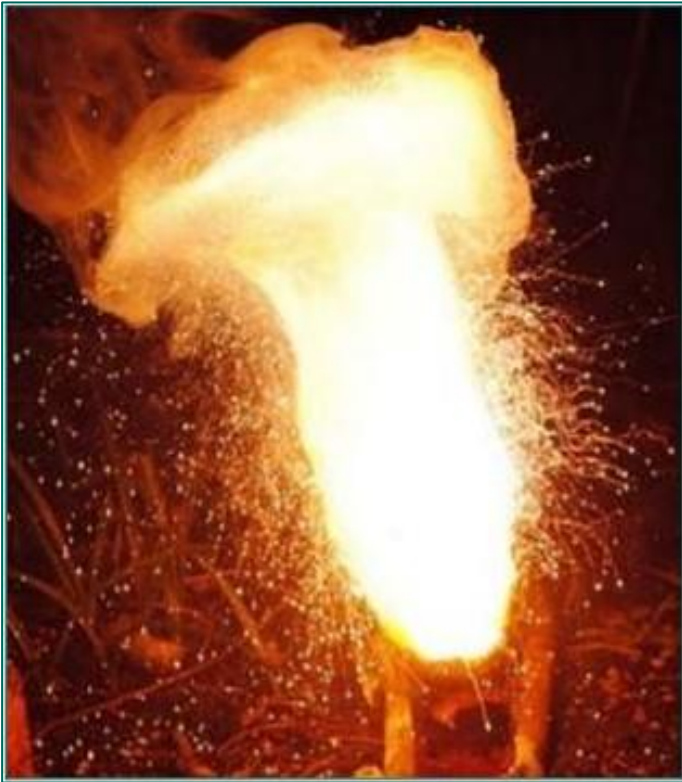
Figuur 35. Voorbeeld van een metaalbrand.

De effecten van het tot uitwerking komen van een 4 lb. staafbrandbom zijn niet abrupt en beperken zich tot hitte (metaalbrand) en rookontwikkeling. Hierbij kan de temperatuur gedurende 15 minuten tot 3000 graden Celsius worden bereikt. De rook die ontstaat kan verstikkend werken en schadelijk zijn voor de gezondheid. Er bestaan 4 lb. staafbrandbommen (type X Mk 2) welke zijn uitgerust met een kleine explosieve inhoud. Bij de uitwerking van deze variant kunnen fragmenten worden weggeslingerd welke letsel kunnen veroorzaken.

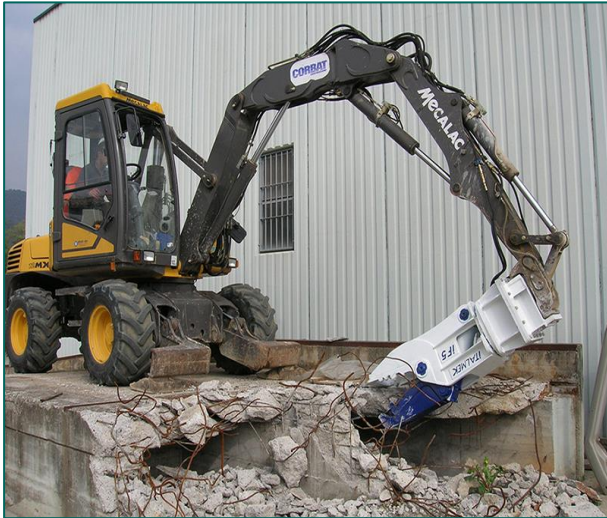
Figuur 38. Trillingsarm slopen middels betonschaar.

Indien tijdens dit proces daadwerkelijk NGE worden aangetroffen, worden deze tijdelijk veiliggesteld in afwachting van overdracht aan de EODD. Nadat deze gebieden onderzocht zijn en zijn vrijgegeven kunnen de bestaande funderingen trillingsarm en rechtstandig worden verwijderd.

Het gebruik van machinale sloophamers of andere trillingen veroorzakende methodes wordt bij de sloopwerkzaamheden van de woningen en funderingen **afgeraden!**

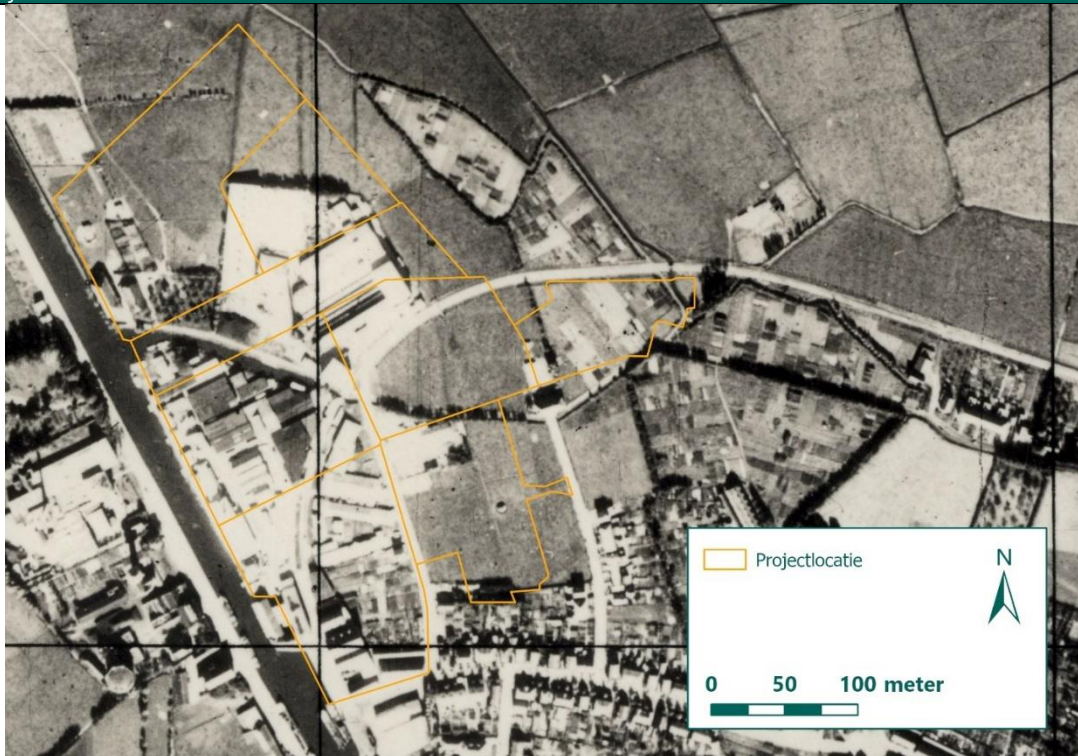
1939 (bron: Kadaster)

Op de luchtfoto van 1939 is de situatie van de projectlocatie zichtbaar voor het uitbreken van de Tweede Wereldoorlog. Binnen de projectlocatie zijn verschillende panden gesitueerd waaronder de meubelfabriek Tijsseling, houthandel de Prins, de woning aan het kanaal naast de meubelfabriek. De spoorbaan die door de projectlocatie loopt is ook goed zichtbaar.

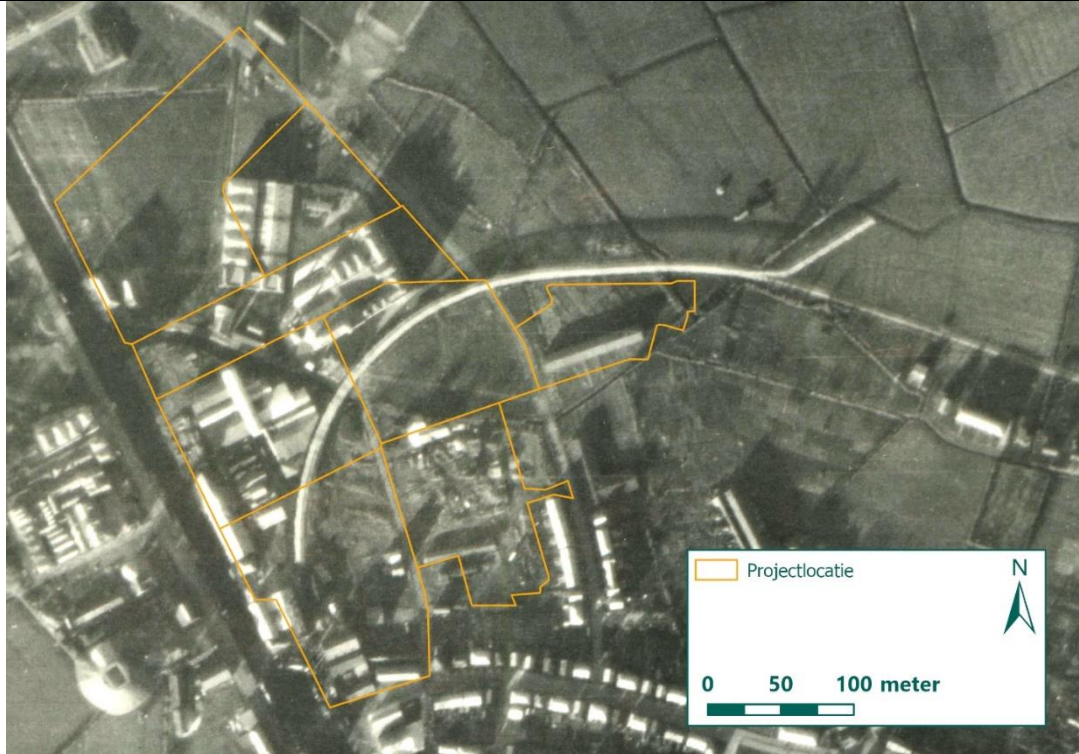
1943 (bron: Kadaster)

Op de luchtfoto van 10 december 1943 zijn de munitiebunkers ten noorden van de projectlocatie zichtbaar. Hierop is in het noorden van de projectlocatie aan de Arkervaart een wapenopstelling waarneembaar. Schade aan de meubelfabriek Tijsseling is gerepareerd en niet meer waarneembaar. Ten opzichte van 1939 zijn verschillende wijzigingen waarneembaar. Zo is er in het deel 'Mogelijk Toekomstige Transformatie' een pand gebouwd. De Bentinckstraat is doorgetrokken en het pand is gesloopt. Opmerkelijk genoeg zijn verschillende panden ten zuiden van de meubelfabriek niet meer aanwezig.

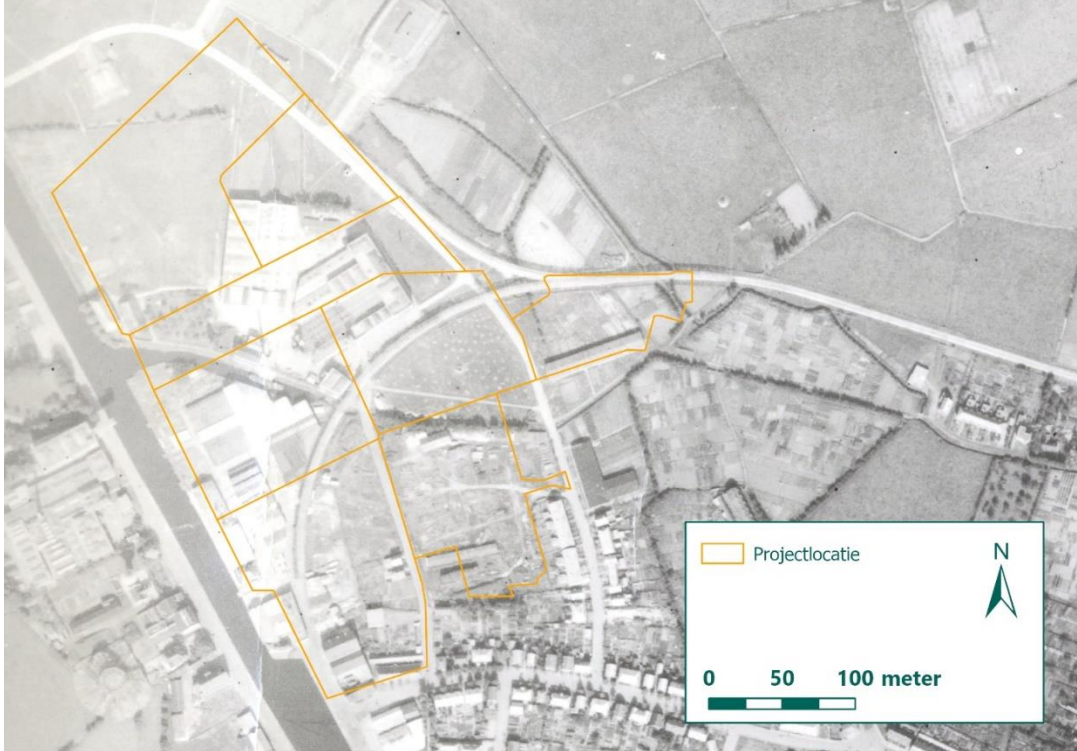
1944 (bron: Kadaster)

Op de luchtfoto van 19 september 1944 zijn verschillende loopgraven en gevechtsposities waarneembaar. Op de luchtfoto's uit 1945 zijn deze beter zichtbaar.

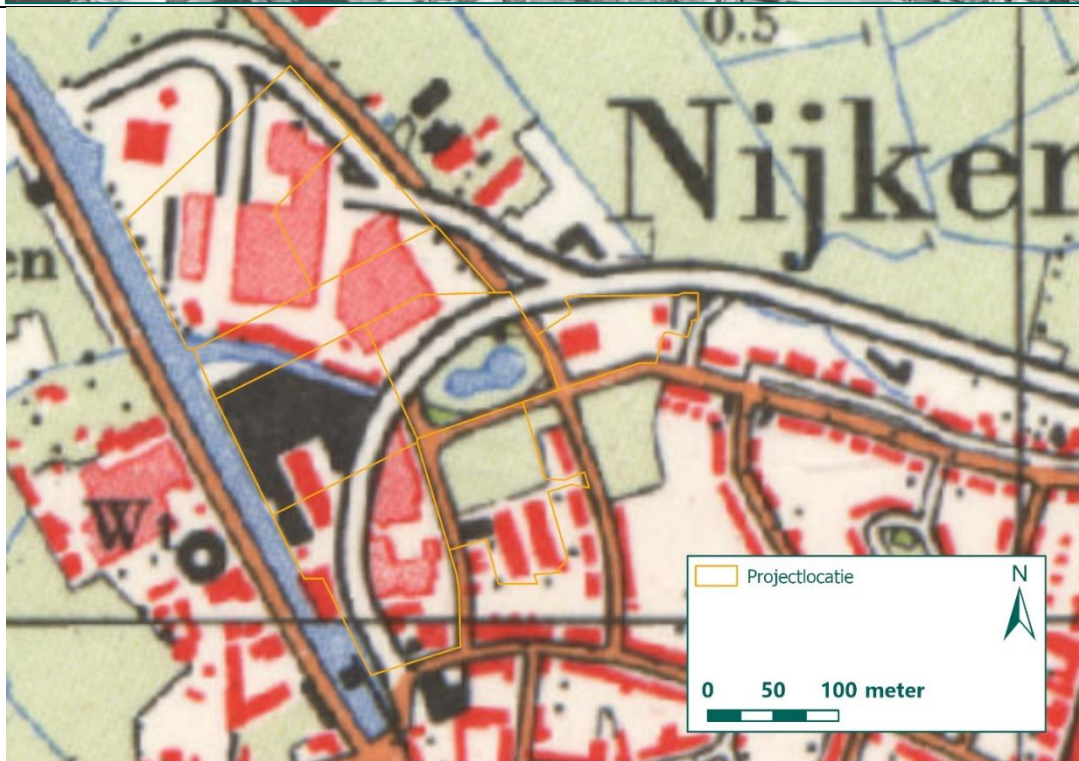
1960 (bron: Kadaster)

De luchtfoto uit 1960 toont grote veranderingen ten opzichte van 1945. Het noordelijk deel van de projectlocatie, bestemd voor bedrijven, is bebouwd. Het deel voor mogelijk toekomstige transformatie is ook bebouwd. Gebied C, B en E zijn bebouwd. Deelgebied D is geroerd door de aanleg van een vijver.

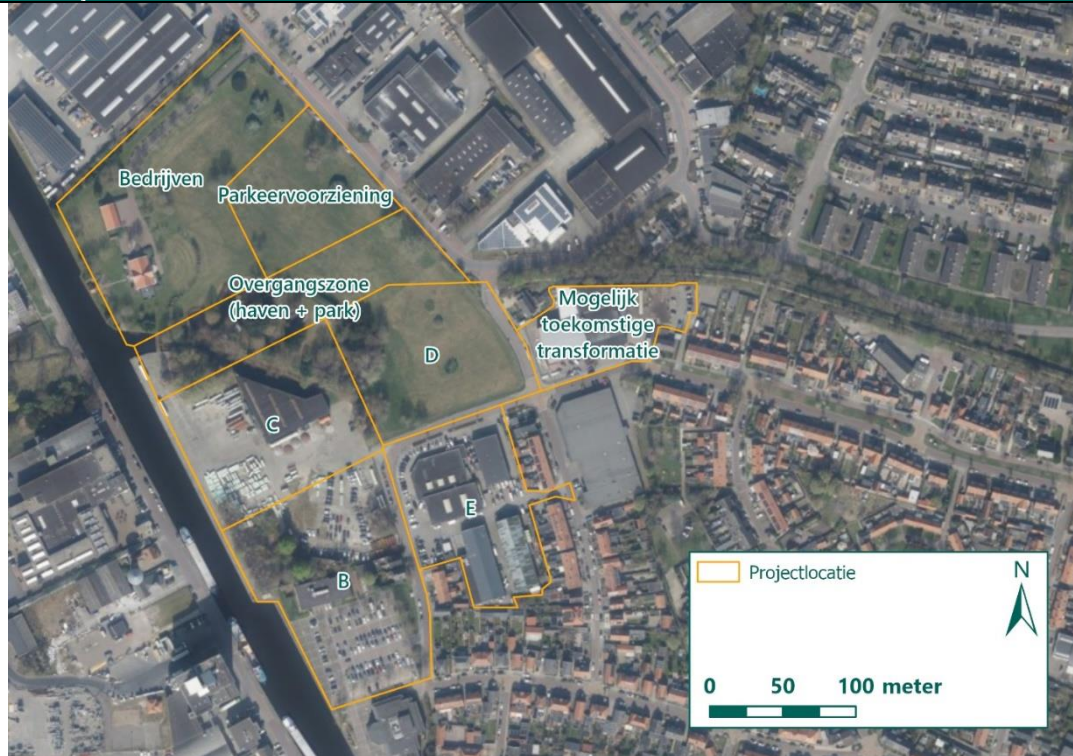
2022 (bron Esri)

De luchtfoto van 2022 toont de huidige situatie. Er zijn geen noemenswaardige wijzigingen waarneembaar ten opzichte van de luchtfoto van 2015.

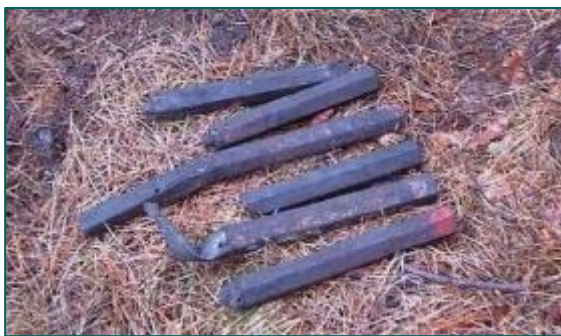
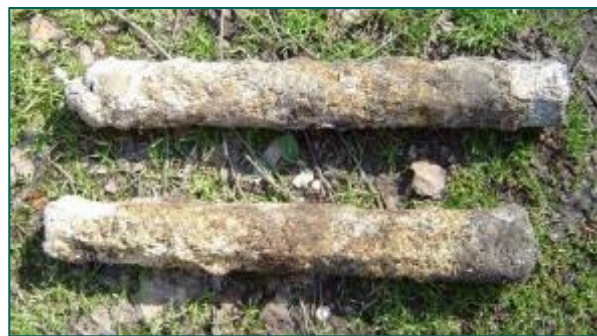
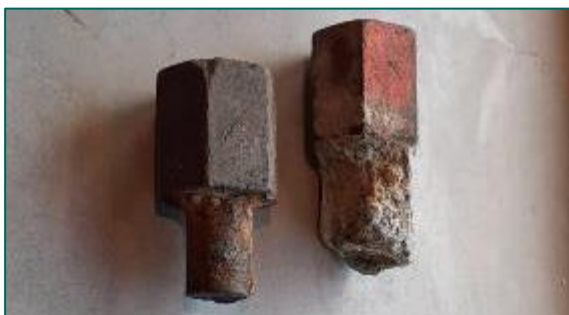
Figuur 53. Bodemvondsten van 4 lb. staafbrandbommen.

Een 4 lb. staafbrandbom heeft een volledige lengte van 54 cm en een diameter van 4,2 cm en wordt gekenmerkt door een zeskantige vorm met aan één zijde een stalen valgewicht. Deze brandbommen kunnen echter in delen gebroken zijn door hun val of door naoorlogse grondroeringen. Door omgevingsinvloeden tijdens het verblijf in de bodem kunnen delen van de bom zijn geoxideerd en niet meer als zodanig herkenbaar zijn. In Figuur 53 zijn enkele voorbeelden van bodemvondsten van 4 lb. staafbrandbommen opgenomen.

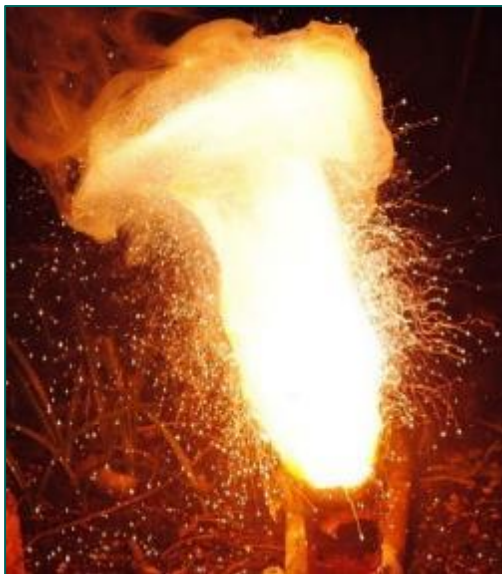
Figuur 54. Metaalbrand.

Bij het tot uitwerking komen van de hoofdlading van dit type NGE ontstaat een felle metaalbrand (thermiet en aluminium/ magnesium) zoals in Figuur 54 is weergegeven. Het opbranden van het omhulsel (magnesium) zal daarbij een fel wit licht veroorzaken. Als bijverschijnsel zal rookvorming optreden, deze rook is schadelijk voor de gezondheid en kan ademhalingsproblemen veroorzaken.

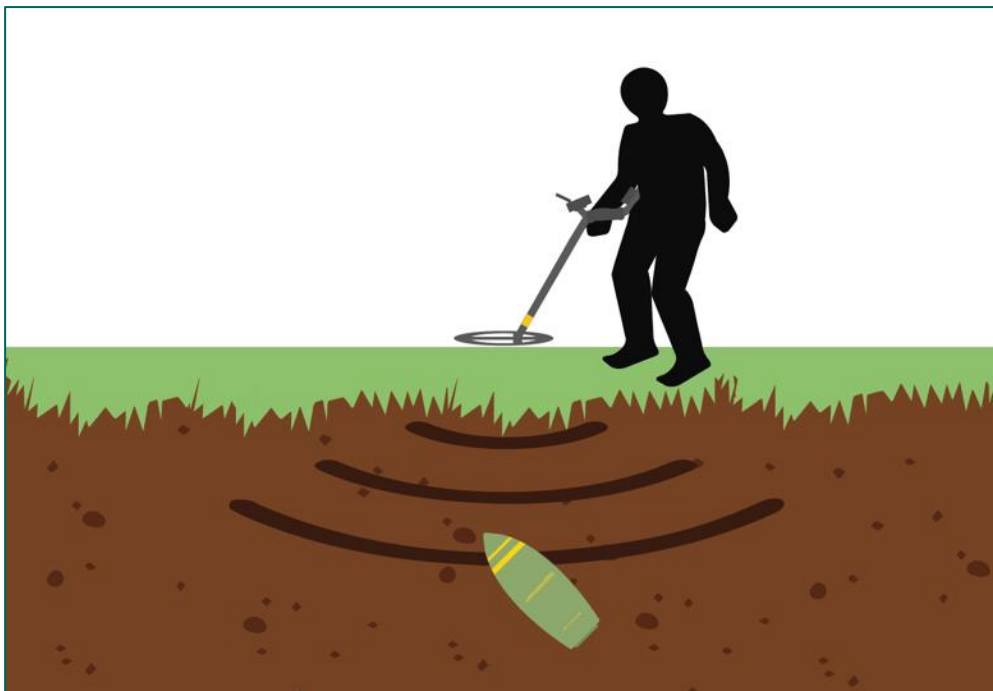
Figuur 56. Illustratie actieve detectie.
