# Onderzoek verkeersstromen poppodium Merleyn

Paul Oomen, verkeersadviseur afdeling Stadsrealisatie, gemeente Nijmegen  
12 juli 2021, documentnummer: D211021573

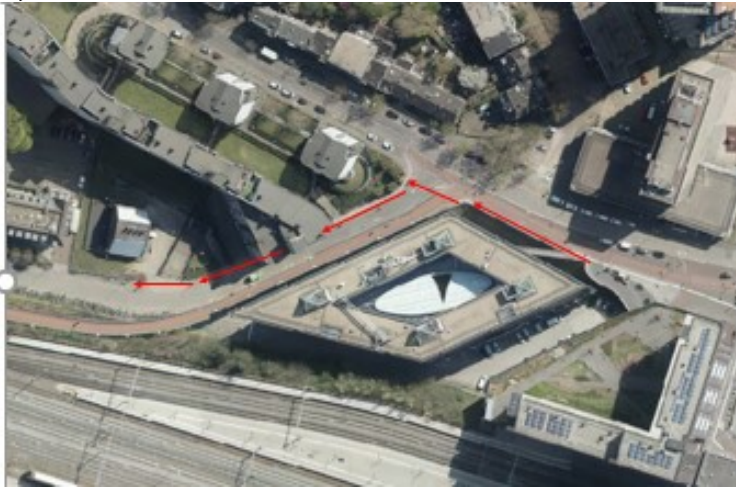
Figuur 1: visualisatie voetgangersstroom

In de huidige situatie lopen deze voetgangers via het trottoir vóór het politiekantoor. Ze steken over bij de snelbinder en lopen vervolgens via het trottoir aan de noordzijde naar het poppodium. Fietzers zullen de fiets vooral parkeren bij het poppodium (hier zijn 75 fietsstallingen) en onder Doornroosje.

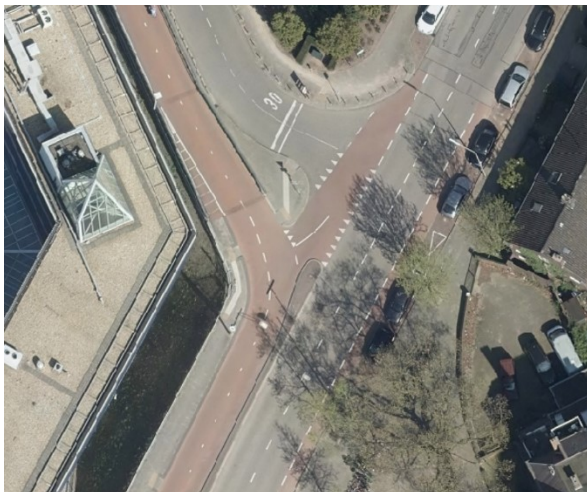
Leden van de klankbordgroep geven aan dat zij de huidige oversteekplaats bij de snelbinder als gevaarlijk ervaren.

Figuur 2: kruising met de Snelbinder

Om te controleren of de route aan de west zijde Stieltjesstraat geschikt is voor de voetgangersstroom hebben we gekeken naar de opmerkingen van de klankbordgroep. De opmerking “oversteekplaats bij de snelbinder wordt als gevaarlijk ervaren”, hierover kan vermeld worden dat, zoals eerder is aangegeven, er geen ongevallen bekend zijn en wij er vanuit gaan dat dit als objectie niet verkeeronveilig beschouwd kan worden.

Rest nog de vraag of het er onveiliger van wordt wanneer er een stroom voetgangers naar het Poppodium Merleyn loopt. Doordat er een ‘dominante’ stroom van voetgangers loopt zal de verkeerveiligheid verbeteren. De gebruikers van de Snelbinder zullen door de ontstane ‘levendigheid’ een verhoogd attentie niveau ontwikkelen wat de verkeerveiligheid ten goede komt.

Wel dient er gekeken te worden of de oversteekplaats voldoende verlicht is in de nachtelijke uren.

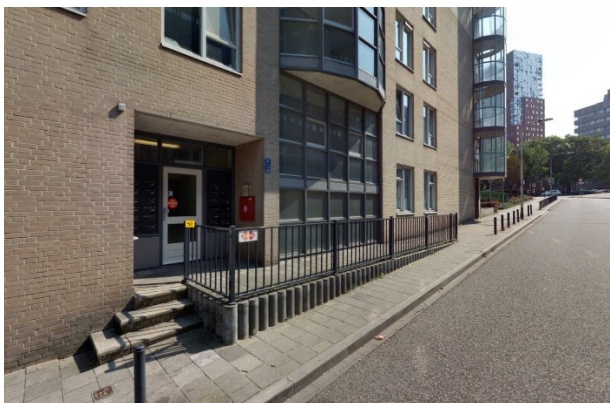
Het trottoir van de Nieuwe Marktstraat is voldoende breed met uitzondering van de twee vernauwingen in het trottoir;

- ter plaatsen van de parkeerhaven (trottoir 75cm);
- het bordes toegang van het appartementen complex Nieuwe Marktstraat 2-50 (trottoir 90cm).

Figuur 3: Vernauwing in trottoir nabij appartement

Door de parkeerhaven te verwijderen kan de eerst vernoemde vernauwing opgelost worden. De vernauwing in het trottoir nabij te de toegang van het appartement dient nader beschouwd te worden.

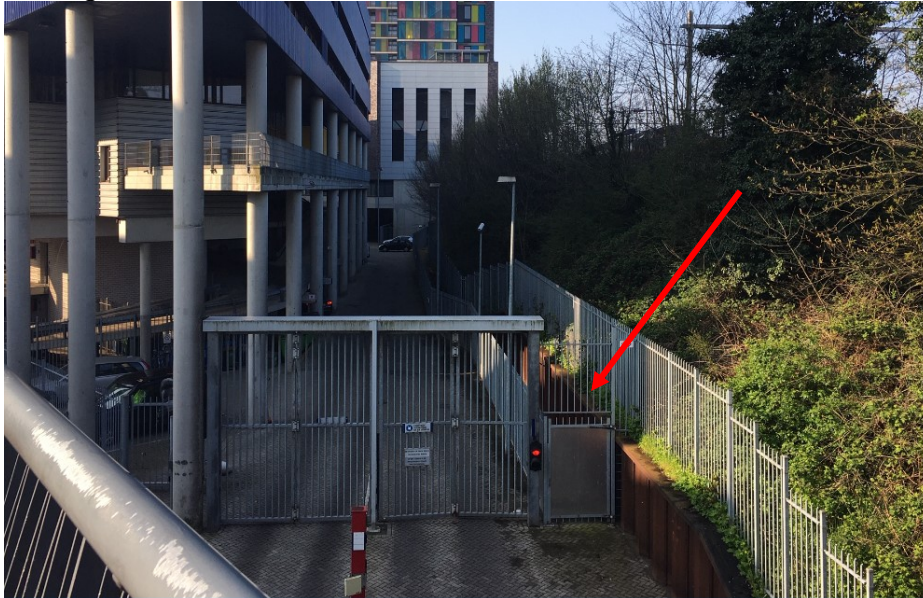
- **Route 1;** Toegang via de vluchtweg achter politiekantoor. Hierdoor zou een aandeel van fietsers die parkeren bij de parkeergarage onder “Doornroosje” en bezoekers die vanuit het “centraal station” komen gebruik kunnen maken van deze route.

**Route 1;** Toegang via de vluchtweg achter politiekantoor hiervoor hebben we bij de “politie” en de “brandweer” navraag gedaan. De vluchtweg ligt op het eigendom van de politie en moet hier daarom mee instemmen, politie geeft aan dat ze het onwenselijk vindt als de vluchtweg ook wordt gebruikt door bezoekers van Merleyn. De reden hiervoor is dat de politie zo geen zicht heeft op wie er zich achter het politiekantoor bevindt. Ook de “brandweer” vindt het in de huidige situatie bezwaarlijk omdat er hoge hekwerken om de vluchtroute zitten.

Route 1 is vanuit de politie onwenselijk en voor de brandweer bezwaarlijk. De plannen voor het politiekantoor zijn nog onduidelijk, dus daarom is dit voor nu geen realistische optie. Bij de herontwikkeling van het politiekantoor in de toekomst zou dit wellicht wel een alternatief kunnen bieden. Route 2 draagt niet bij tot een verbetering van de verkeersveiligheid ten opzichte van de route aan de westzijde.

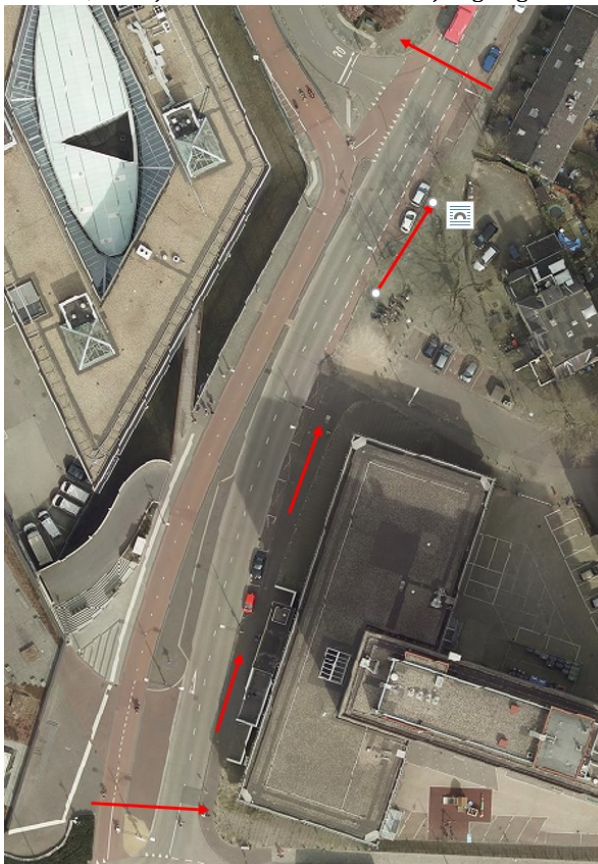
- **Route 2;** Stieltjesstraat via aan de oostzijde gelegen trottoir.

**Route 2;** bezoekers steken de Stieltjesstraat over, nabij Doornroosje en lopen via de aan de oostzijde gelegen trottoir naar de Nieuwe Marktsraat en steken daar over. Hierdoor dient men twee keer een gebiedsontsluitingsweg, Stieltjesstraat, over te steken en eenmalig de fietsroute. De oversteek bij de Nieuwe Marktstraat zou dan gebeuren tussen de geparkeerde auto's, hierdoor zou daar nog een aanpassing in de openbare ruimte moeten plaats vinden.
