Zwarteweg 1  
8181 PD Heerde  
Tel. 0578-691218  
Fax 0578-691964  
E-mail: [info@boluwa.nl](mailto:info@boluwa.nl)  
Internet: [www.boluwa.nl](http://www.boluwa.nl)

Verkennd bodemonderzoek  
op een locatie aan de  
Oostendorperstraatweg ong.  
(tussen nr. 48 en 58)  
te Oosterwolde  
(Gemeente Oldebroek)

Heerde, 18 september 2014

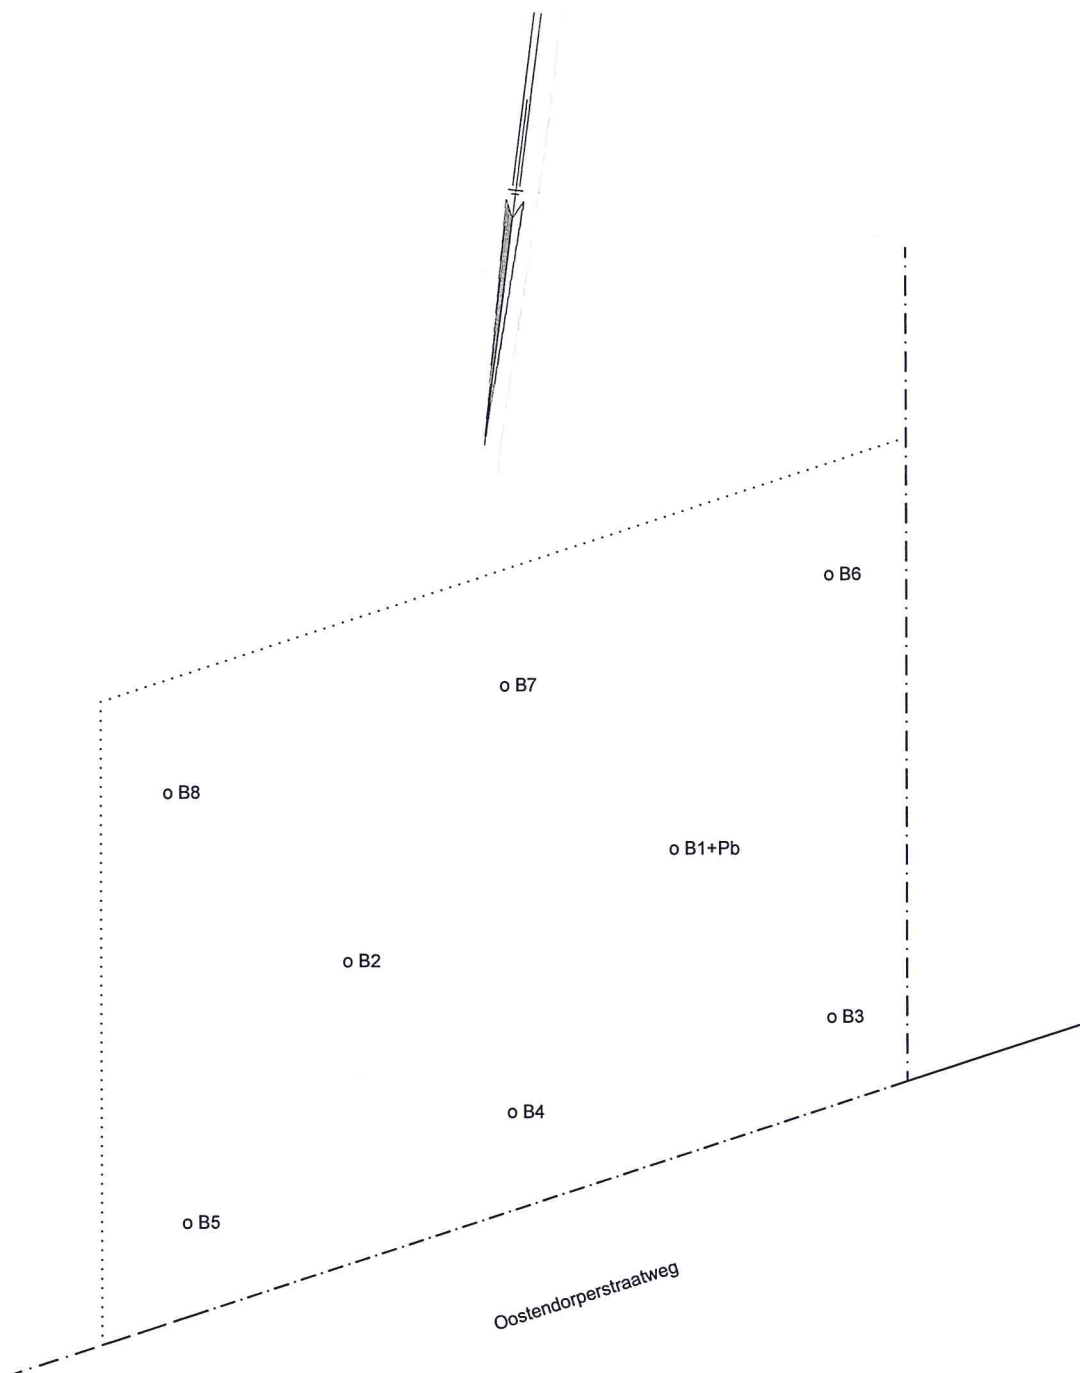
| Bijlage 2: Situatie | |

De veldwerkzaamheden zijn op 05-09-2014 en 12-09-2014 uitgevoerd door F.H. de Vries en hebben bestaan uit:[zie voor de situatie van de boringen bijlage 2]

De boringen zijn verspreid over de locatie genomen. De bodemopbouw bestaat globaal uit:

o B1 = boring + nummer  
o B1+Pb = boring + peilbuis + nummer

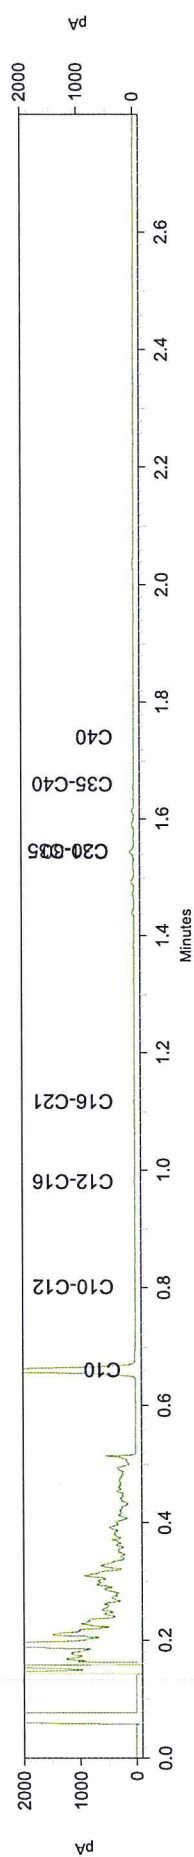
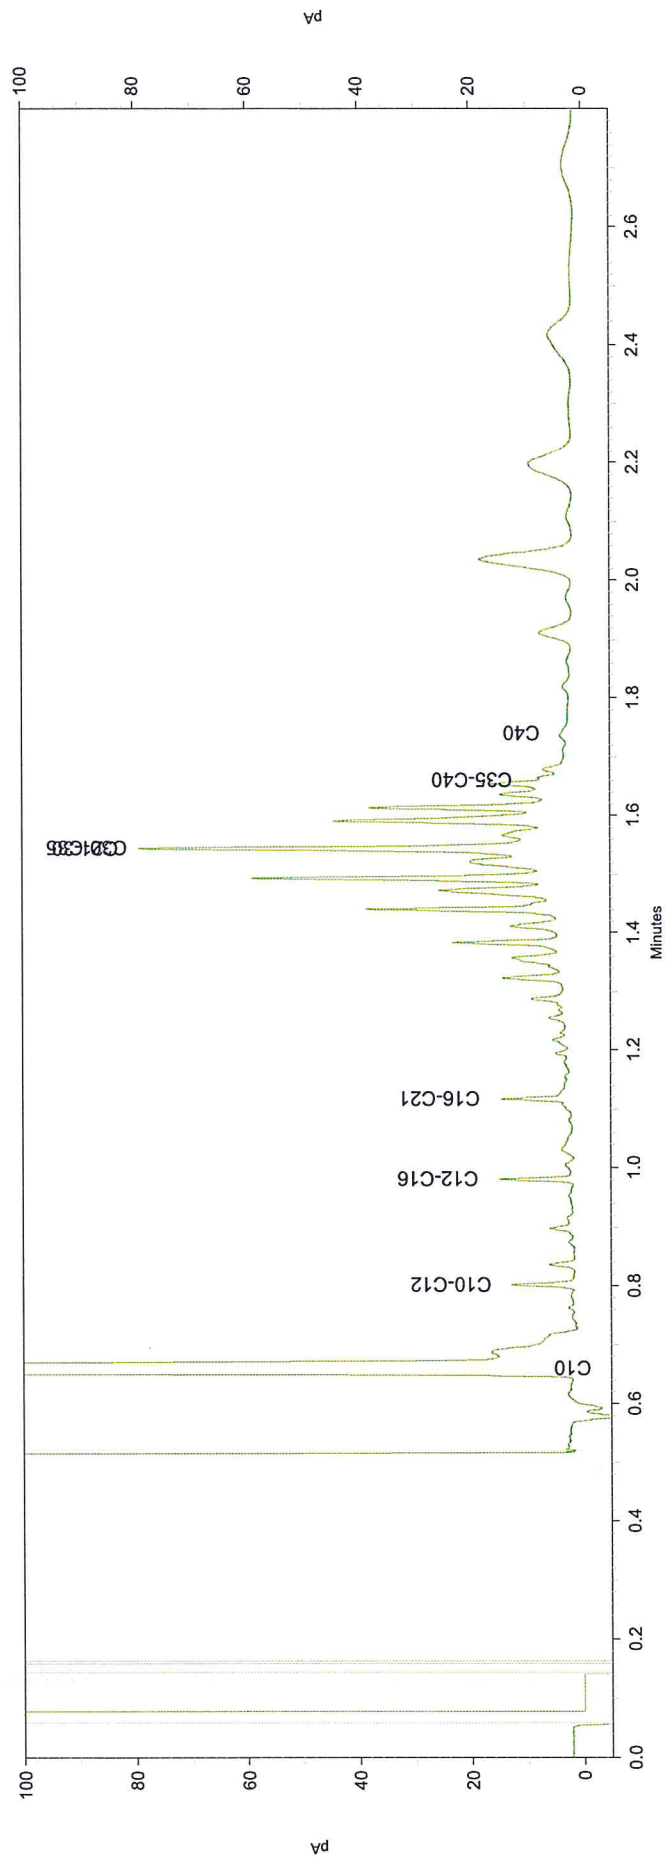
# Chromatogram TPH/ Mineral Oil

Sample ID.: 8249939  
 Certificate no.: 2014101113  
 Sample description.: MM1: B1 t/m B8 ✓
