### Projectgebonden Risico Analyse

**Projectnummer:** GPR5394

**Projectgebied:** Kerkallee te Velp

Projectgebonden Risico Analyse in verband met de mogelijke aanwezigheid van Conventionele Explosieven op een terrein aan de Kerkallee te Velp, gemeente Rheden

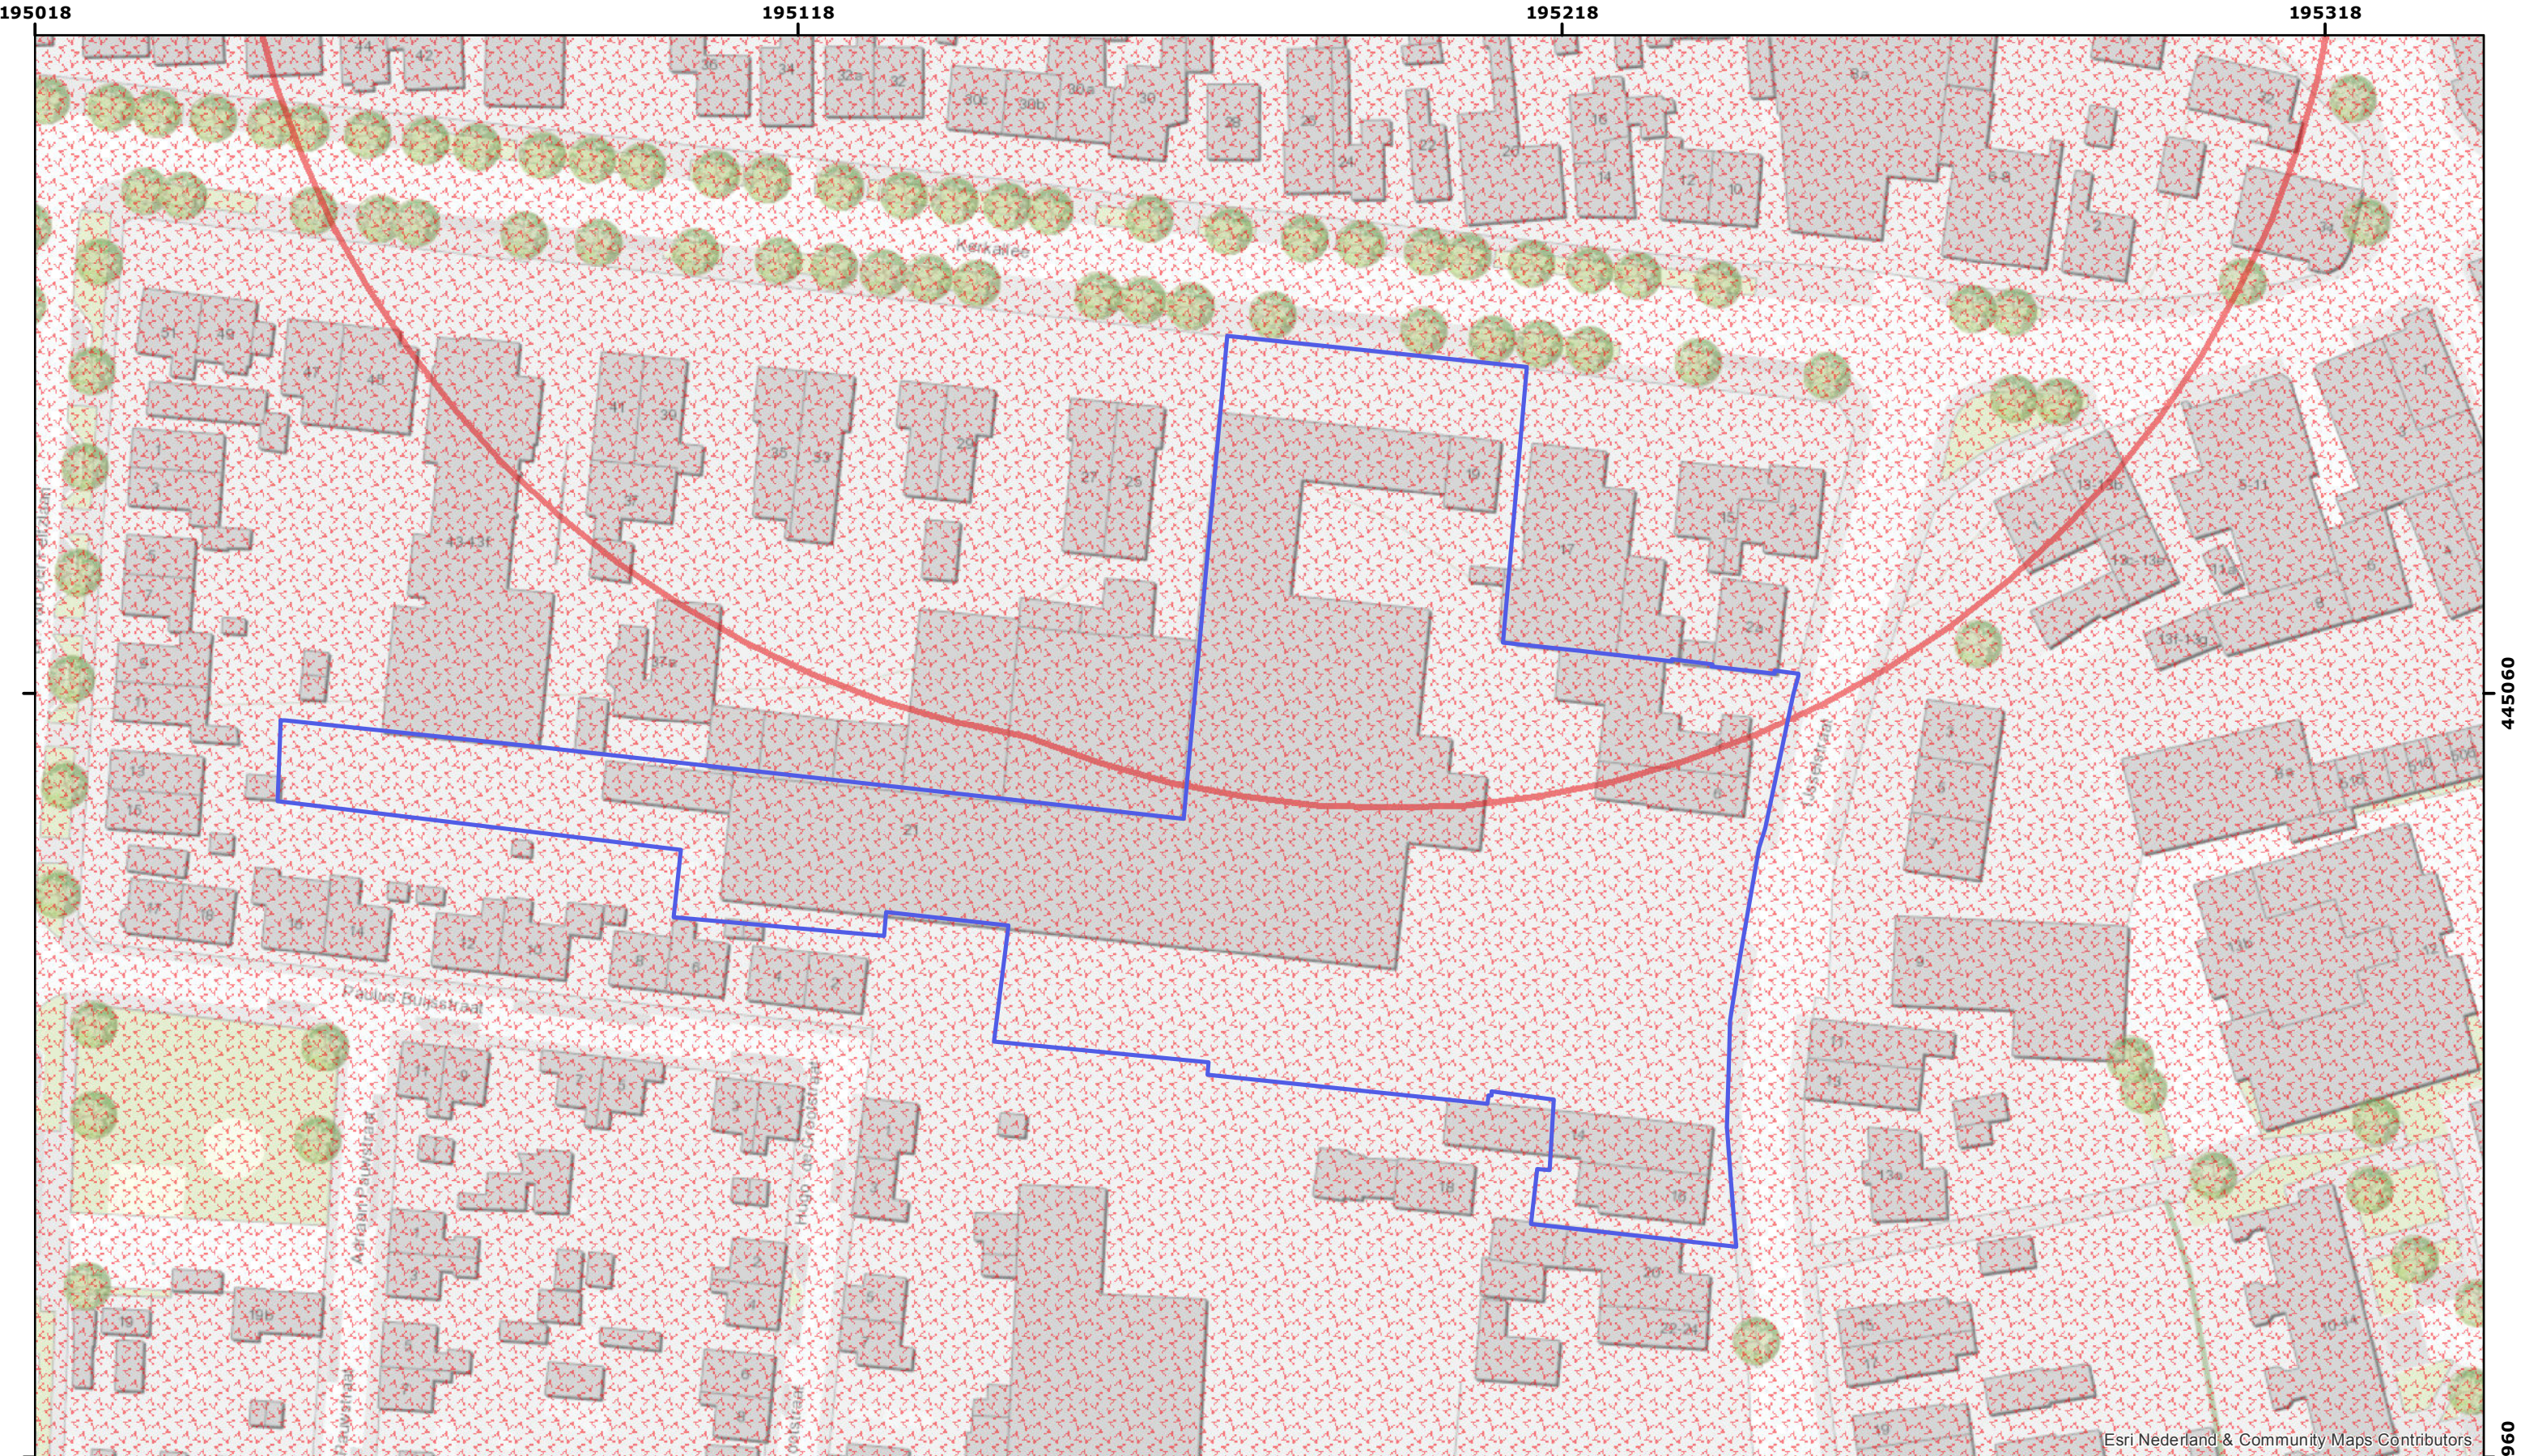
**Bijlage 1**      Overzichtskaart projectgebied - verdachte gebieden historisch vooronderzoek

Het gehele projectgebied valt onder het gebied: "Verdacht van rookgranaten".

Een deel van het projectgebied valt onder het gebied: "Verdacht van raketten".

In bijlage 1a is een overzichtskaart van de verdachte gebieden conform het historisch vooronderzoek inclusief de projectgebieden weergegeven.

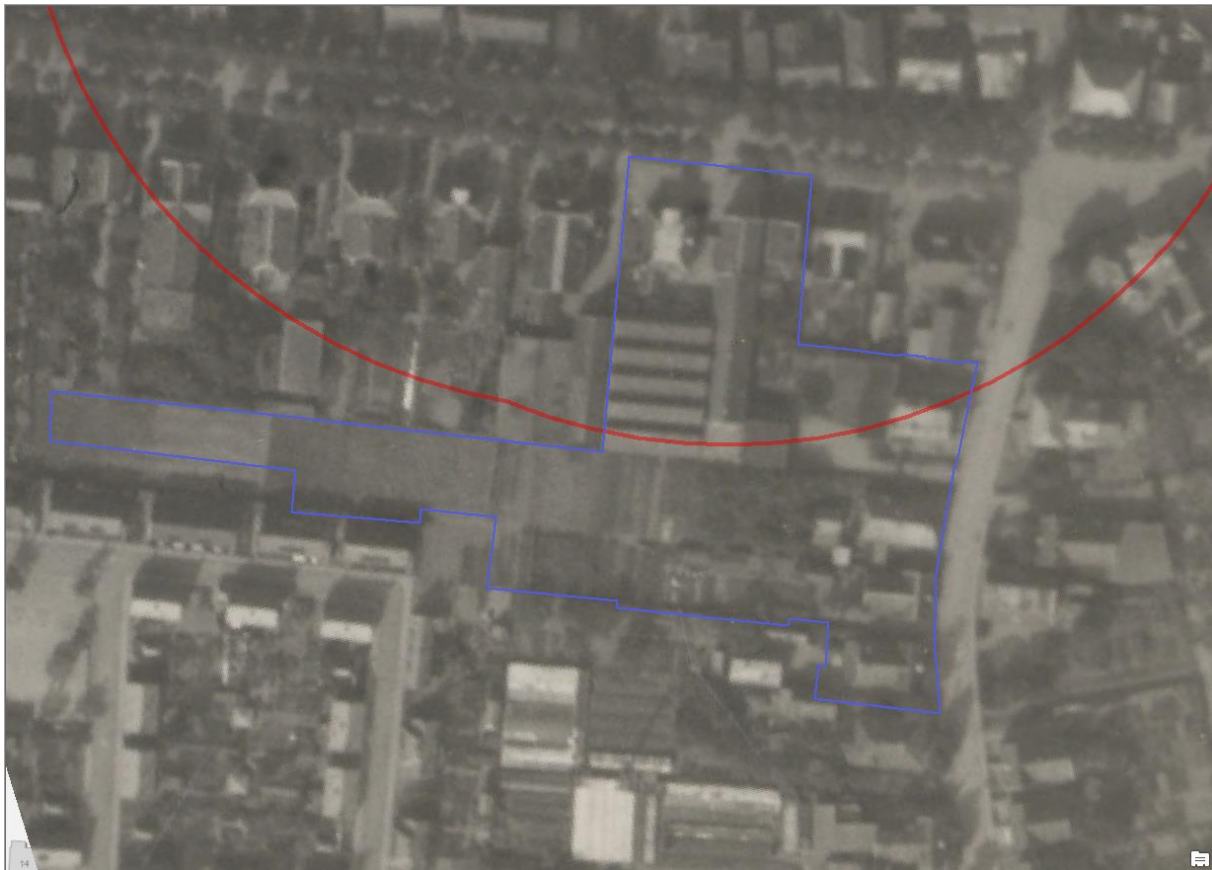
Deel van luchtfoto uit 1944. Zichtbaar is in rood de straal van het gebied verdacht op raketten volgens historisch vooronderzoek.

De productiehal met sheddaken is zichtbaar, en de panden welke zijn gesloopt aan de Kerkallee.

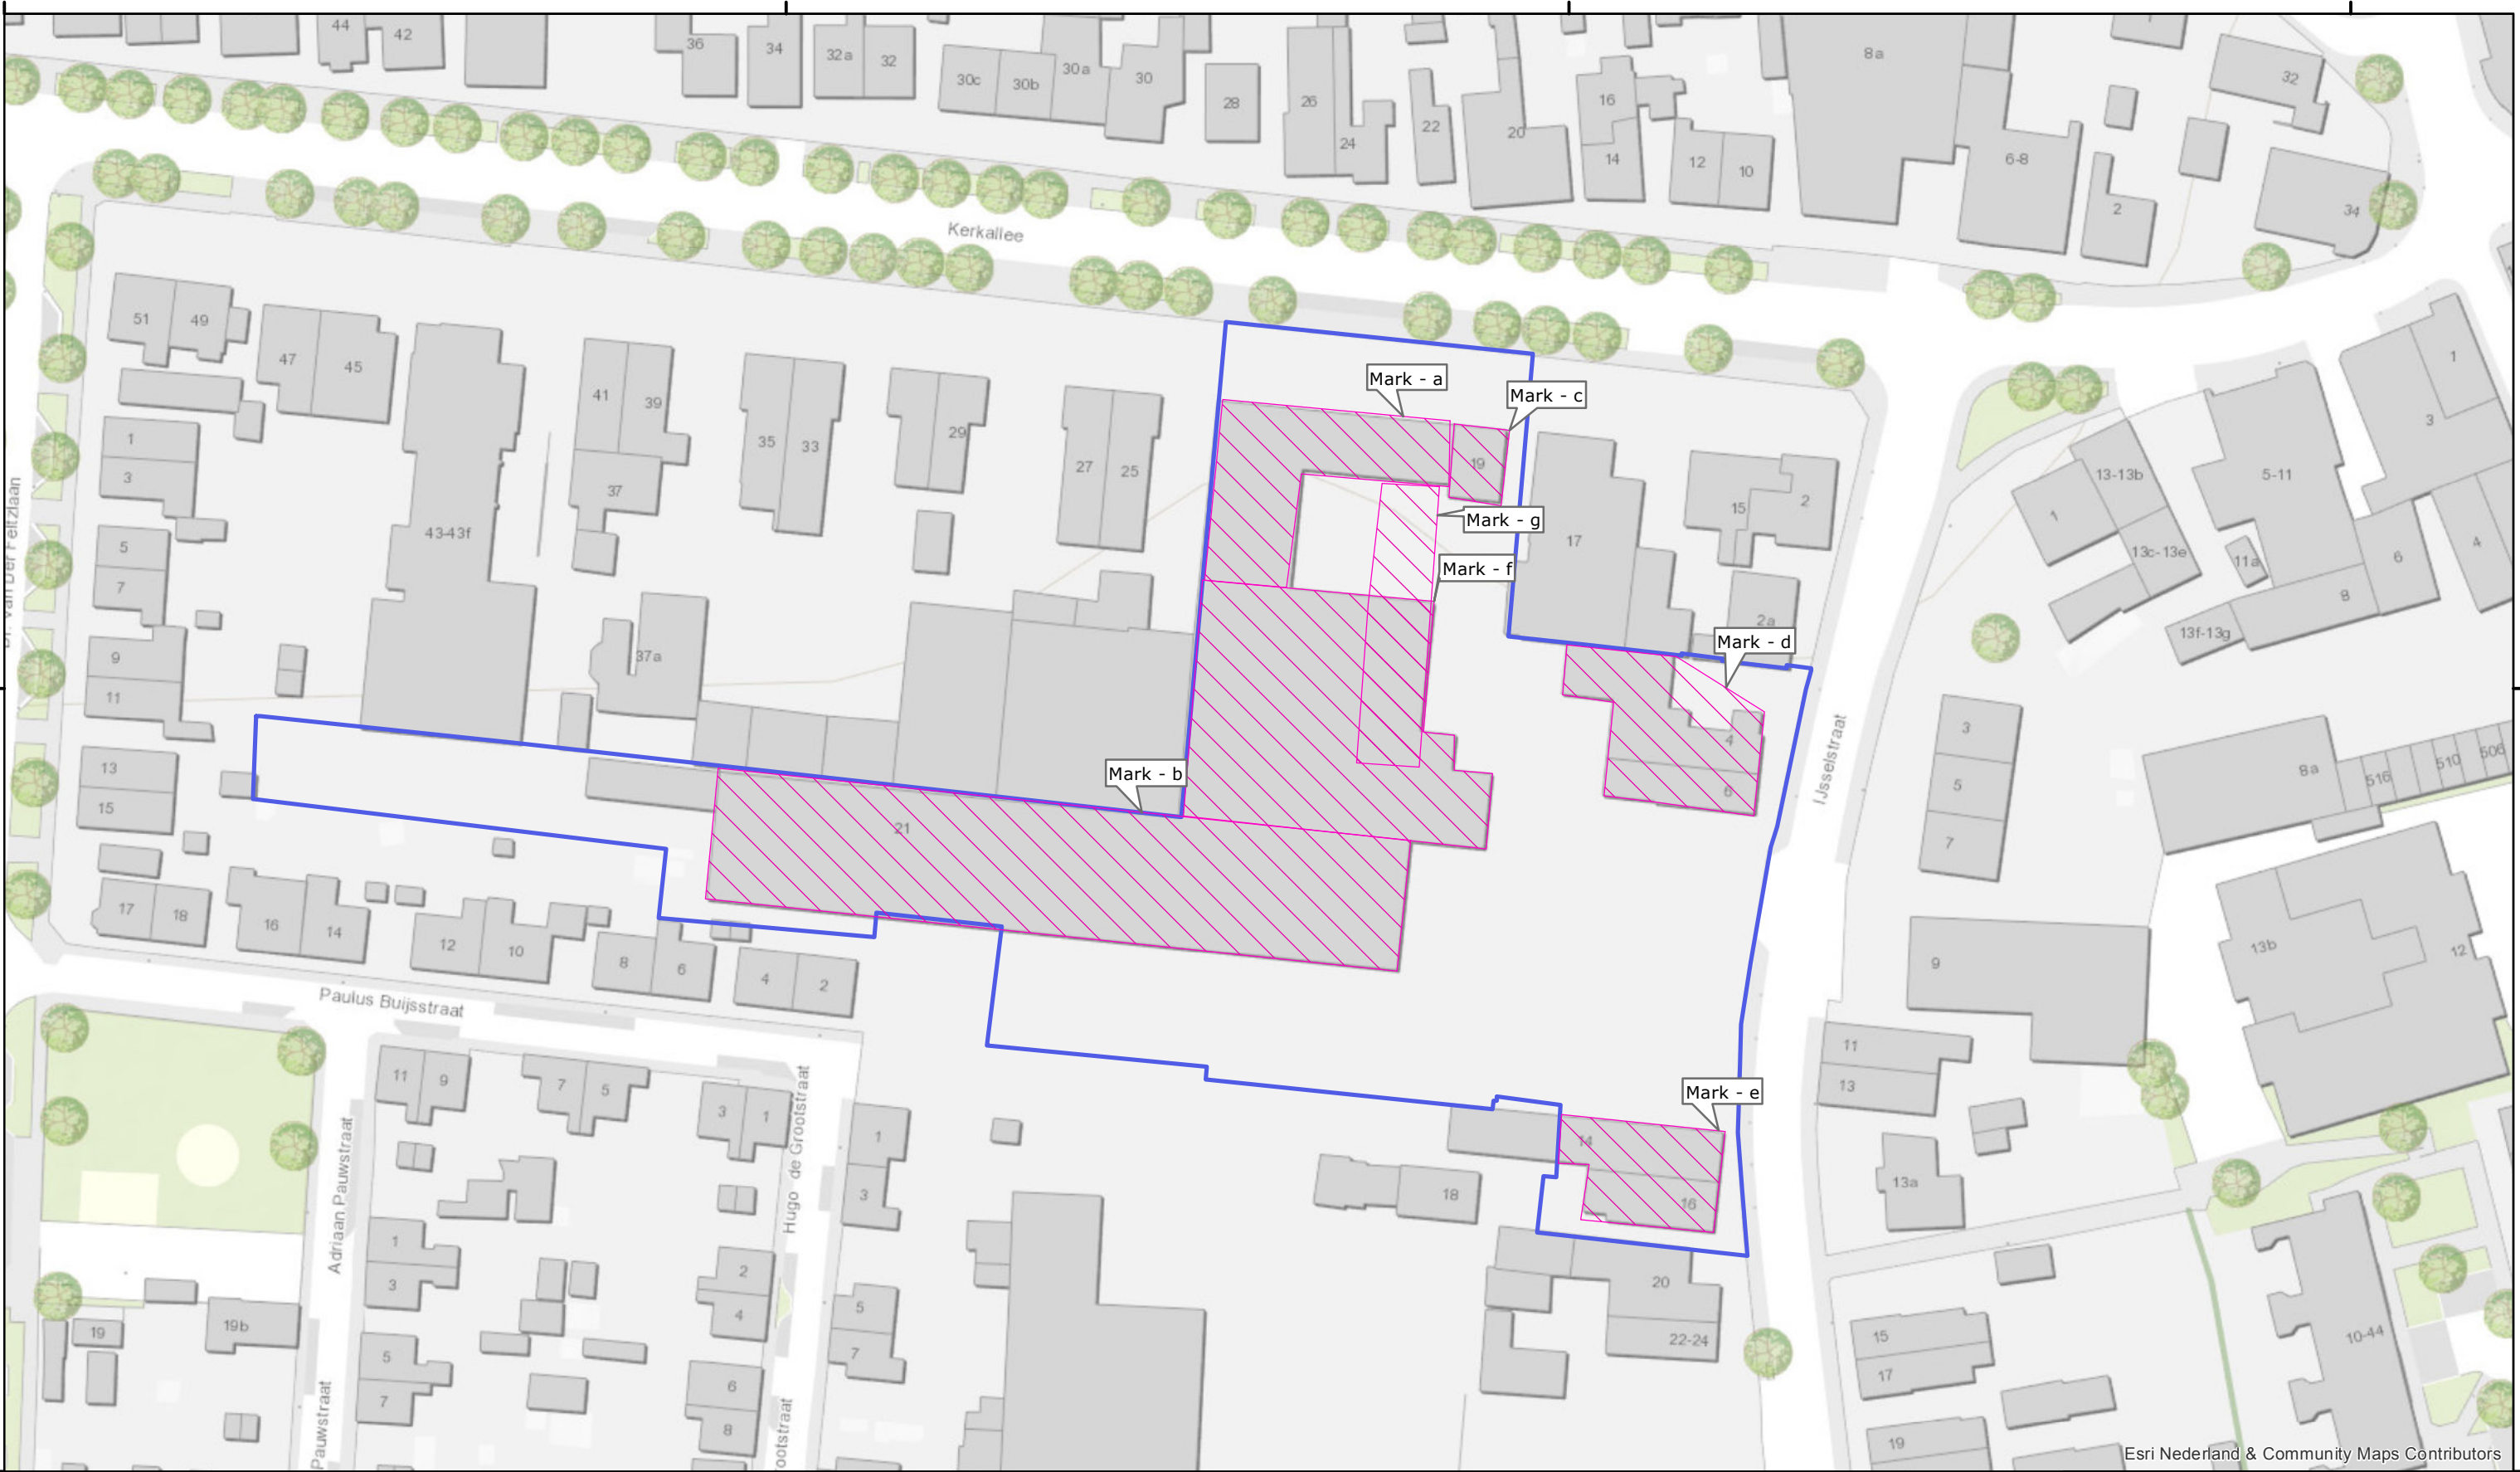
**Bijlage 3a**    Overzichtskaart naoorlogse werkzaamheden - contra-indicaties

Met behulp van de in bijlage 3 genoemde beschikbare informatie is een overzicht opgesteld van naoorlogse werkzaamheden in het projectgebied. Deze werkzaamheden zijn voorzien van een markeringsnummer en weergegeven in de kaart in bijlage 3a. In onderstaande tabel zijn de contra-indicaties samengevat.

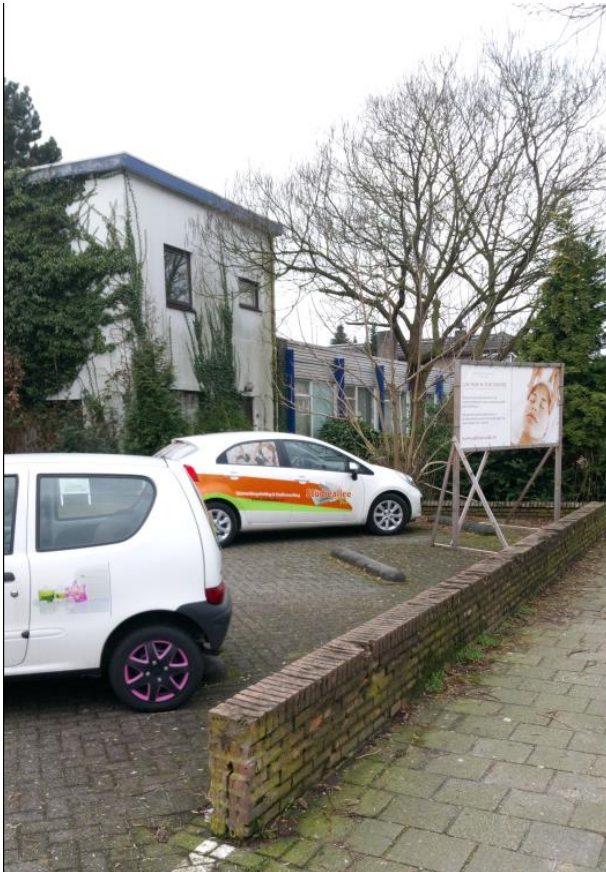
De panden Kerkallee 19 en 21. Deze panden zullen gesloopt worden

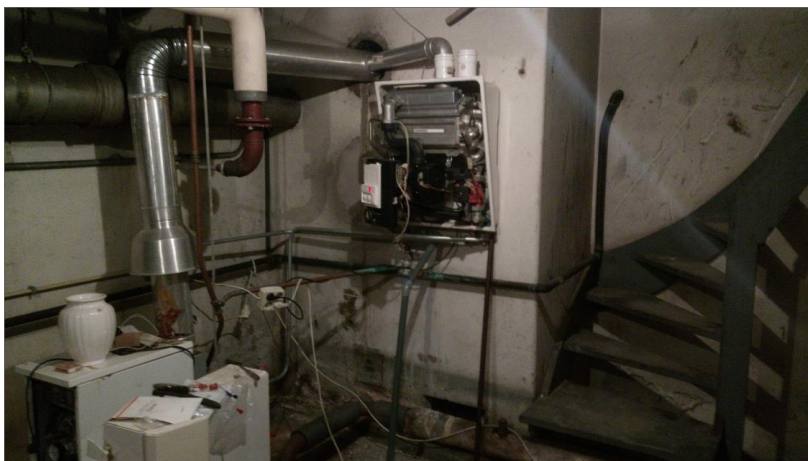
De kelder onder het kantoorpand Kerkallee 21. Dit pand zal gesloopt worden. (Deelgebied A)

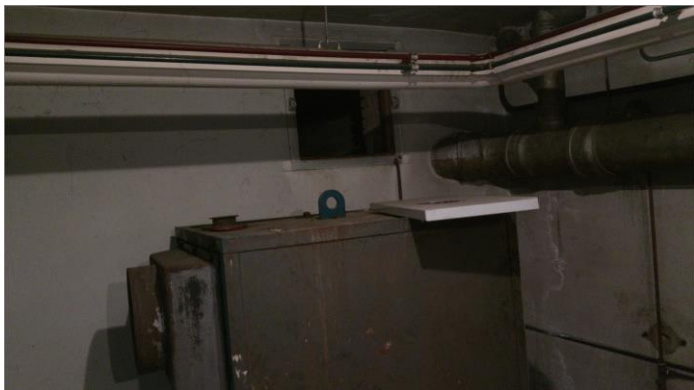
De kruipruimte(n) (zichtbaar vanuit de kelder) onder het kantoorpand Kerkallee 21. Dit pand zal gesloopt worden. (Deelgebied A)

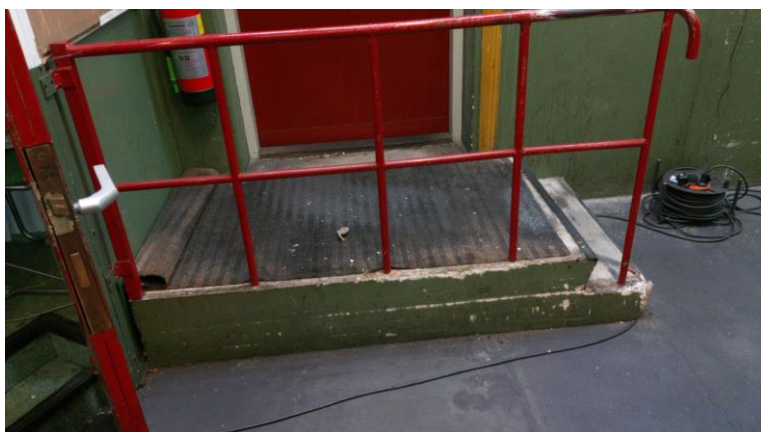
Verschil in vloerniveau tussen kantoor (hoger) en productiehal met sheddaken. Beide panden zullen gesloopt worden. (Deelgebied A)

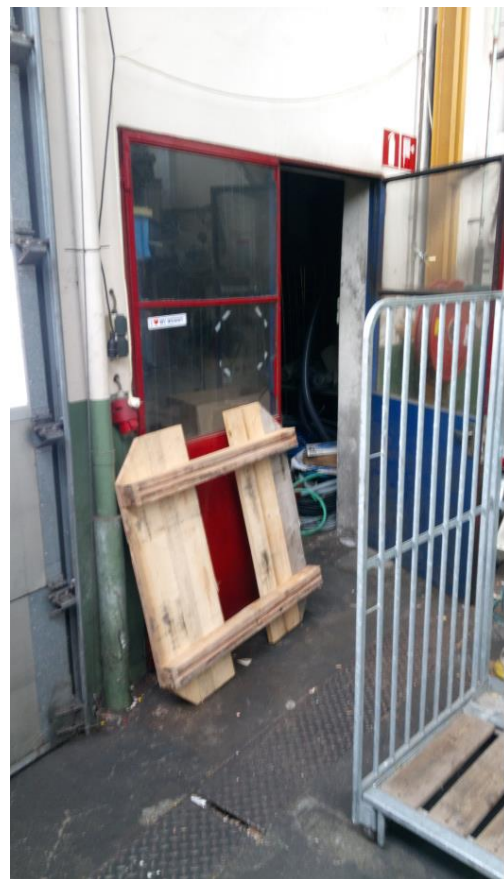
Bijgebouw voor opslag. Dit is het oudste deel van de panden. Dit zal gesloopt worden.

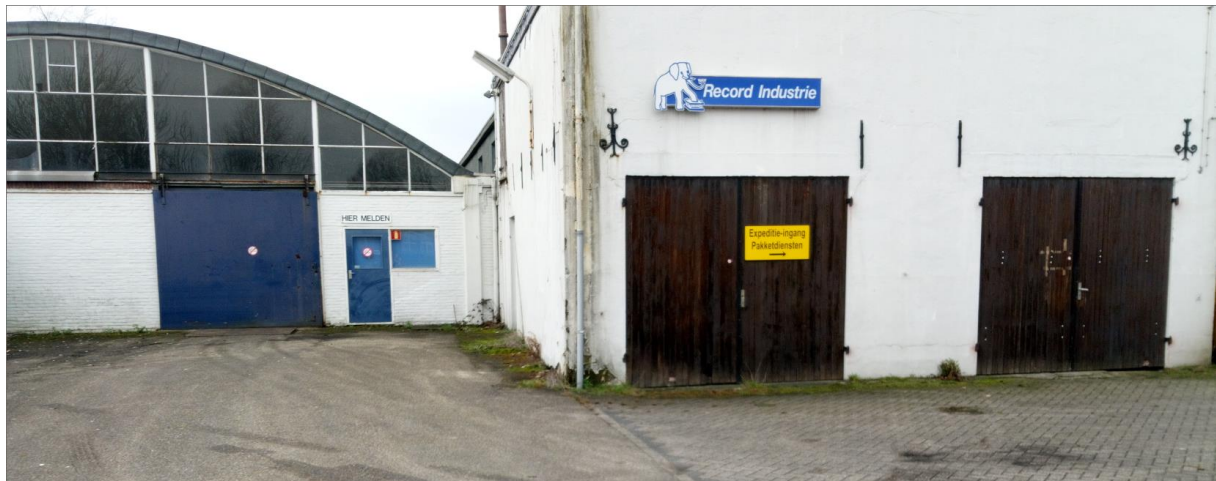
Bijgebouw en hal met schaaldaken. Resp. na- en voor oorlogs gebouwd. Beide zullen (deels) gesloopt worden.

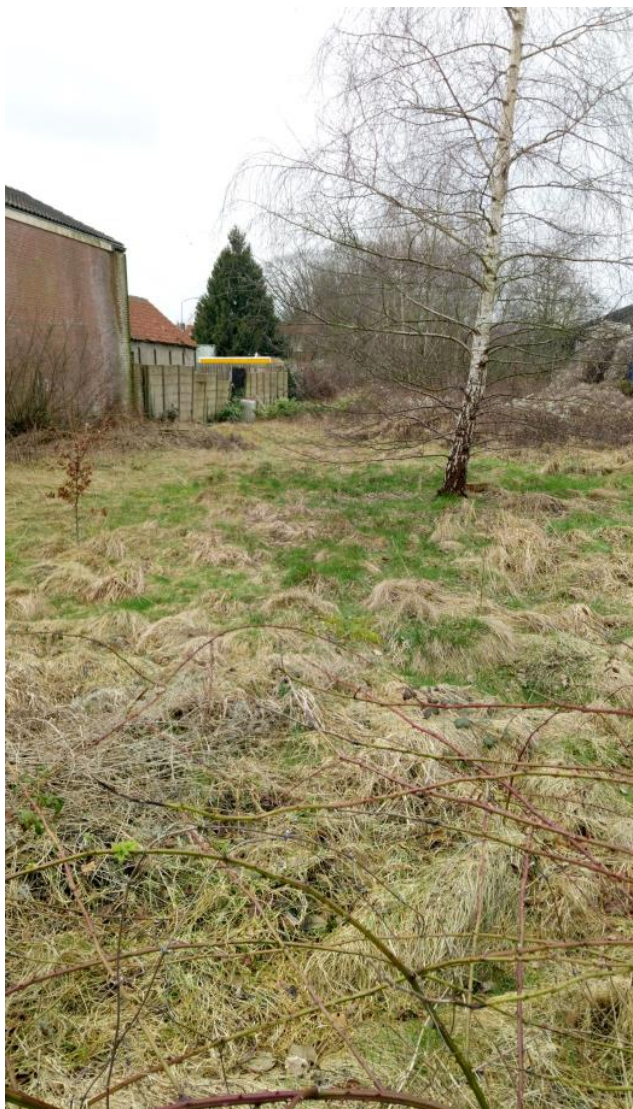
Begroeid terrein tussen hal met schaaldaken en het parkeerterrein. (Deelgebied B)

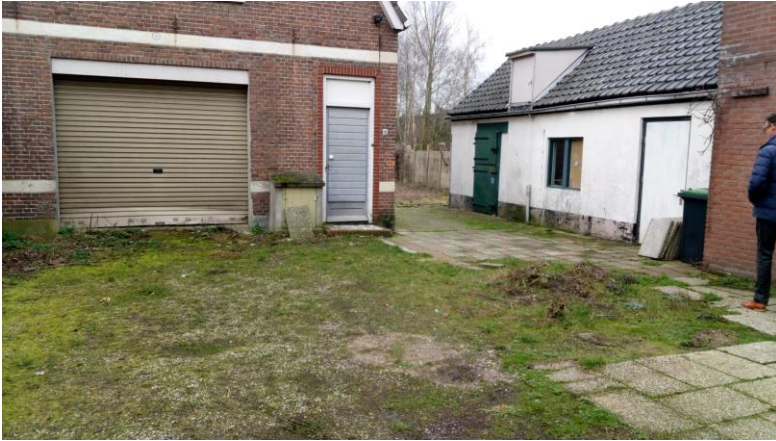
Diverse panden aan de Ijsselstaat 14-16. Onduidelijk wanneer deze gebouwd zijn. Deze zullen gesloopt worden.  
(Deelgebied B)

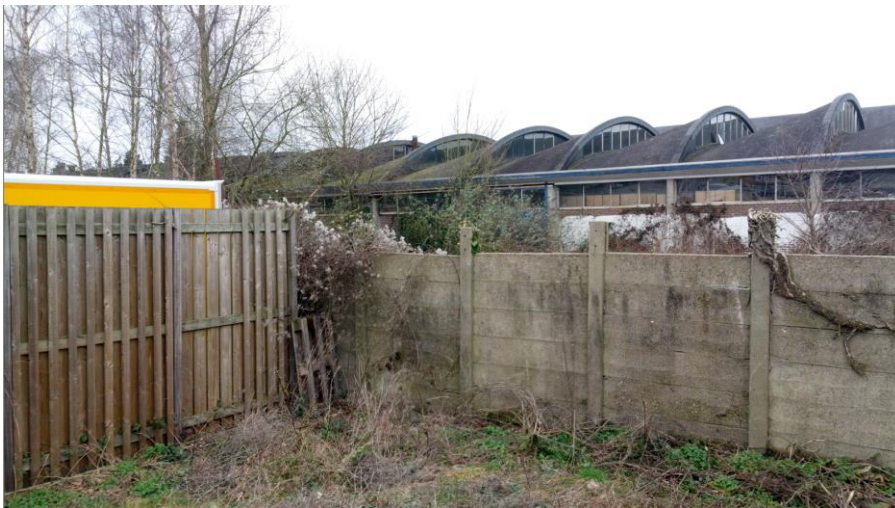
Zicht op diverse delen van het onderzoeksgebied.  
(Deelgebied B)

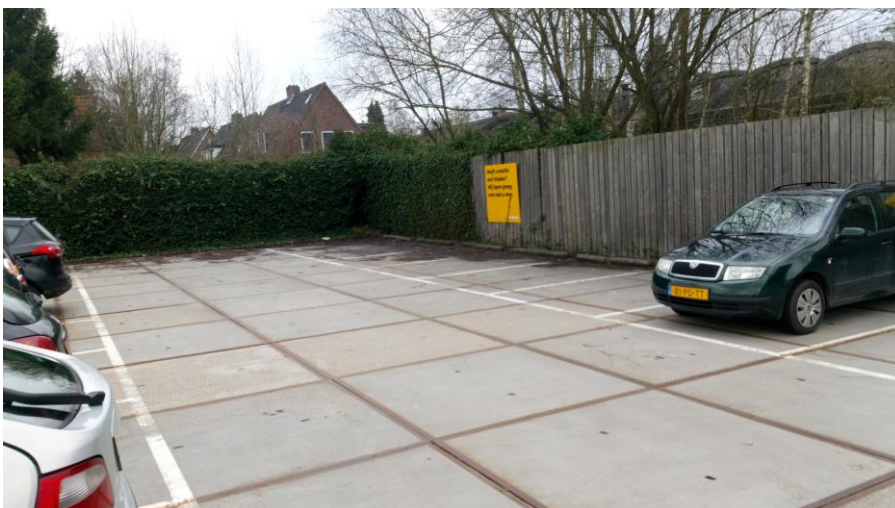
Parkeerplaats supermarkt. Is onderdeel van onderzoeksgebied. Op dit moment geen werkzaamheden gepland.

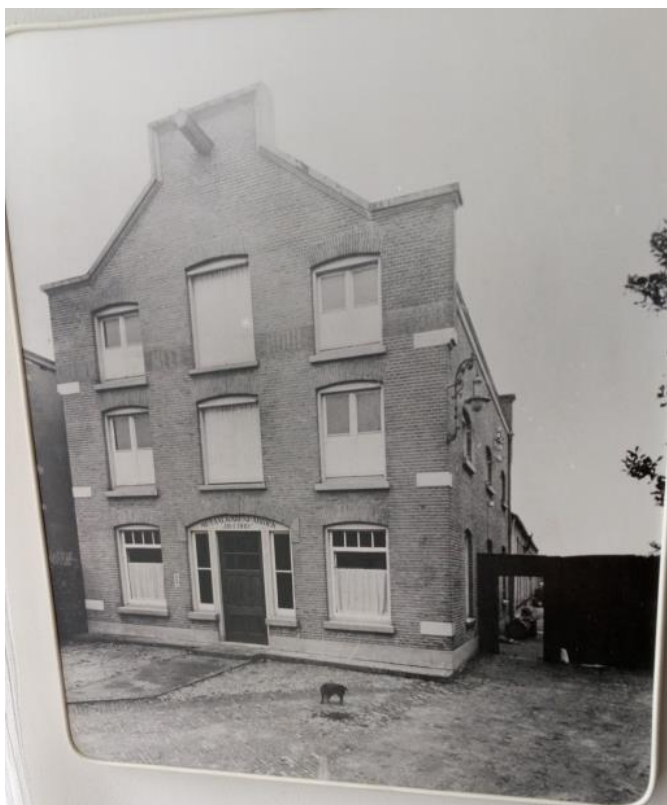
Foto van het oude pand van de Record fabriek. Waarschijnlijk het pand dat gesloopt is om plaats te maken voor het kantoorpand. Kerkallee21.

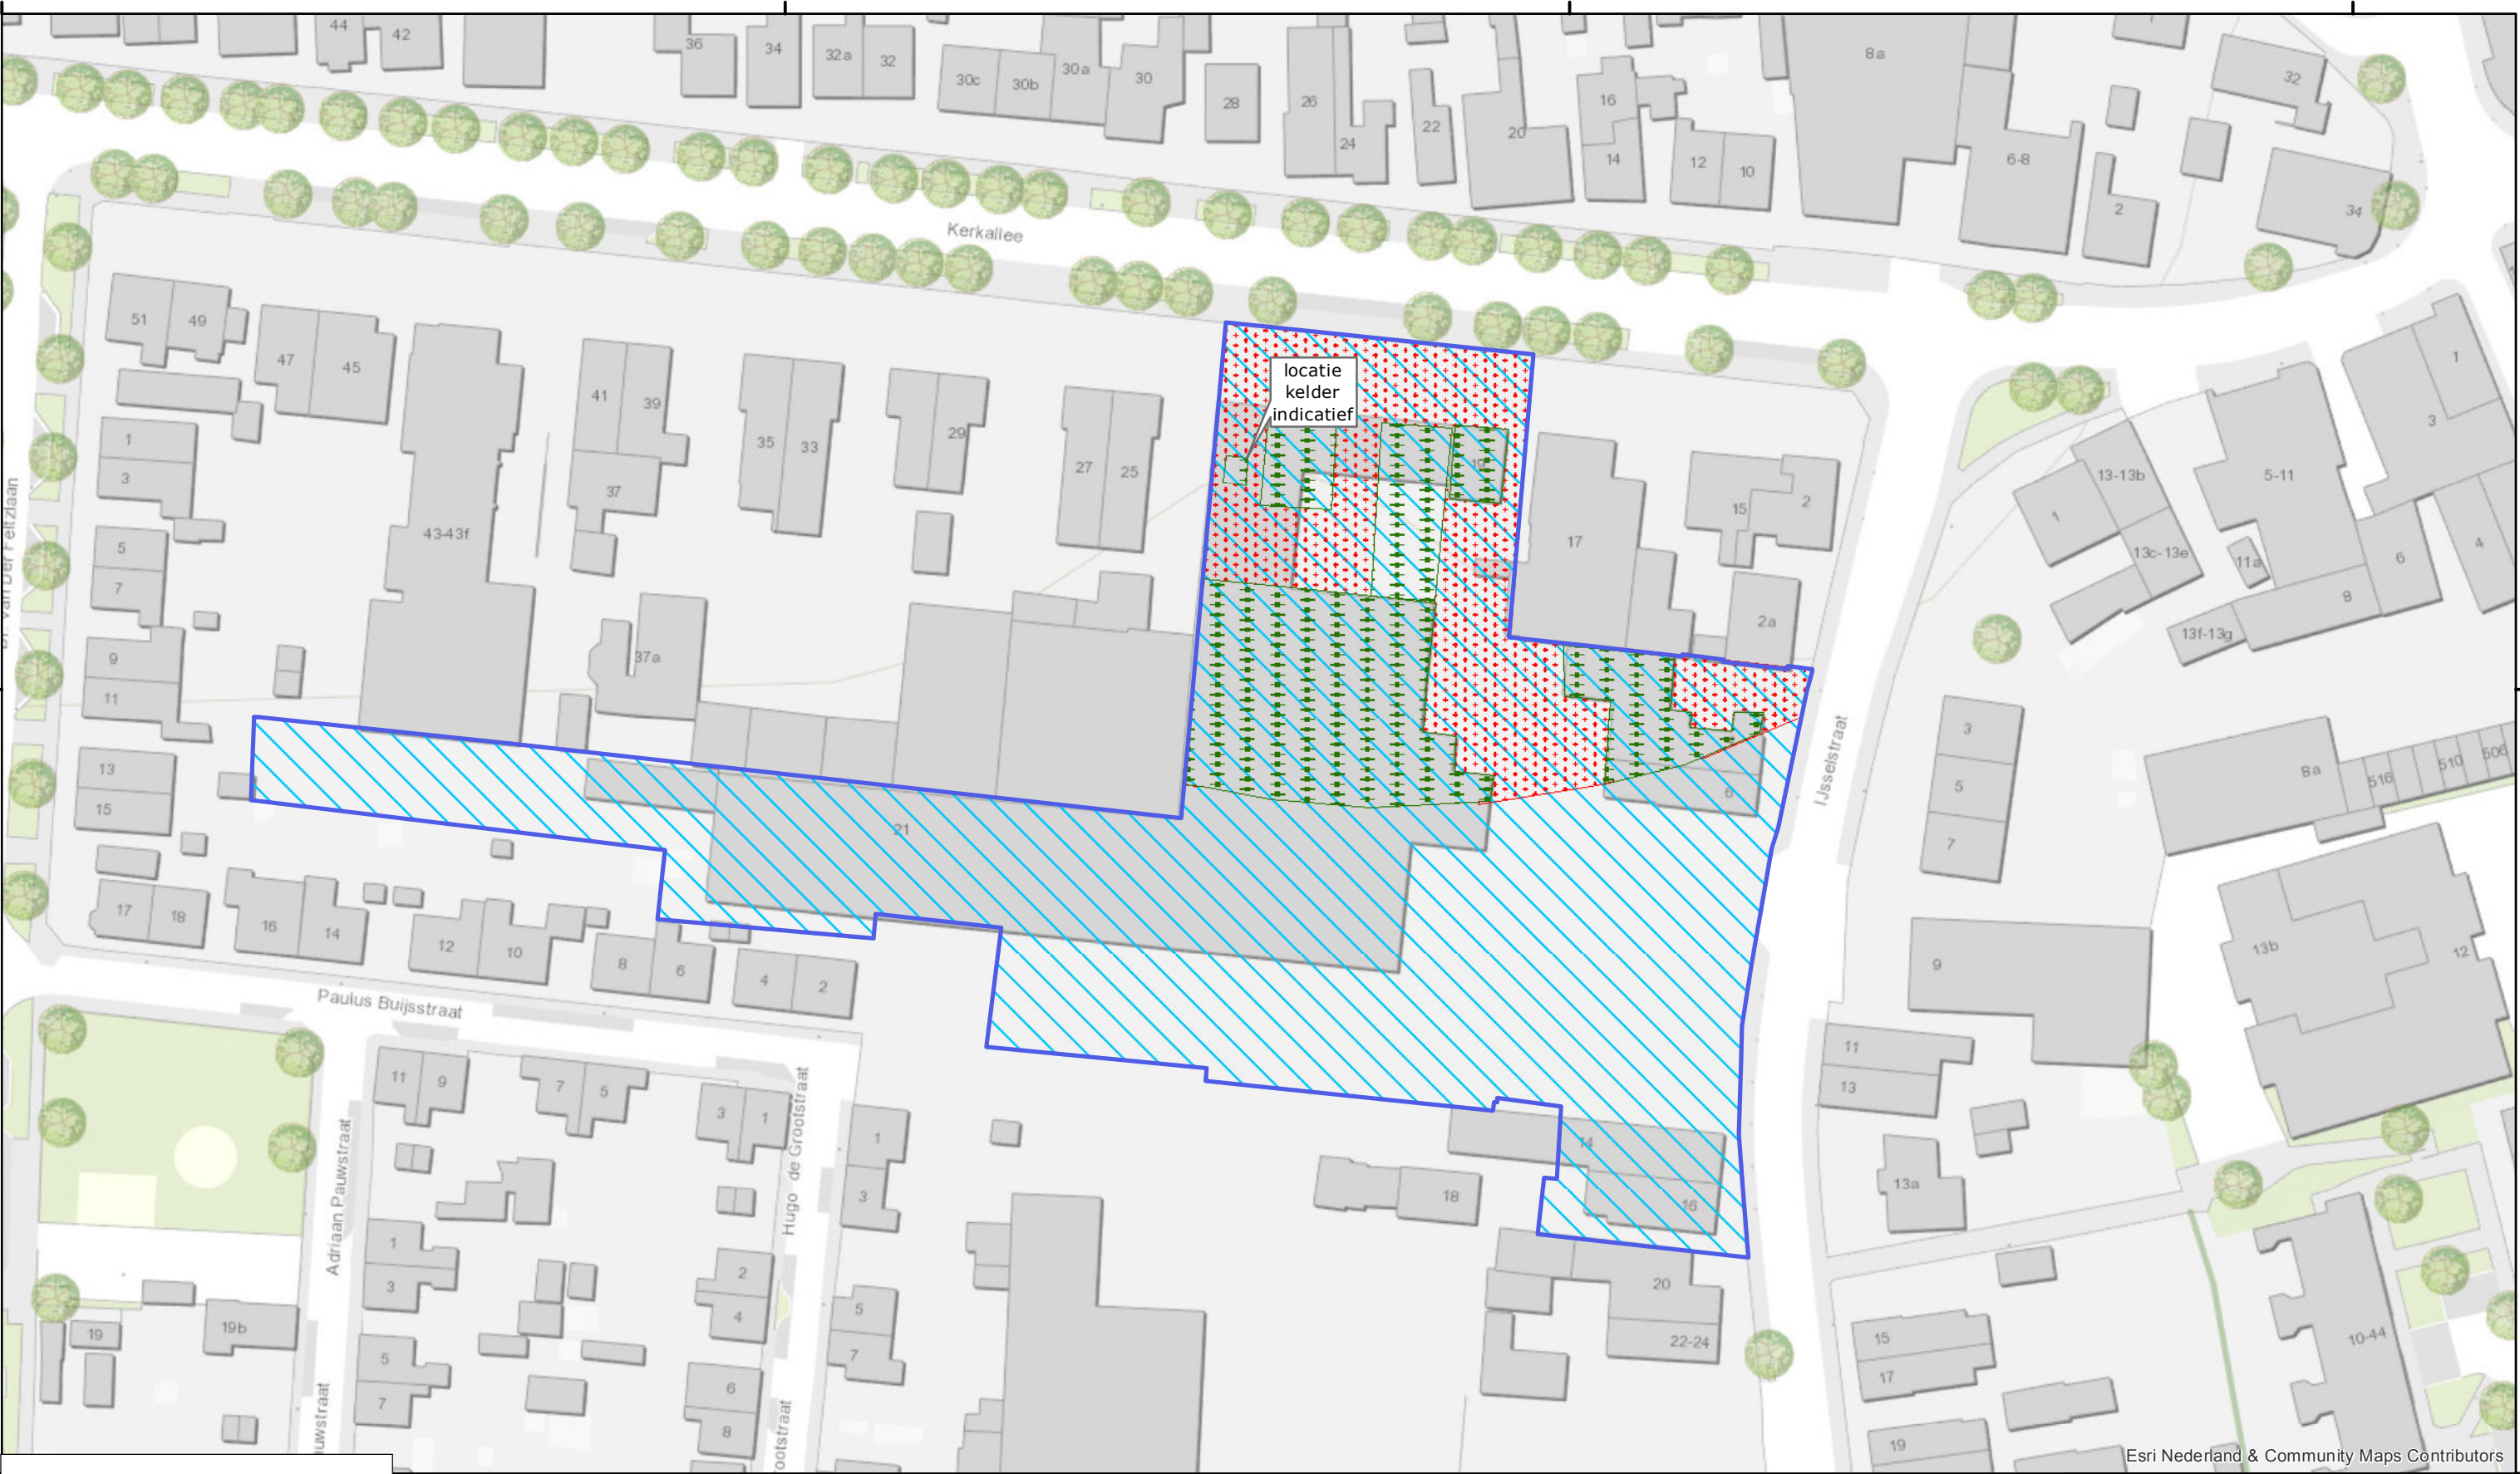
## **Bijlage 5**      Overzichtskaart resultaat PRA en advies

De opsporingsgebieden voor onderhavige PRA vallen binnen de verdachte gebieden uit het historisch vooronderzoek zoals beschreven en geanalyseerd in §3.1. Voor het afbakenen van de opsporingsgebieden is rekening is gehouden met de contra-indicaties zoals beschreven in §3.2 en de verticale afbakening zoals omschreven in §3.3. De opsporingsgebieden zijn in rood weergegeven in kaartbijlage 5.
