VERKENNEND BODEMONDERZOEK NEN 5740

Zandstraat ZO ongenummerd  
Voorst

ICD | RAPPORT

| Projectnummer en versie:<br><b>16001 4, versie 1.0</b> | | Status:<br><b>- DEFINITIEF -</b> |

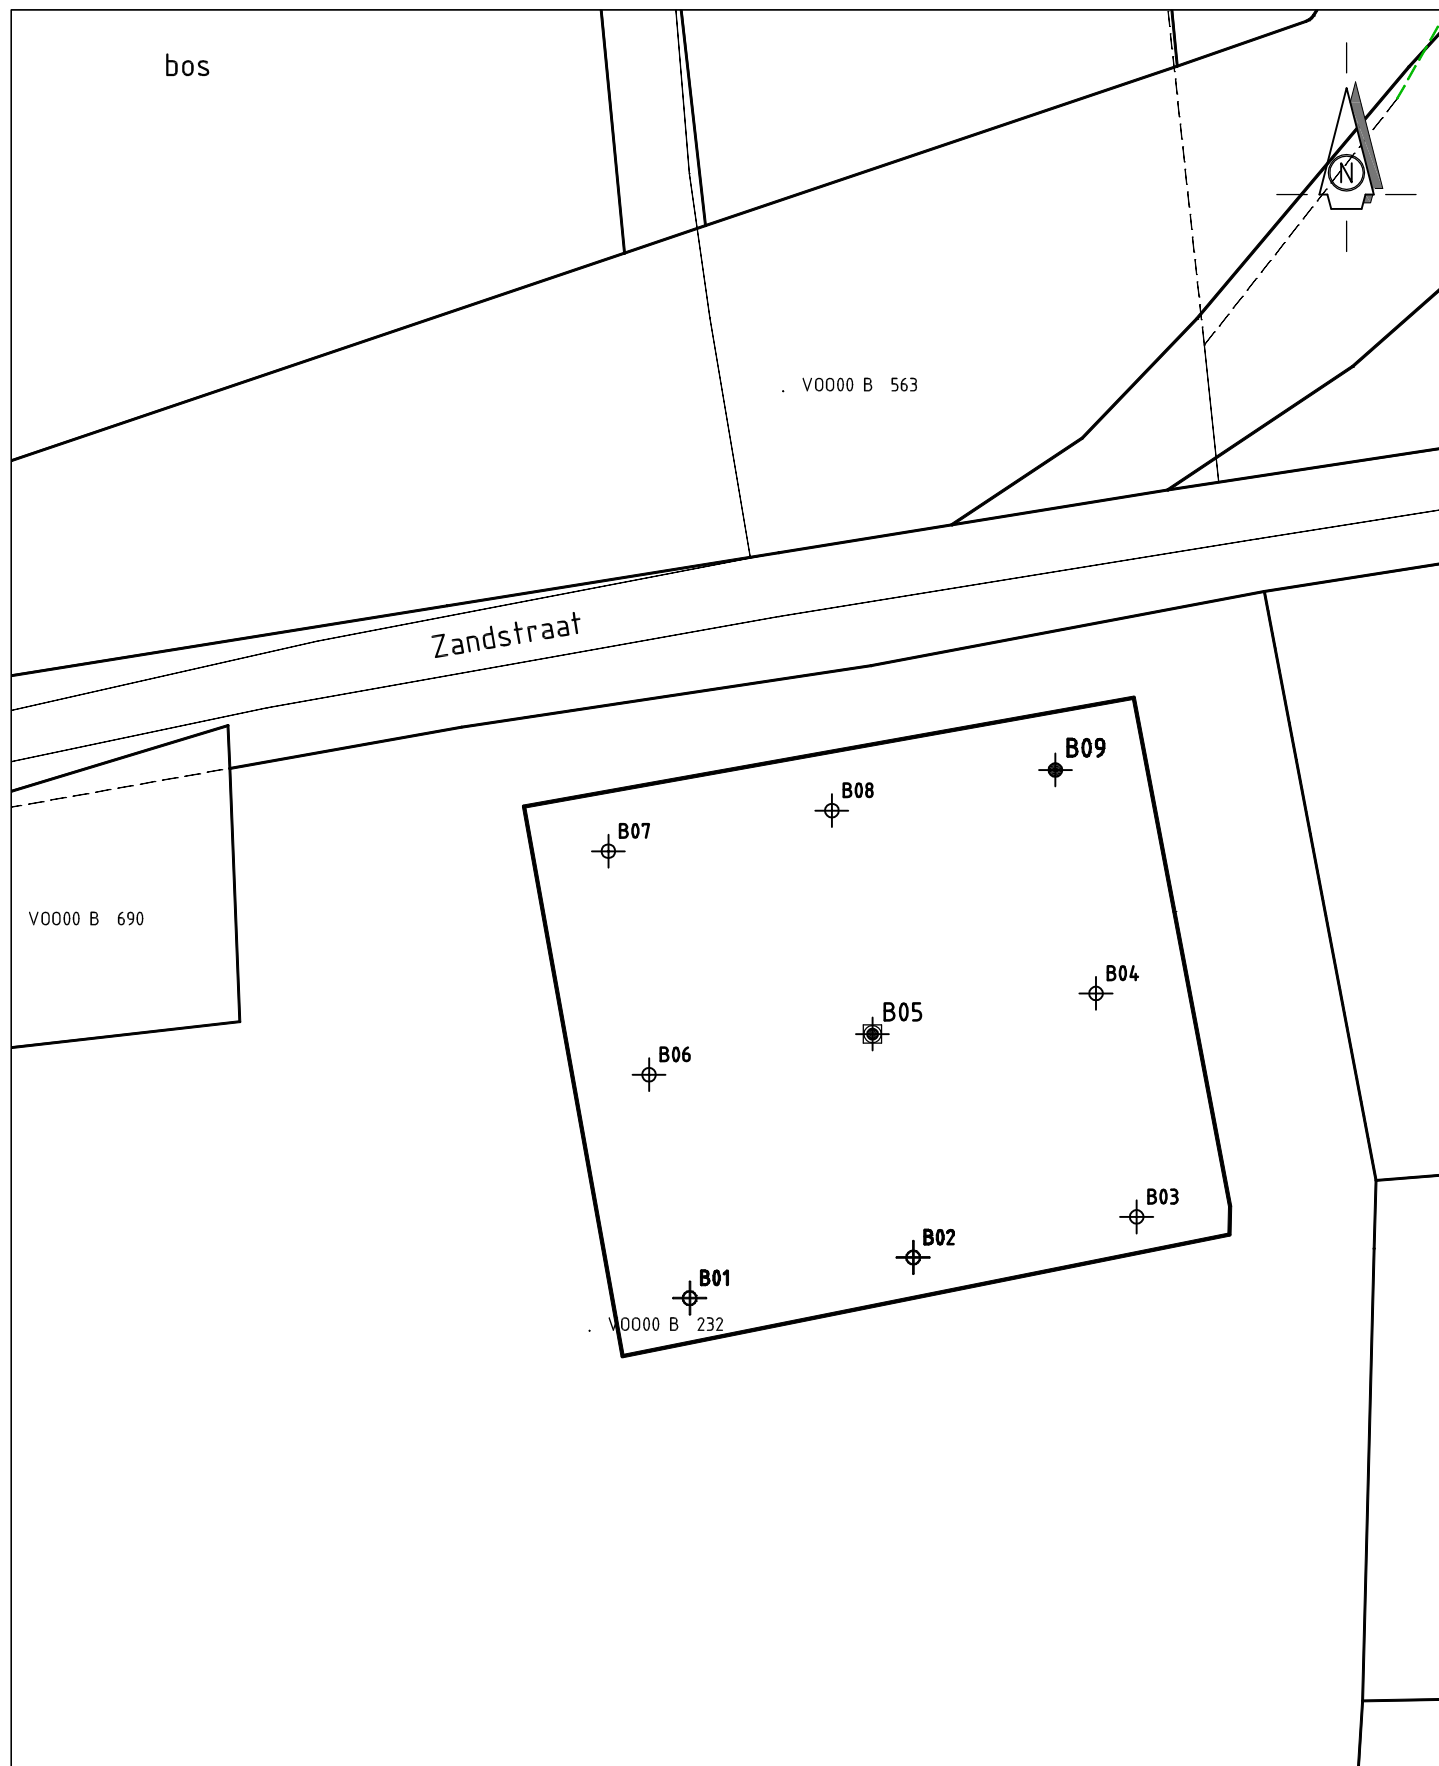
## **BIJLAGE II**

De onderzoekspunten zijn ingemeten ten opzichte van de op locatie gesitueerde bebouwing danwel perceelgrenzen. Op de situatietekening (bijlage II) zijn de onderzoekspunten weergegeven.

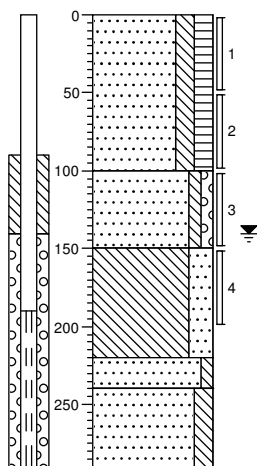
## Boring: 05

| 0 | weiland |
| | Zand, matig fijn, matig siltig, matig humeus, donkerbruin, Edelmanboor |

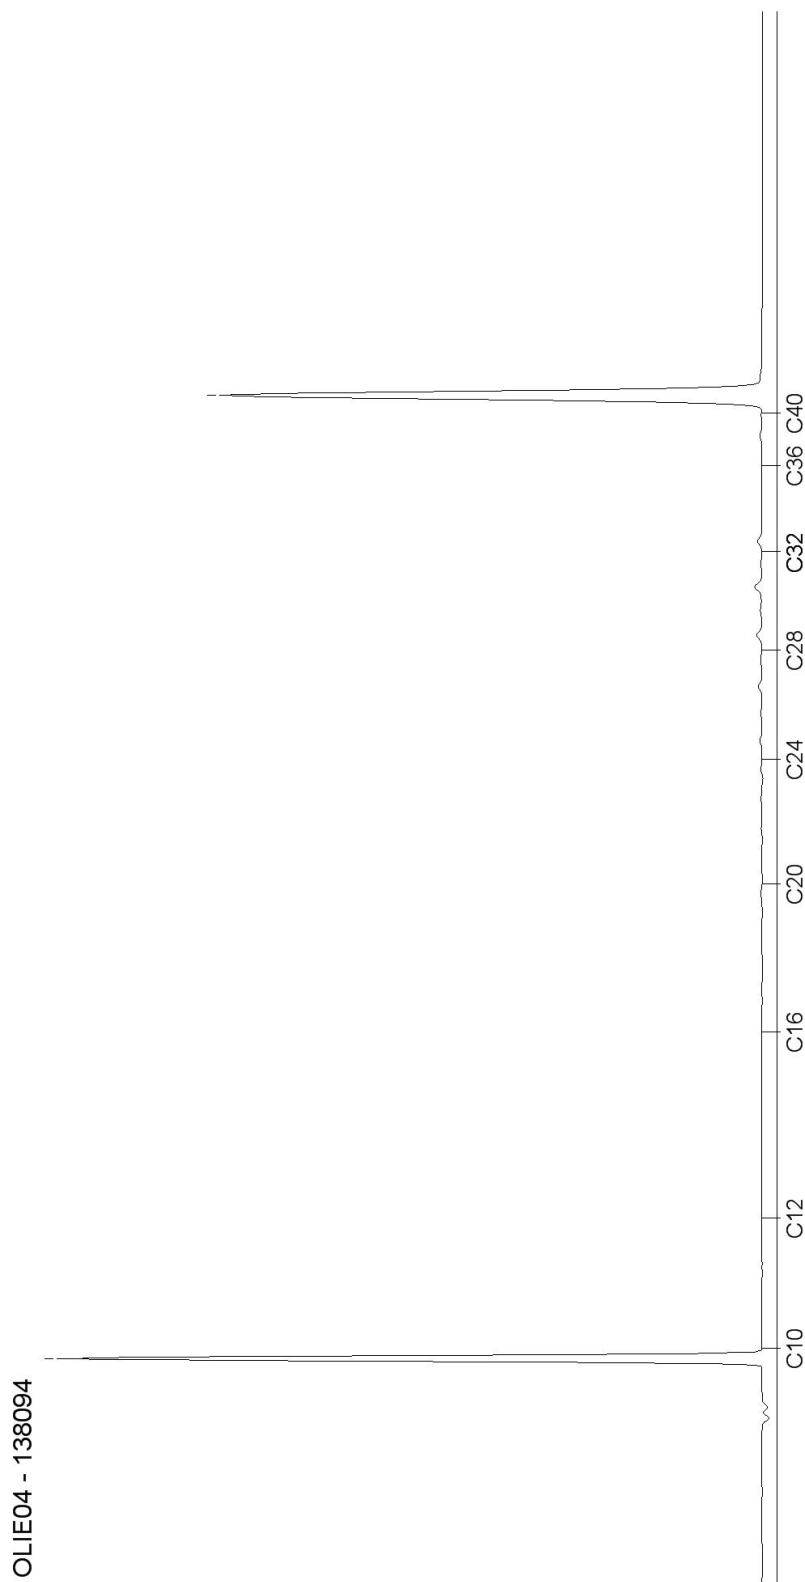
Chromatogram for Order No. 496621, Analysis No. 138094, created at 17.04.2015 08:19:15

**Monsteromschrijving: MM1 01 (0-50) 02 (0-50) 03 (0-50) 04 (0-50) 05 (0-50) 06 (0-50) 07 (0-50) 08 (0-50) 09 (0-50)**

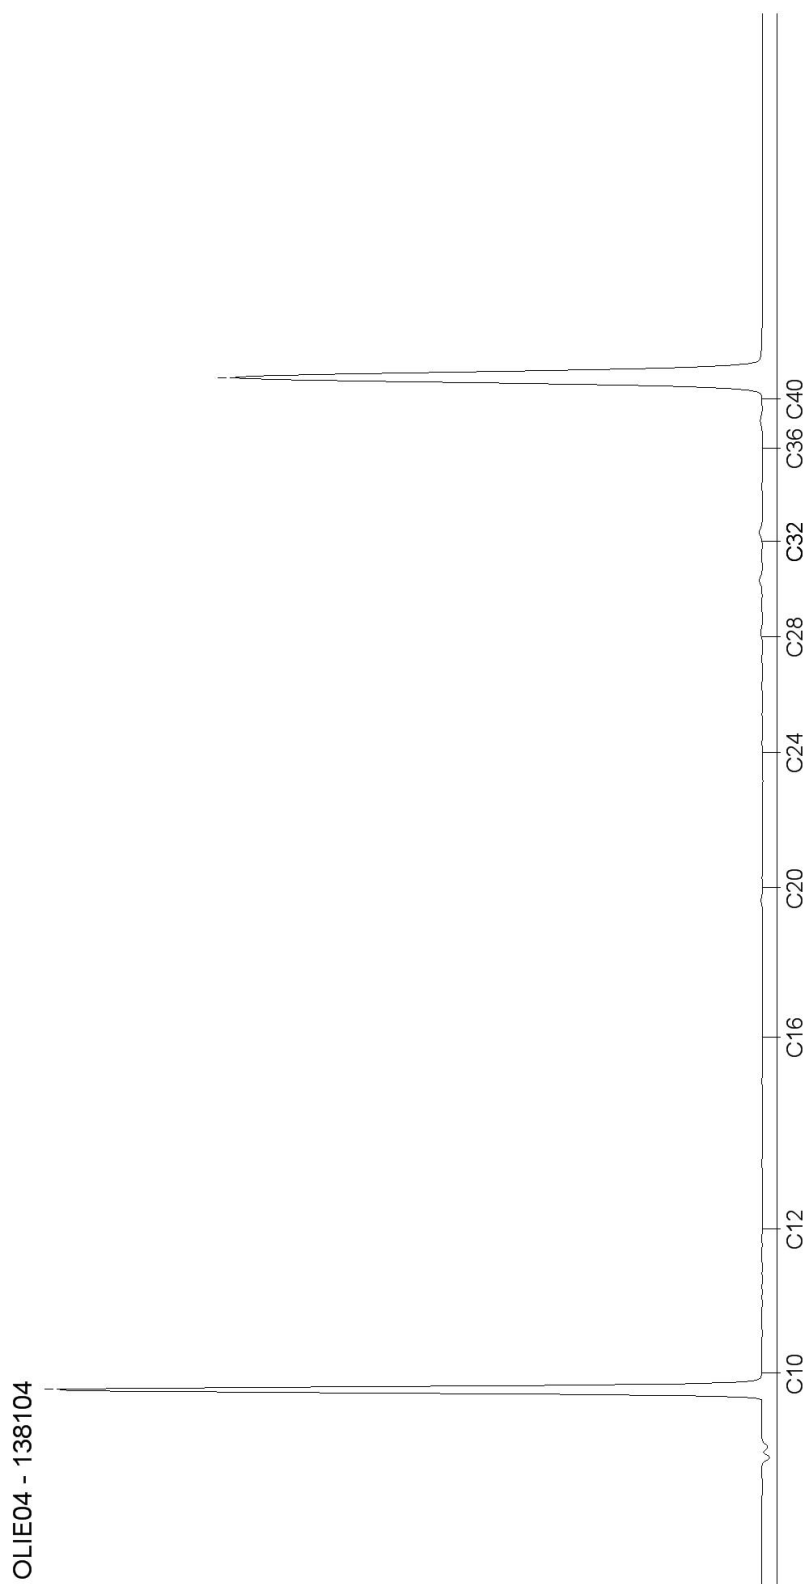
Chromatogram for Order No. 496621, Analysis No. 138104, created at 17.04.2015 08:19:15

**Monsteromschrijving: MM2 05 (50-100) 05 (100-150) 09 (50-90) 09 (90-140) 09 (140-190)**

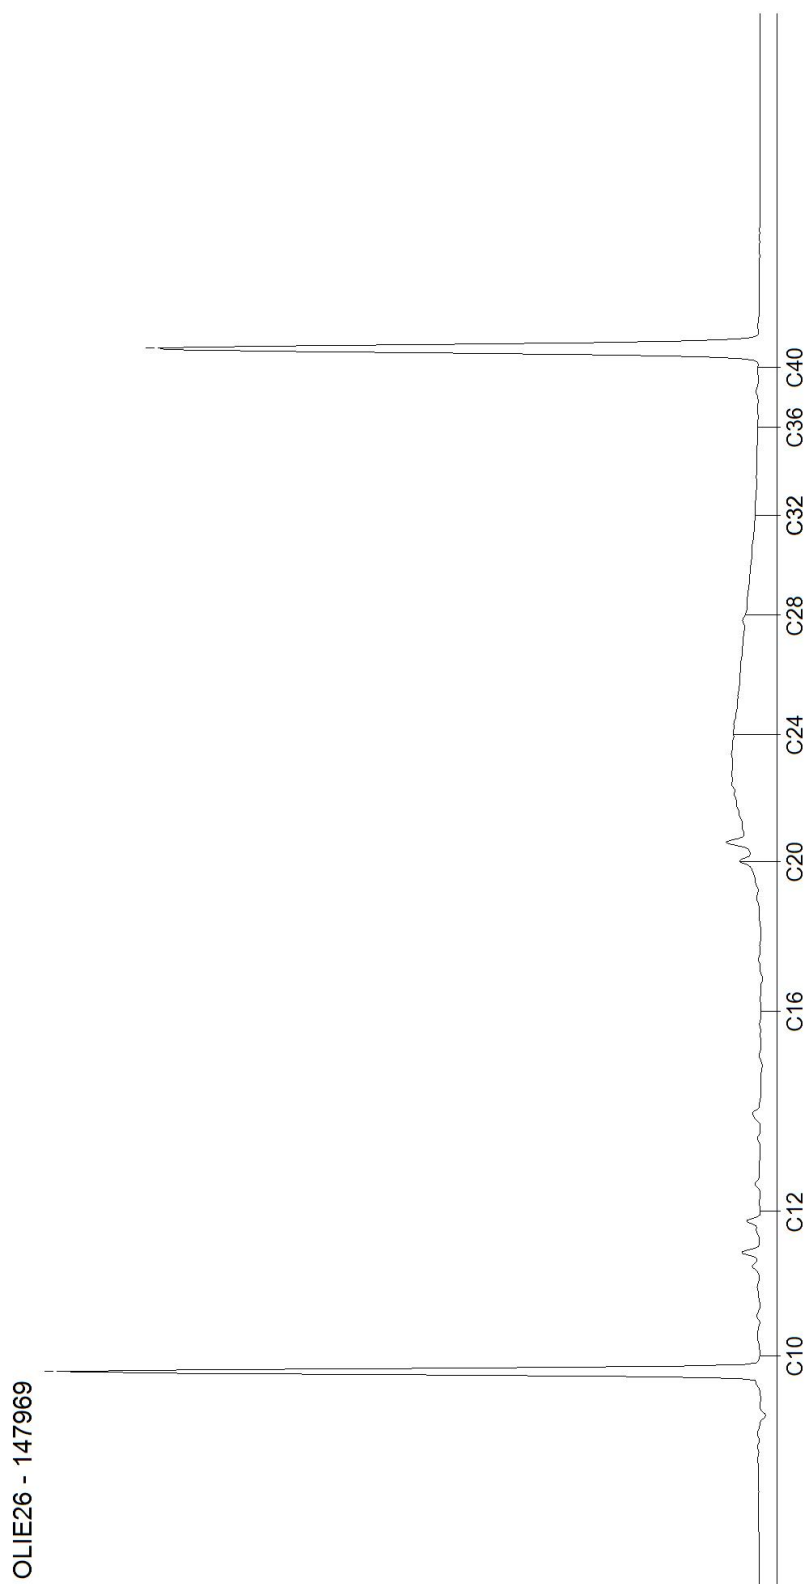
Chromatogram for Order No. 498255, Analysis No. 147969, created at 24.04.2015 05:45:01

**Monsteromschrijving: W05 05 (190-290)**

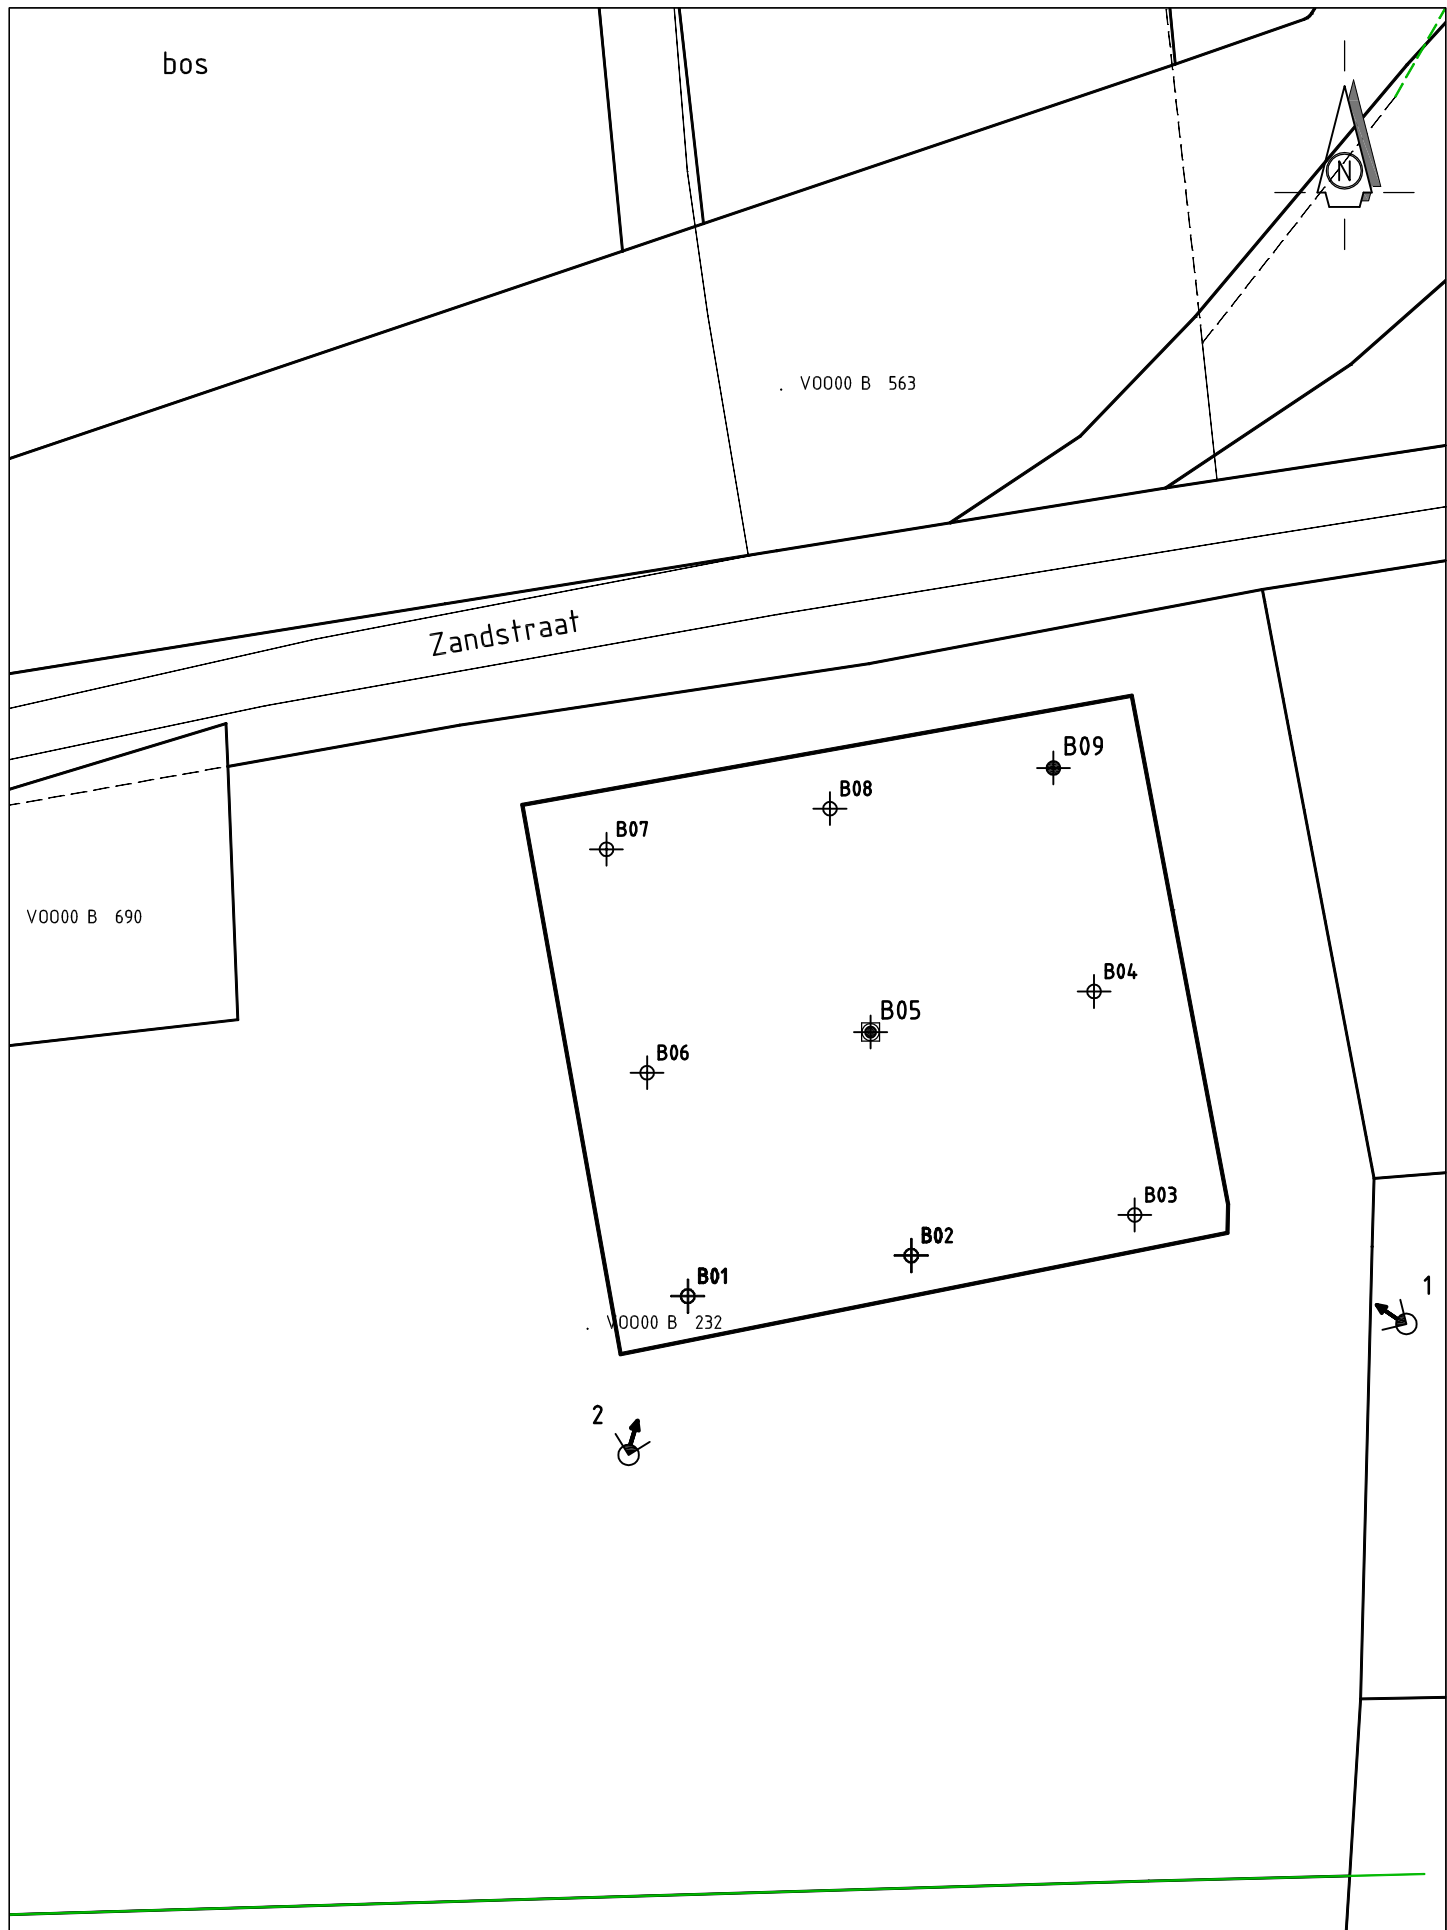
projectnr. : 16001 4  
schaal : 1 : 500  
bijlage : VIII

Situering fotonamepunten  
Zandstraat ZO ongenummerd  
Voorst

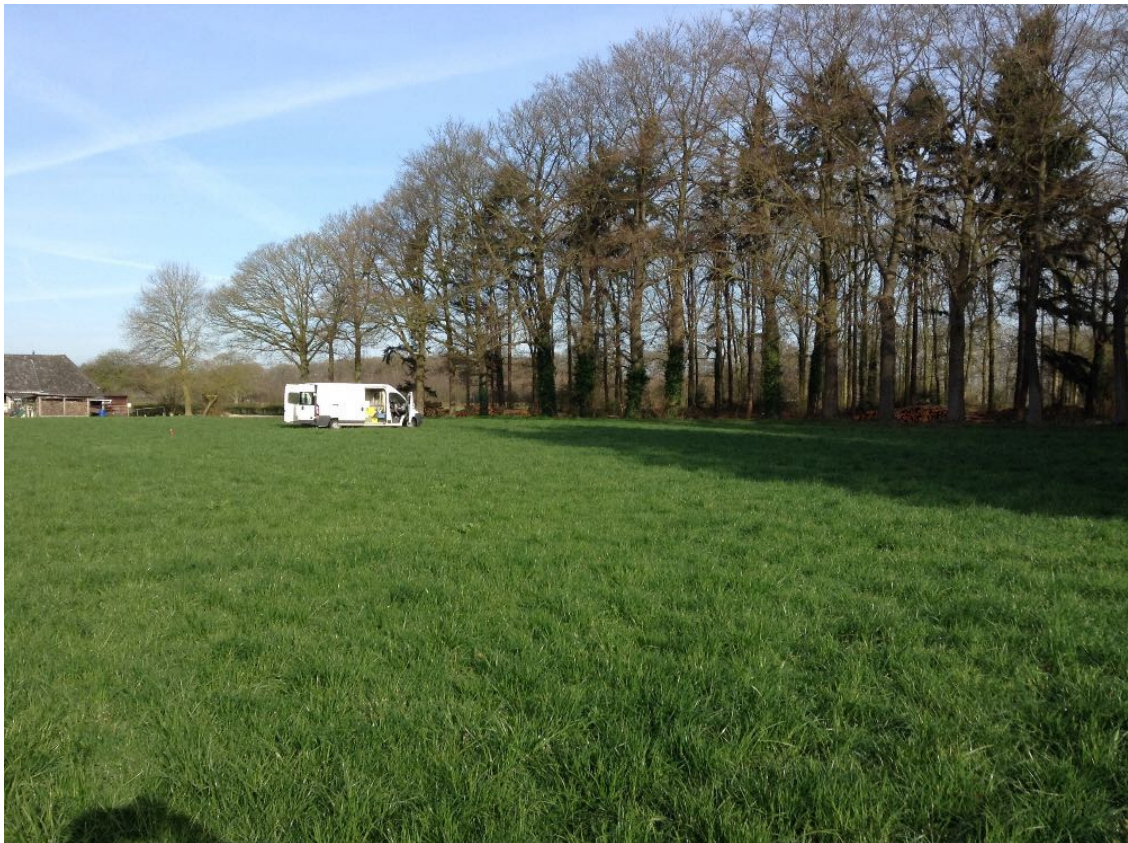
Foto 1

***Foto's Zandstraat ZO ongenummerd te Voorst genomen tijdens het veldwerk***
