## **VERKENNEND BODEMONDERZOEK**

herontwikkeling percelen,  
Hamersestraat te Westervoort

Datum: 21-11-2025; versie 1 (definitief)

Opdrachtnummer: 154357

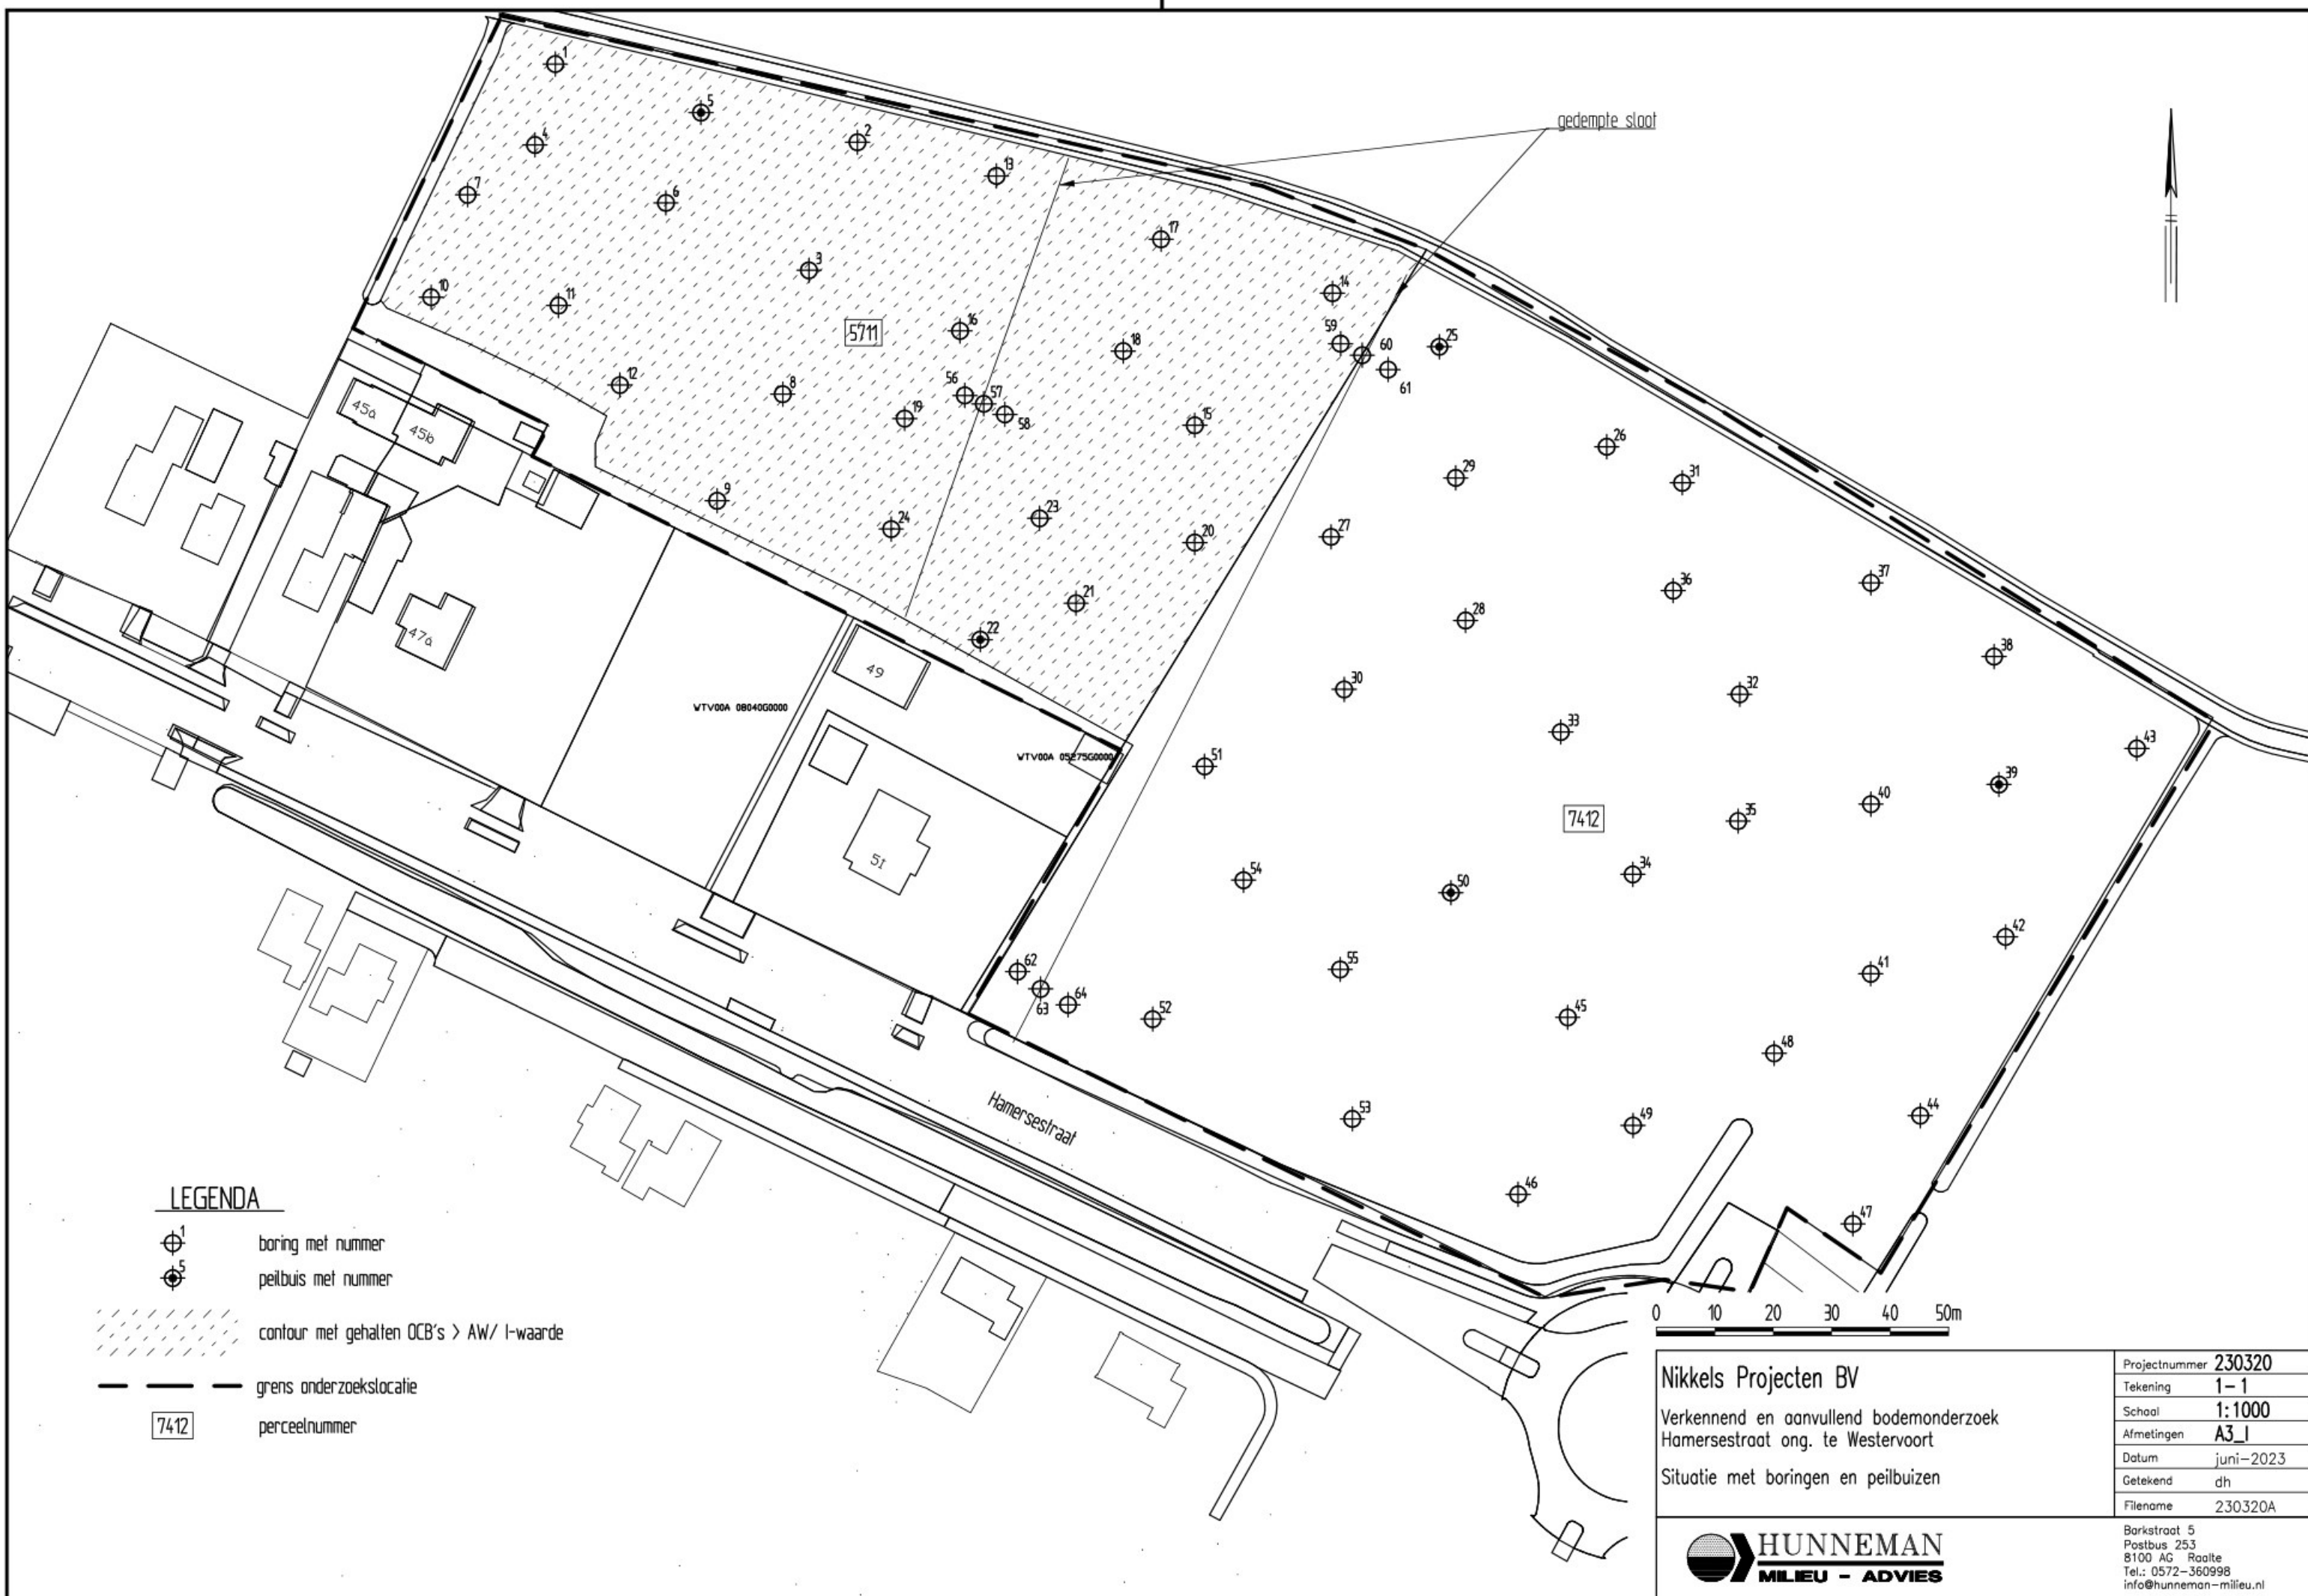
| <b>Nikkels Projecten BV</b><br>Verkennend en aanvullend bodemonderzoek<br>Hamersestraat ong. te Westervoort<br>Situatie met boringen en peilbuizen | Projectnummer | 230320 |

Op basis van de onderzoeksresultaten is meer dan 25 m<sup>3</sup> vaste bodem verontreinigd met gehalten boven de interventiewaarden. De verontreiniging is veroorzaakt voor 1987. Op de locatie is derhalve sprake van een geval van ernstige bodemverontreiniging en is de Provincie Gelderland het bevoegd gezag.

Wij adviseren de aangetoonde OCB-verontreiniging voorafgaand aan het bouwrijp maken onder milieukundige begeleiding te saneren (ontgraven en/of isoleren). Voor de sanering dient een BUS-melding of een op te stellen saneringsplan te worden ingediend bij het bevoegd gezag.
