Evaluatie Immobiel BUS sanering

Molenstraat (ong.) te Bruchem

S22.2555/EVA-01/MM

Versie: 01, d.d. 8-02-2023

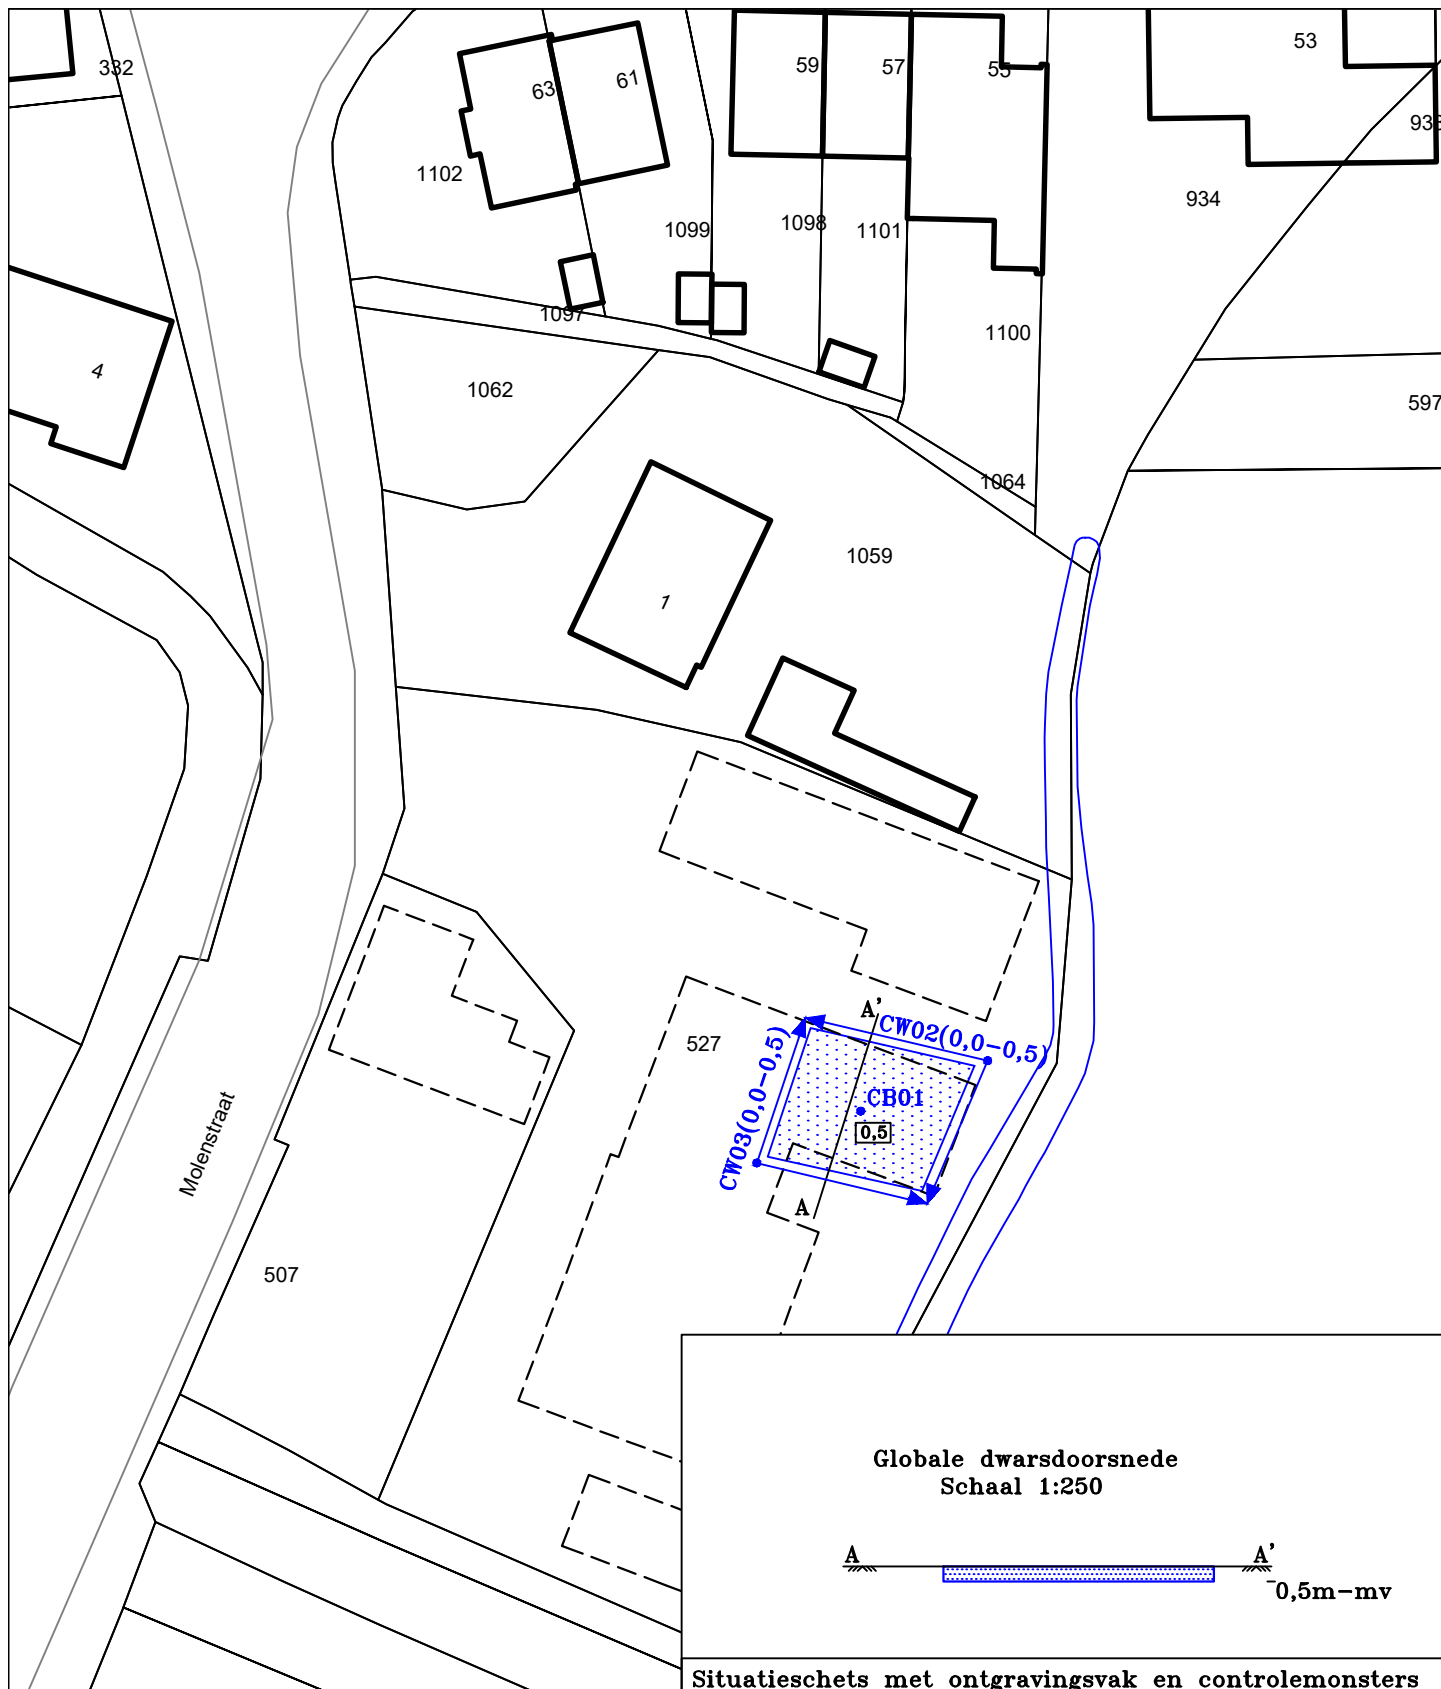
Situatieschets met ontgravingsvak en samengestelde controlemonsters

Globale dwarsdoorsnede  
Schaal 1:250

Situatieschets met ontgravingsvak en controlemonsters  
genomen op 23 december 2022 behorend bij de  
grondsanering voor de locatie gelegen aan de  
Molenstraat (ong.) te Bruchem
