## Verkennd Bodemonderzoek

Project: 2018-124.2

Locatie: Bevermeerseweg ongenummerd te Angerlo

Datum: 3 januari 2019

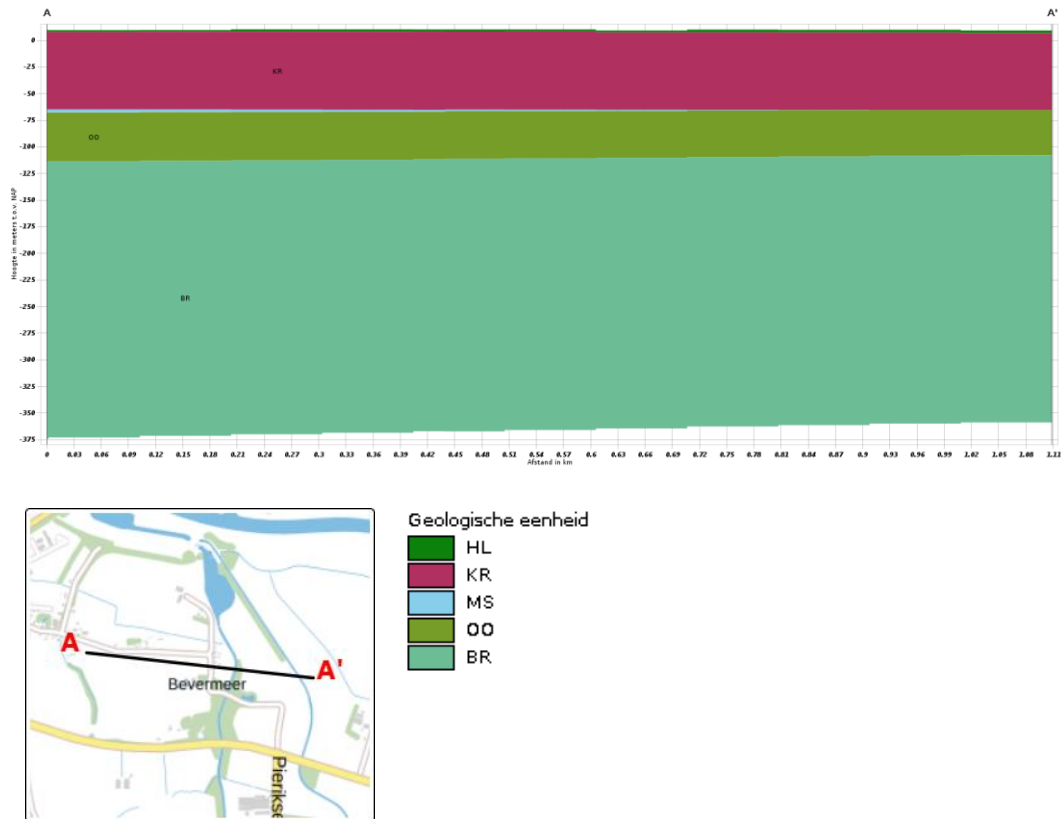
*Figuur 1 Geologisch opbouw landelijk model DGM v2.2*

De regionale geohydrologische bodemopbouw is weergegeven in onderstaande figuur.

De boorlocatie bevindt zich circa 10.6 meter boven NAP.

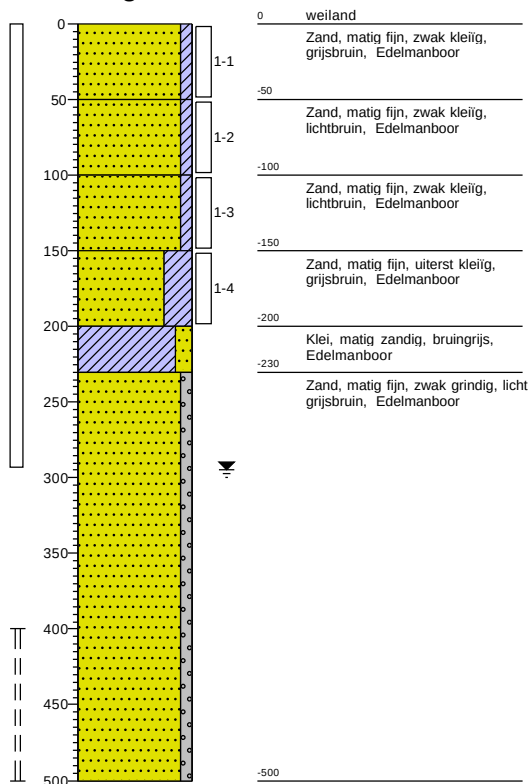
### Boring: 1

X: 207883,52  
Y: 445384,24  
Datum: 19-12-2018  
GWS: 295

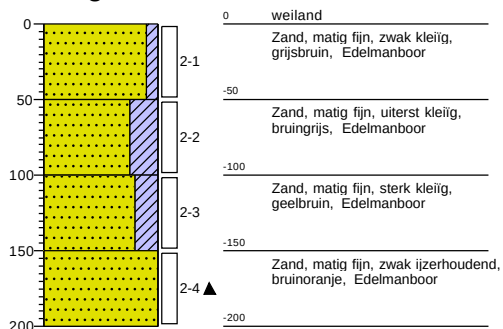
### Boring: 2

| Boring | Diepte boring (m -mv) | Traject (m -mv) | Grondsoort | Waargenomen bijzonderheden |
|---|---|---|---|---|
| 2 | 2,00 | 1,50 - 2,00 | Zand | zwak ijzerhoudend |

X: 207903,64  
Y: 445354,50  
Datum: 19-12-2018

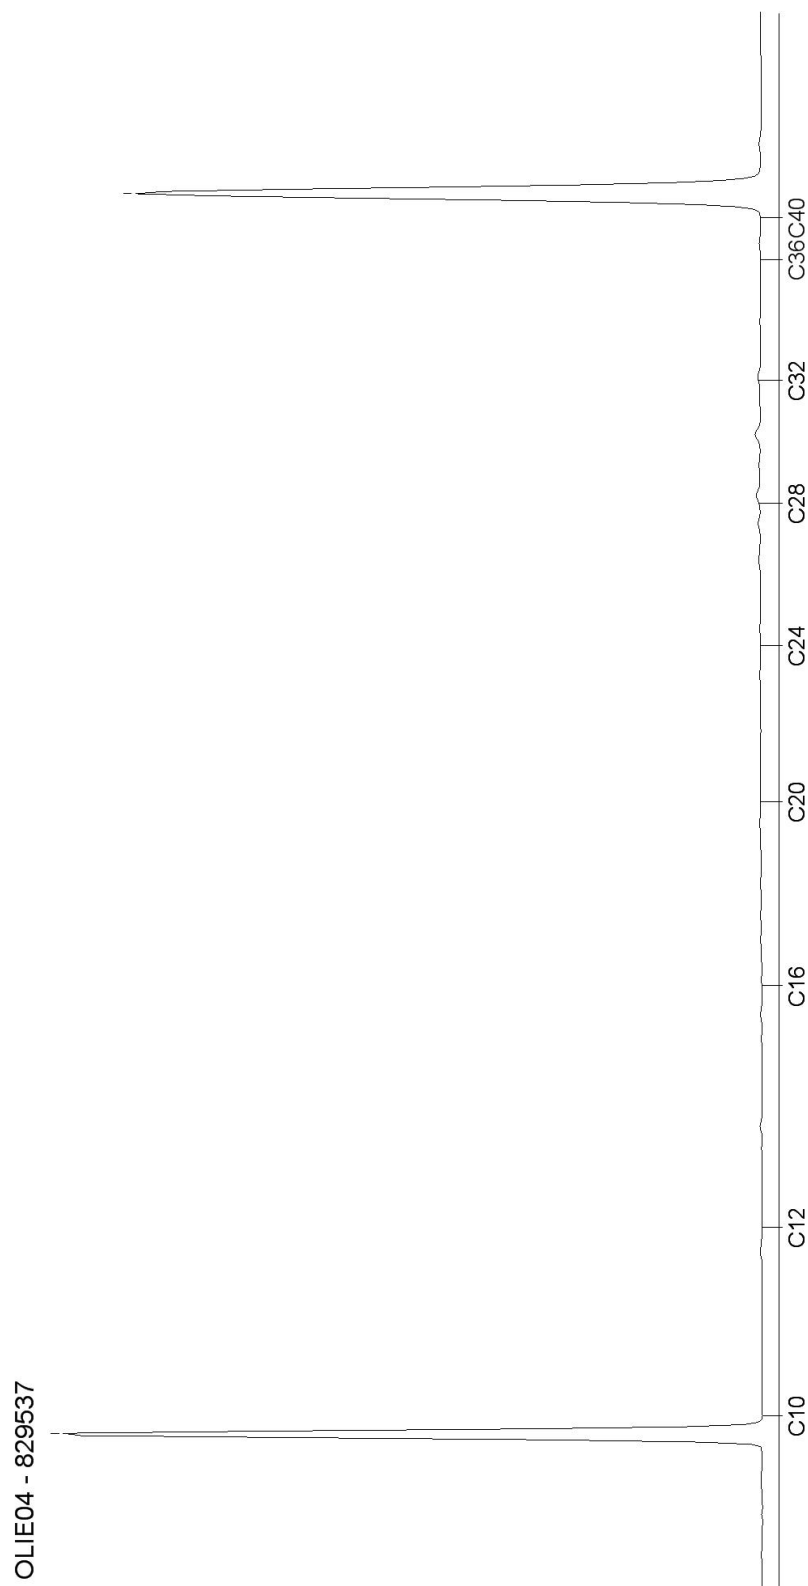
CHROMATOGRAM for Order No. 818379, Analysis No. 829537, created at 24.12.2018 07:02:38

**Monsteromschrijving: BM1**

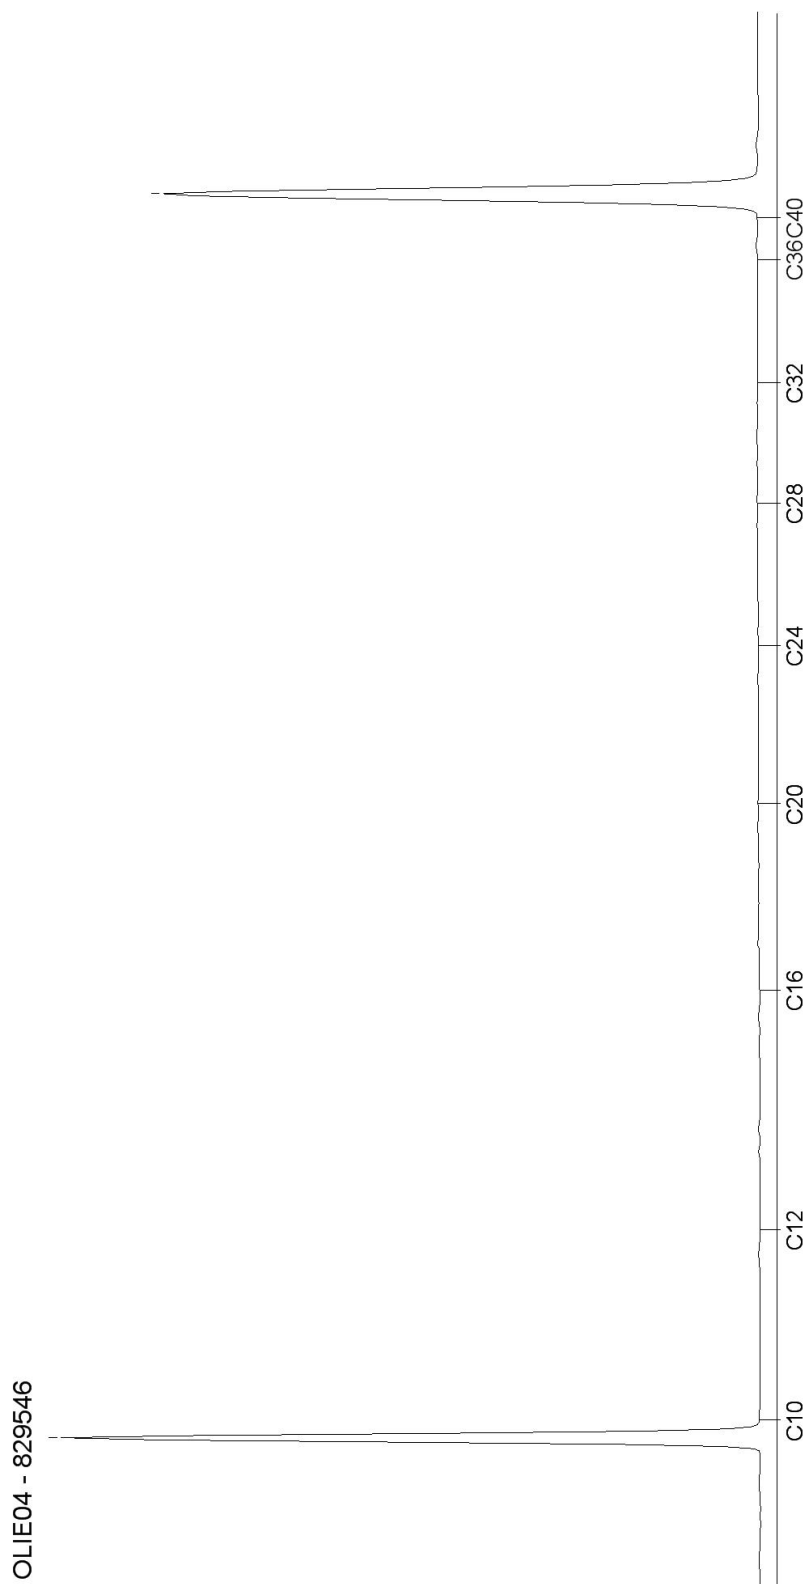
CHROMATOGRAM for Order No. 818379, Analysis No. 829546, created at 24.12.2018 07:02:38

## Monsteromschrijving: OM1

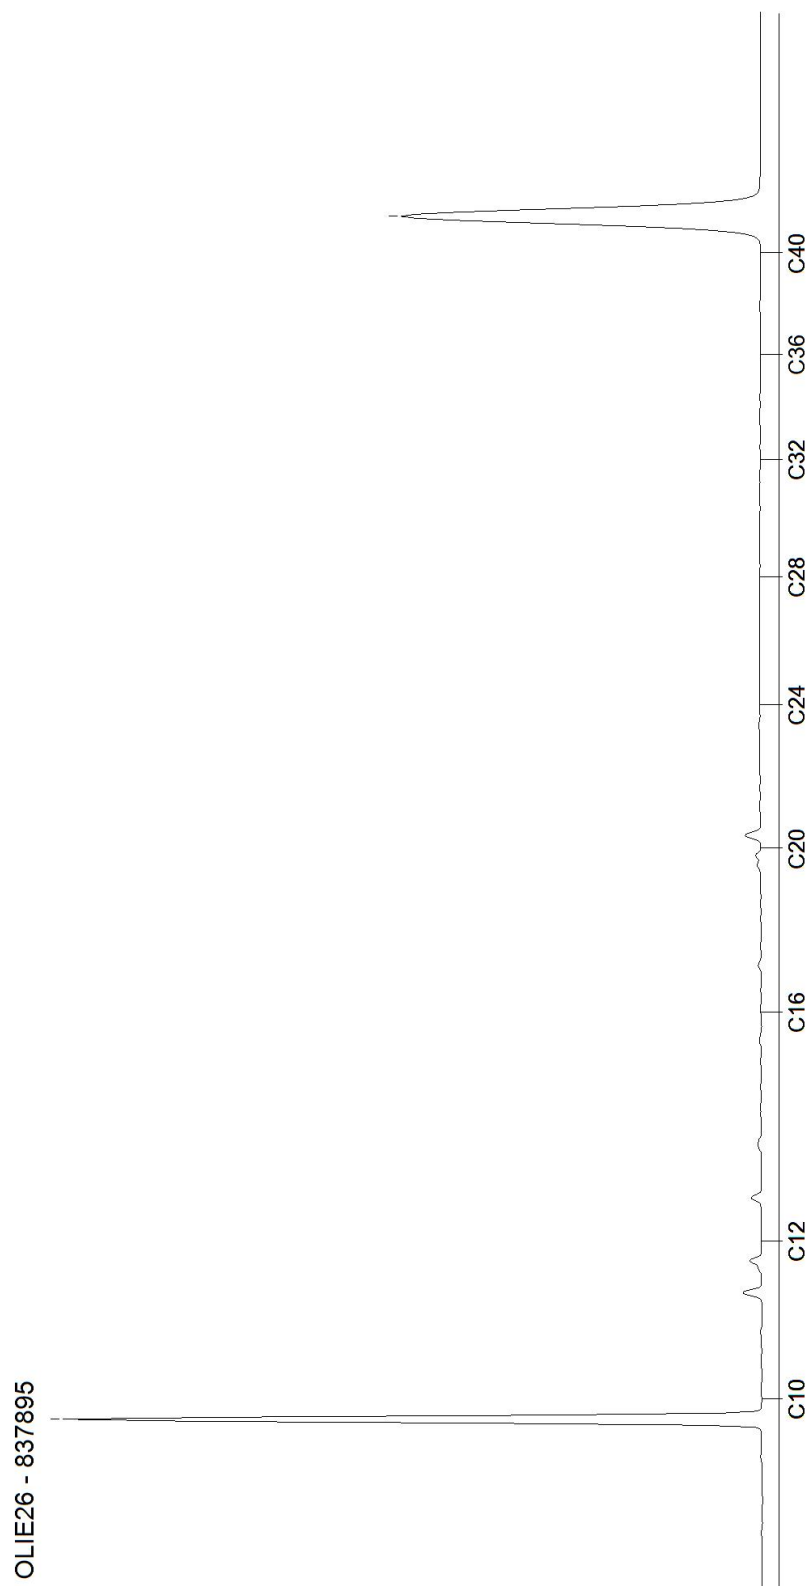
CHROMATOGRAM for Order No. 819642, Analysis No. 837895, created at 02.01.2019 06:55:13

**Monsteromschrijving: PB1 WM1**
