| Onderwerp: | <b>verkennend milieukundig bodemonderzoek volgens NEN 5740+A1 perceel Lobith en Spijk, sectie B nr. 5251 (ten zuiden van Zwarteweg 3) te Tolkamer</b> |
| Projectnummer: | <b>23-M10644</b> |
| Opdrachtgever: | <b>BJZ.nu</b> |
| Datum: | <b>23 mei 2023</b> |

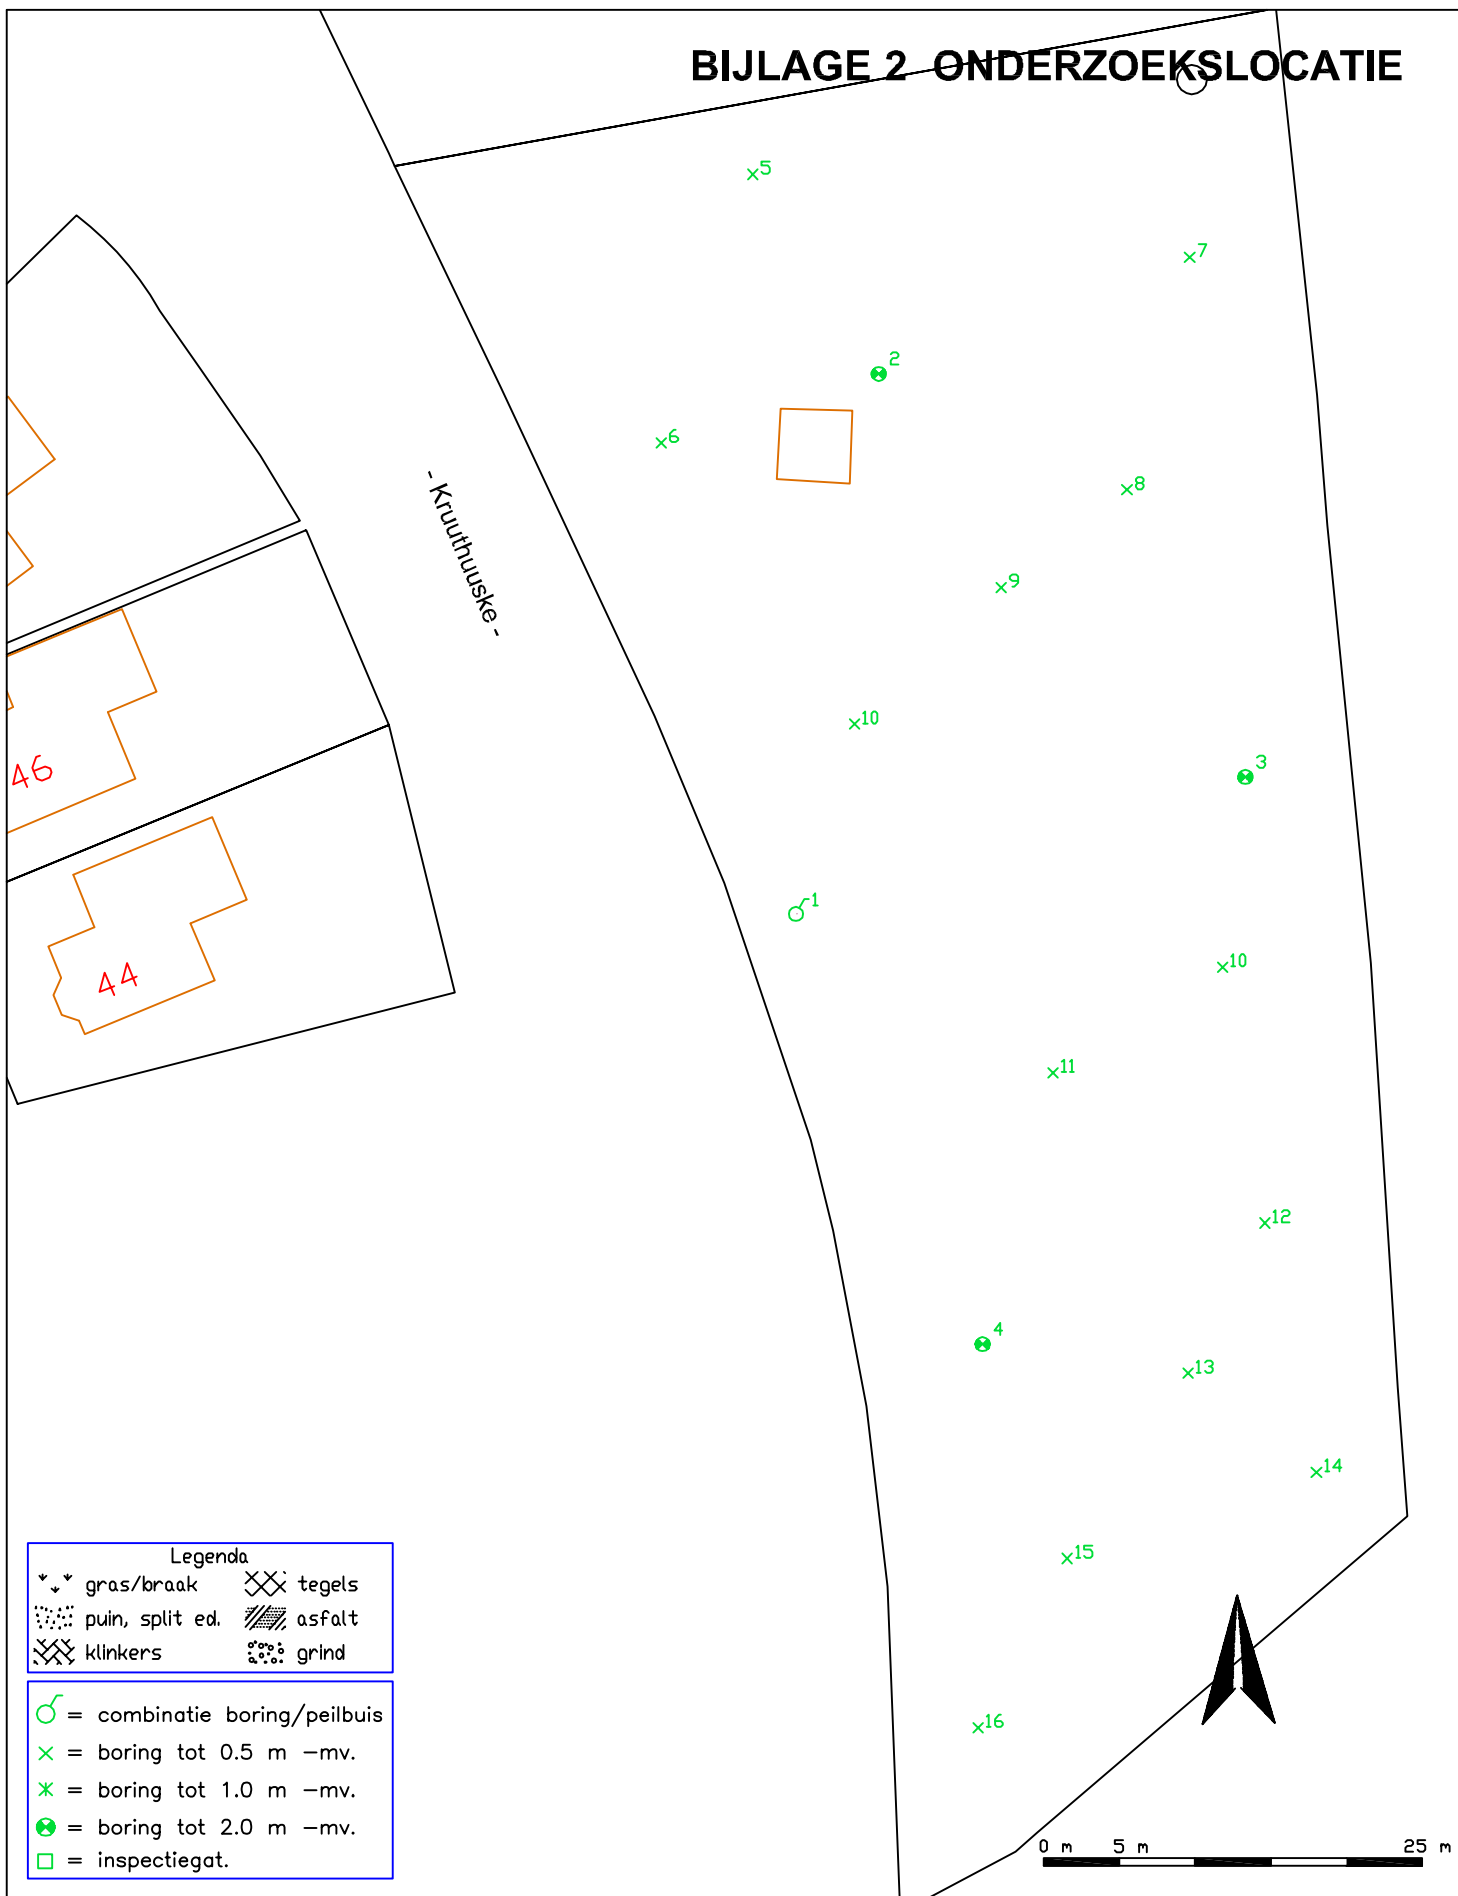
# BIJLAGE 2 ONDERZOEKSLOCATIE

Het onderhavige onderzoek, het geografisch besluitvormingsgebied, betreft het onderzochte deel van de locatie zoals weergegeven in bijlage 2.

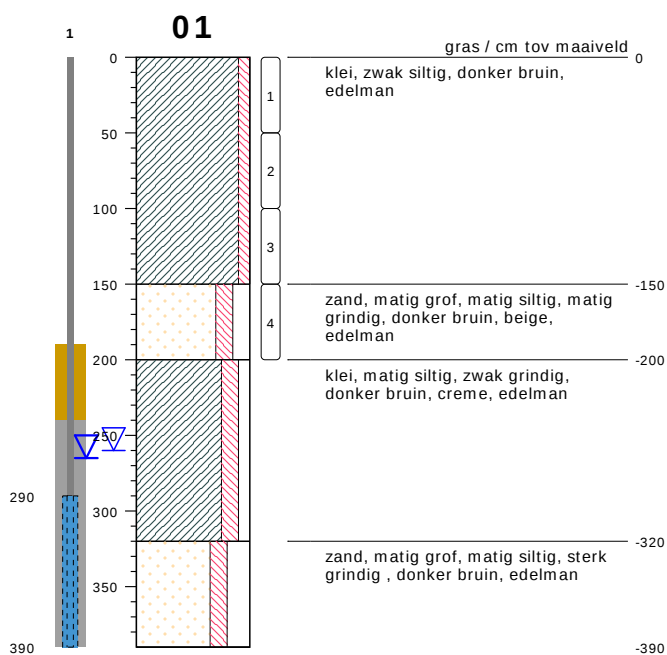
type **peilbuis met 1 filter**  
 datum **04-04-2023**  
 boormeester **Veldwerker**

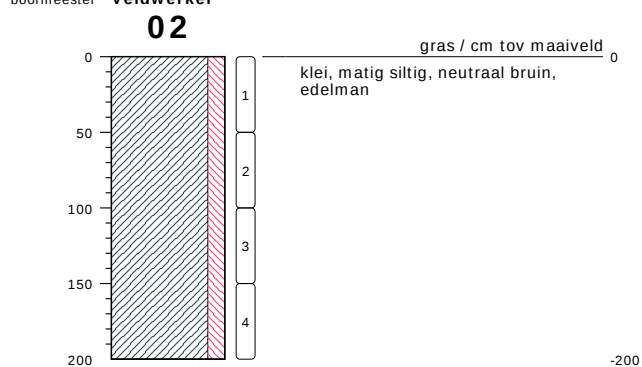
type **grondboring**  
 datum **04-04-2023**  
 boormeester **Veldwerker**

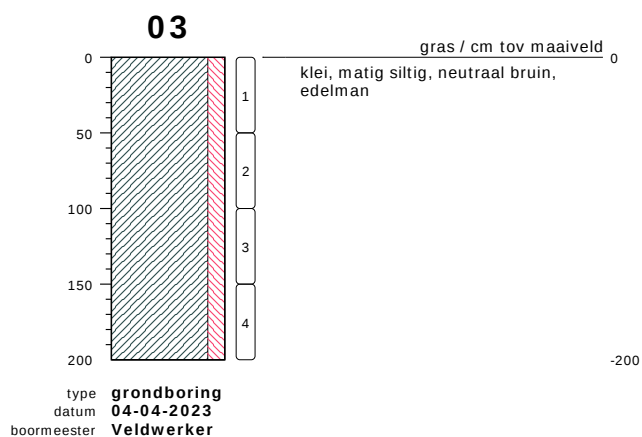
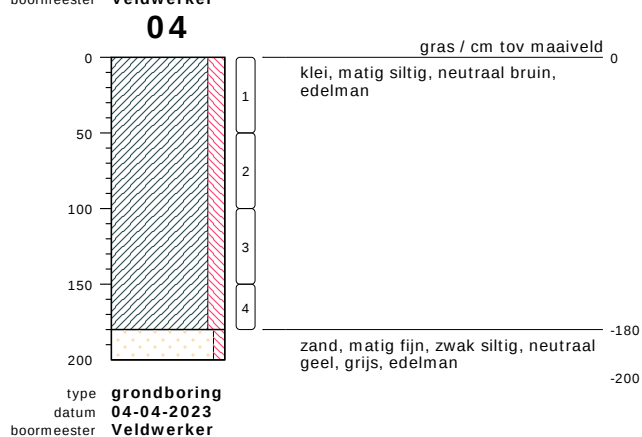
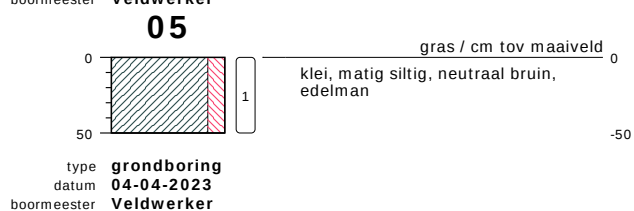
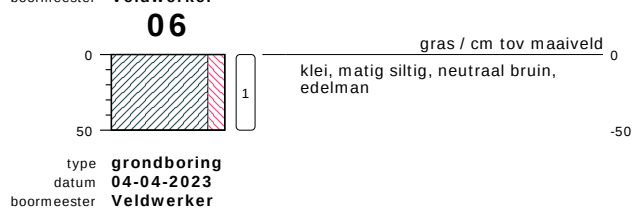
## bodemprofielen schaal 1:50

onderzoek **Batavenweg / hoek Zwarteweg, sectie B nr. 5251, Tolkamer**  
 projectcode **23-M10644**  
 getekend conform **NEN 5104**
