VERKENNEND BODEMONDERZOEK

BEEKSEWEG 42A

TE BABBERICH

# Rapportage verkennend bodemonderzoek

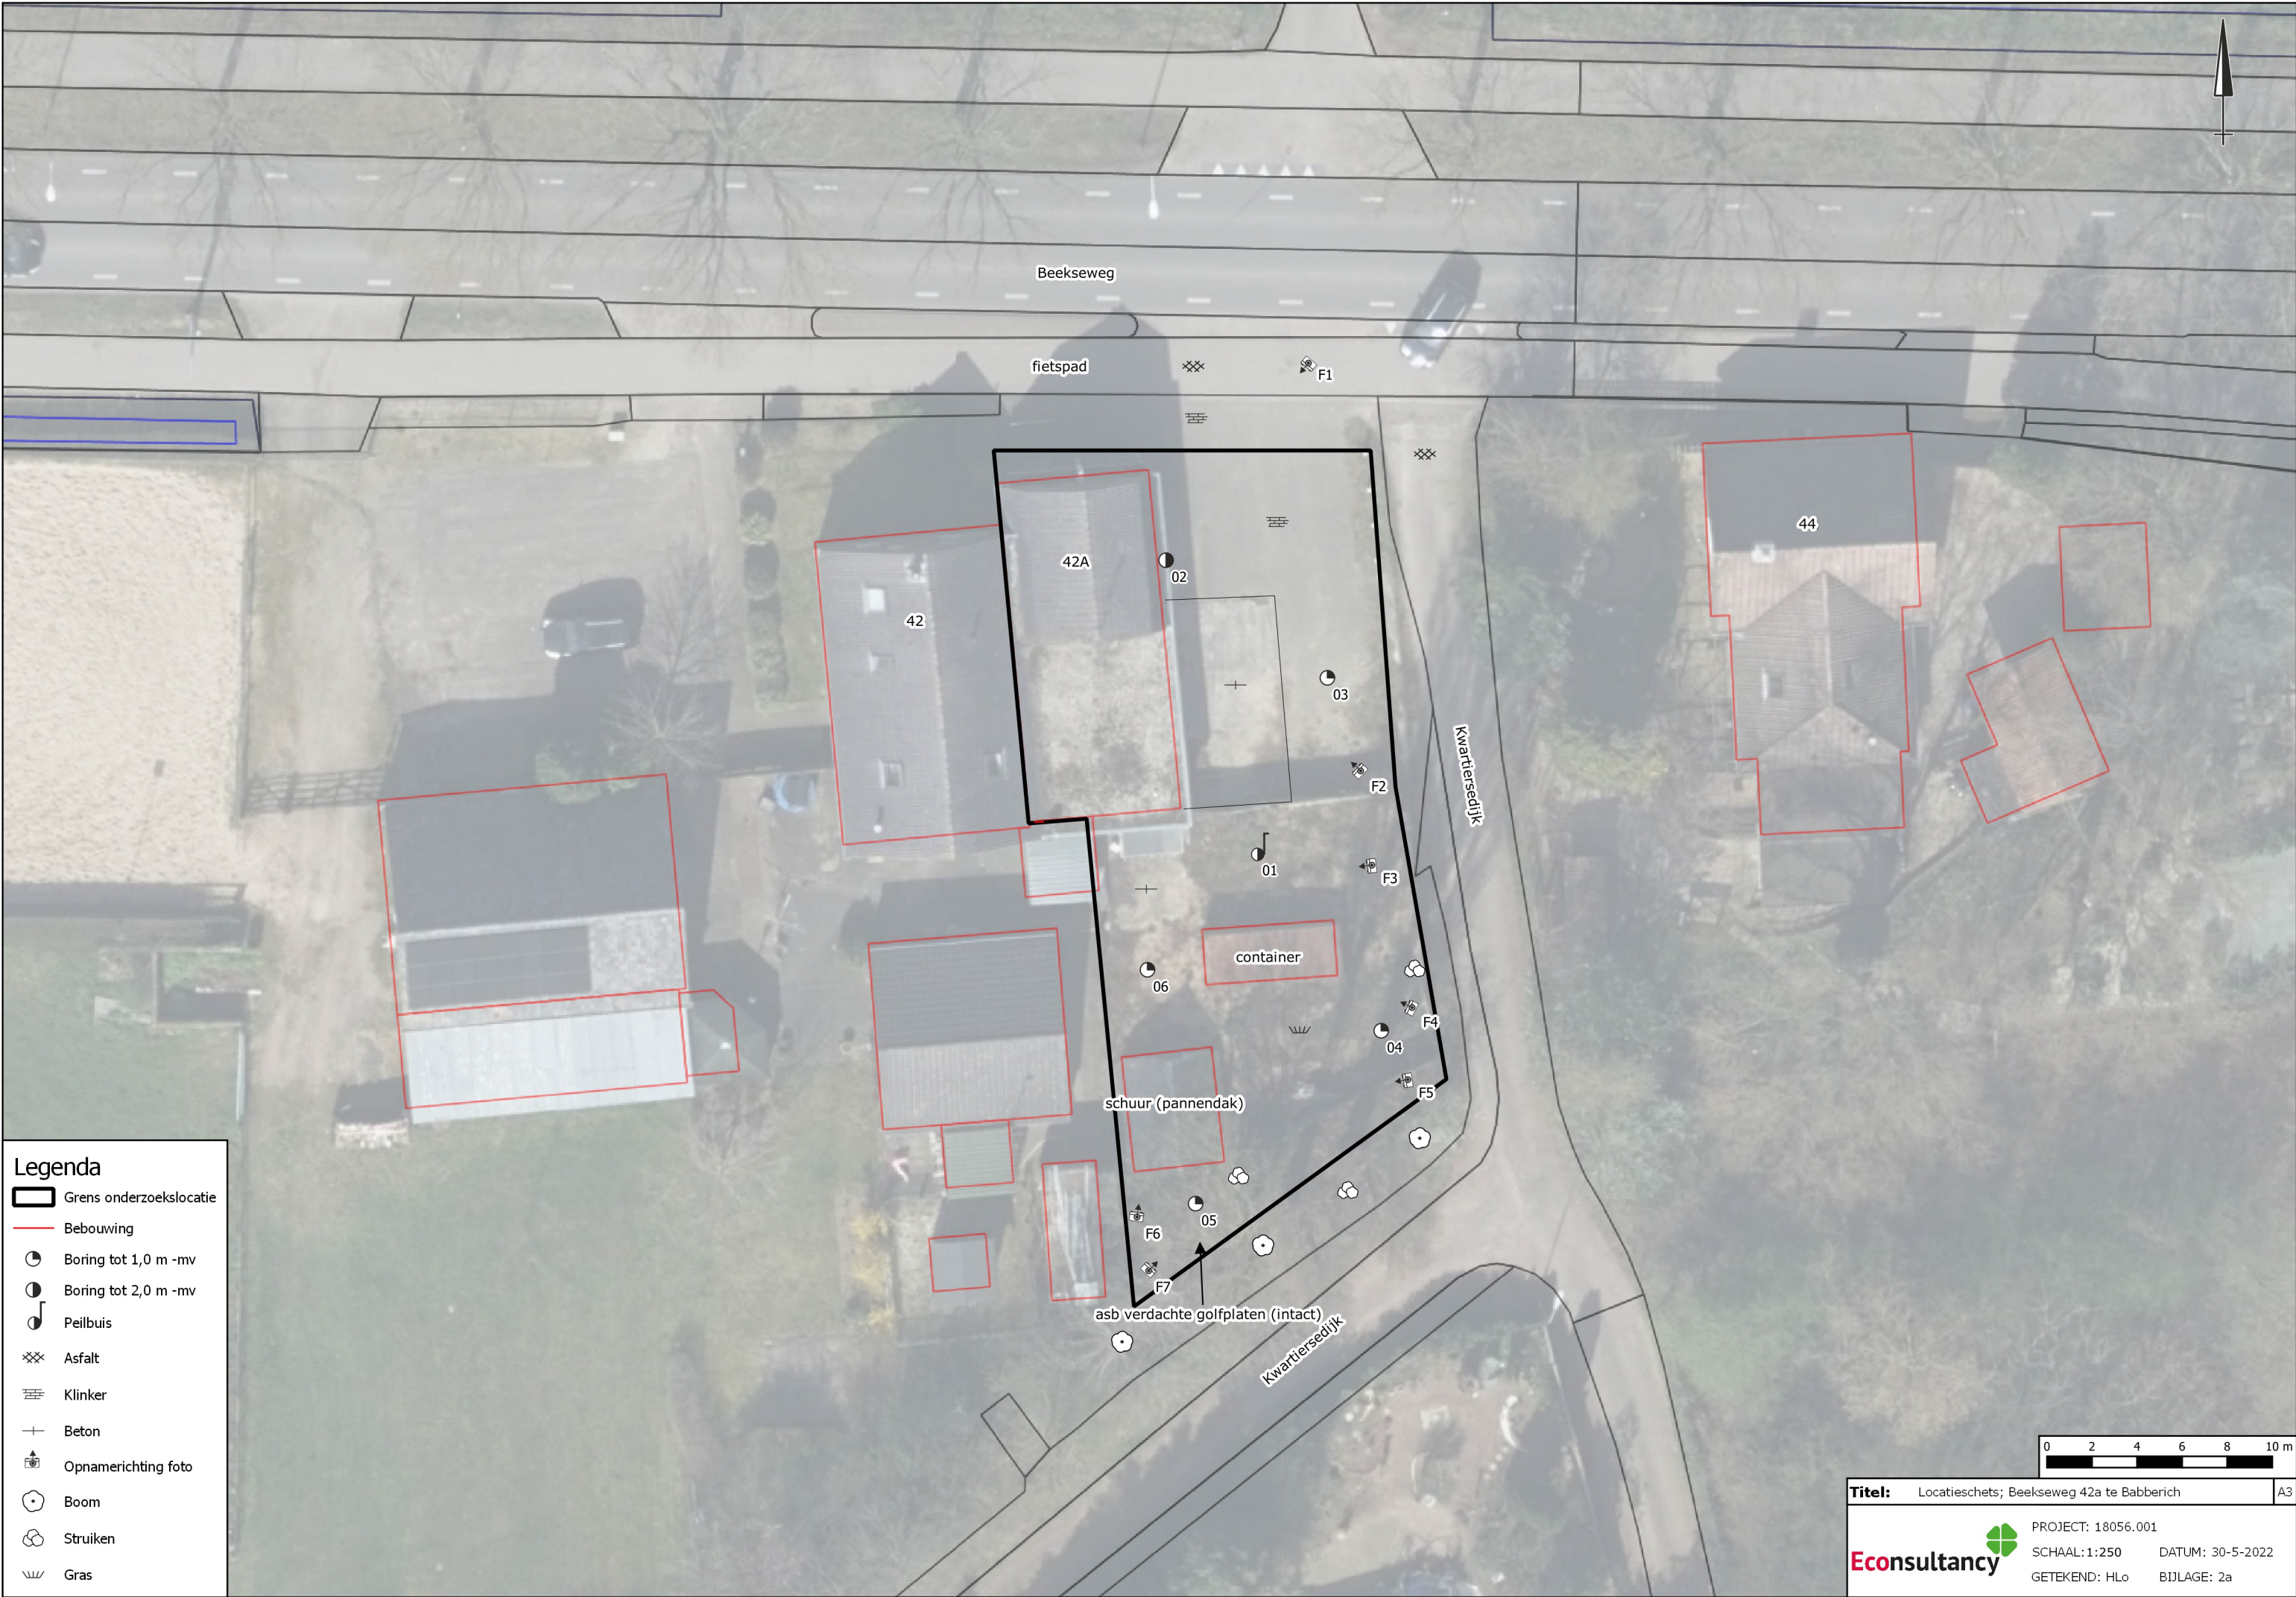
| | BIJLAGE: 2a |

In bijlage 2a is de huidige situatie op een locatieschets weergegeven. Bijlage 2b bevat enkele foto's van de onderzoekslocatie.

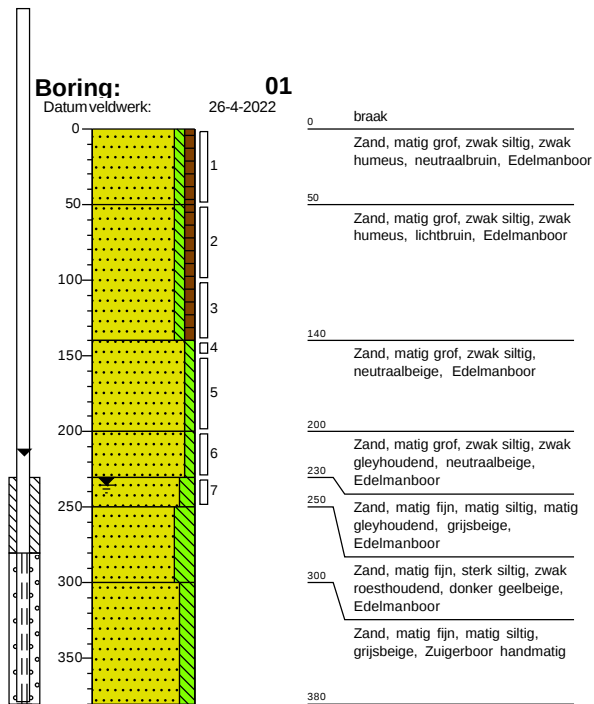
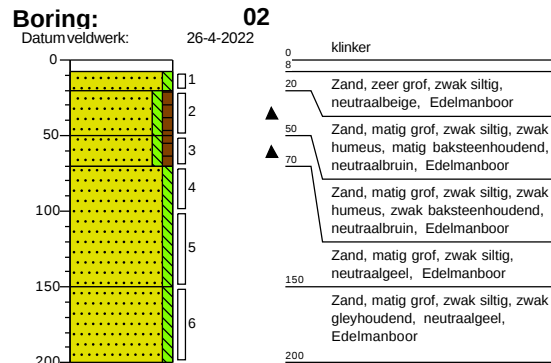
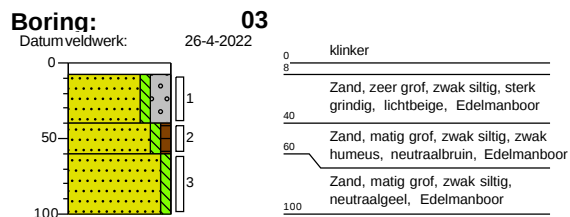
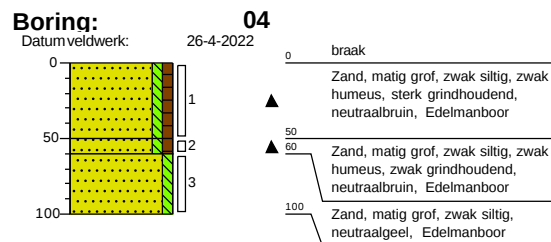
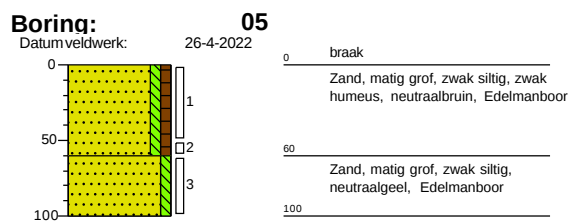
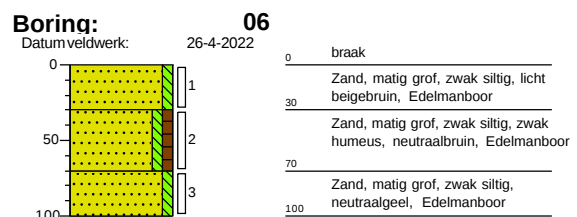
# Bijlage 3 Boorprofielen

Tijdens het opstellen van het boorplan is rekening gehouden met de doelstellingen en de richtlijnen, die geformuleerd zijn in de inleiding. Daarnaast is rekening gehouden met de gegevens voortvloeiend uit het milieuhygiënisch vooronderzoek bodem en de ligging van kabels en leidingen. In verband met de aanwezigheid van een belangrijke datatransportkabel van Verizon Nederland B.V. zijn een aantal boringen aan de noordzijde van de onderzoekslocatie, in overleg met Verizon, wat verplaatst naar buiten de veiligheidszone. Bijlage 2a bevat de locatieschets met daarop aangegeven de situering van de boorpunten en de peilbuis. In bijlage 3 zijn de boorprofielen opgenomen.

De bodem bestaat voornamelijk uit zwak tot sterk siltig, matig fijn tot zeer grof zand. De bovengrond is bovendien zwak humeus. De ondergrond is plaatselijk zwak tot matig gleyhoudend en/of zwak roesthoudend.
