## Verkennend bodemonderzoek

Hoveniersweg 11 te Zutphen

MM22102

15-6-2022

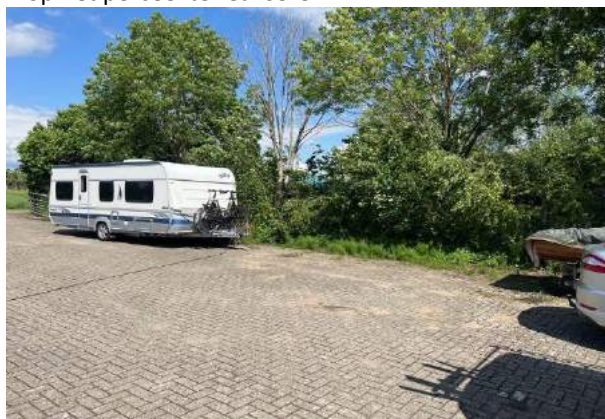
Figuur 2: Huidige situatie

De onderzoekslocatie is gelegen in het buitengebied van Zutphen. De onderzoekslocatie is in de huidige situatie braakliggend. De initiatiefnemer is voornemens nieuwbouw op het perceel te realiseren.

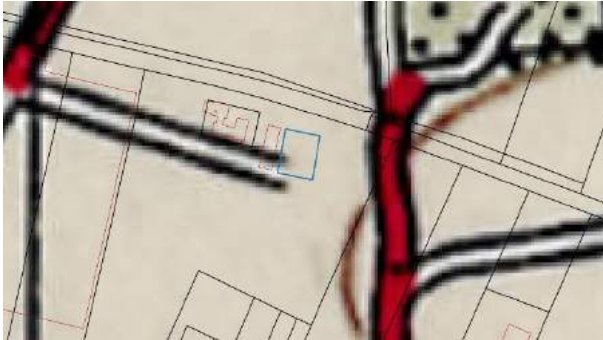
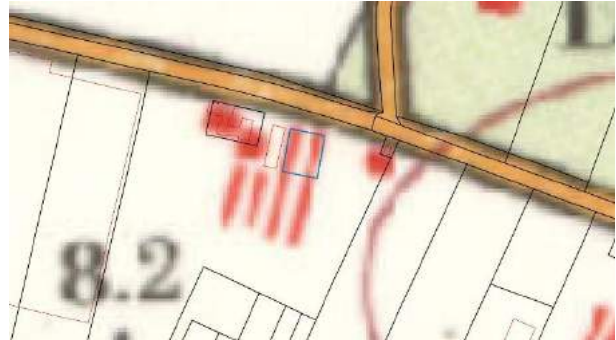
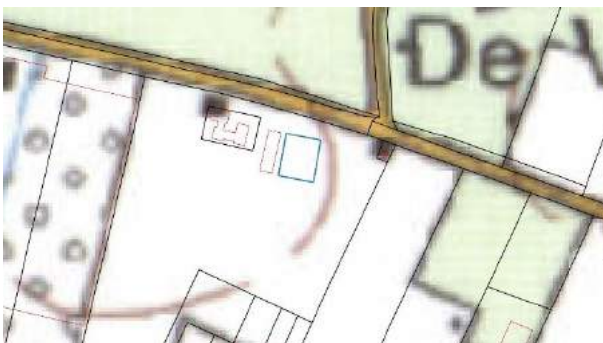
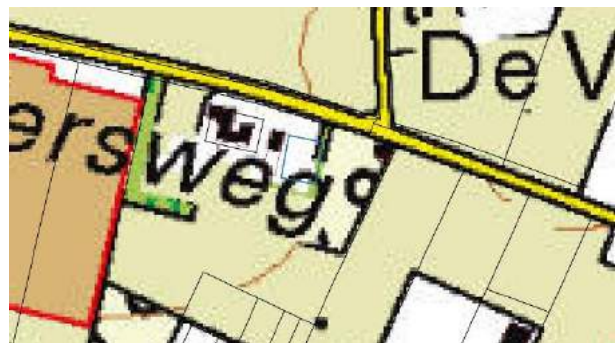
Uit historisch kaartmateriaal is gebleken dat de onderzoekslocatie omstreeks 1965 bebouwd is geraakt. Rond 1995 is de bebouwing niet langer aanwezig.

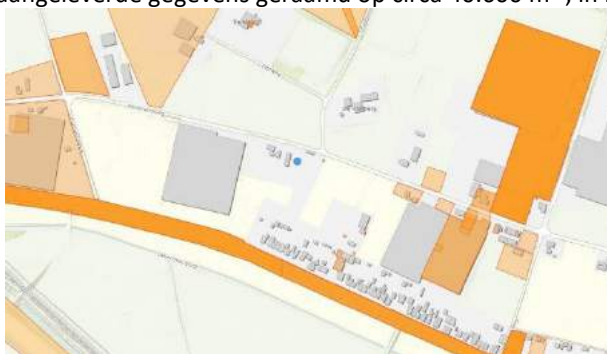
Figuur 9: Voorgaande onderzoeken

Op de onderzoekslocatie hebben voor zover bekend geen voorgaand bodemonderzoek plaatsgevonden. Ten westen van de onderzoekslocatie is in 2022 door De Klinker B.V. een verkennend bodemonderzoek uitgevoerd. Dit is gerapporteerd onder projectnummer: K2220010. Destijds werden er in de bovengrond licht verhoogde gehalten aan nikkel, lood en kwik aangetoond. In de ondergrond werden geen verhoogde gehalten aangetoond. Het grondwater bleek licht verontreinigd met barium en naftaleen.

Op perceel nummer 2130 is sprake van een puinhoudende laag tussen 0,3 en 0,5 m -mv. De grond in deze laag is licht verontreinigd met PAK en zware metalen. Het grondwater in het bodemtraject van 1,5-2,5 m -mv blijkt (na herbemonstering) niet verontreinigd.

Op de zuidoostzijde van perceel nummer 2226, tegen de Hoveniersweg, is sprake van een puinhoudende laag tussen 0,5 en 0,8 m -mv. De grond in deze laag is licht verontreinigd met nikkel. Het grondwater is licht verontreinigd met chroom.

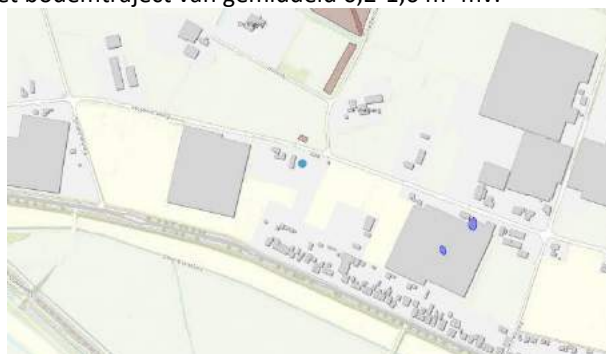
Figuur 10: Verontreinigings- saneringscontouren

Aan de oostzijde van perceel nummer 1918 is in de jaren '60 van de 20e eeuw een oude gracht volgestort. Direct ten noorden daarvan, op de percelen nummers 2261 tot en met 2263, is met puin een aanvoerweg ("puinpad") aangelegd naar een rietgat. De gracht en het rietgat zijn blijkens de melding in dezelfde periode volgestort met materiaal van vergelijkbare samenstelling. Daarom worden beide beschouwd als één geval van bodemverontreiniging. Uit de onderzoeksgegevens blijkt bovendien dat puin en stortmateriaal ook buiten het rietgat voorkomen.

In het stortmateriaal en het puin komen, heterogeen verdeeld, sterk verhoogde gehalten voor aan zink, lood en asbest. Het totale bodemvolume waarin het stortmateriaal en het puin voorkomen, wordt op basis van de aangeleverde gegevens geraamd op circa 40.600 m<sup>3</sup>, in het bodemtraject van gemiddeld 0,2-1,6 m -mv.

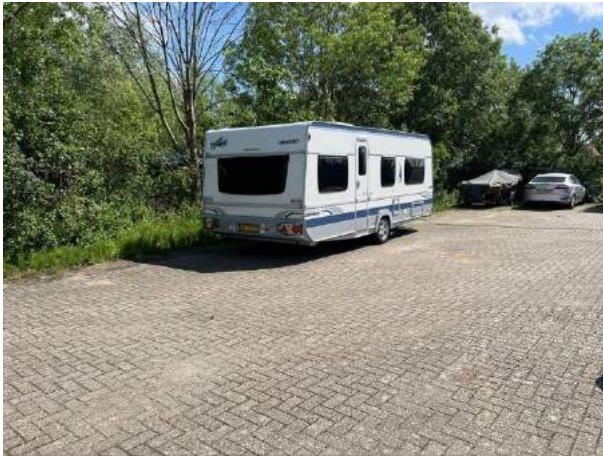
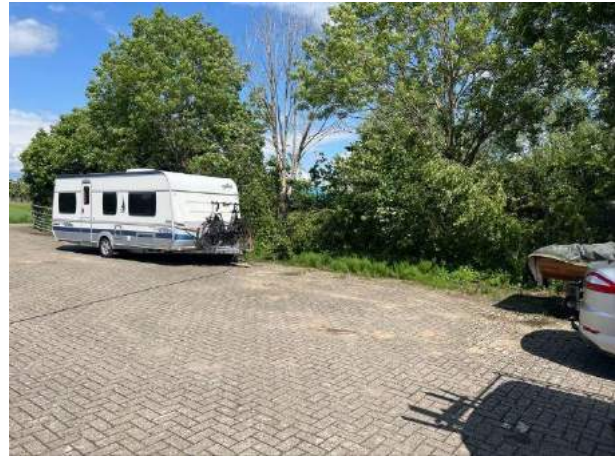
Figuur 11: Foto onderzoekslocatie

Bij de locatie inspectie zijn geen bijzonderheden waargenomen. De onderzoekslocatie werd aangetroffen zoals op basis van het vooronderzoek kon worden verwacht.

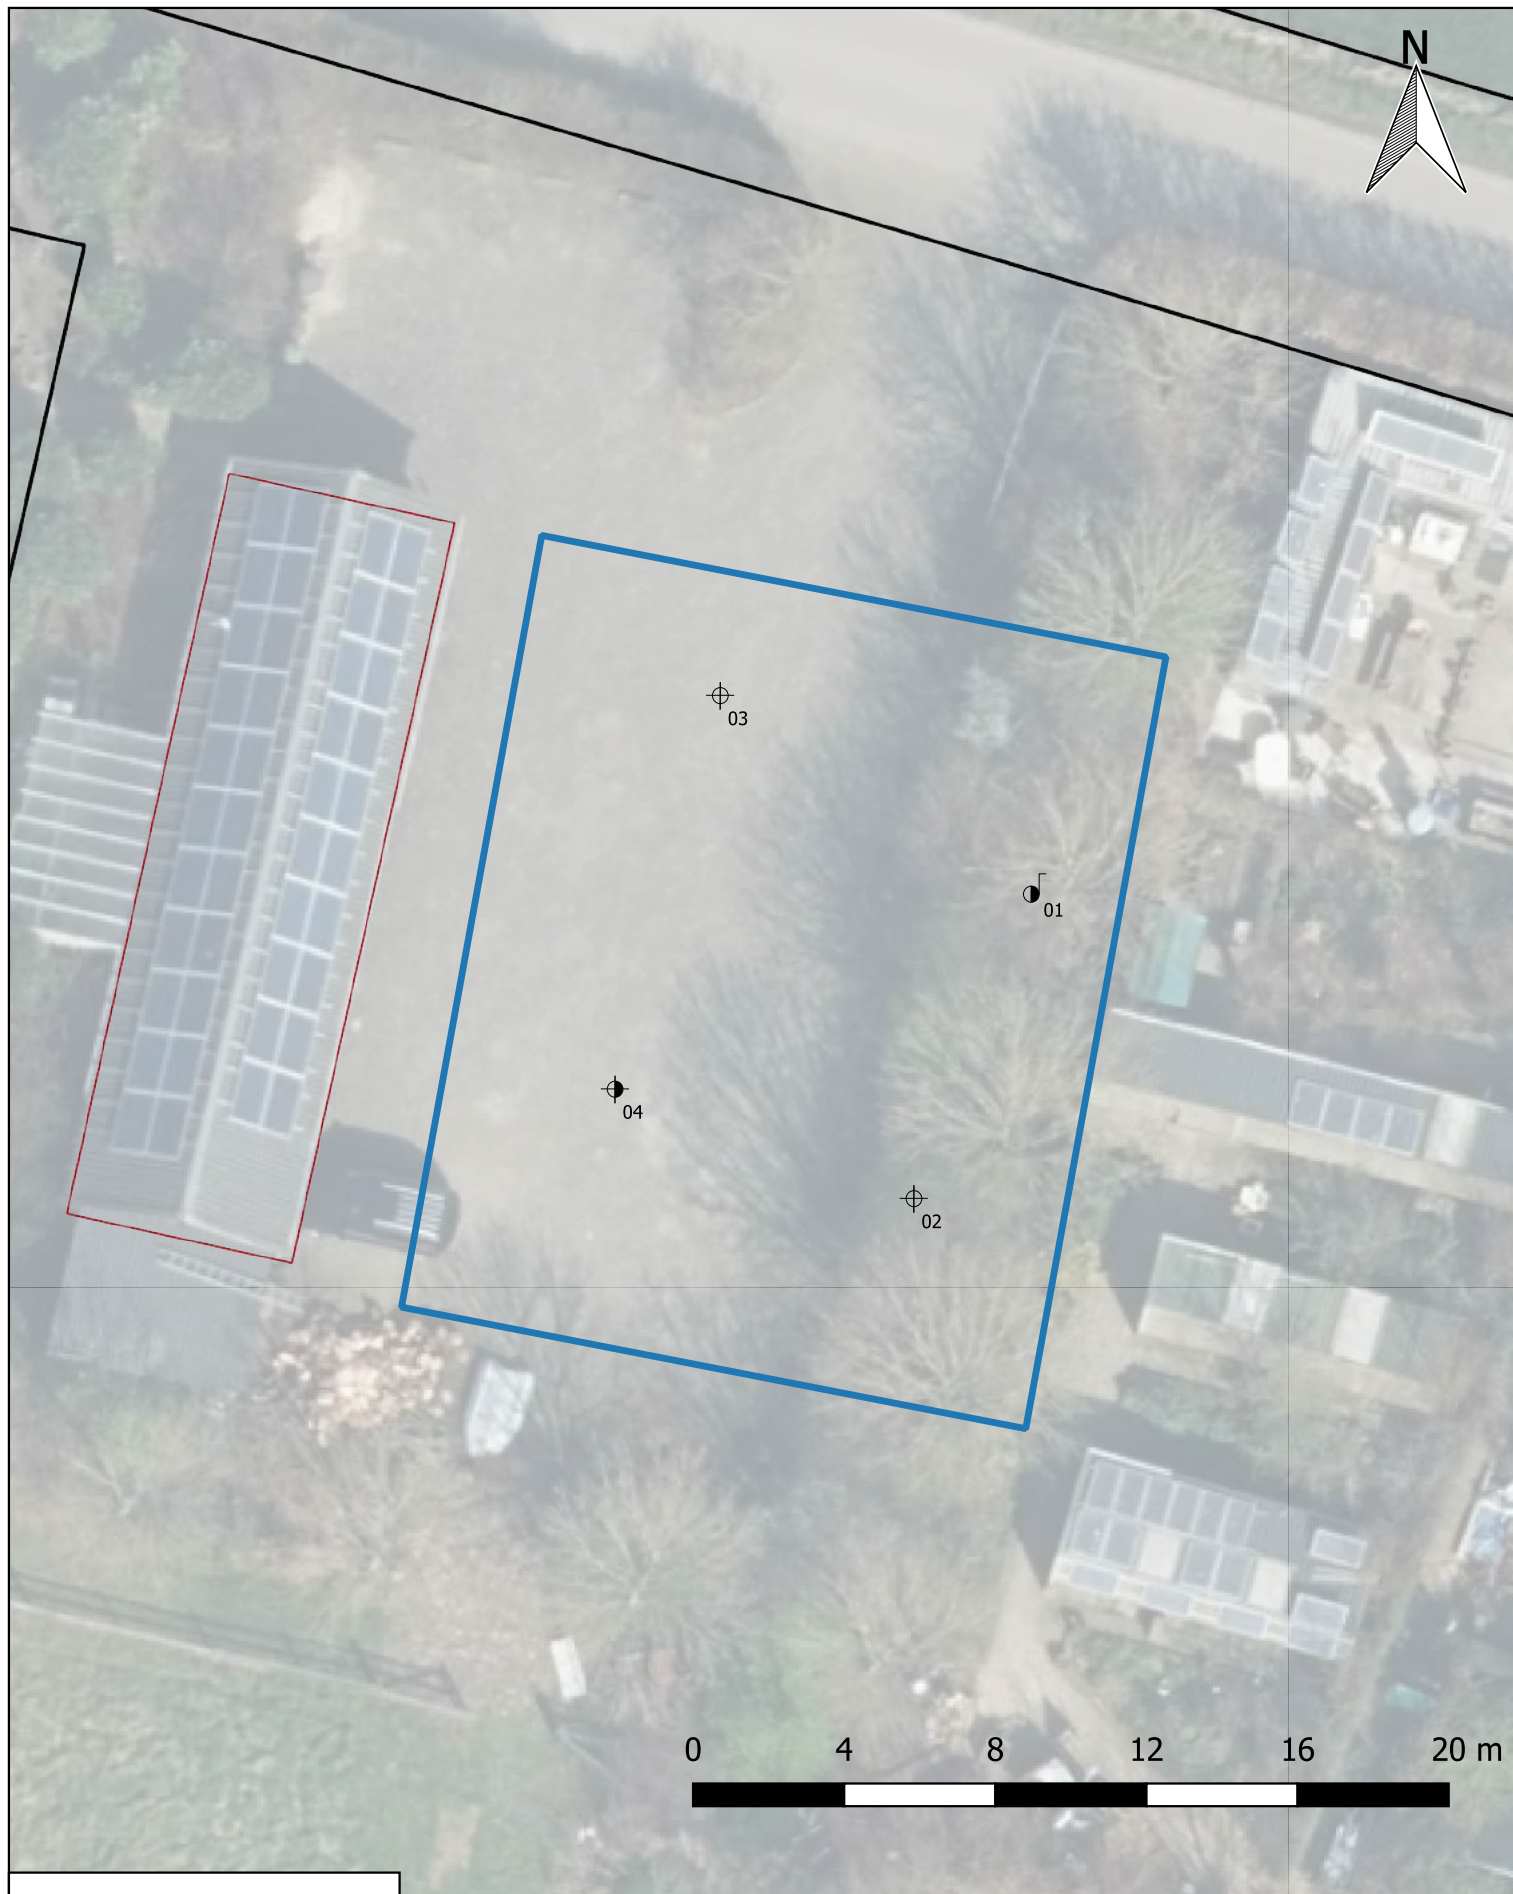
### Situatietekening met monsternamepunten

De veldwerkzaamheden zijn uitgevoerd op 23-05-2022 en op 02-06-2022 is de peilbuis bemonsterd. Op de tekening in bijlage 3 staan de diverse boringen weergegeven.

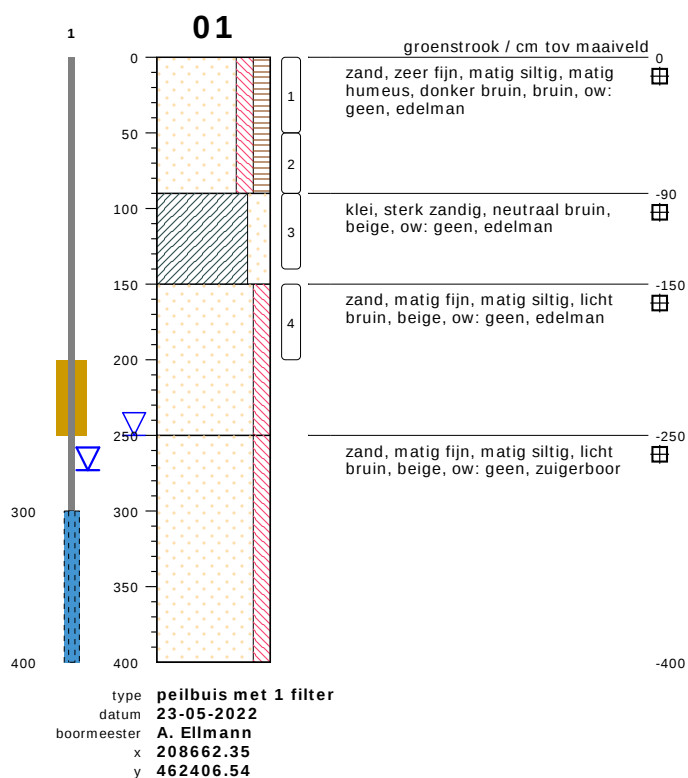
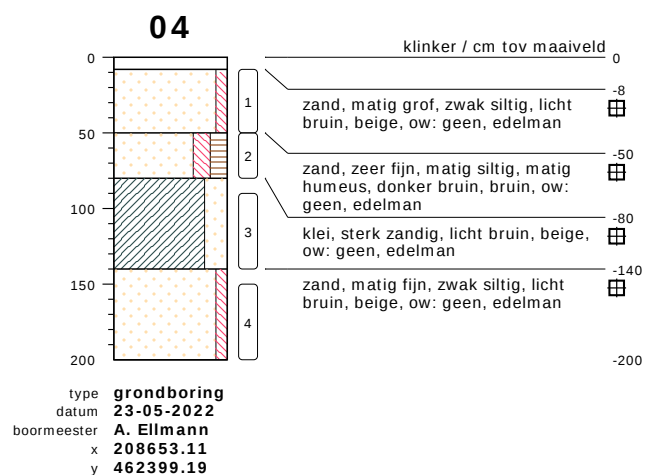
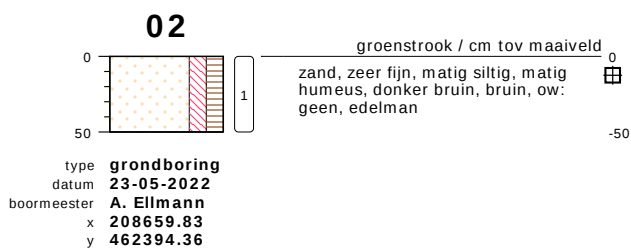
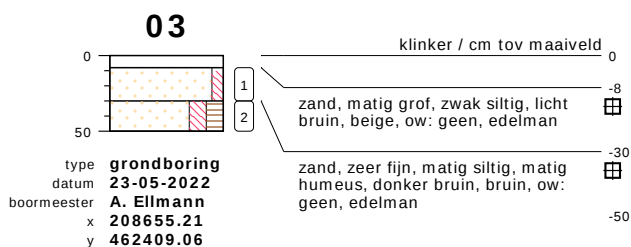
BIJLAGE 4:  
Boorprofielen

## bodemprofielen schaal 1:50

onderzoek **Hoveniersweg 11 te Zutphen**  
projectcode **MM22102**  
getekend conform **NEN 5104**

Van het opgeboorde materiaal is een boorbeschrijving conform de NEN 5104 gemaakt en zijn er grondmonsters genomen over trajecten van ten hoogste 0,5 m, waarbij bodemlagen met verontreinigingskenmerken of een afwijkende textuur separaat bemonsterd zijn. Hierbij is gebruik gemaakt van de olie/watertest (O/W-test) en is gelet op afwijkende kleur of geur van de bodem. In het opgeboorde materiaal zijn zintuiglijk geen noemenswaardige bijmengingen met bodemvreemde materialen waargenomen. In de vaste bodem is geen asbestverdacht materiaal aangetroffen. De complete omschrijvingen van de boorprofielen staan vermeld in bijlage 4.
