## **Rapport**

**Verkennd bodemonderzoek NEN 5740**

**Verkennd bodemonderzoek asbest NEN 5707**

Lansinkweg 8a/8b te Zutphen

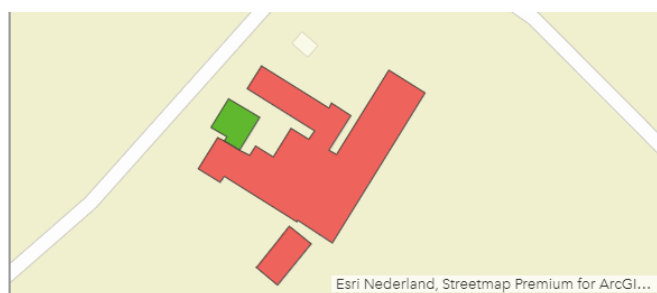
Op basis van de asbestdakenkaart van de provincie Gelderland zijn er op de locatie opstallen aanwezig voorzien van asbestverdachte dakbedekking.

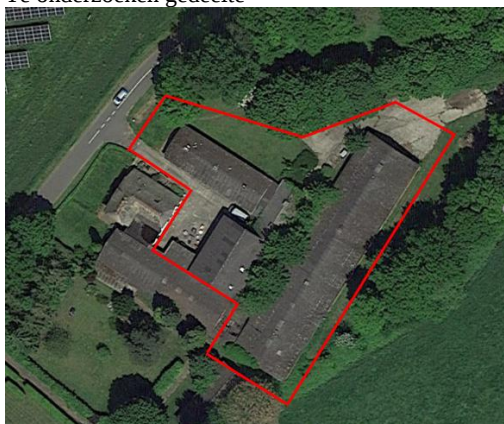
Te onderzoeken gedeelte

Het te onderzoeken terrein betreft het gedeelte van het erf rond de voormalige bedrijfsgebouwen (uitgezonderd de woning Lansinkweg nr. 8 en de privé schuur ten zuiden van de woning). De voormalige bedrijfsgebouwen zijn leegstaand.

Het te onderzoeken gedeelte heeft een oppervlakte van ca. 3.750 m<sup>2</sup>.

Inpandig zijn de bedrijfsgebouwen voorzien van betonvloeren. Onder de zuidoostelijke schuur/voormalige stal bevinden zich mestkelders. Het zuidelijke gedeelte van deze schuur is in gebruik geweest als werkplaats.

Het buitenterrein tussen de bedrijfsgebouwen is voorzien van betonverharding.

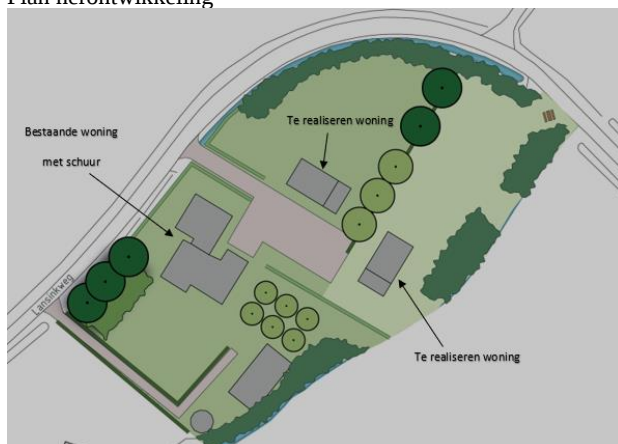
Plan herontwikkeling

De onderzoekslocatie wordt herontwikkeld waarbij er een tweetal woningen op de locatie worden gerealiseerd.

De huidige woning Lansinkweg 8 en de schuur worden gehandhaafd (deze vallen buiten het te onderzoeken gedeelte).

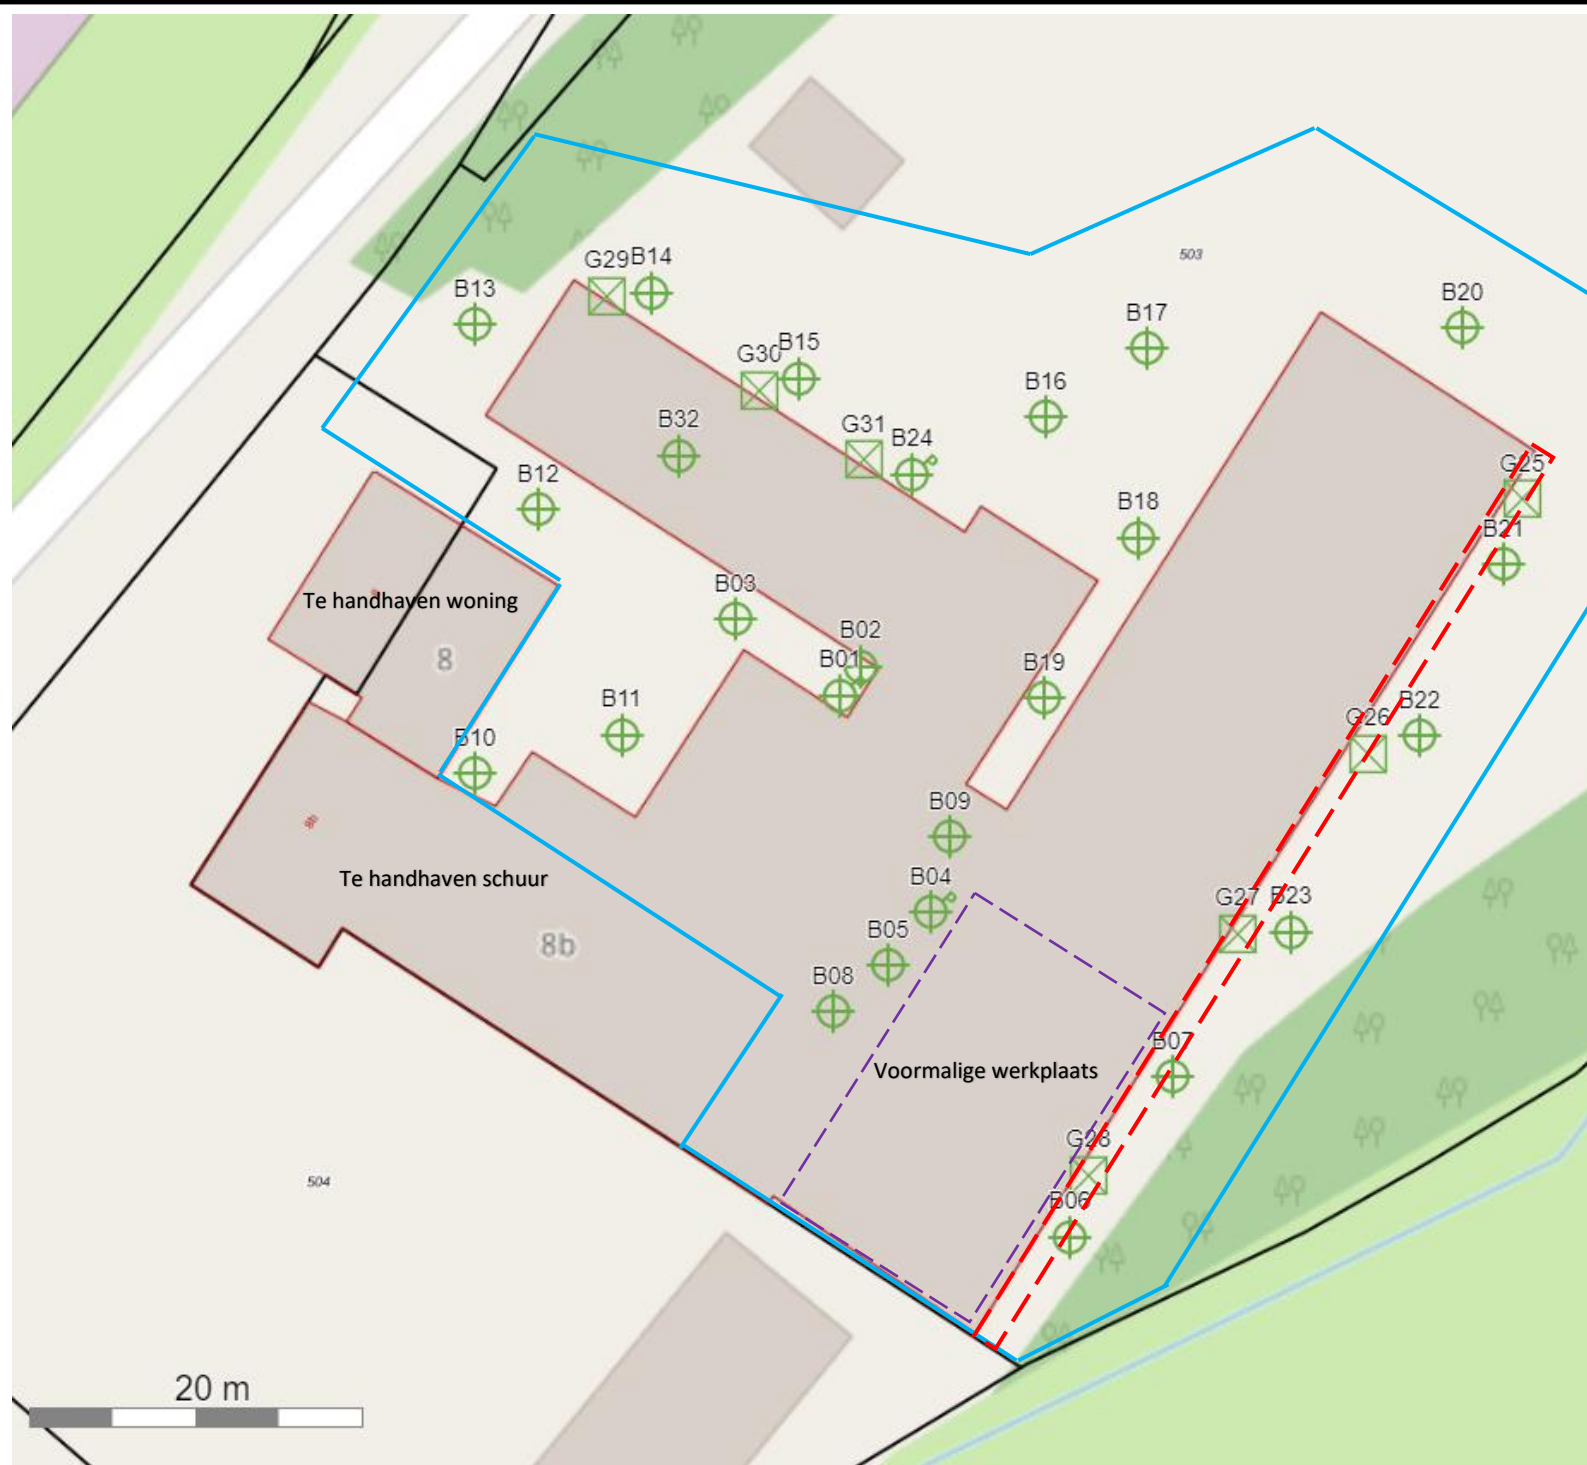
## Situering meetpunten

Het veldwerk is op 04-02-2022, 10-02-2022 en 22-02-2022 uitgevoerd door erkend monsternemer de heer A. de Graaf van Boluwa Eco Systems BV en bestond uit: [zie voor de situatie van de boringen bijlage 2]

De ligging van de inspectiegaten is weergegeven op de overzichtstekening in bijlage 2. De afmetingen van de gaten zijn in de onderstaande tabel weergegeven:

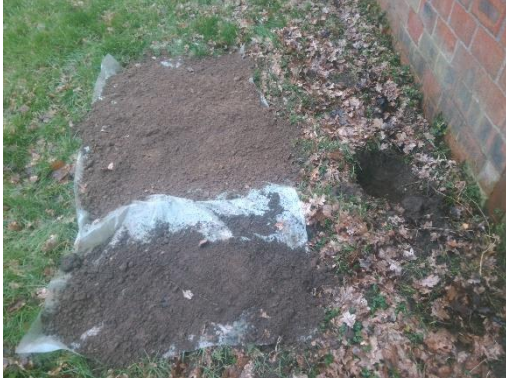
G25

Naast de visuele inspectie van het maaiveld zijn in totaal handmatig 7 inspectiegaten van minimaal 0,30 m x 0,30 m gegraven tot 0,50 m-mv.

De vrijkomende grond is visueel geïnspecteerd. Bij de visuele inspectie is gebruik gemaakt van een hark met een tandwijdte van 2 centimeter.
