Historisch onderzoek  
met betrekking tot:

**Oude Zeeweg 21  
te Nunspeet**

**200171**

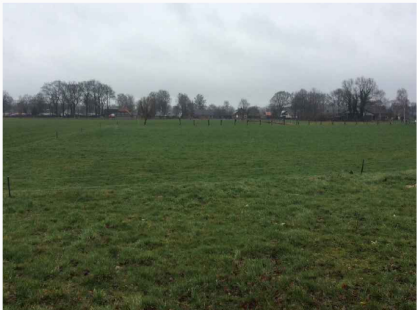
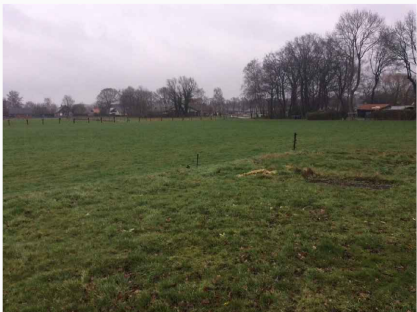
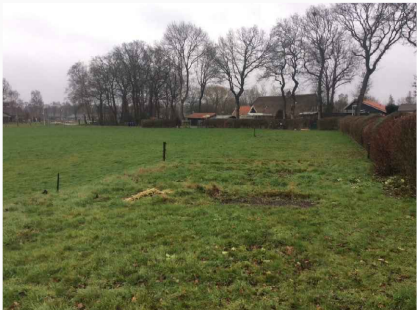
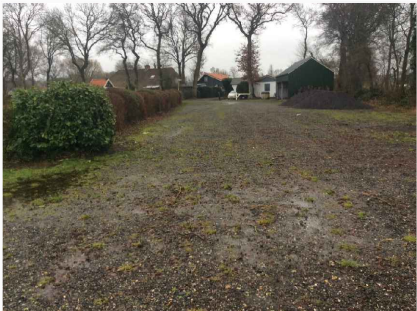
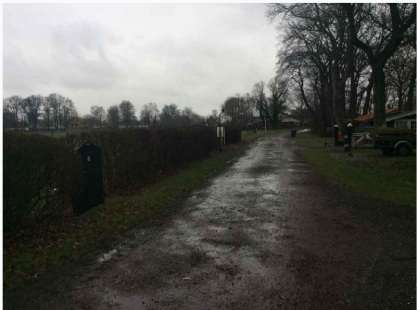
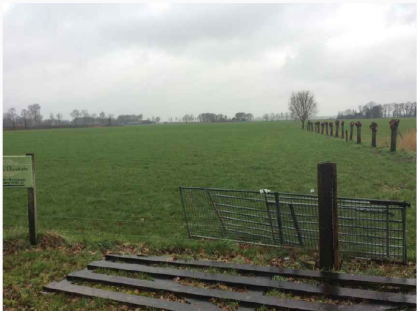
Uit de terreininspectie d.d. 13 februari 2020, uitgevoerd door de heer W.B. Aasman, blijkt kort samengevat het volgende. De locatie bestaat grotendeels uit weiland en wordt aan de noordoostzijde begrensd door een sloot. Aan de zuidwestzijde van de locatie bevindt zich een parkeerstrook. Deze parkeerstrook en het toegangspad er naartoe zijn verhard met gebroken asfalt. De herkomst van het gebroken asfalt is niet bekend. Ten zuiden van de locatie bevindt zich een camping.

Uit informatie van geraadpleegde bronnen blijkt dat de locatie tot op heden onbebouwd is. Uit informatie van gemeente Nunspeet en het Bodemloket blijkt dat ter plaatse tot dusver geen bodembedreigende activiteiten hebben plaatsgevonden. Tijdens de locatie inspectie is ter plaatse van de parkeerplaats en het toegangspad gebroken asfalt van onbekende herkomst aangetroffen.

Aanbevolen wordt derhalve, om een verkennend bodemonderzoek uit te voeren teneinde de kwaliteit van de onderliggende bodem ter plaatse van het parkeerterrein en het toegangspad te kunnen bepalen. Geadviseerd wordt, om hierbij tevens het gebroken asfalt op PAK te analyseren.
