| Onderwerp: | <b>verkennend milieukundig bodemonderzoek volgens<br/>NEN 5740+A1 Rietenweg perceel sectie B nr. 8776<br/>(ged.), Nunspeet</b> |
| Projectnummer: | <b>23-M10720</b> |
| Opdrachtgever: | <b>BJZ.nu</b> |
| Datum: | <b>26 mei 2023</b> |

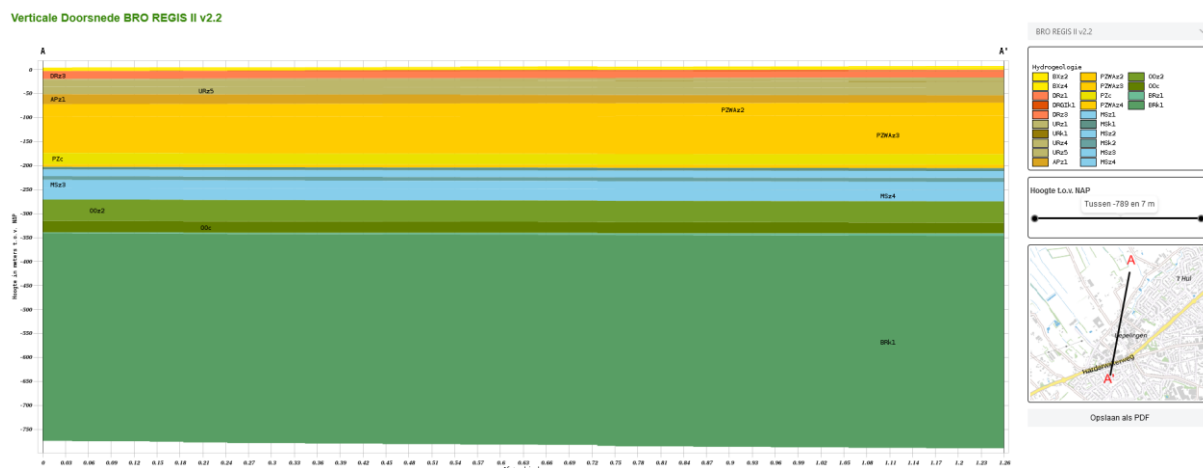
figuur 2: geohydrologische opbouw

De bovenste laag, de deklaag, heeft een hoogte van ca. 14-15 m+NAP.

In figuur 2 staat de geohydrologische opbouw weergegeven.

De stromingsrichting van het ondiepe grondwater van het eerste watervoerend is in het kader van dit onderzoek niet vastgesteld.

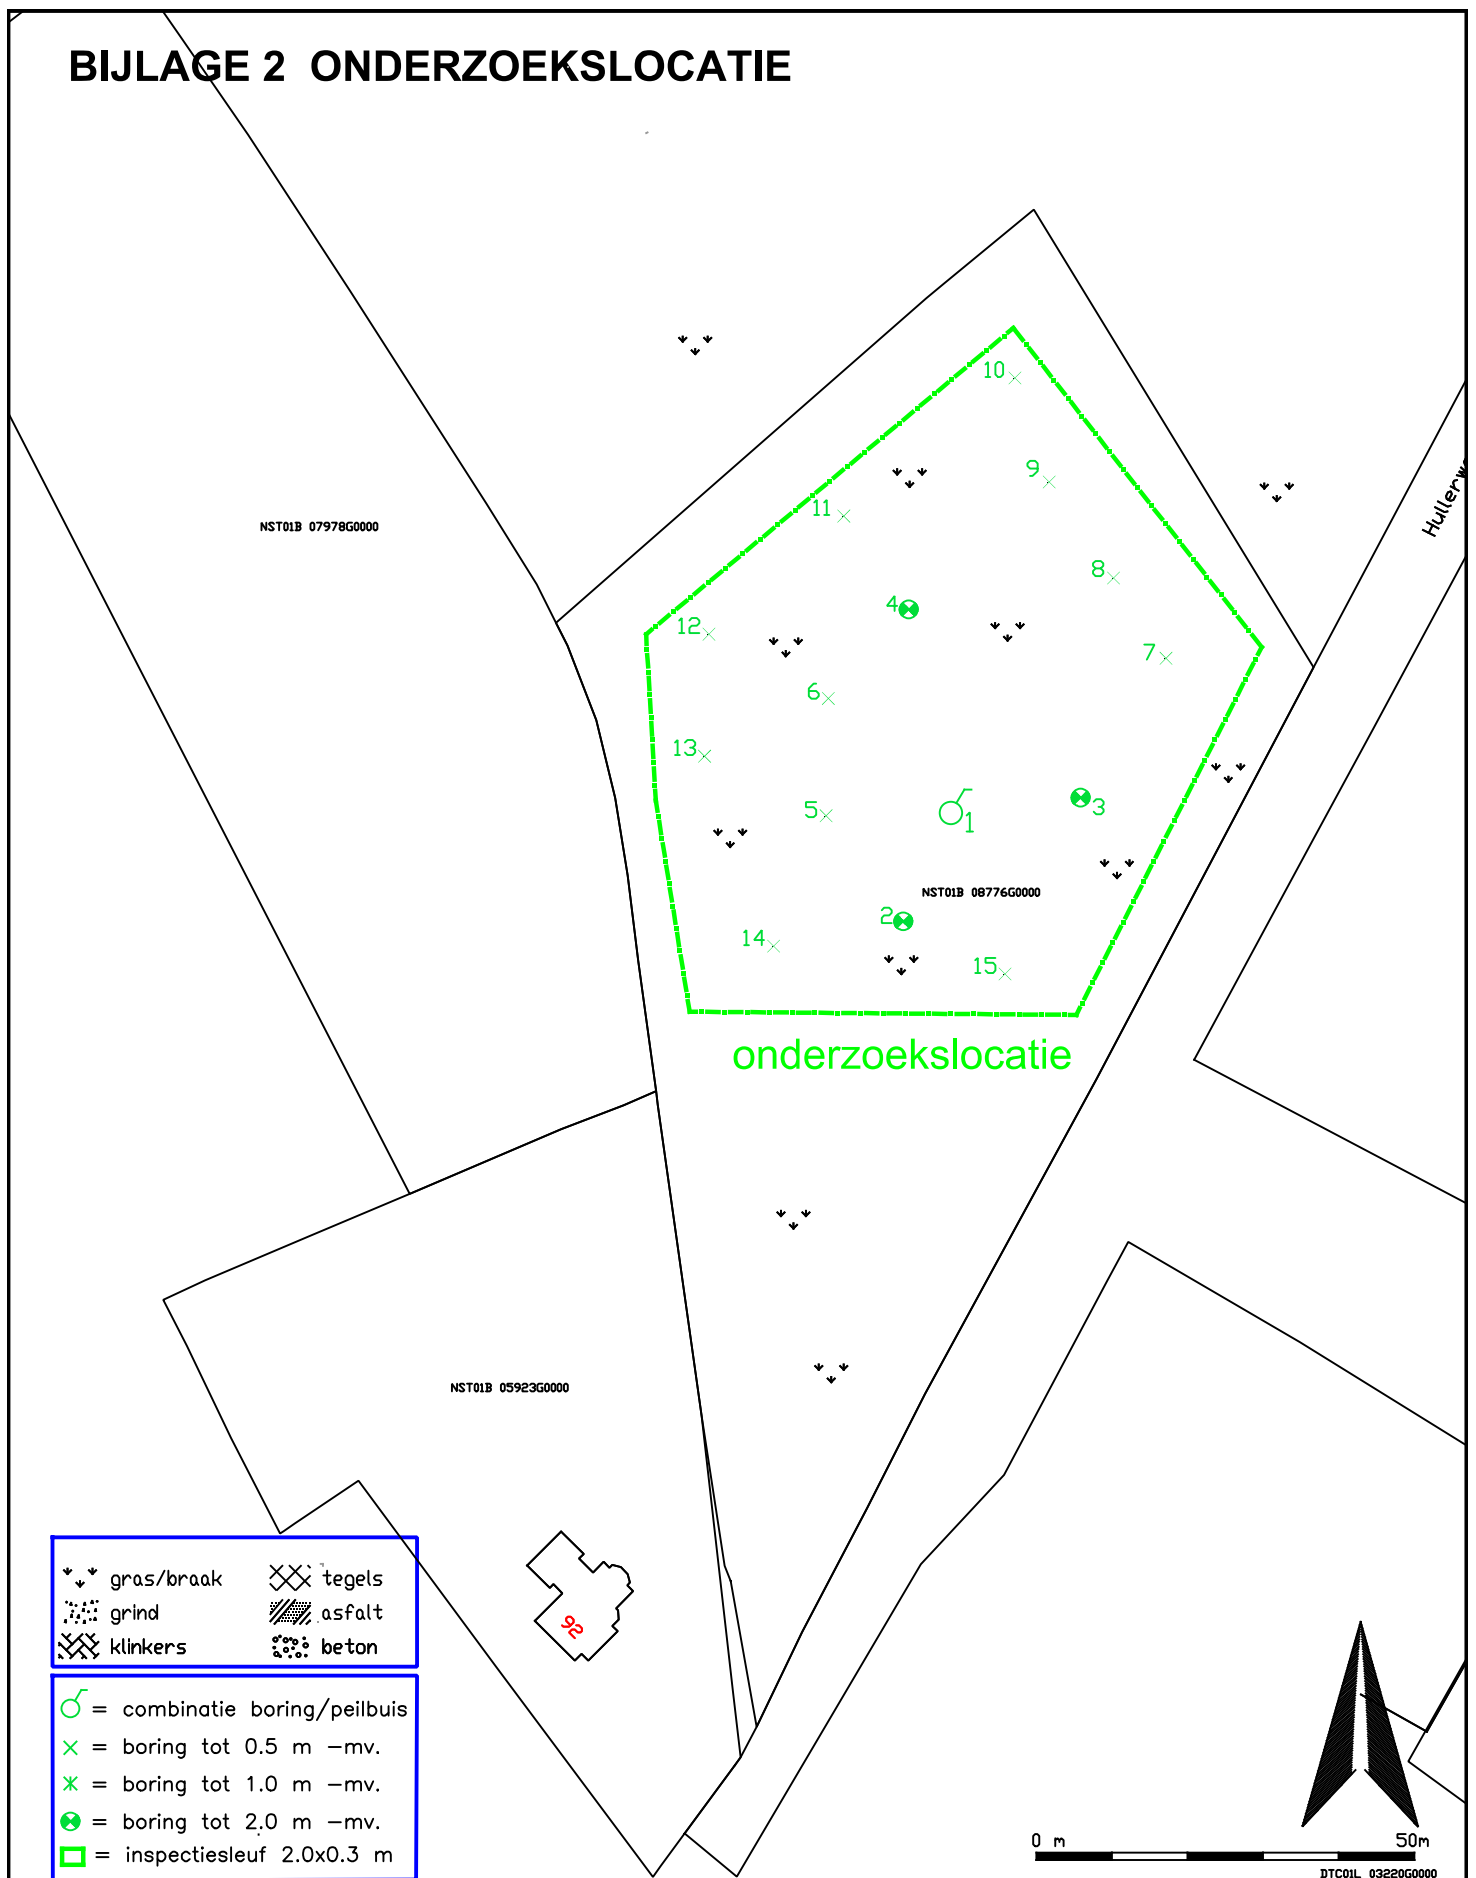
# BIJLAGE 2 ONDERZOEKSLOCATIE

Het onderhavige onderzoek, het geografisch besluitvormingsgebied, betreft het onderzochte deel van de locatie zoals weergegeven in bijlage 2.
