**VERKENNEND BODEMONDERZOEK EN  
INDICATIEVE KWALITEITSBEPALINGEN**

**Gemeentewerf  
Hullerweg (percelen 4369 en 4510 deels)  
Nunspeet**  
kenmerk PJ Milieu BV: 21090801A

*kenmerk:* 21090801A

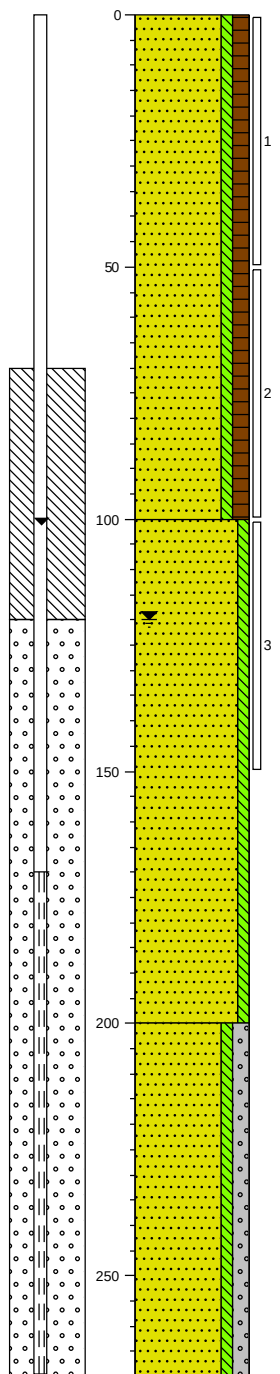
**Boring: 1**  
 Datum: 28-1-2022  
 Boormeester: Gerben van Dasselaar

0 gras  
 Zand, matig fijn, zwak siltig, matig humeus, donkerbruin, Edelmanboor

100  
 Zand, matig fijn, zwak siltig, beige, Edelmanboor

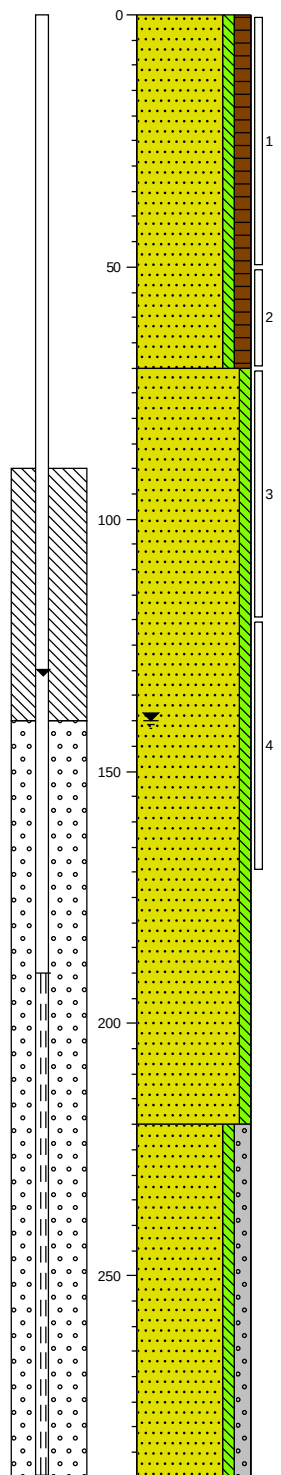
**Boring: 2**  
 Datum: 28-1-2022  
 Boormeester: Gerben van Dasselaar

0 gras  
 Zand, matig fijn, zwak siltig, matig humeus, donkerbruin, Edelmanboor

70  
 Zand, matig fijn, zwak siltig, beige, Edelmanboor

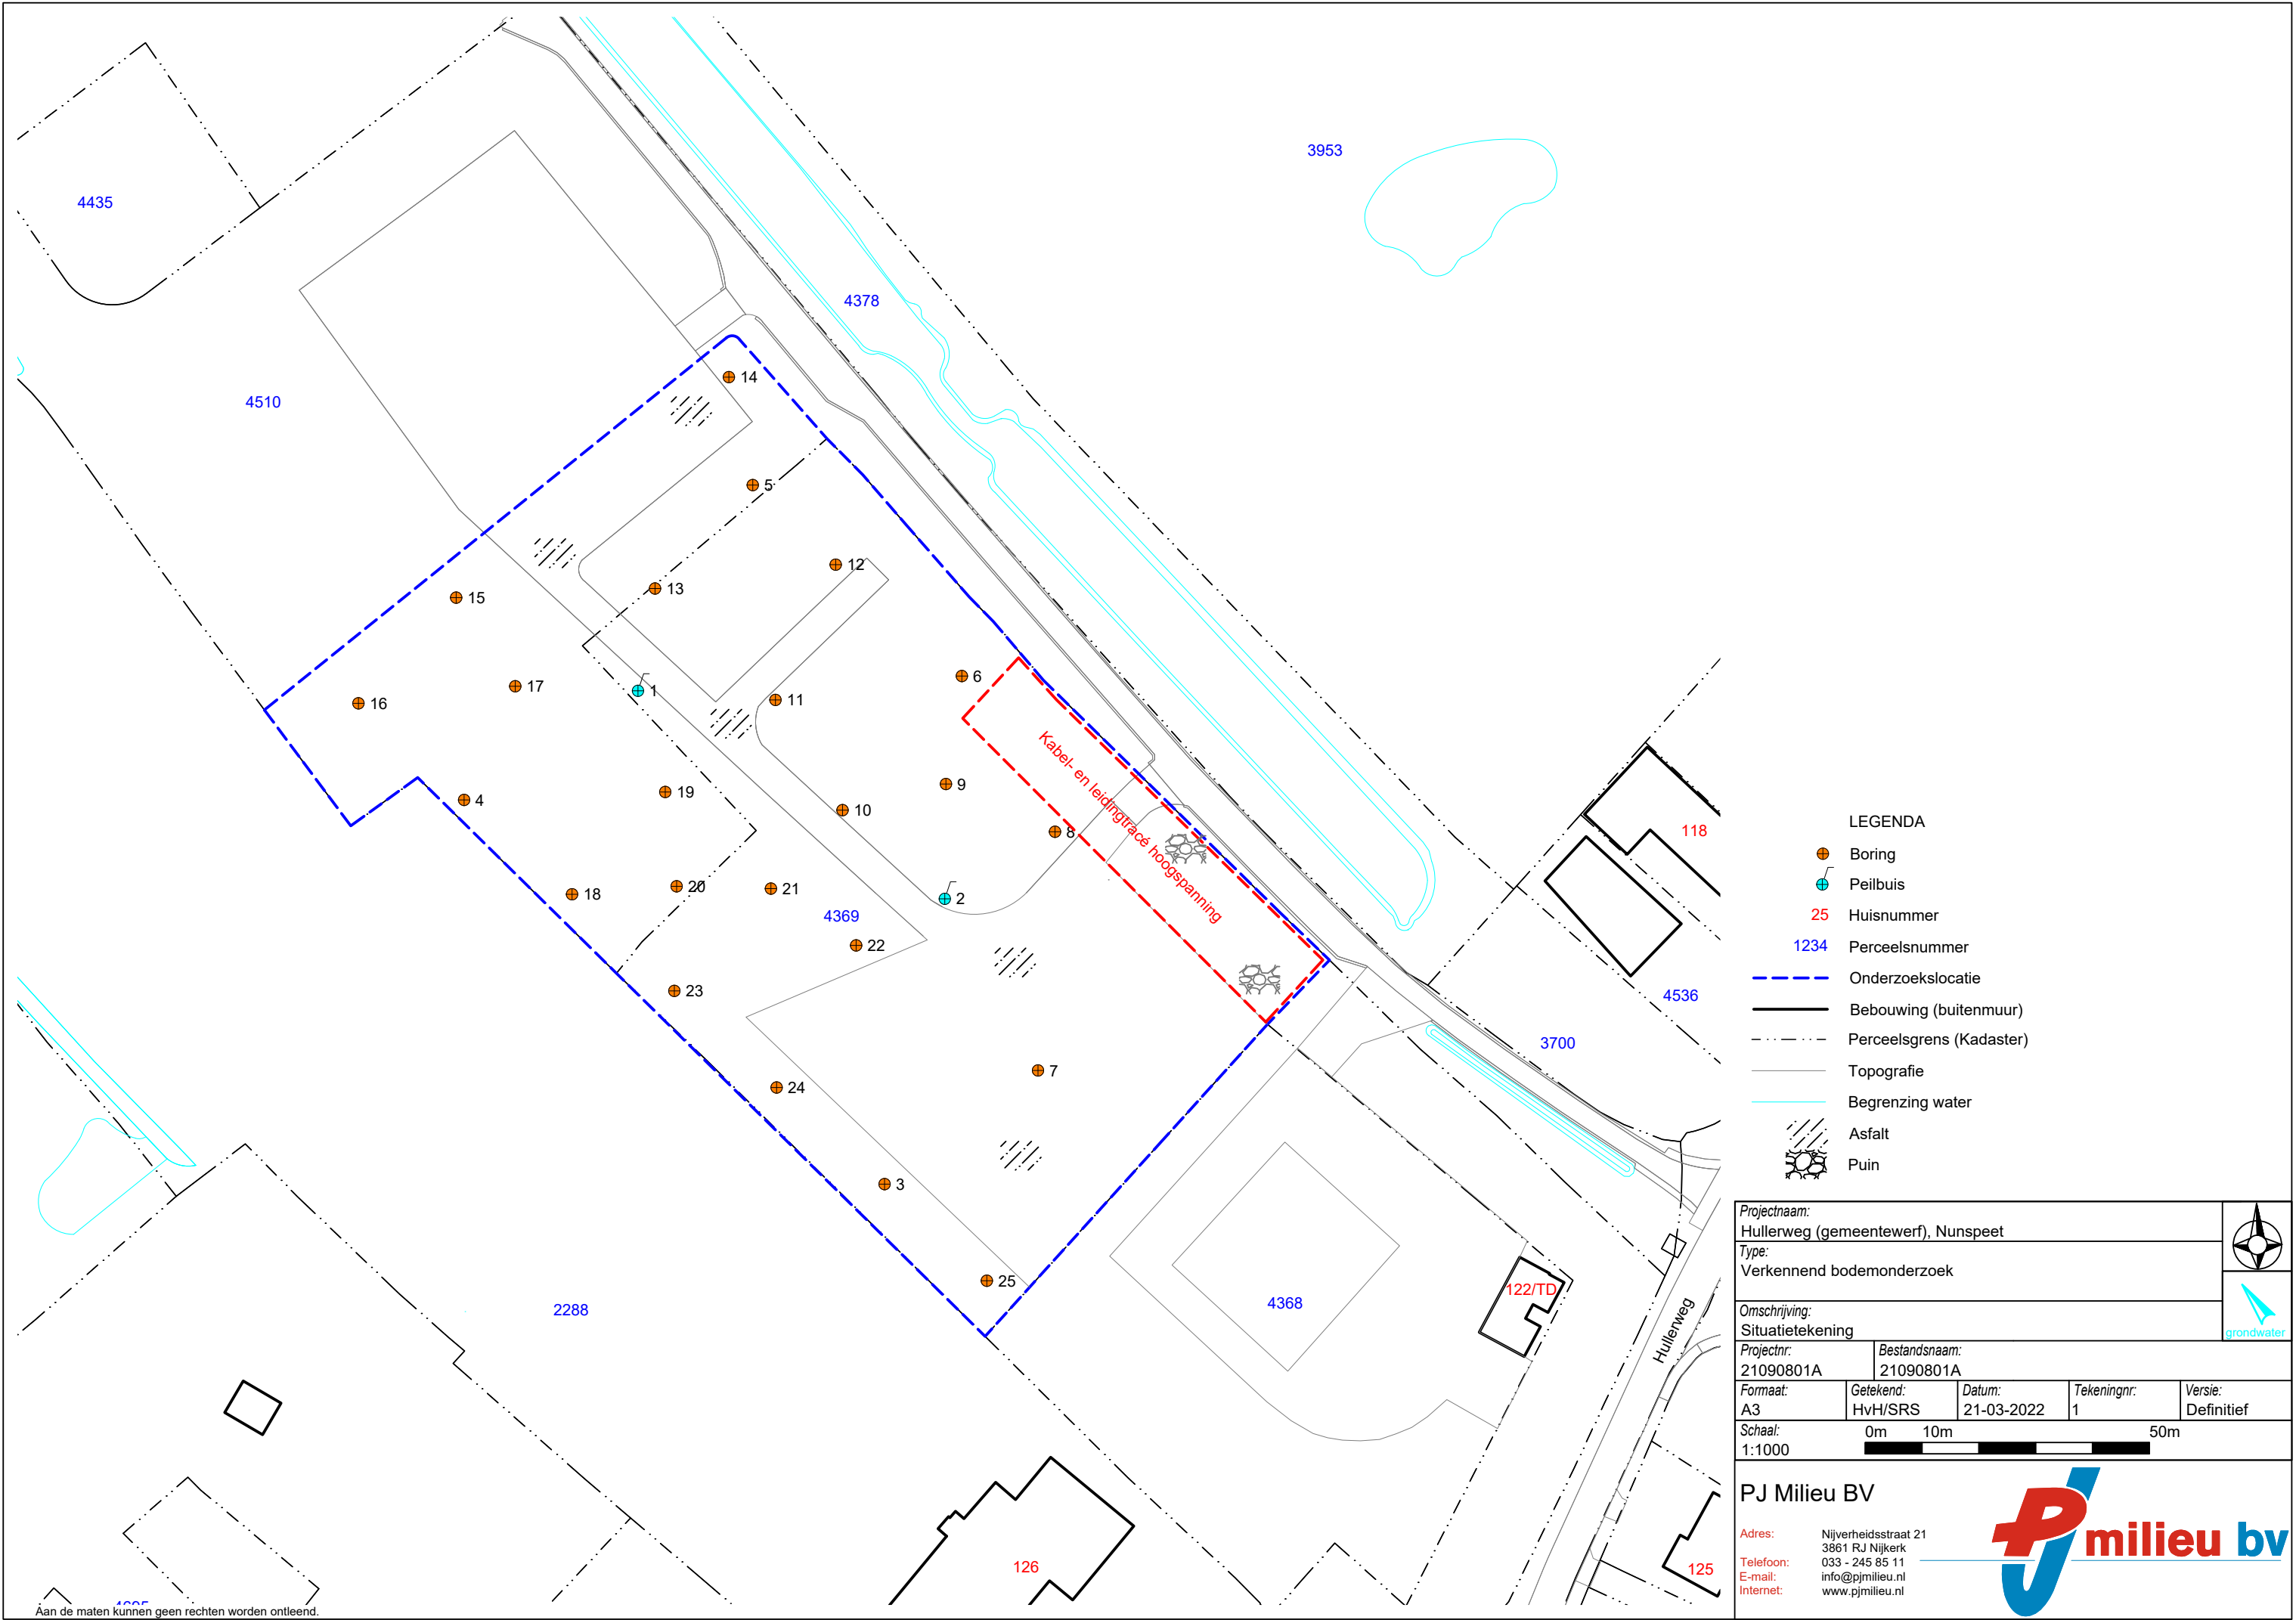
### Tekening

De situering van de boorpunten is aangegeven op de tekening (bijlage 6). Een uitgebreide omschrijving van de onderzoeksmethodiek is opgenomen in bijlage 5.
