Inventariserend Veldonderzoek, verkennende  
fase

**Bad Hoophuizen, Hulshorst  
Gemeente Nunspeet**

*IDDS Archeologie rapport 1635*

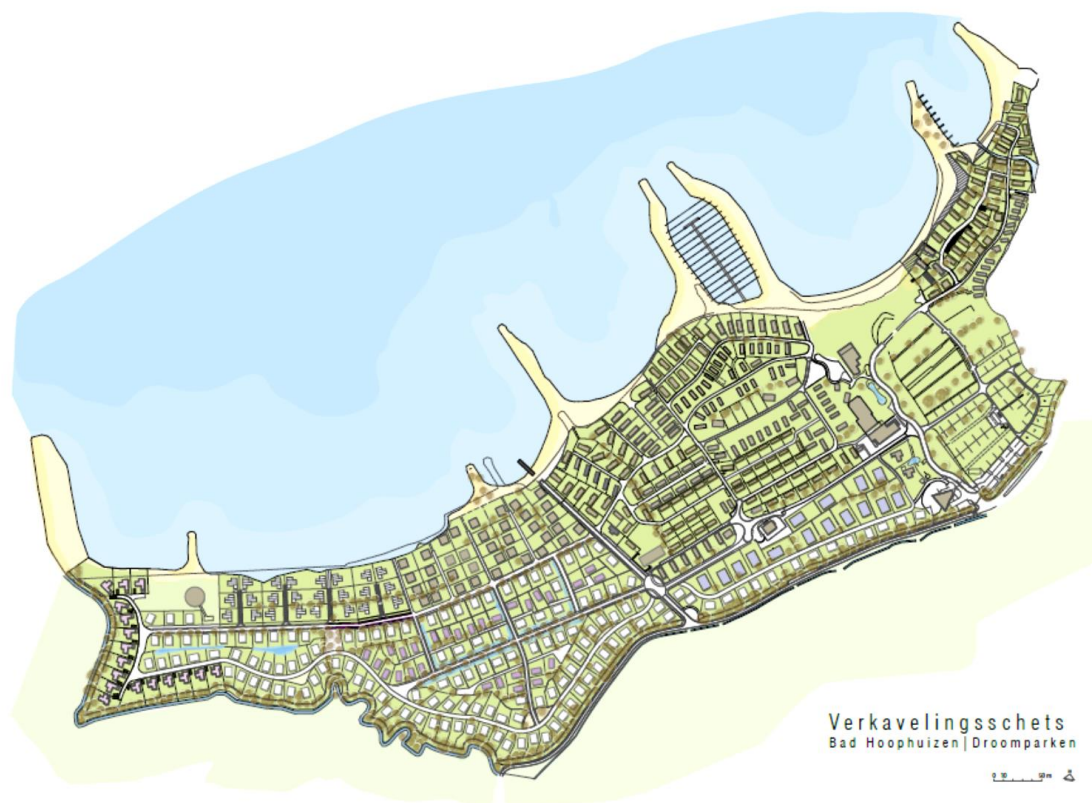
*Figuur 1 Ontwerpschets van het droompark Bad Hoophuizen te Nunspeet.*

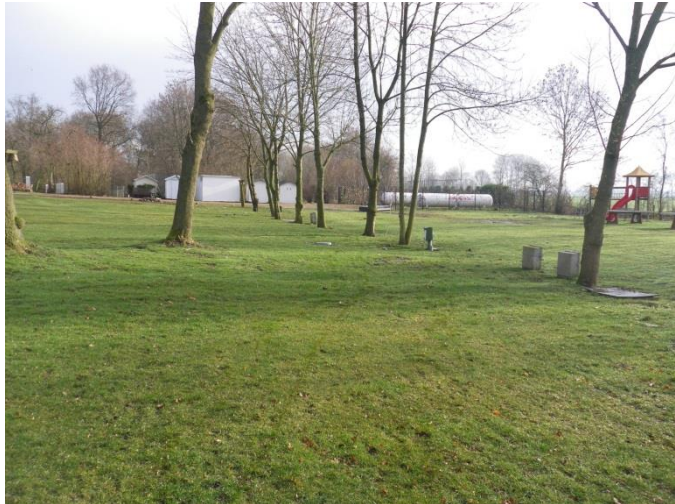
*Figuur 3 impressie van de inrichting van het plangebied ten tijde van het veldwerk.*

Ten tijde van het veldonderzoek was het plangebied in gebruik als vakantiepark en ingericht met kampeerplaatsen (Figuur 3).
