**RAPPORT**  
**Verkennd bodemonderzoek**  
**Dutry van Haeftenstraat 15-25 te Haaften**  
AM12194

**Projectnummer**  
Aeres Milieu projectnummer AM12194

| Soort onderzoek | : Verkennd bodemonderzoek |

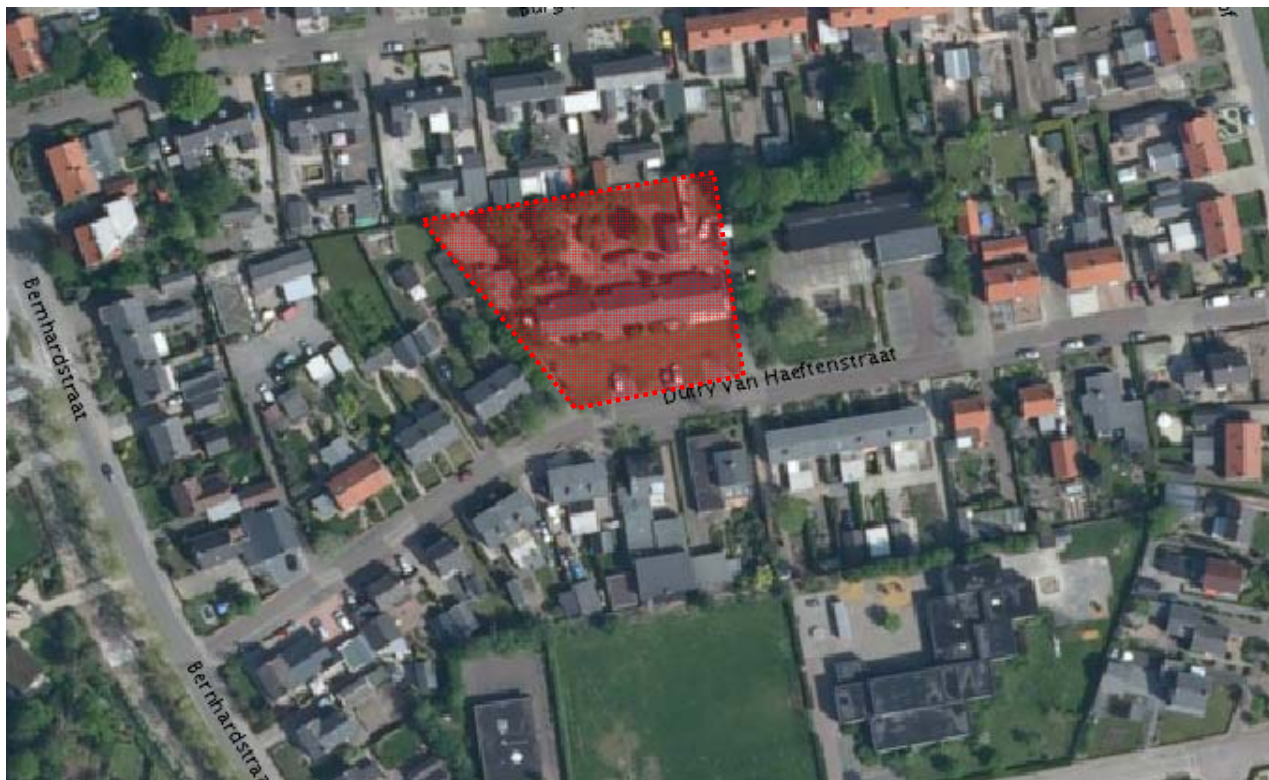
Globale begrenzing onderzoekslocatie (Bron: Ruimtelijkeplannen.nl)

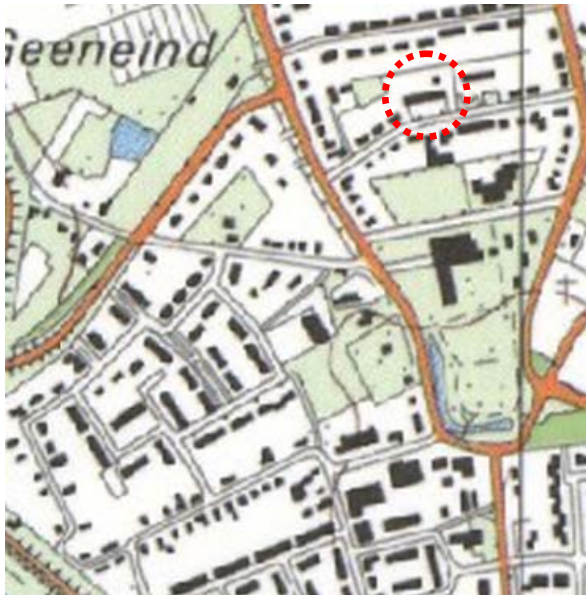
1990

Uit kaartmateriaal van de geraadpleegde historische kadasterkaarten [[www.watwaswaar.nl](http://www.watwaswaar.nl)] is af te leiden dat de onderzoekslocatie in de periode tussen 1957 en 1966 is bebouwd. Voor die tijd was de onderzoekslocatie in gebruik als agrarisch bouwland (onder andere een boomgaard).

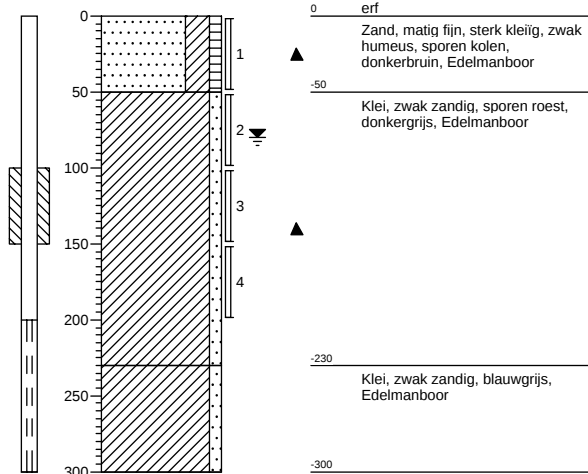
**Boring: 1**

| Boring | Dieptetraject [m-mv.] | Zintuiglijke waarneming |
|---|---|---|
| 1 | 0 – 0,5 | sporen kolen |

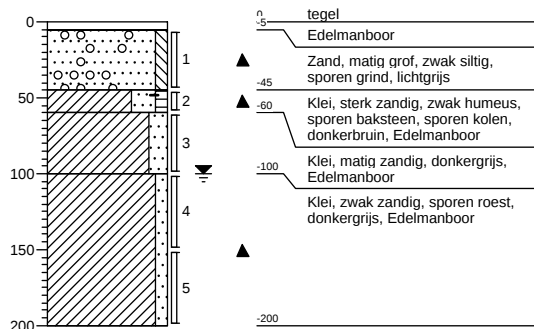
**Boring: 3**

| Boring | Dieptetraject [m-mv.] | Zintuiglijke waarneming |
|---|---|---|
| 3 | 0,45 – 0,5 | sporen baksteen en kolen |

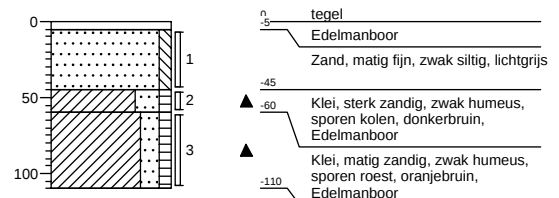
### Boring: 12

| Boring | Dieptetraject [m-mv.] | Zintuiglijke waarneming |
|---|---|---|
| 12 | 0,45 – 0,6 | sporen kolen |
