# Risicoanalyse

Utrechtseweg 1,2 en 4 te Amersfoort

OPDRACHTGEVER : SAB adviseurs in ruimtelijke ontwikkeling  
LOCATIE : Utrechtseweg 1,2 en 4 te Amersfoort  
ONS PROJECTNR. : 2162046  
VERSIE : 01  
DATUM : 7-5-2021

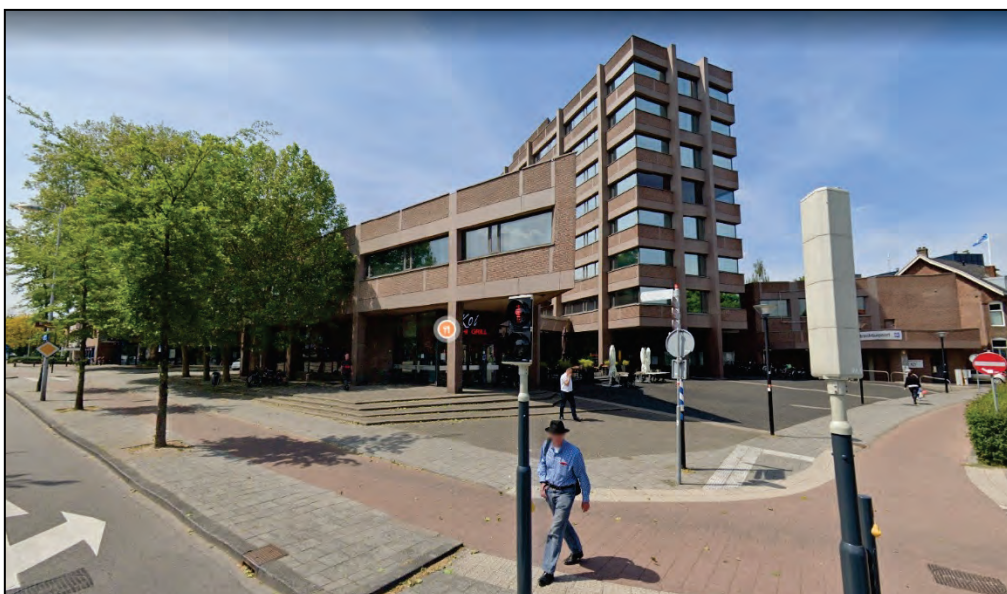
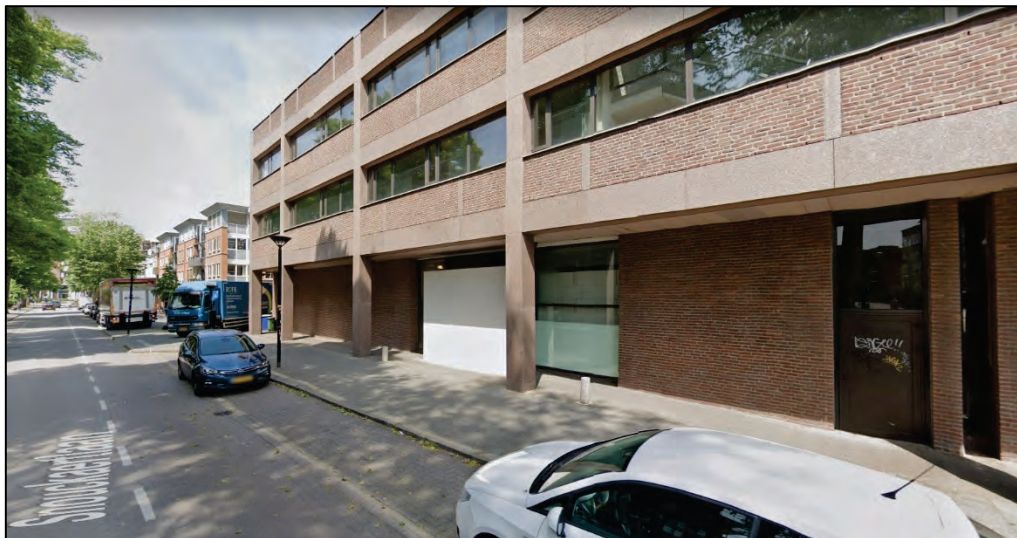
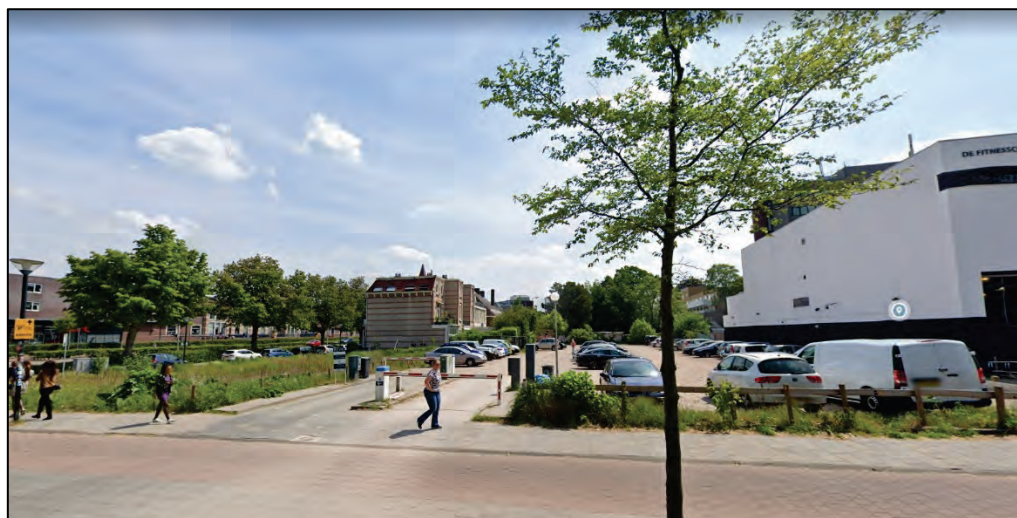
De kabels en/of leidingen die zich onder de grond bevinden kunnen het detectieonderzoek verstoren, mits de kabels en/of leidingen ijzerhoudend materiaal bevatten. Datzelfde geldt voor objecten op het maaiveld. Denk daarbij aan bijvoorbeeld: hekwerk, lantaarnpalen, verkeersborden, slagbomen en andere objecten die mogelijk verstorend werken bij detectie. Denk hierbij ook aan objecten die niet permanent aanwezig zijn, zoals geparkeerde auto's of werktuig. Bovenstaande objecten zijn op de afbeeldingen 3.2.2.1 t/m 3 te zien.

Afb. 3.2.2.1 – Vooraanzicht van het pand aan de Utrechtseweg 1. Bron: Google Streetview.

Afb. 3.2.2.2 – Zij aanzicht van het pand aan de Utrechtseweg 1, genomen vanaf de Snouckaerlaan. Bron: Google Streetview.

Afb. 3.2.2.3 – Zich op de tijdelijke parkeerplaats aan de Utrechtseweg, ter hoogte van het perceel van de Utrechtseweg 2 en 4. Bron: Google Streetview.

Het geniet de voorkeur om te detecteren nadat de eventuele huidige bestrating en onderliggende fundatielaag is verwijderd. Op deze wijze is de kans op verstoringen van de omgevingsfactoren kleiner. AVG adviseert om andere omgevingsfactoren, zoals metalen hekwerken, putdeksels, verkeersborden en lantaarnpalen te verwijderen vóór aanvang van de detectiewerkzaamheden. Wij adviseren bovendien om geparkeerde auto's en werkmateriaal (bv. graafmachines) van de naastgelegen parkeerterreinen te verwijderen om verstoring van de detectieapparatuur te voorkomen.

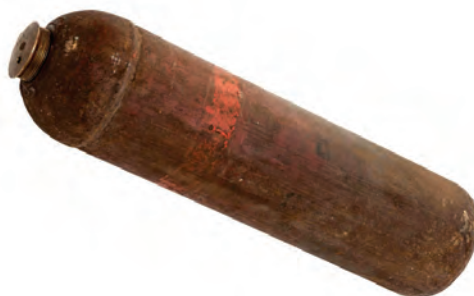
Afb. 5.1.2.2. – 30 lbs fosforrubber brandbom.

Een pyrotechnische of brandlading wordt gekenmerkt door explosieve stoffen of mengsels daarvan, die productie van warmte, licht, geluid, gas of rook, of een combinatie van dergelijke verschijnselen tot doel hebben. Dit gebeurt aan de hand van zichzelf onderhoudende exotherme chemische reacties.

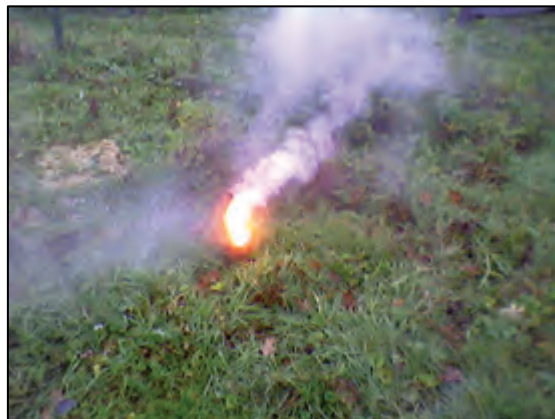
Witte fosfor is een geel of witte, wasachtige stof die spontaan ontbrandt op het moment dat ze aan lucht wordt blootgesteld. In aanraking komen met dit materiaal brengt grote risico's met zich mee en dient te worden voorkomen.

Afb. 5.1.2.3. – Brandend fosfor.

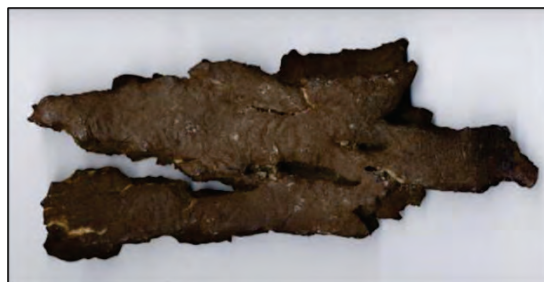
Afb. 3.4.8. - scherf door detonatie

Hierbij kan schade worden aangericht aan ondergrondse infrastructuur, zoals funderingen, heipalen, leidingen en overige bekabeling. Wanneer ontplofbare oorlogsresten dicht bij de oppervlakte ligt, is de kans op schade aan bovengrondse infrastructuur en bebouwing uiteraard groter. Hierbij moet worden gedacht aan onherstelbare vernieling van bebouwing tot lichte schade aan objecten. Ook mogelijk dodelijk letsel behoort hiertoe.

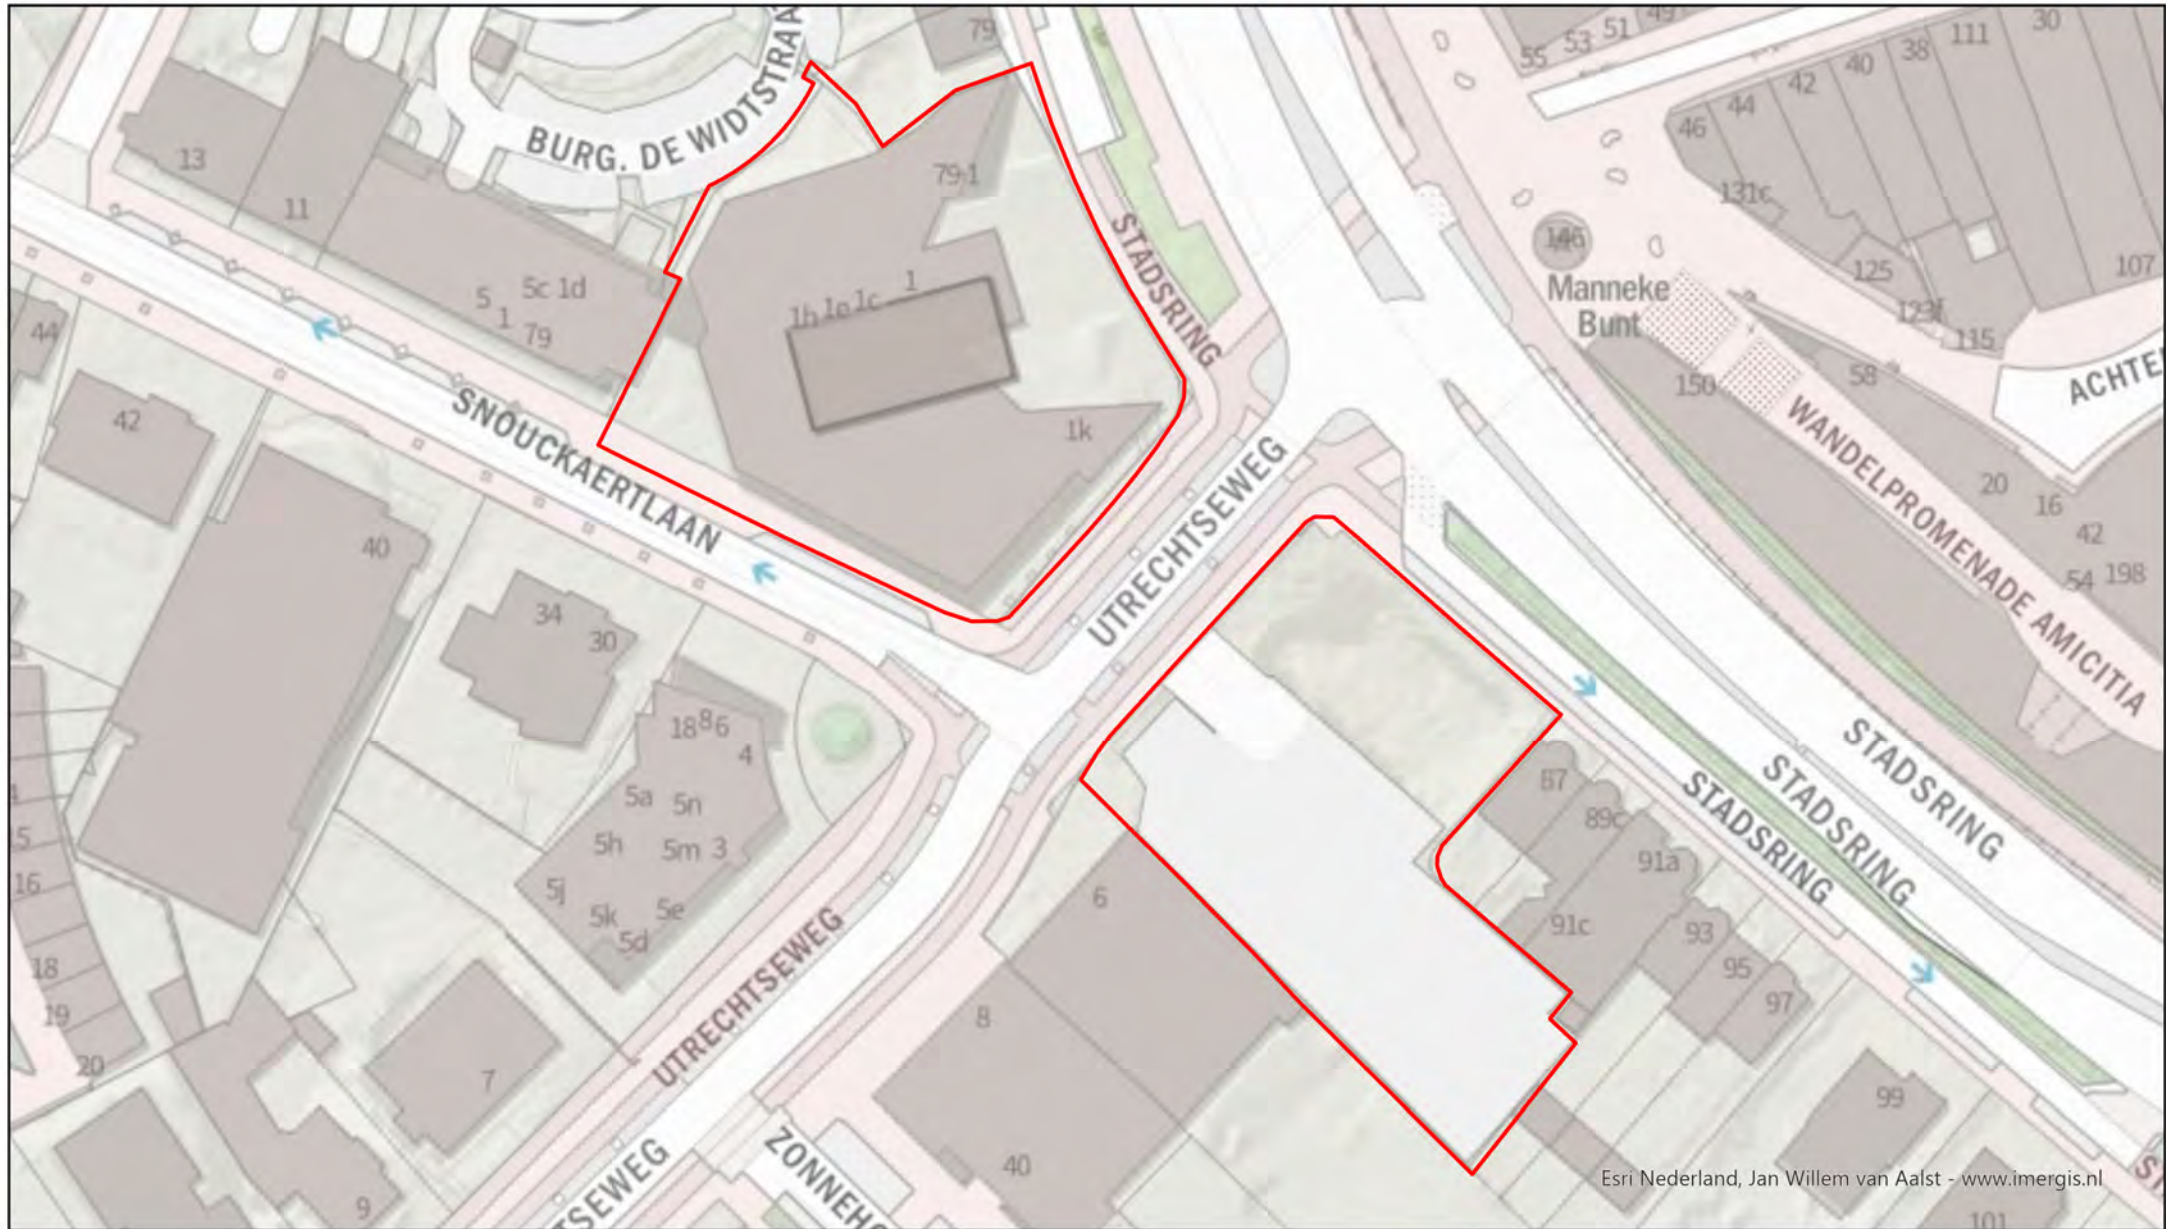
# ACTUELE SITUATIE

### 9.1 Huidige situatie onderzoeksgebied

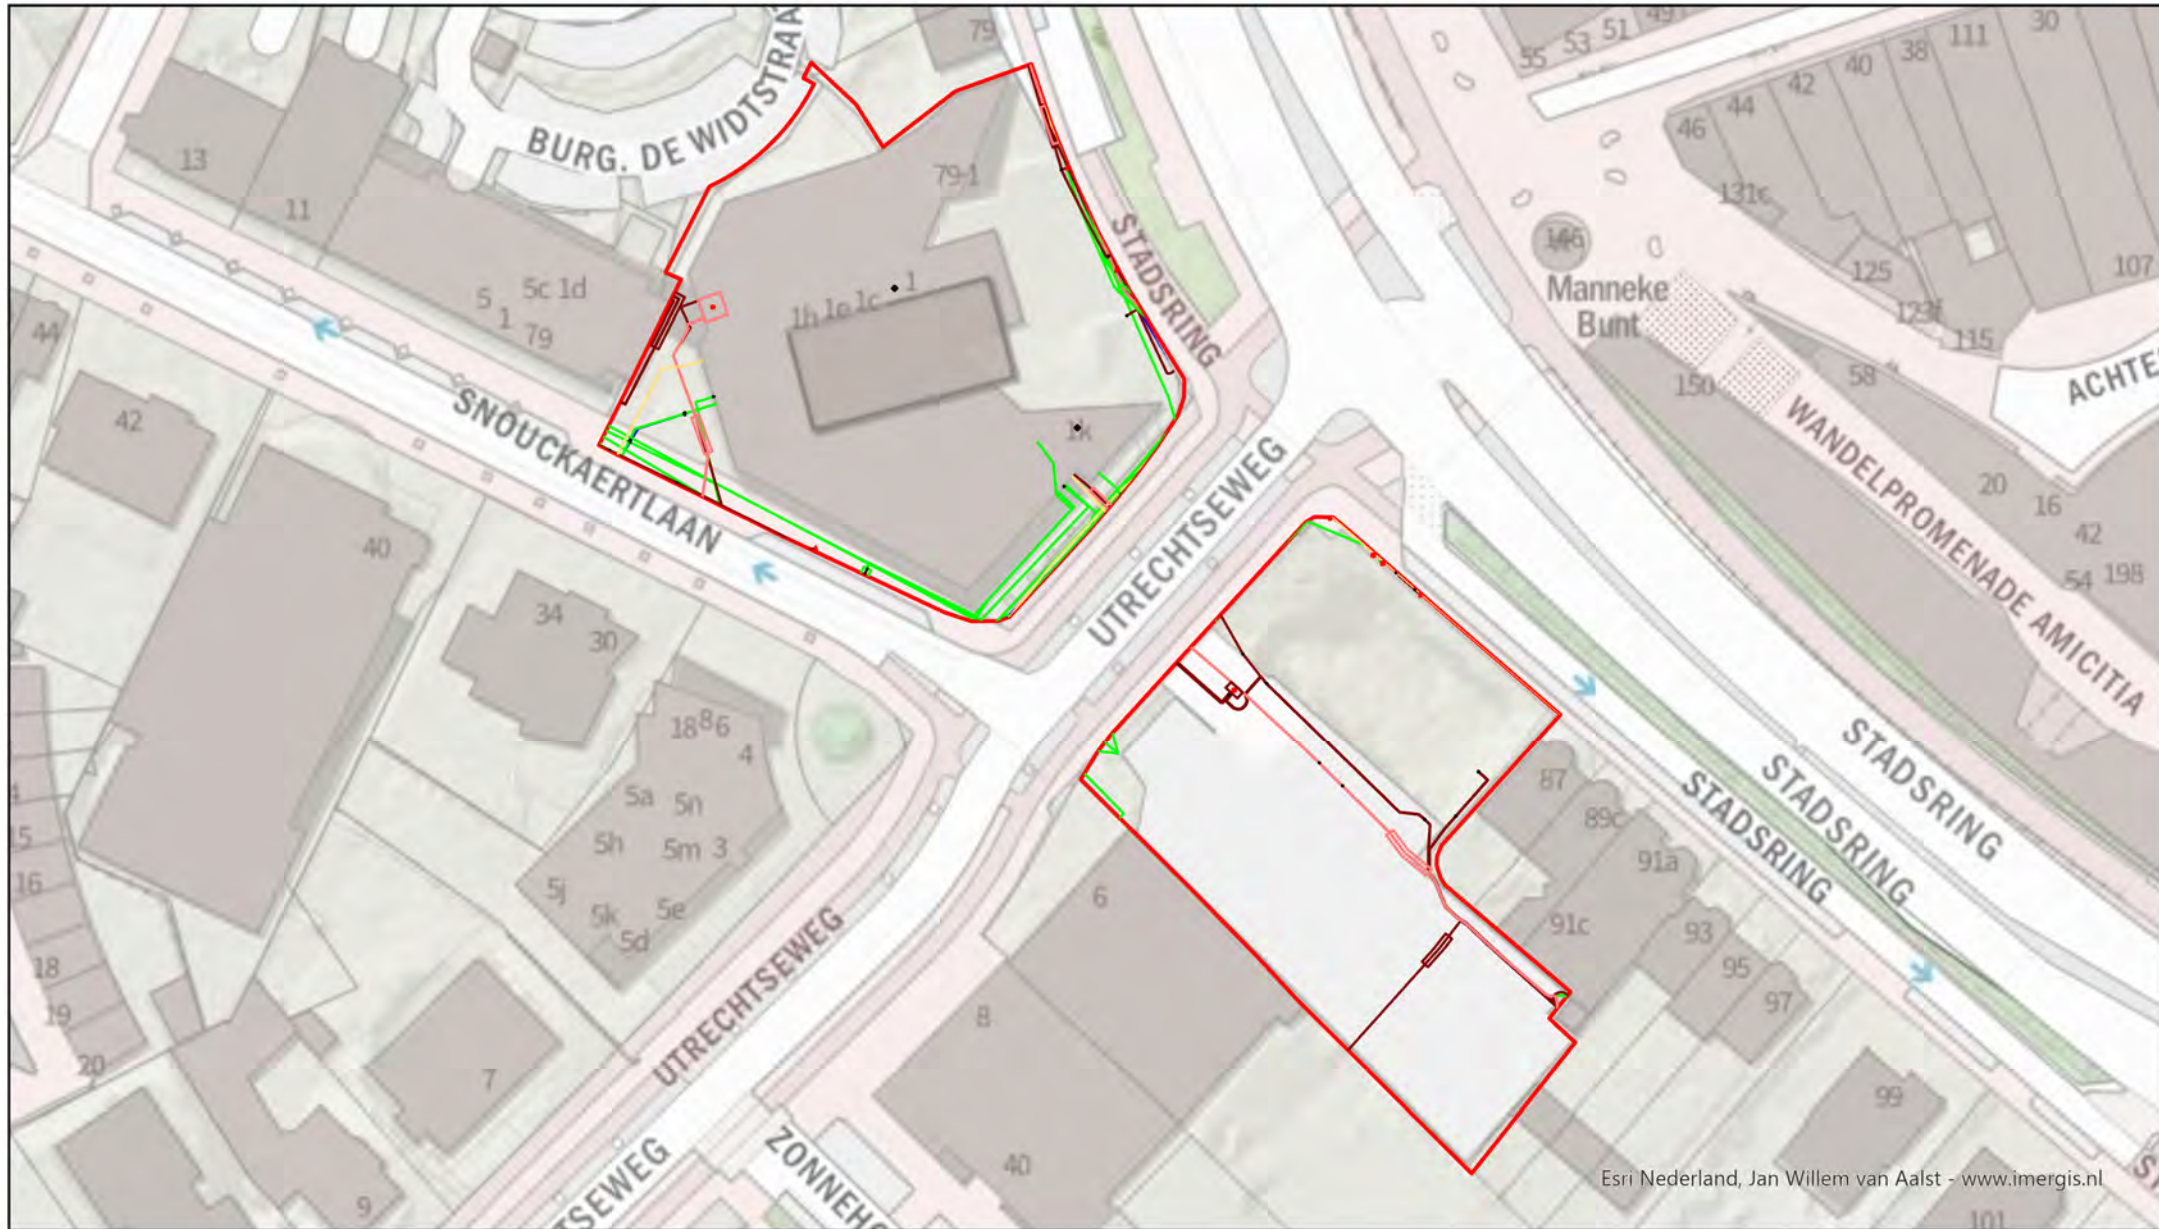
# KABELS EN LEIDINGEN

### **9.3 Tekening kabels en leidingen**

- Stedin Netbeheer B.V.: Hoogspanning, middenspanning, datatransport, gas lage druk, laagspanning
- Bt Nederland N.V.: Datatransport
- Eurofiber Nederland B.V.: Datatransport
- Gemeente Amersfoort: Laagspanning, riool vrijverval

- KPN B.V.: Datatransport
- Reggifiber Operator B.V.: Datatransport
- Relined B.V.: Datatransport
- T-Mobile Netherlands B.V.: Datatransport
- Vitens: Water
- Ziggo B.V.: Datatransport

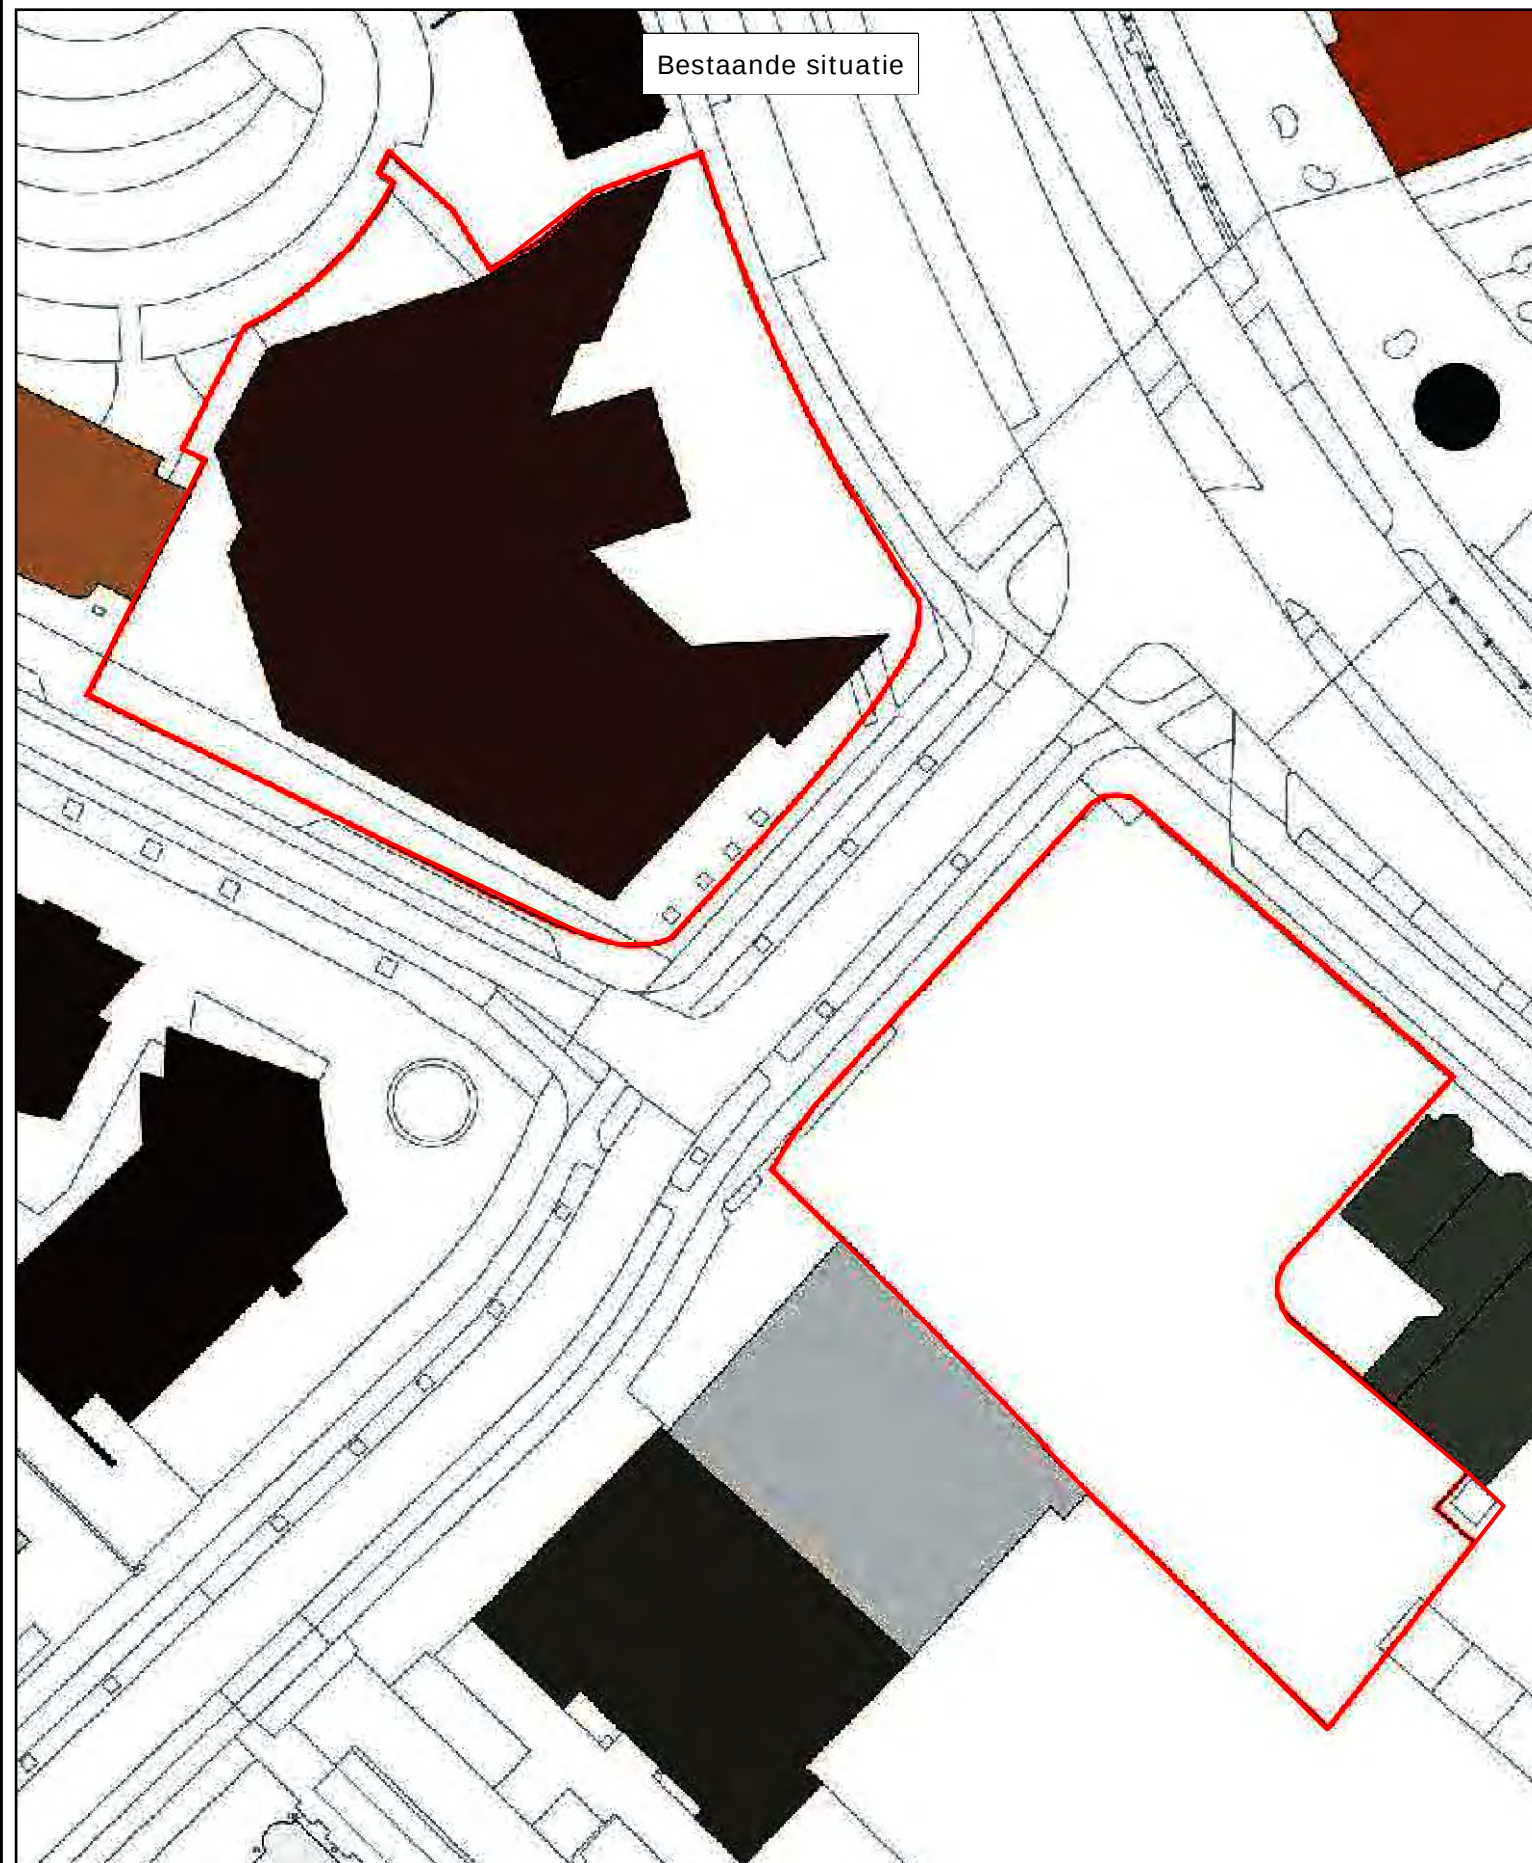
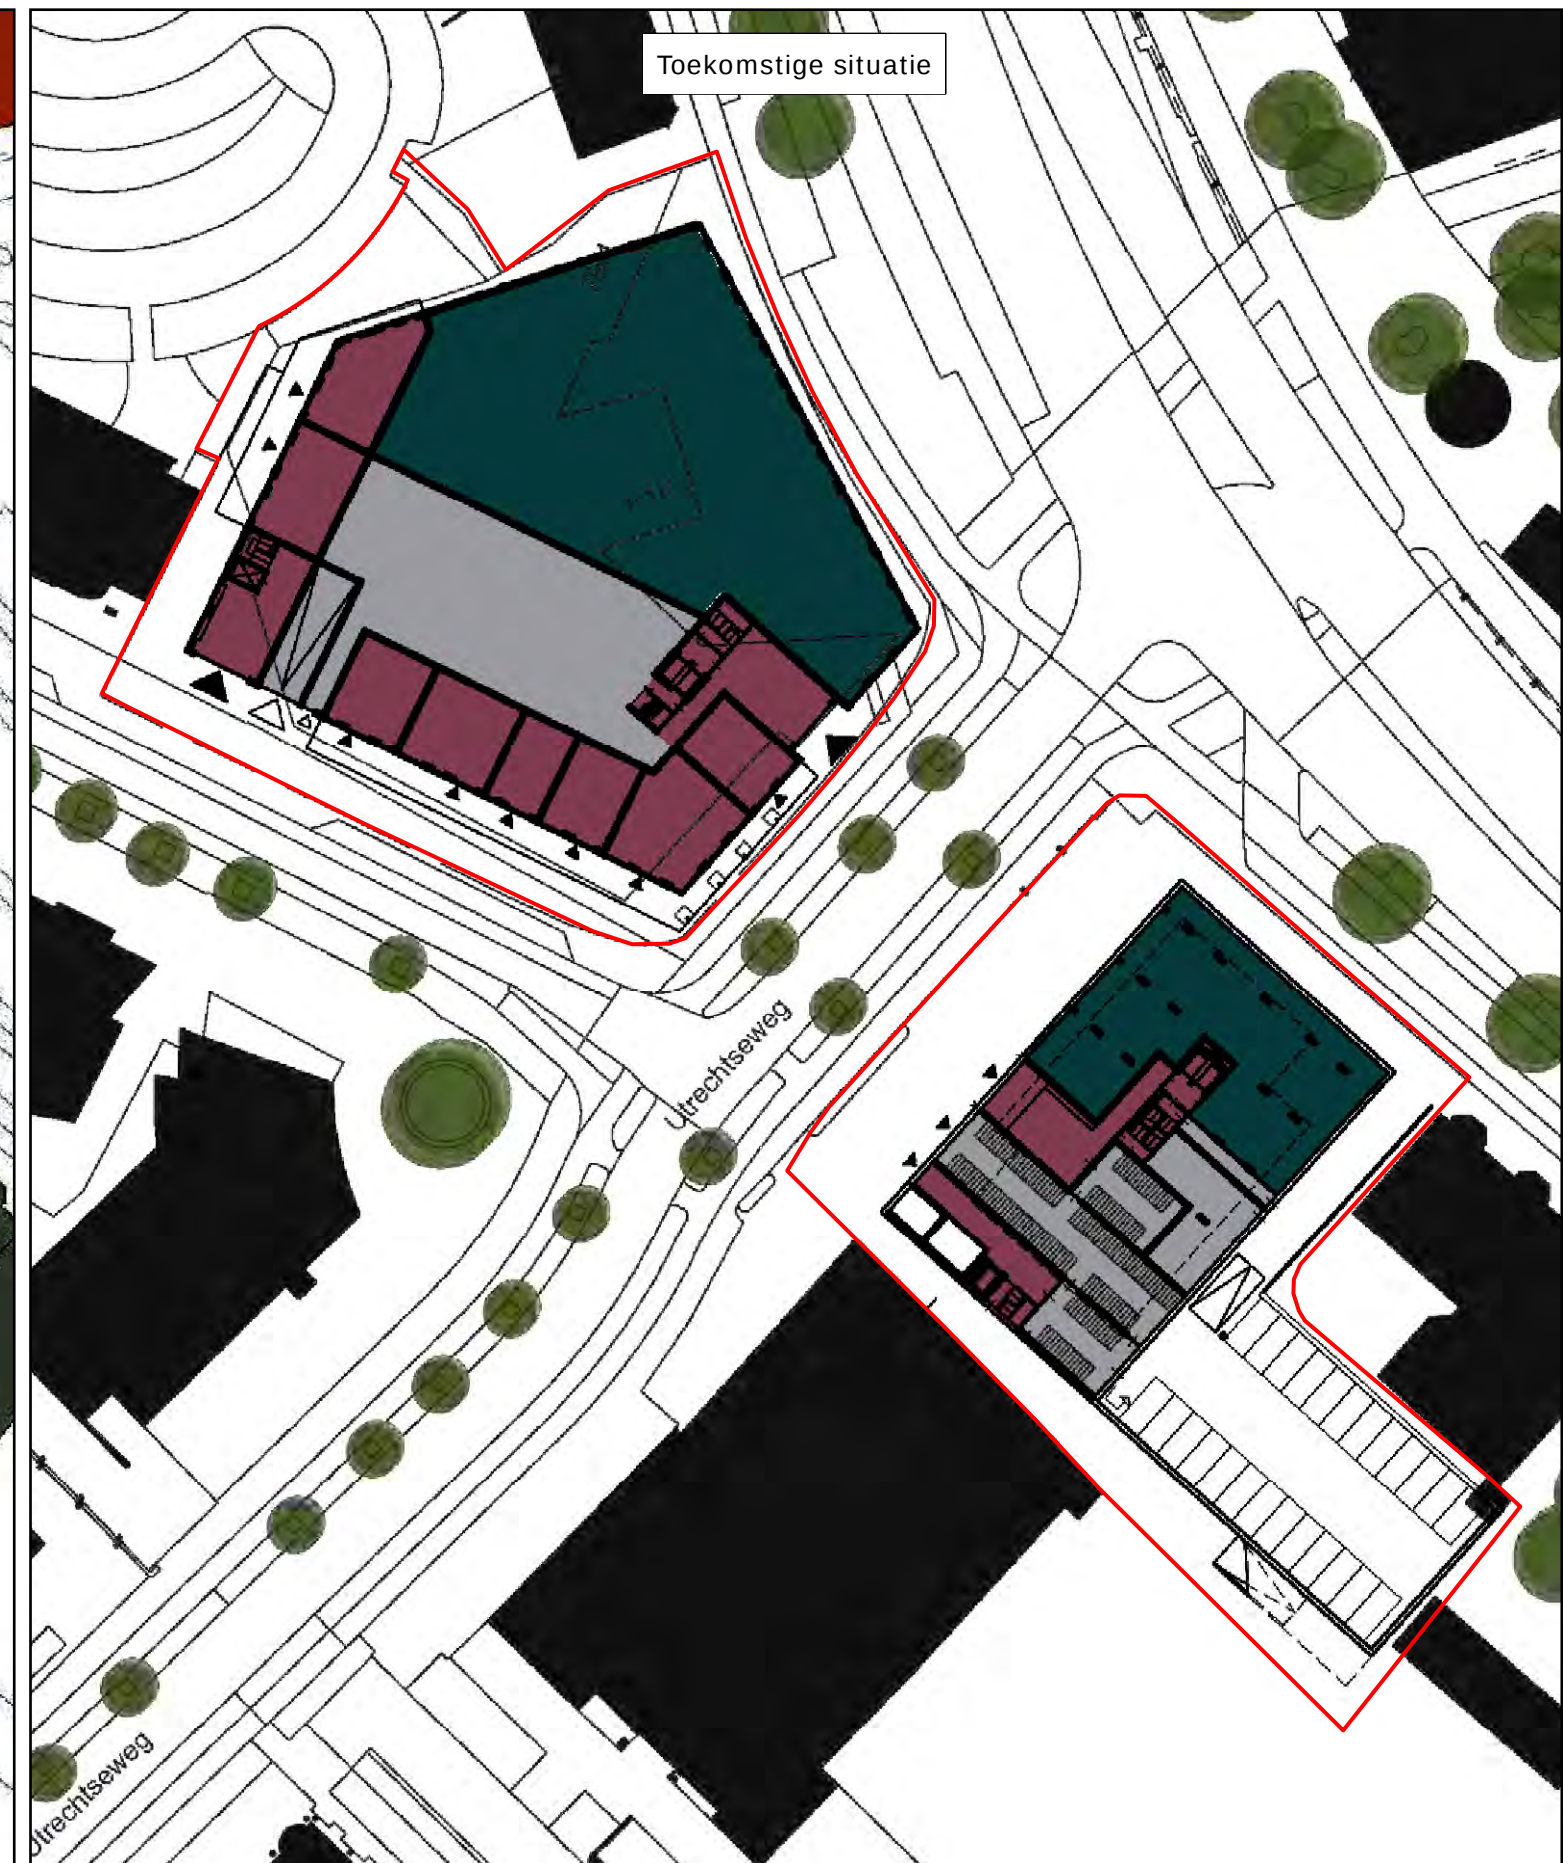
# SITUATIE TEKENING

## **9.5 Kaart van de oud- en nieuwbouw**

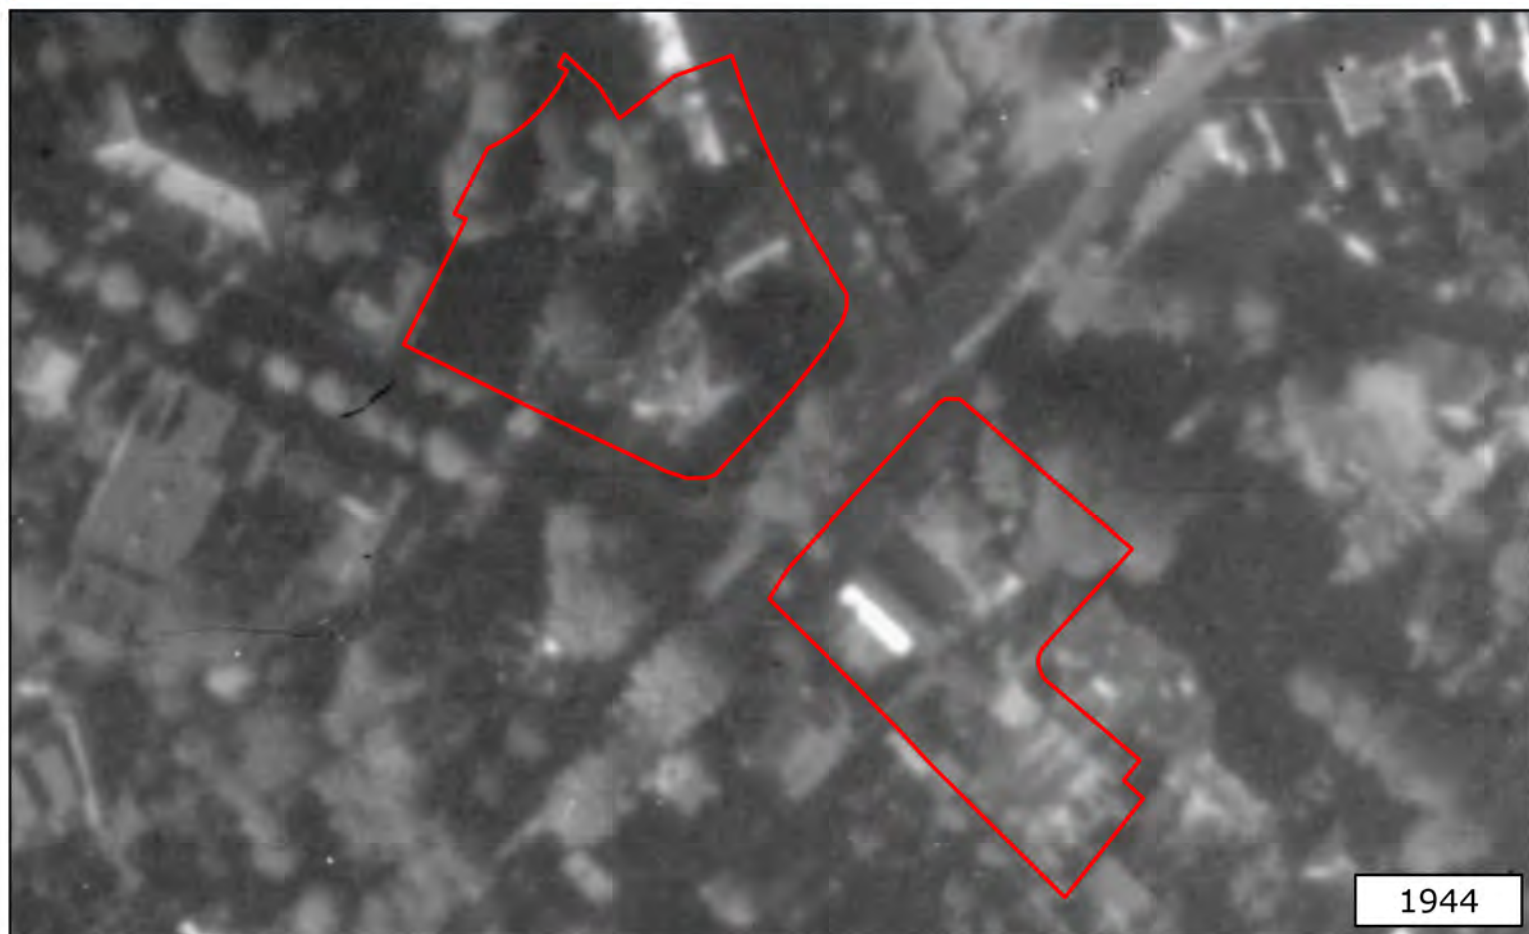
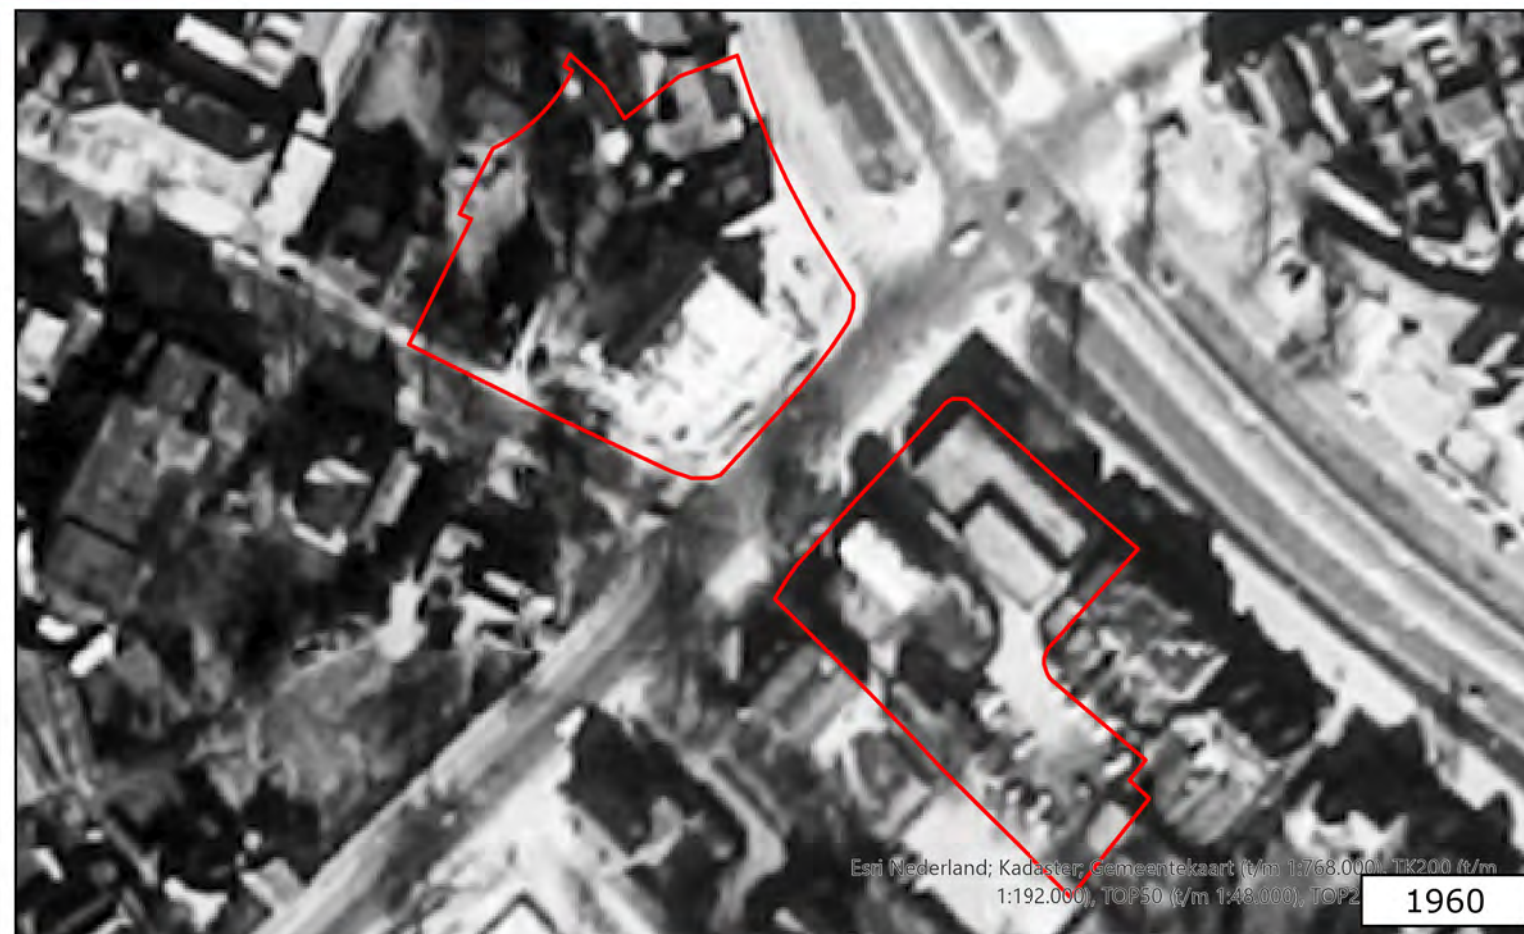
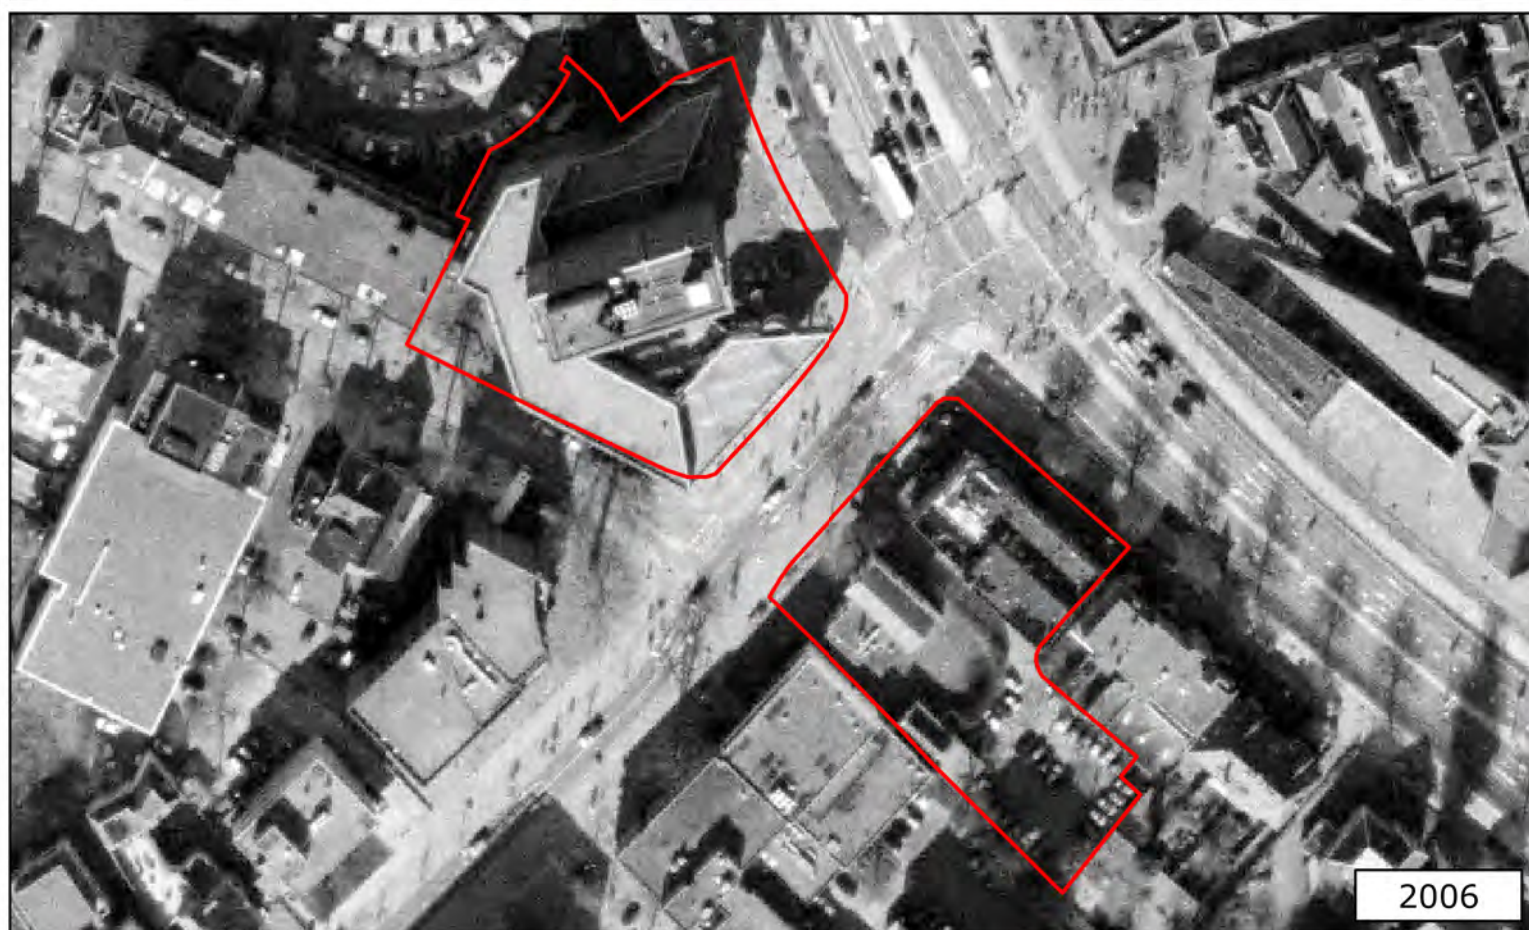
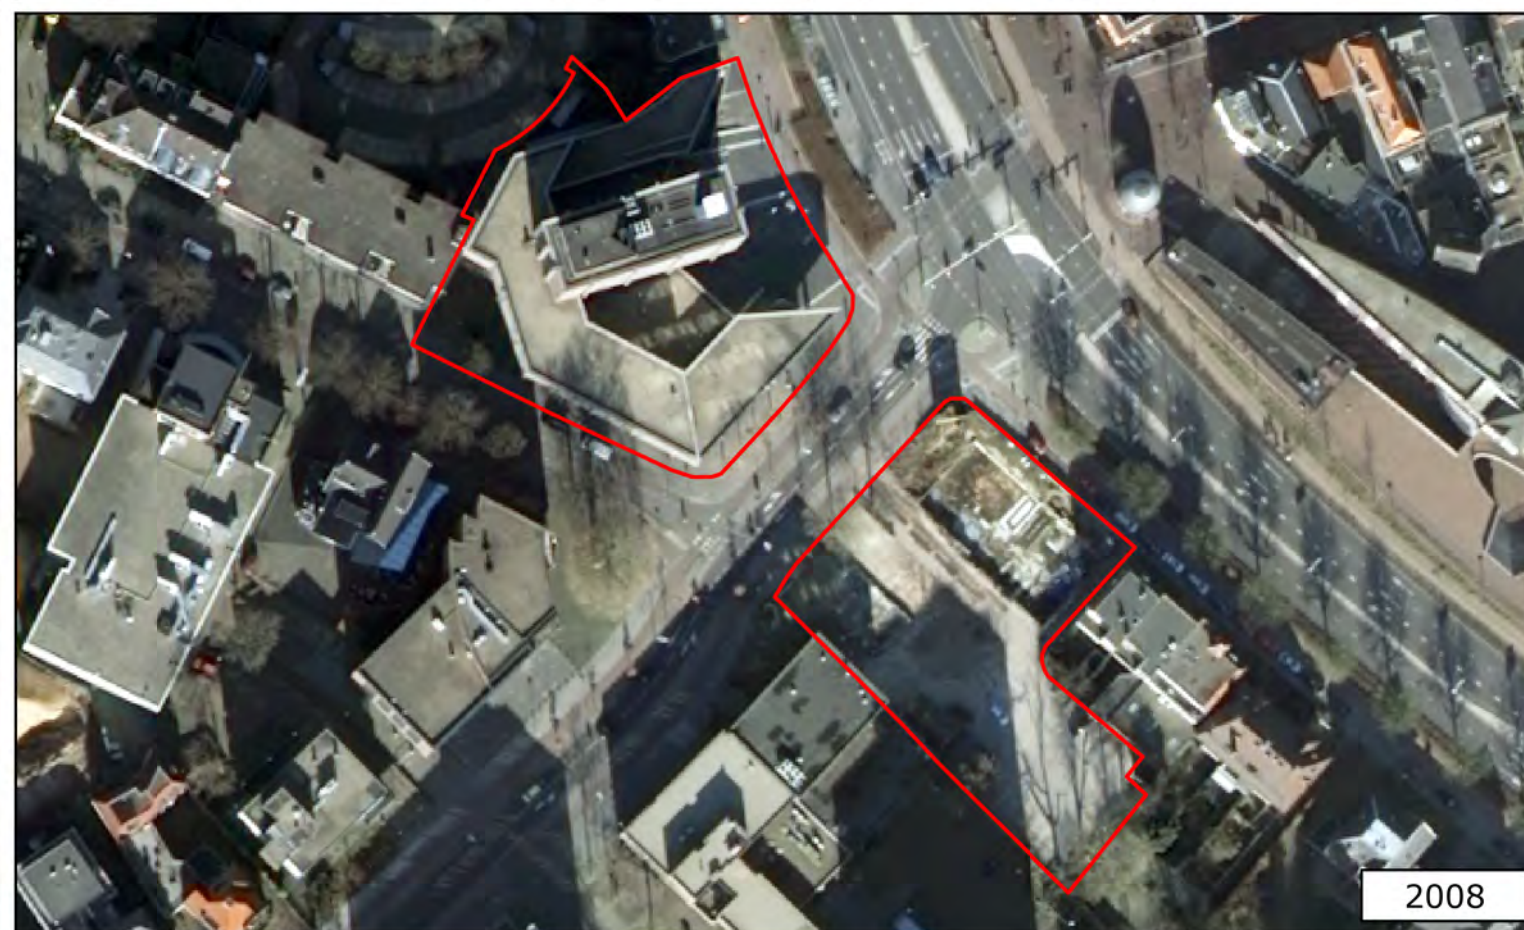
# NAOORLOGSE VERANDERINGEN

## **9.6 Veranderingen na-conflict periode**
