# Risicoanalyse

Utrechtseweg 1,2 en 4 te Amersfoort

OPDRACHTGEVER : SAB adviseurs in ruimtelijke ontwikkeling  
LOCATIE : Utrechtseweg 1,2 en 4 te Amersfoort  
ONS PROJECTNR. : 2162046  
VERSIE : 01  
DATUM : 7-5-2021

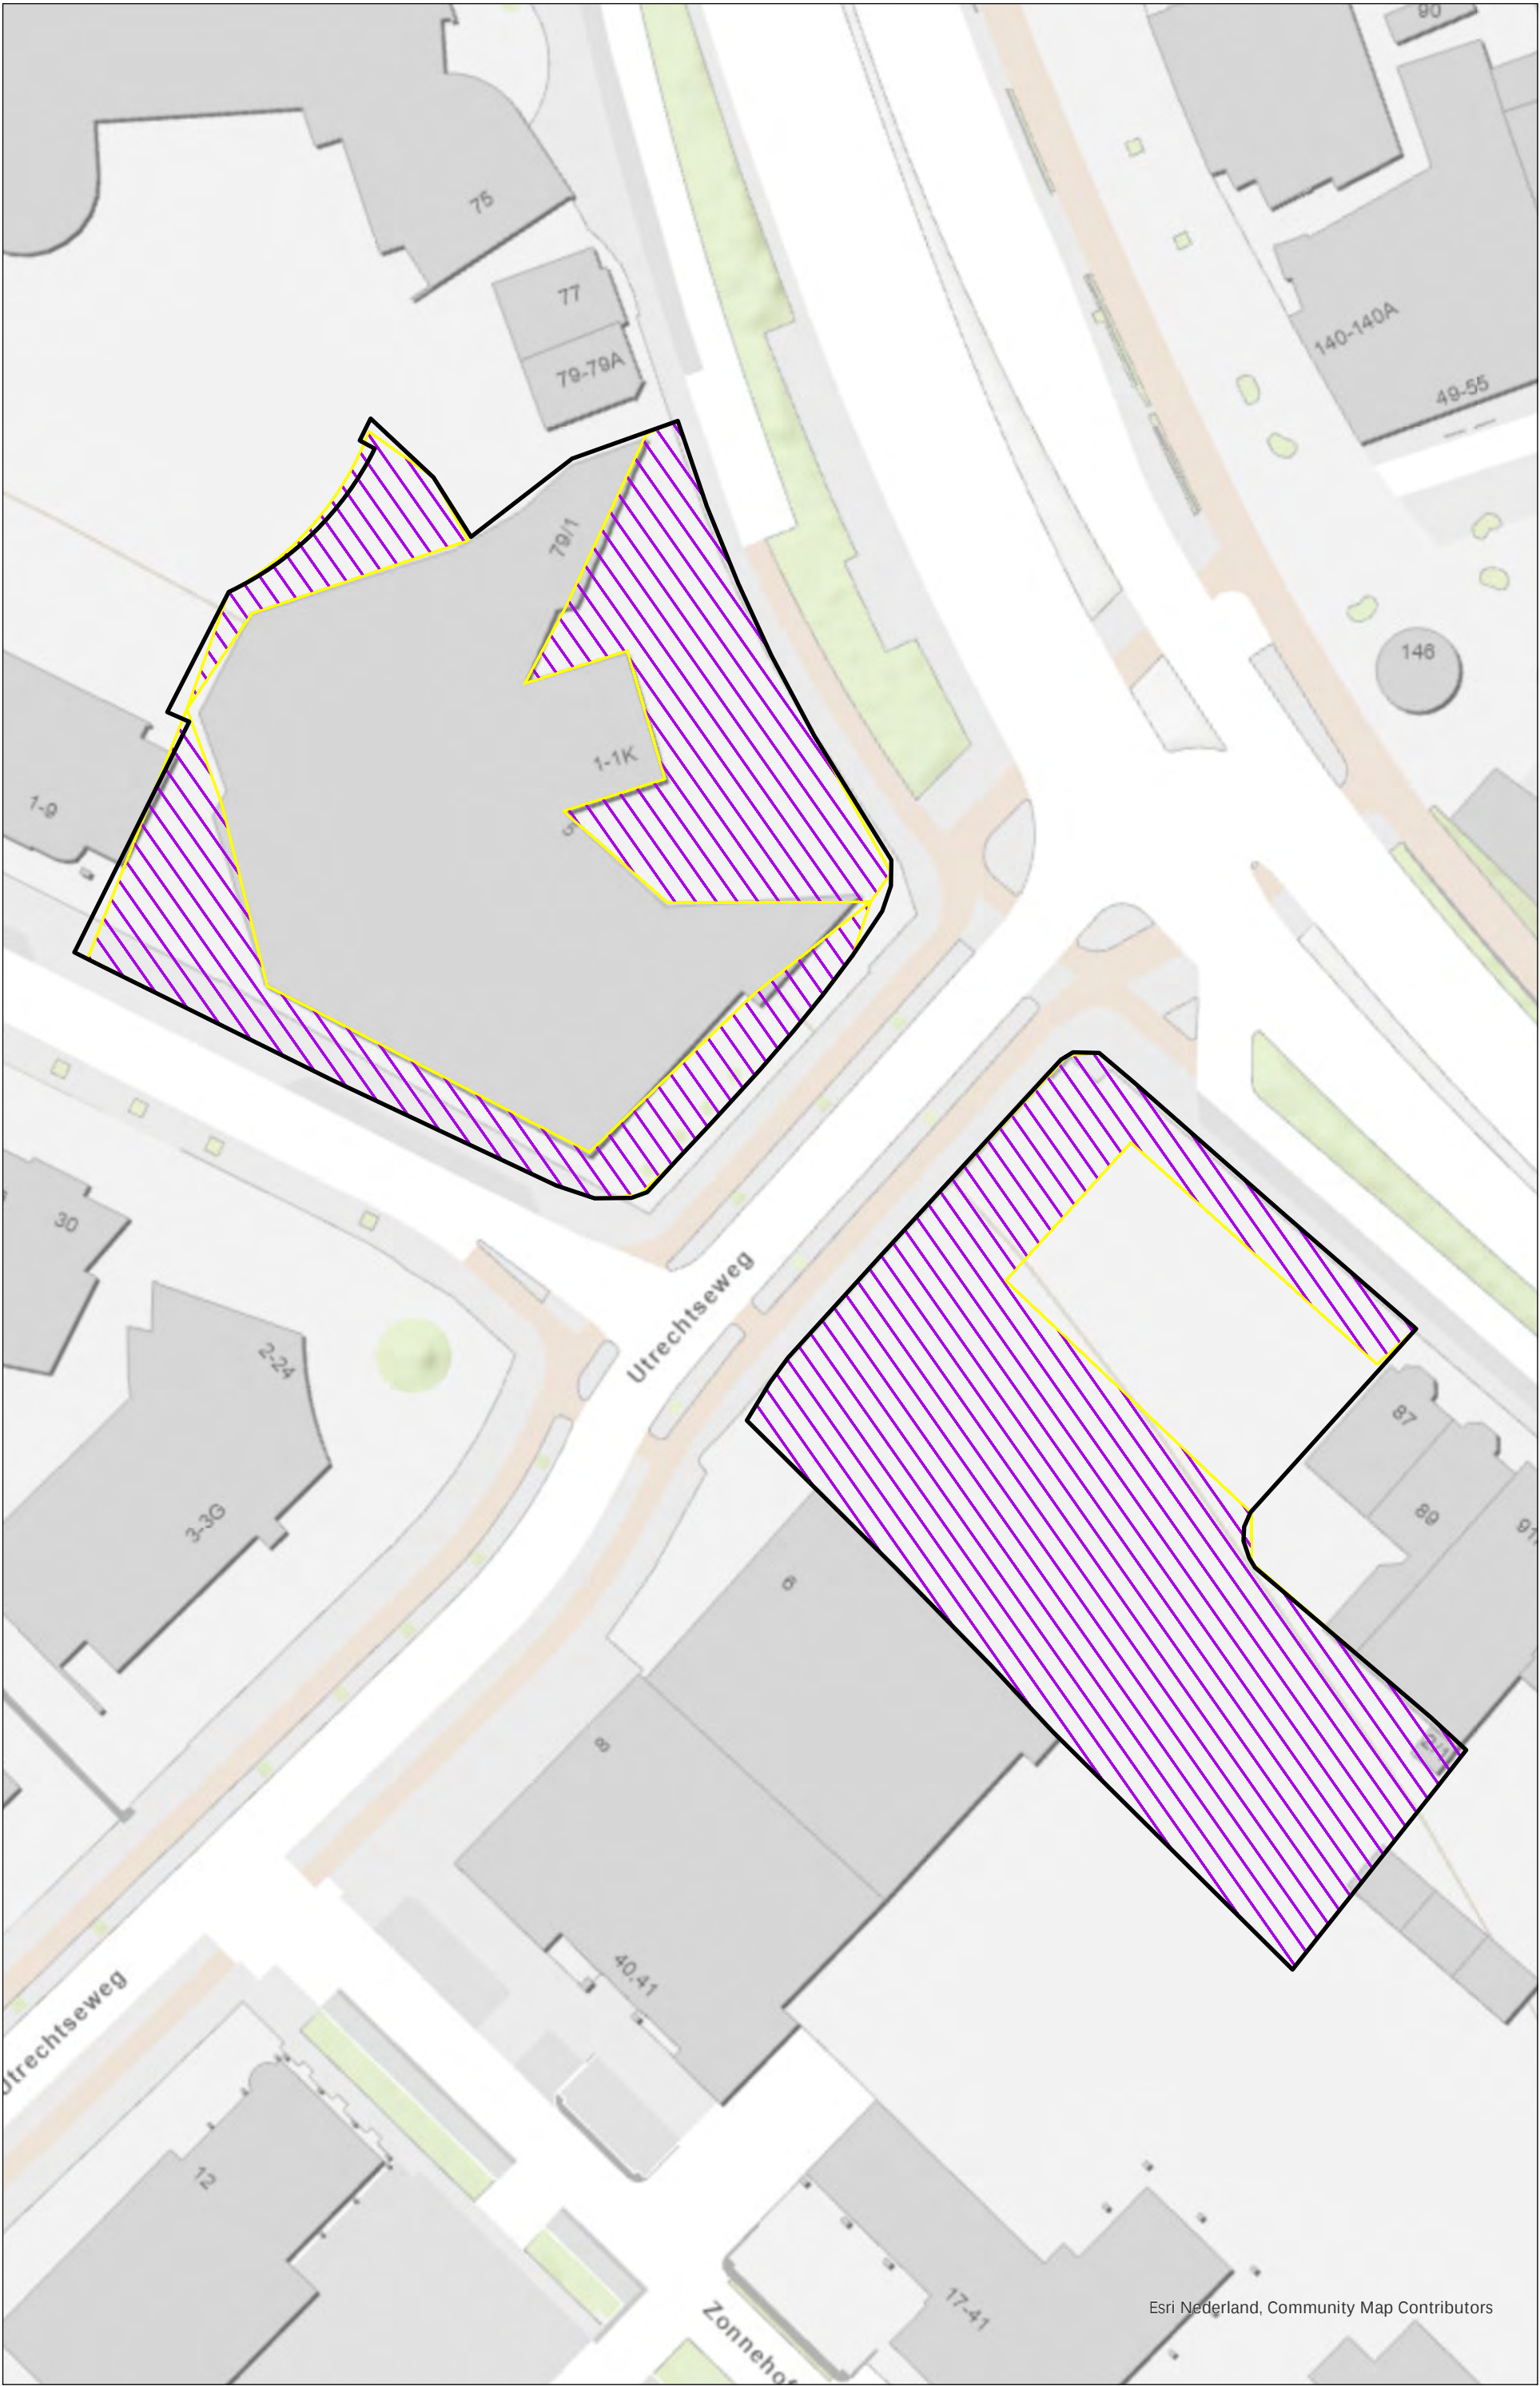
UITWERKINGSFACTOREN

## **9.8 Kaart invloeds- en uitwerkingsfactoren**
