# CULTUURHISTORISCHE QUICKSCAN EN WAARDERING HISTORISCHE BEBOUWING IN HET BESTEMMINGSPLANGEBIED CENTRUM SPAKENBURG

GEMEENTE BUNSCHOTEN-SPAKENBURG

Onderzoek i.o.v. BRO, Boxtel  
Februari 2017

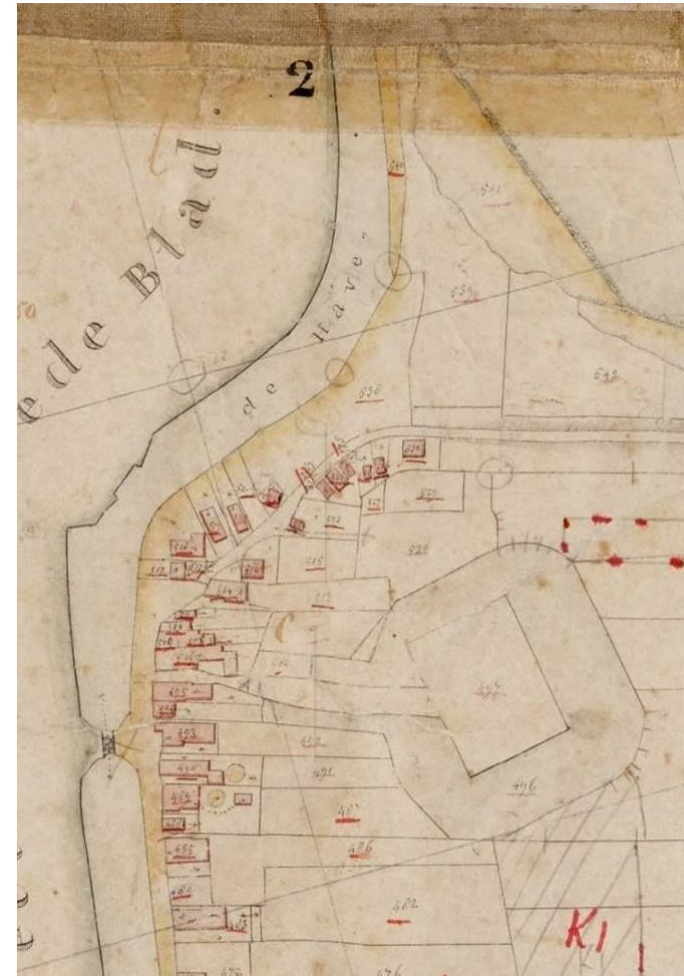
Het kadastraal minuut van omstreeks 1832 geeft een beeld van de stedenbouwkundige structuur van het gedeelte van de oude dorpskern ten noorden van de spuisluis.

Ten oosten van de Oude Haven stond de bebouwing langs de Turfwal en de Veendijk (huidige Hoekstraat). Aan de Turfwal waren enkele boerderijen gesitueerd. Een wigvormig plein lag bij de aansluiting van de Veendijk op de Turfwal. Aan weerszijden van de Veendijk bevond zich vrijstaande bebouwing, die over het algemeen kleinschaliger was dan de bebouwing die in de omgeving van de sluis stond. De weg had in vergelijking met de huidige situatie aan de noordzijde een opvallend recht beloop. De panden aan deze zijde stonden op enige afstand van de weg en niet in de huidige rooilijn. Aan de zuidzijde werd de oriëntatie van de bebouwing bepaald door de verkavelingsrichting van de achterliggende polder. Tussen de bebouwing lagen twee dijkafritten naar de weilanden, die zich vanaf de

dijk geleidelijk versmalden. De trechtervormige structuur van deze dijkafritten is thans nog herkenbaar in de zwenkingen in het tracé van de Hoekstraat. Ook de weg (Nieuwe Schans) die vanaf de Turfwal leidde naar de redoute die in 1785 werd aangelegd aan de oostzijde van het dorp, is later opgenomen in de stedenbouwkundige structuur.

Kadastraal minuut (Bunschoten, sectie C, blad 02) van het oostelijk gedeelte van de dorpskern (bron: [www.watwaswaar.nl](http://www.watwaswaar.nl)).

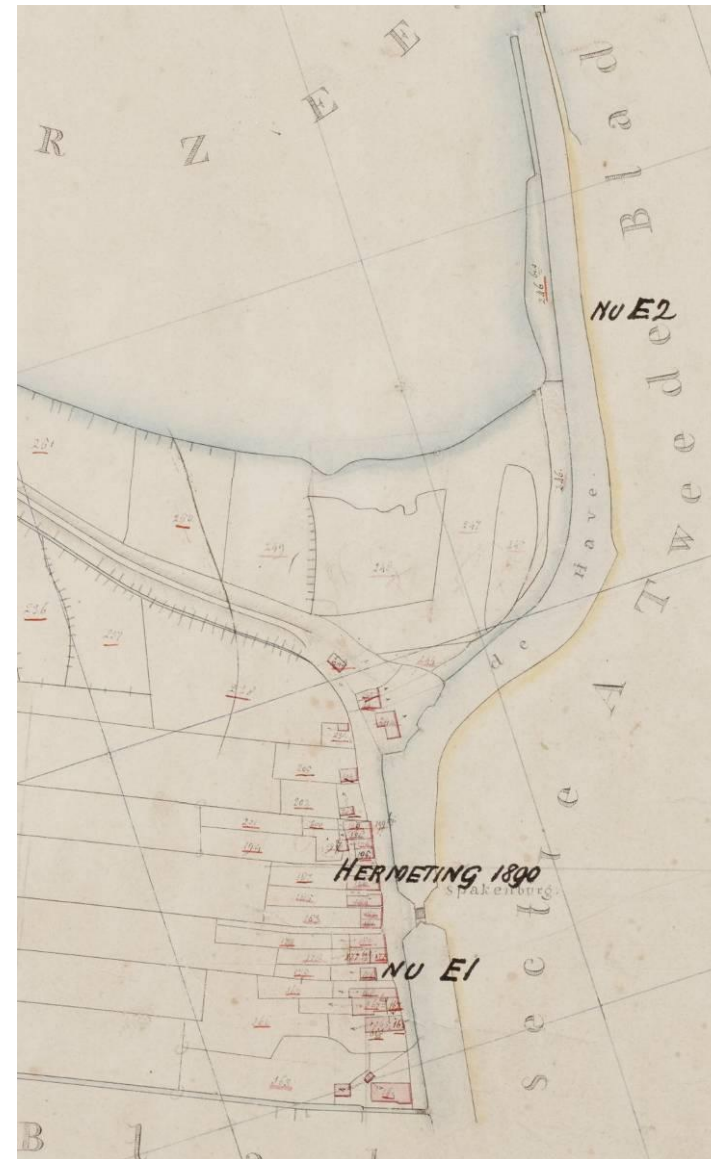
Ten westen van de Oude Haven lag de bebouwing aan de Oude Schans. De straat is vernoemd naar een verdedigingswerk dat in de Tachtigjarige Oorlog aan deze zijde van de haven werd aangelegd. Nabij de sluis was aan het begin van de negentiende eeuw al sprake van een bebouwingscluster. Het dorpslint lag parallel aan de Haven en bestond uit vrijstaande en aaneengesloten bebouwing. Tussen de panden lagen toegangen tot de achtererven. Vanaf het einde van de negentiende eeuw werden deze tussenruimten omgevormd tot stegen, met kleinschalige bebouwing waarin voornamelijk vissers en vissersknechten, maar ook visventers woonden. De Westdijk was omstreeks 1830 geheel onbebouwd. In de knik die de Oude Haven maakt nabij de aansluiting met de Westdijk lag sinds 1750 een botterwerf. De Havenstraat bestond destijds nog niet. Op de plek van de later aangelegde Havenstraat lag een kade, die evenals de buitendijks gelegen gronden in gebruik was als hooiland.

Kadastraal minuut (Bunschoten, sectie C, blad 01) van het westelijk gedeelte van de dorpskern (bron: [www.watwaswaar.nl](http://www.watwaswaar.nl)).

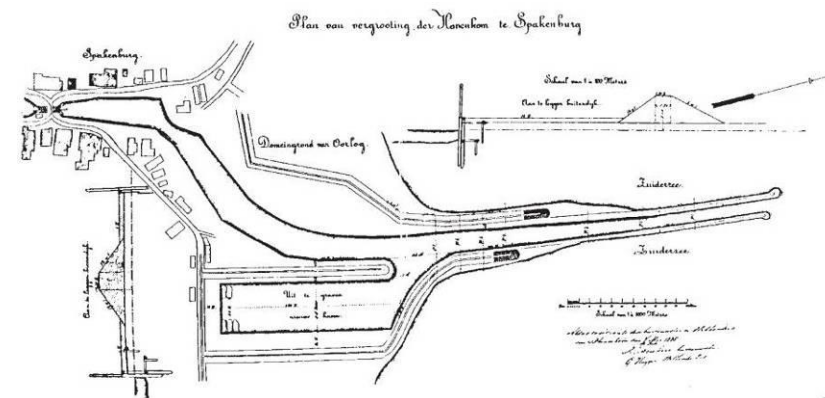
De havenkom kreeg een langgerekte rechthoekige vorm, met een afmeting van 168 bij 45 meter. De kade werd voorzien van een bekledingswand met troggewelven met kubbesteilen, zoals genoemd in een artikel van het *Algemeen Handelsblad* van 10 juni 1886. Tegelijkertijd met de aanleg met de Nieuwe Haven werd de Oude Haven gerenoveerd. De haven werd uitgediept, de westelijke havendam werd vernieuwd en verzaagd en langs de kaden werd een houten beschoeiing aangebracht.

Ontwerp voor de Nieuwe Haven, in 1882 vervaardigd door J.J. Spruyt. De haven werd in 1886 aangelegd (bron: gemeentearchief Bunschoten).

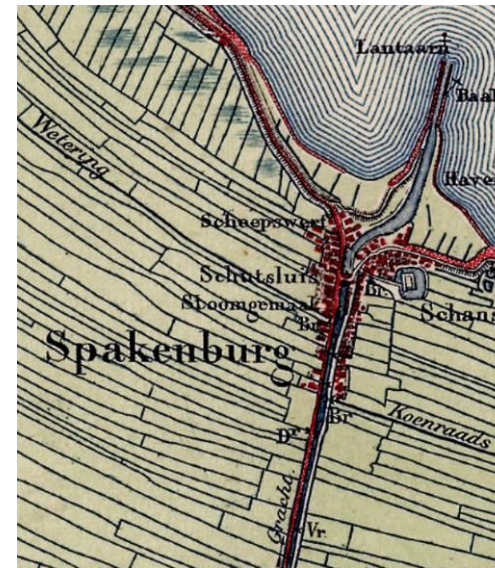
Kern Spakenburg omstreeks 1880. Topografische kaart via [topotijdreis.nl](http://topotijdreis.nl). De bebouwing concentreert zich langs de Spakenburgergracht, de Oude Schans en de Hoekstraat.

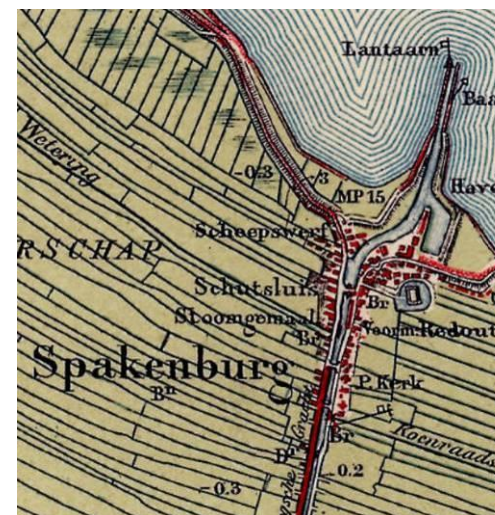
Dezelfde situatie rond 1900. De Nieuwe Haven is gegraven en de landtong tussen de havens is in het dorpsbeeld verschenen. De voormalige redoute (Nieuwe Schans) is nog niet bebouwd.

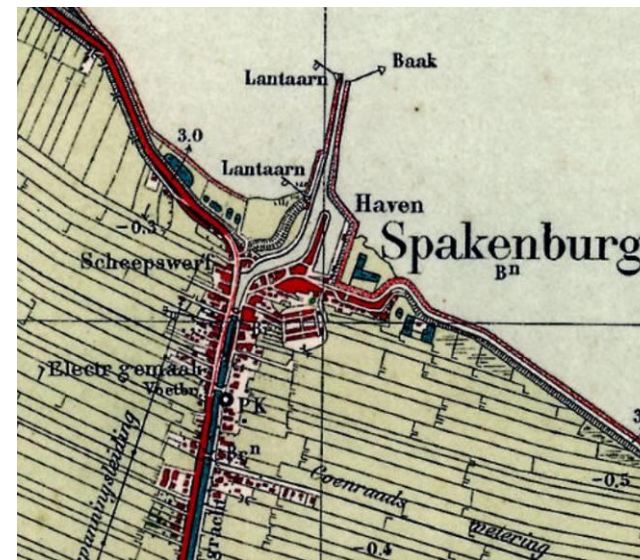
*Situatie omstreeks 1930. De redoute is bebouwd; de lintbebouwing langs de Spakenburgergracht is verdicht en ook langs de Weikamp is een dicht bebouwingslint verschenen. In de achter de hoofdstructuren gelegen gebied zijn vele stegen aangelegd (topografische kaart, bron: topotijdreis.nl).*

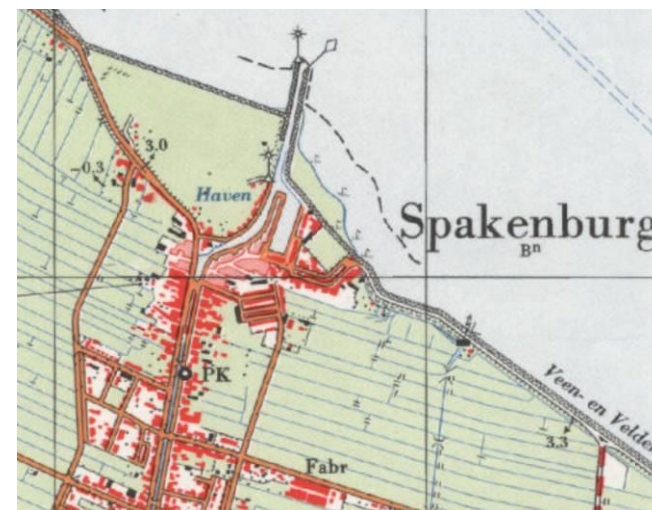
*In de jaren 60 wordt op afstand van de oude kern nieuwe infrastructuur gerealiseerd. Deze ontsluit de nieuwe buurten die aan weerszijden van de Spakenburgergracht worden aangelegd (bron: topotijdreis.nl).*

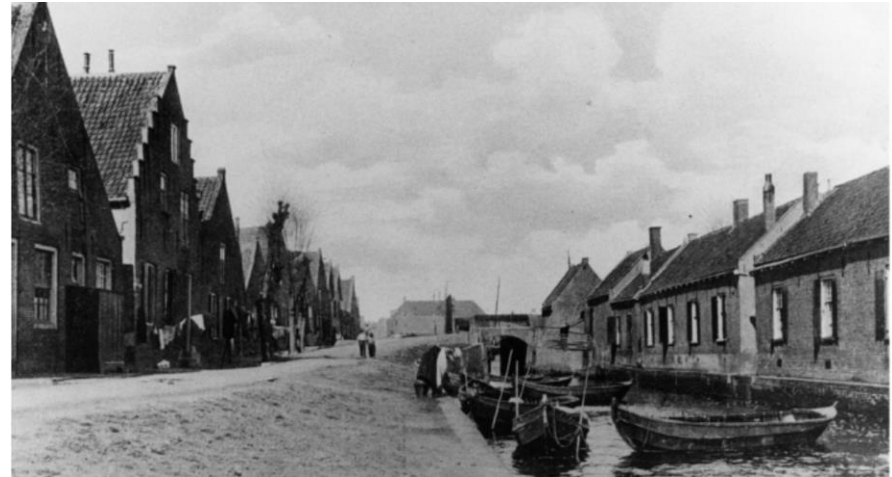
*Spuistraat met spui, in noordelijke richting, ca.1900. De gracht is hier later gedempt, de huisjes rechts werden afgebroken. Van de bebouwing links is het pand uiterst links nog grotendeels aanwezig (Spuistraat 57). Het buurpand met de trapgevel werd in de jaren 50 gesloopt en in vereenvoudigde vormen herbouwd (collectie Historische Ver. Bunscothe, HV04740).*

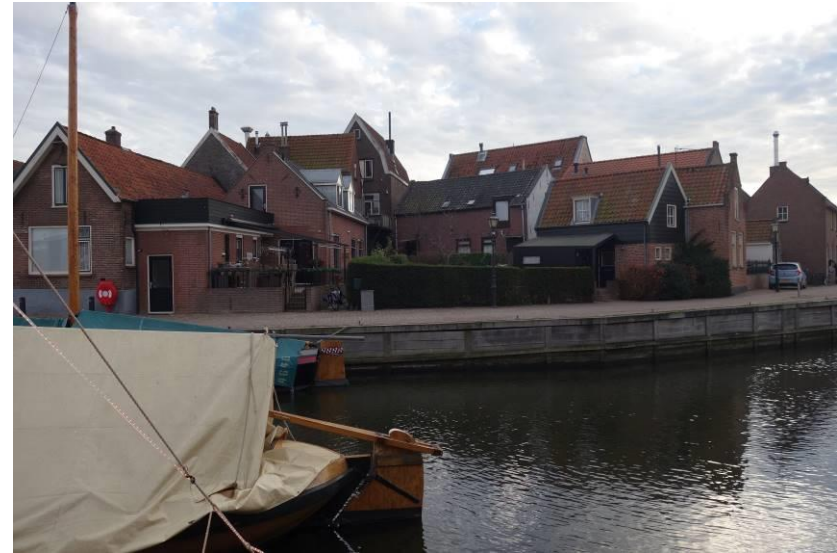
*Kleinschalige woonhuisbebouwing tussen Hoekstraat en Oude Haven, een mix van oud en nieuw, diverse kapvormen en bouwhoogten.*

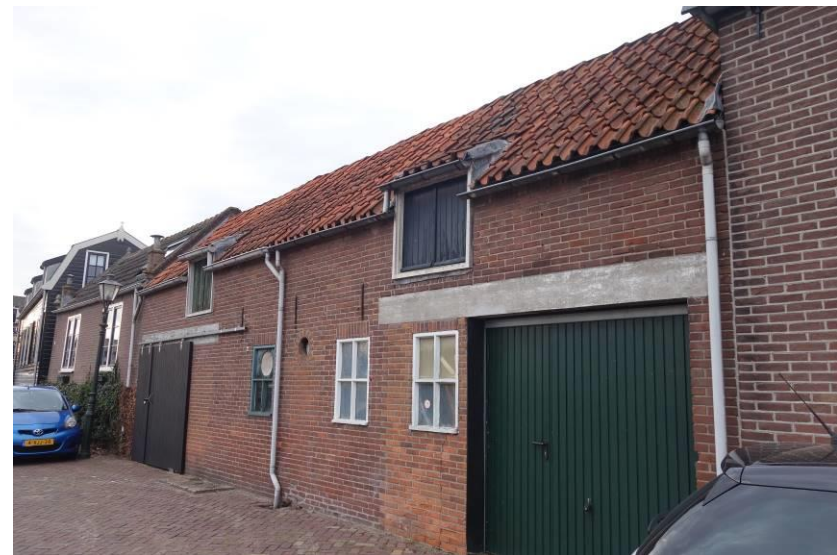
*Voormalige schuren/boeten langs de Havendijk.*

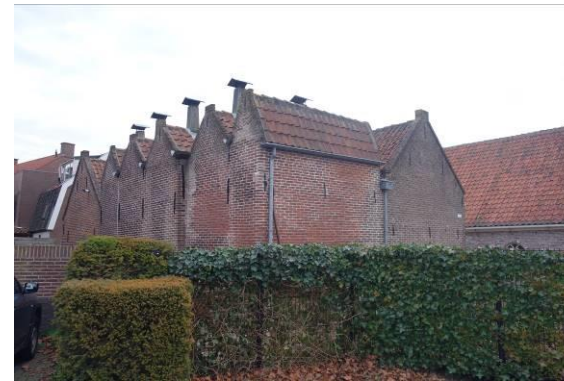
*Restanten van de vroegere bedrijvigheid (visserij) aan de Oude Schans. Hieronder twee voorbeelden van de bewaard gebleven boerderijen in het gebied, aan de Turfwal en de Spuistraat. Helemaal onderaan de bebouwing rond de Botterwerf en de Westdijk.*

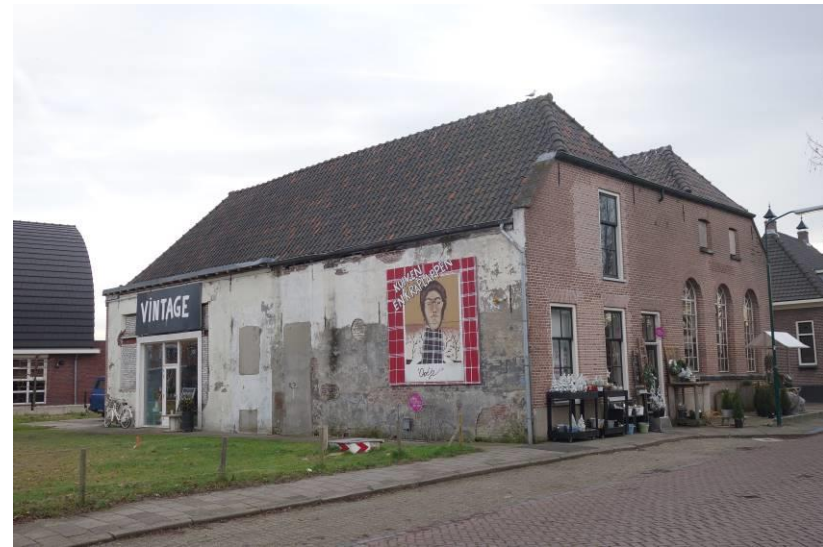
In het zuidelijke deel van het plangebied bevinden zich ensembles historische panden in de lintstructuren langs de Spuistraat en de Kerkstraat. In de Kerkstraat staan twee kerkelijke gebouwen van de Christelijke Afgescheiden Gemeente. De oudste, uit 1841, is een merkwaardige sobere zaalkerk met aangebouwde school; de nog in gebruik zijnde Noorderkerk, een fors gebouw in sobere neoromaanse trant, is gebouwd in 1878 en flink uitgebreid in 1924. Met zijn markante toren is de kerk één van de karakteristieke en zeer beeldbepalende gebouwen in het dorpsbeeld van Spakenburg.

*De voormalige kerk van de Christelijke Afgescheiden Gemeente aan de Kerkstraat.*

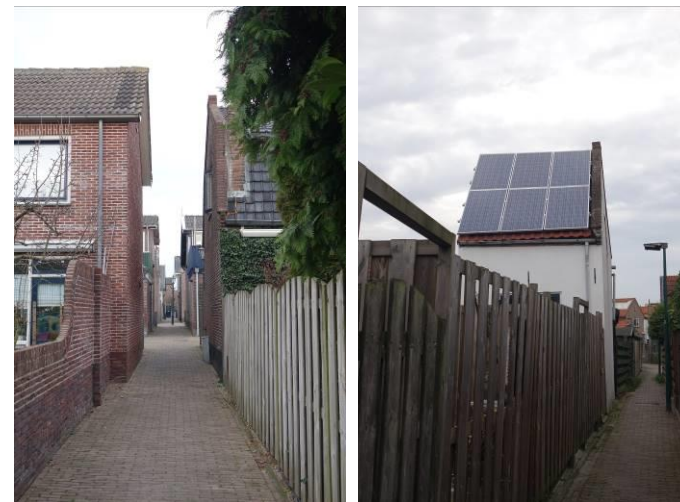
Ten slotte bevindt zich in het gebied ook een planmatig opgezette woonwijk met lange rijen lage geschakelde arbeiderswoningen, die vanaf 1908 werd gerealiseerd op de voormalige redoute. Hoewel de bebouwing sterk veranderd is door een breed scala aan ingrepen (klampgevels, nieuwe gevelindelingen, verhogingen, nieuwe venster- en deurdetails) is het bijzondere oorspronkelijke karakter van de “Nieuwe Schans” goed herkenbaar gebleven, mede doordat de stedenbouwkundige structuur met hoofd- en achterstraten, stegen en doorgangen nog gaaf is. Op de achtererven zijn restanten te zien van de vroegere bedrijvigheid aan huis, zoals schuurtjes en enkele gebouwtjes die vermoedelijk hebben gediend als kleinschalige rokerij. De in dit hoofdstuk genoemde ensembles zijn kort beschreven in hoofdstuk 5.

*Complex woningen op de Nieuwe Schans. Rechts een bijgebouwtje op het achtererf van de kleine woningen.*

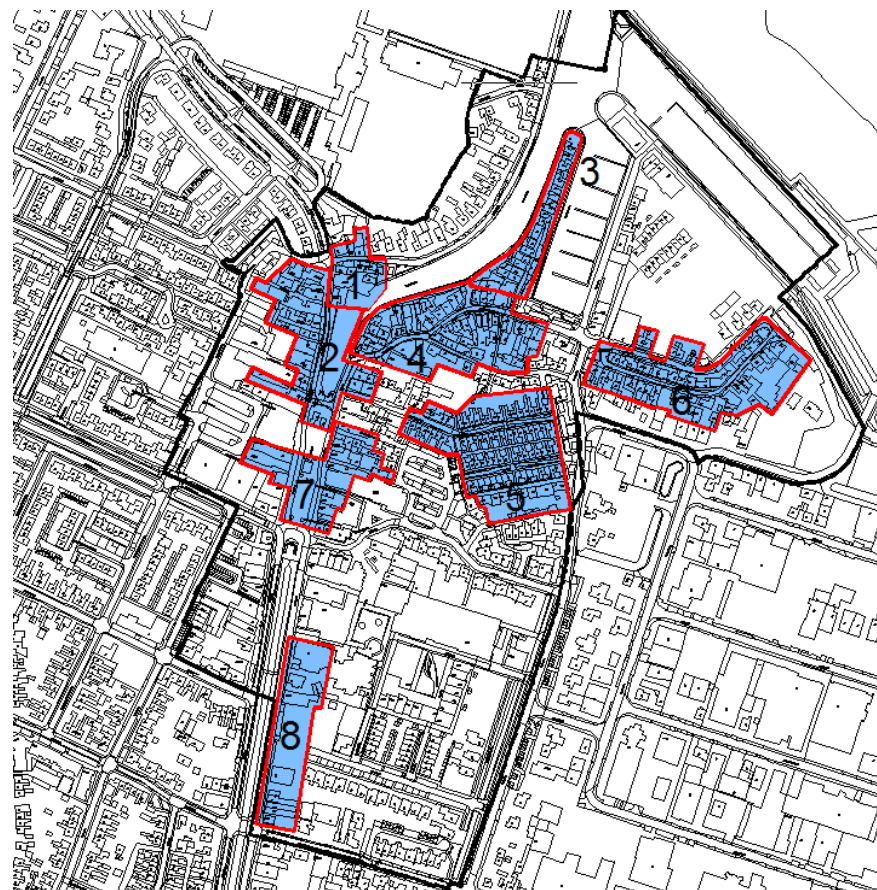
*Ligging van de karakteristieke bebouwingsensembles binnen het bestemmingsplangebied.*

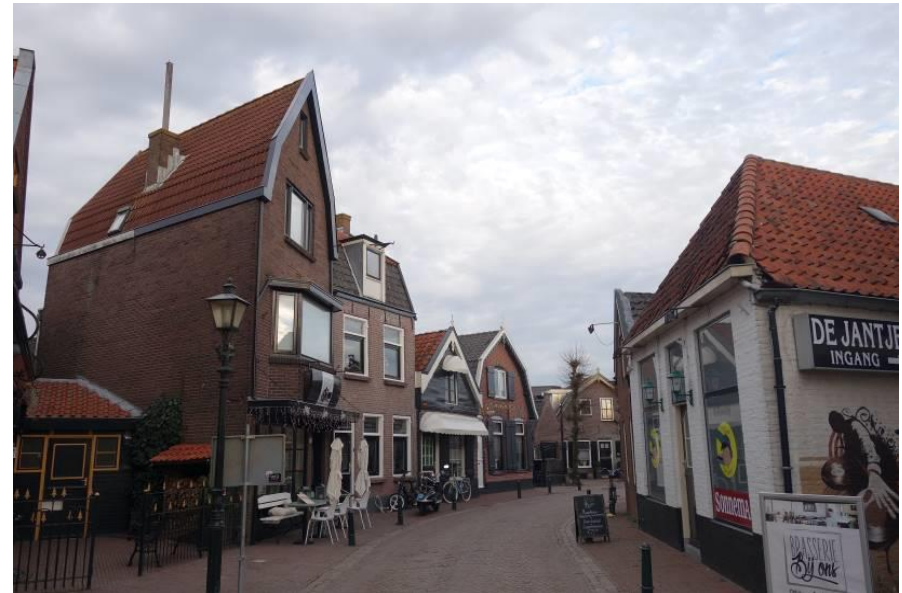
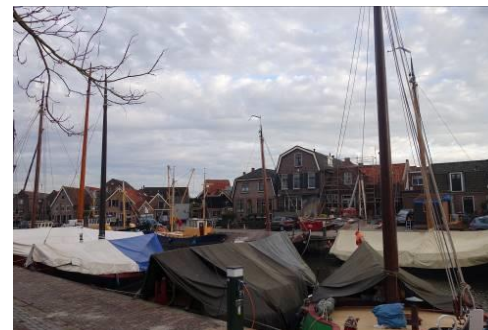
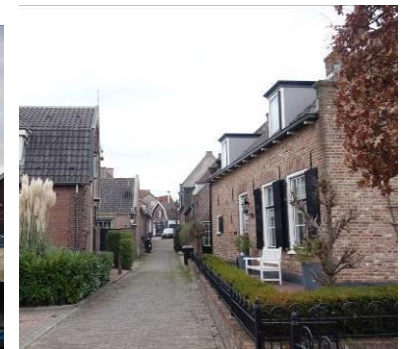
#### 4. Hoekstraat - stegen

Deze straat vormde een verbindingsstraat tussen de Nieuwe Haven en de Turfwal. De kronkelende straat werd aangelegd op de oude Veendijk. De straat heeft een relatief smal profiel. De oudste bebouwing bevond zich aanvankelijk aan het westelijke uiteinde van de straat, bij de aansluiting op de Turfwal. Vanaf het einde van de negentiende eeuw breidde de lintbebouwing zich naar het oosten toe uit en verdichtte de structuur zich. Van de oudere bebouwing bleven slechts enkele huizen en fragmenten bewaard. Aan de noordzijde van de straat bevindt zich een karakteristieke percelering, met relatief smalle en diepe percelen die aansluiten op de Oude Haven. In de bochtige delen van de Hoekstraat zijn de achtererfstructuren complexer. De percelen zijn gevuld met diepe huizen of rug-aan-rug gelegen woningen. Tussen de woningen zijn hier en daar smalle gangen herkenbaar. Tevens is er een brede toegang naar de Oude Haven.

De bebouwing bestaat voornamelijk uit dorpse woningen van één bouwlaag met kap, soms met wisselende nokrichtingen en rooilijnen. Hier en daar staan panden met een verdieping en kap. Aan de Hoekstraat zijn later ook winkels verrezen, soms in de oudere bebouwing, soms als nieuwe winkel-woonhuizen.

De Maatjessteeg, een tamelijk brede steegstructuur die op de Hoekstraat aansluit, rekenen we ook tot dit ensemble. Markant is hier, dat de kleinschalige woonhuisbebouwing de nokrichting volgt van de hoekpanden aan de Hoekstraat. In de smalle Brinksteeg is hetzelfde beeld te zien.

Het ensemble kenmerkt zich door een opvallende structurele gaafheid. De bebouwing geeft een afwisselend beeld te zien van redelijk gave historische panden, in later tijd vaak sterk gewijzigde horeca- en winkelpanden en historiserende nieuwbouw.

| | Ensemble | Crit<br>1 | Crit<br>2 | Crit<br>3 | Crit<br>4 | Crit<br>5 | Score |
|---|---|---|---|---|---|---|---|
| 004 | Hoekstraat-Stegen | xx | xx | xx | xx | x | 2 |

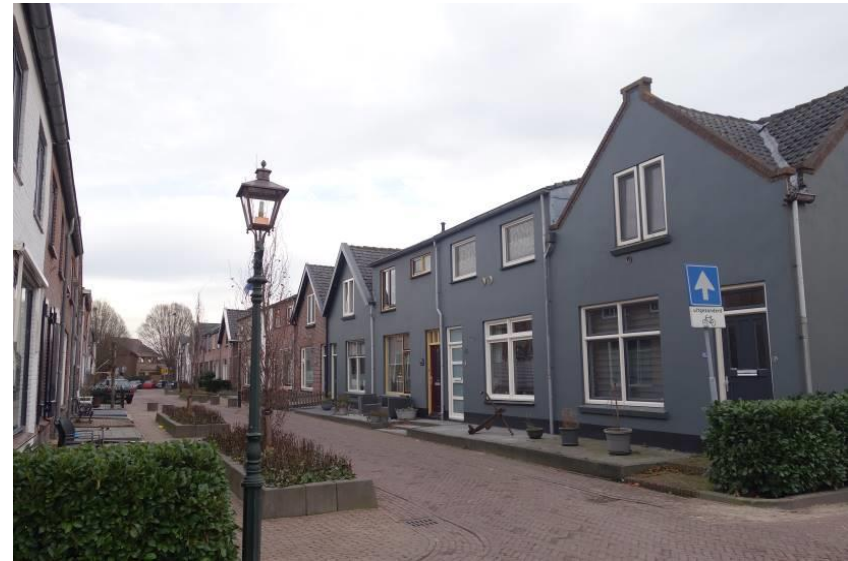
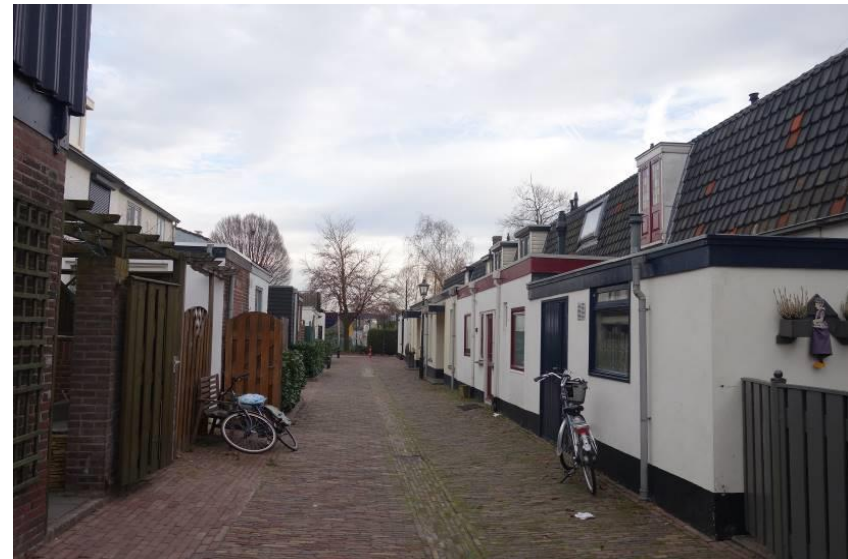
### 5. Nieuwe Schans

Op het hoog gelegen rechthoekige terrein van de in de negentiende eeuw buiten gebruik gestelde Nieuwe Schans werd vanaf 1908, in fasen, een eenvoudig, zeer compact woonbuurtje gerealiseerd. De geschakelde éénlaags woningen staan in vijf lange rijen aan drie straatjes. Ze hebben overwegend dwarskappen maar er zijn ook enkele accentpanden met een topgevel aan de straatzijde. De blokken lijken in verschillende fasen te zijn gerealiseerd. Halverwege de woningblokken is er een smalle dwarssteegstructuur en ook de achtererven worden door stegen ontsloten. Op de achtererven bevinden zich soms restanten van bebouwing die ten dienste stond van de visserij. In enkele straatjes staan de woningen met de

Het ensemble kenmerkt zich door een opvallende structurele gaafheid. De woningen zijn sterk verbouwd, voorzien van nieuwe gevelindelingen en detailleringen en vaak met een verdieping verhoogd, waardoor de individuele architectuurhistorische waarden beperkt zijn.

| | Ensemble | Crit<br>1 | Crit<br>2 | Crit<br>3 | Crit<br>4 | Crit<br>5 | Score |
|---|---|---|---|---|---|---|---|
| 005 | Nieuwe Schans | xx | xx | xx | xx | 0 | 2 |

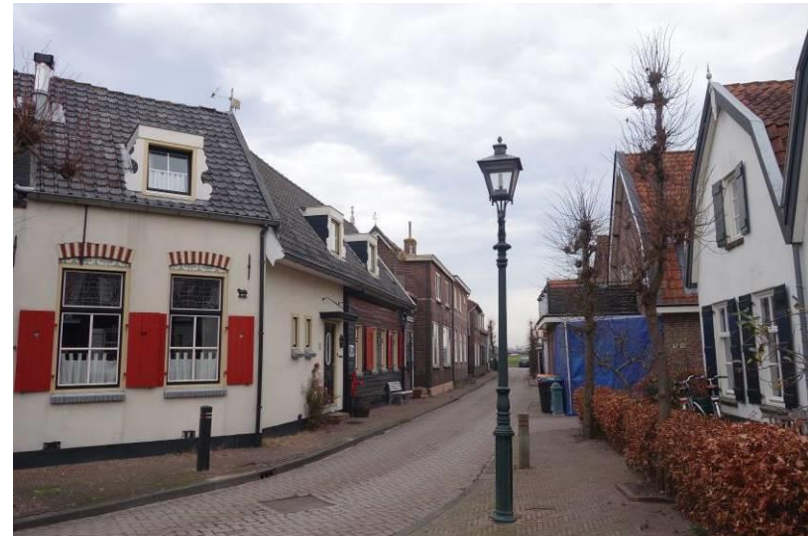
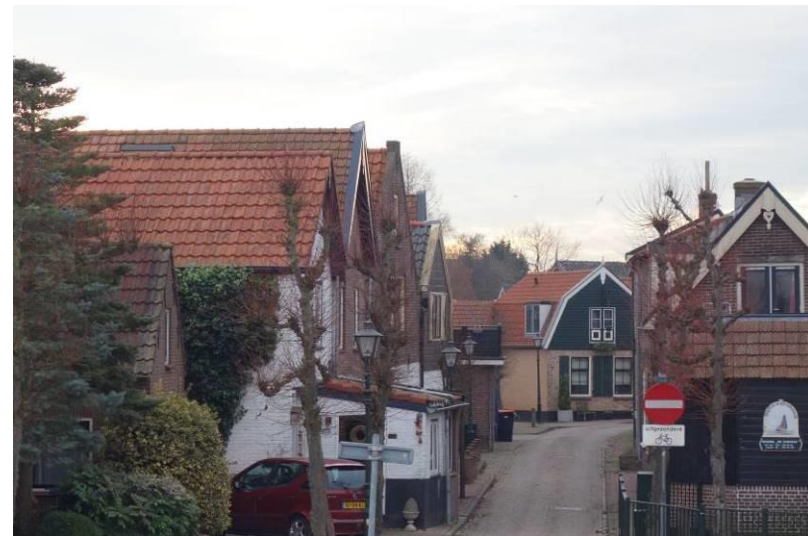
#### 6. Weikamp - Oostmaat

De Weikamp is in feite het oostelijke vervolg van de Hoekstraat en volgt de bochtige oude Veendijk. Het bebouwingsbeeld is vergelijkbaar met dat van de Hoekstraat en bestaat uit kleinschalige vrijstaande of geschakelde éénlaags woningen met kap, met wisselende kaprichtingen en rooilijnen. De ouderdom varieert sterk, van woningen met laat negentiende-eeuwse en vroeg twintigste-eeuwse herkomst tot recentelijk volledig nieuw opgetrokken woningen, vaak in traditionele trant. De woningen aan de noordwestzijde van de straat staan op zeer ondiepe percelen die grenzen aan de Oostmaat. Sommige woningen hebben hier hun hoofdontsluiting. Aan de zuidzijde van de Weikamp bevinden zich op de achtererven relictten van de vroegere bedrijvigheid (visrokerij, hooiberg).

Het ensemble kenmerkt zich door een opvallende structurele gaafheid. De woningen zijn echter sterk verbouwd, voorzien van nieuwe gevelindelingen en detailleringen en soms met een verdieping verhoogd, waardoor de individuele architectuurhistorische waarden beperkt zijn.

| | Ensemble | Crit<br>1 | Crit<br>2 | Crit<br>3 | Crit<br>4 | Crit<br>5 | Score |
|---|---|---|---|---|---|---|---|
| 006 | Weikamp-Oostmaat | xx | x | xx | x | 0 | 3 |

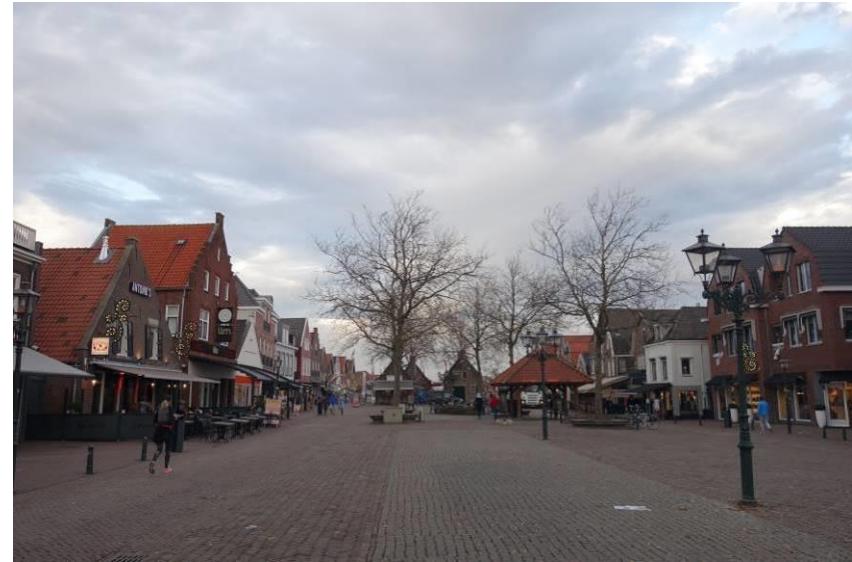
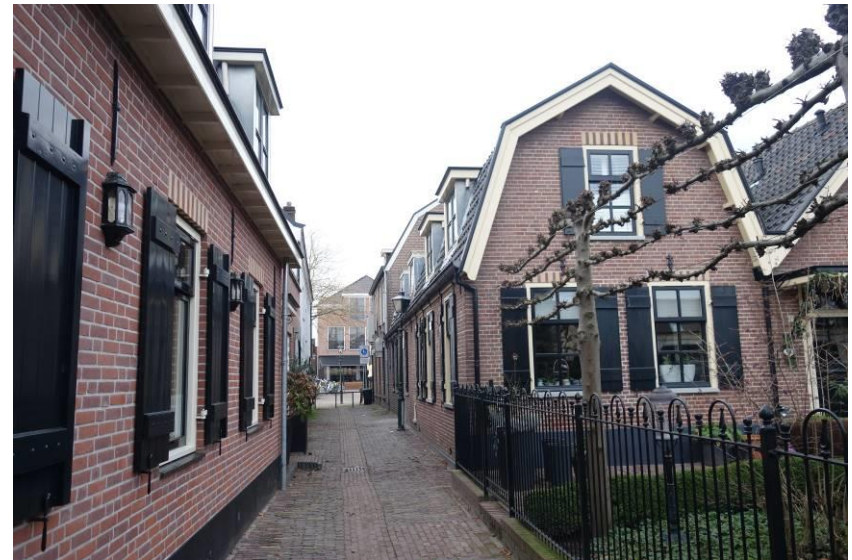
### *7. Spuiplein (Spuistraat – Kerkstraat)*

Bebouwingsensemble aan de Spuistraat en de Kerkstraat, ter hoogte van het Spuiplein en de vaart richting Bunschoten (Spakenburger Gracht). De lintbebouwing behoort in oorsprong tot de oude kern van Spakenburg, maar is in het recente verleden op verschillende locaties volledig vernieuwd. Thans bevinden zich hier voornamelijk winkel- en horecapanden. Her en der zijn er stegen en gangen naar de achterliggende terreinen. De historische bebouwing telt overwegend één of twee bouwlagen met kap, veelal met de nokrichting haaks op de straat. Er zijn enkele markante verspruingen in de rooilijn.

Het ensemble kenmerkt zich door een redelijke structurele gaafheid, voornamelijk zichtbaar in de perceelsrichtingen, de rooilijnen, de steegstructuren en het gegeven van de aaneengesloten pleinwandbebouwing, die herinnert aan de lintbebouwing langs de gedempte gracht. De panden, thans meestal met horecabestemming of woningen in de stegen, zijn veelal verbouwd, maar in hoofdvorm en gevelindelingen herkenbaar gebleven. In de stegen aan de oostzijde resteren fragmenten van de oorspronkelijke kleinschalige steegbebouwing met arbeidershuizen.

| | Ensemble | Crit<br>1 | Crit<br>2 | Crit<br>3 | Crit<br>4 | Crit<br>5 | Score |
|---|---|---|---|---|---|---|---|
| 007 | Spuiplein (Spuistraat-Kerkstraat) | xx | xx | x | x | x | 3 |

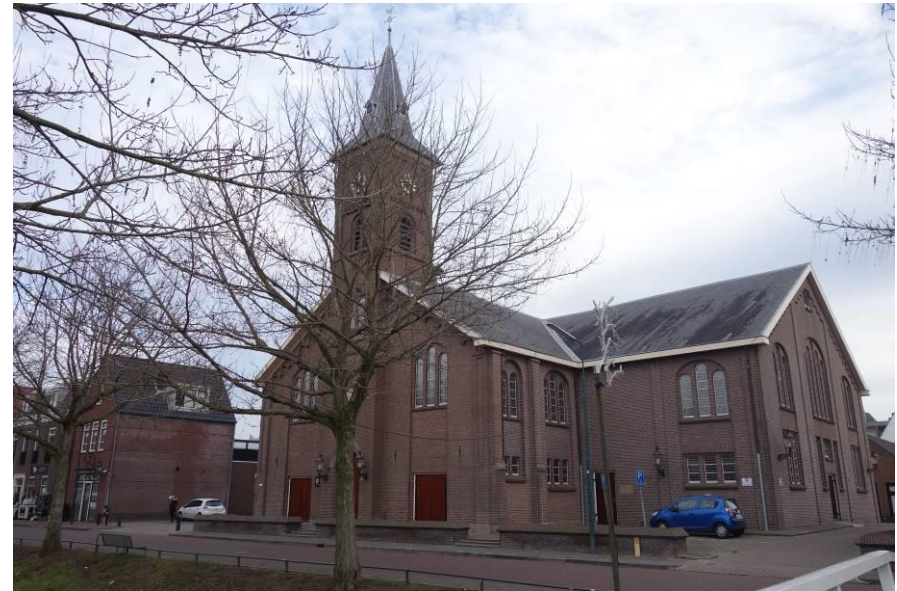
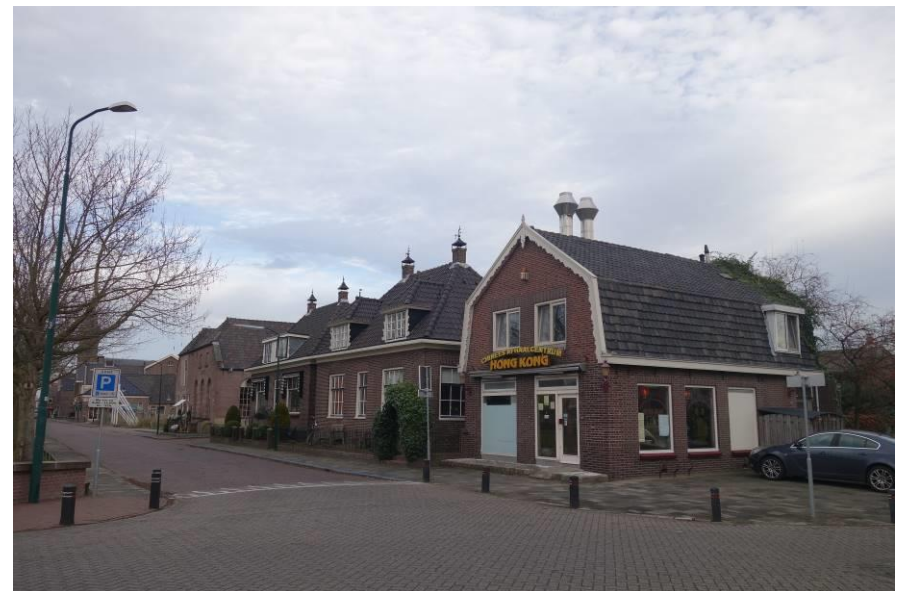
### 8. Lintbebouwing Kerkstraat

De Kerkstraat heette vroeger Spakenburgerweg Oost en flankte hier de vaart tussen Bunschoten en Spakenburg. De naam dankt de straat aan de Noorderkerk, die in 1878 werd gebouwd en mede door de uitbreiding uit 1924 het omvangrijkste historische gebouw is in het plangebied centrum Spakenburg. Het historische bebouwingsensemble bestaat uit een kort bebouwingslint tussen de straat Zuidwenk en de steeg ten noorden van de Noorderkerk. Het betreft enkele historische woningen, een voormalige boerderij, de Noorderkerk en de voormalige kerk en school van de Christelijke Afgescheiden Gemeenten uit 1841. Tussen dit gebouw (nr.7) en de voormalige boerderij op nr.13 bevindt zich een thans braak liggend terrein, dat aansluit op een recentelijk gerealiseerd inbreidingsproject met woningbouw.

Het ensemble kenmerkt zich door een redelijke structurele gaafheid, voornamelijk zichtbaar in de perceelsrichtingen, de rooilijnen en de oriëntatie van de gebouwen op de vaart. De historische bebouwing is uitgezonderd de voormalige boerderij en het pand op de hoek met de Zuidwenk in vrij gawe staat behouden gebleven.

| | Ensemble | Crit<br>1 | Crit<br>2 | Crit<br>3 | Crit<br>4 | Crit<br>5 | Score |
|---|---|---|---|---|---|---|---|
| 008 | Lintbebouwing Kerkstraat | xx | xx | x | x | x | 3 |

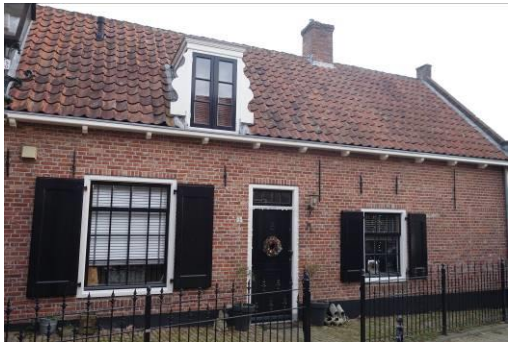
| Adres en foto | Korte karakteristiek | 1 | 2 | 3 | 4 | 5 | 6 | 7 | W | Lijst | MAB | GM/RM |
|---|---|---|---|---|---|---|---|---|---|---|---|---|
| Brinksteeg 3<br> | Type: woonhuis<br>Stijl: traditioneel / historiserende nieuwbouw<br>Bouwjaar/periode : circa 2000<br>Ensemble: Hoekstraat – stegen | + | 0 | 0 | 0 | 0 | 0 | 0 | I | - | - | |

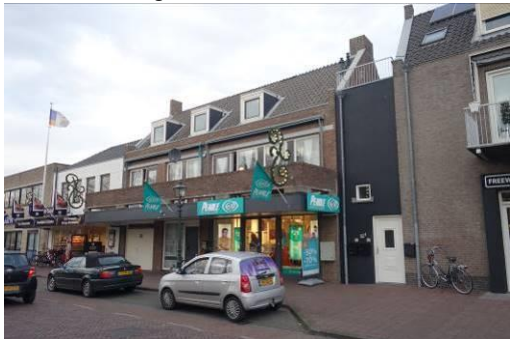
| Adres en foto | Korte karakteristiek | 1 | 2 | 3 | 4 | 5 | 6 | 7 | W | Lijst | MAB | GM/RM |
|---|---|---|---|---|---|---|---|---|---|---|---|---|
| Broerswetering 4-4a, 6<br> | Type: winkel met bovenwoning<br>Stijl: traditionalisme<br>Bouwjaar/periode : 1970<br>Ensemble: n.v.t. | 0 | 0 | 0 | + | + | + | 0 | I | - | - | |

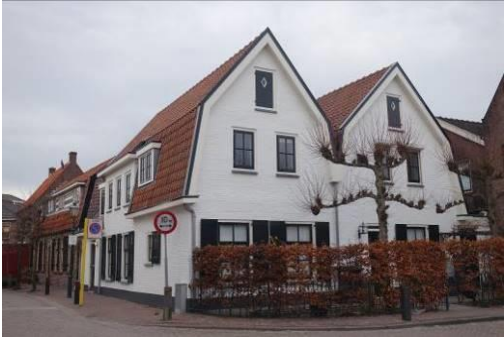
| Adres en foto | Korte karakteristiek | 1 | 2 | 3 | 4 | 5 | 6 | 7 | W | Lijst | MAB | GM/RM |
|---|---|---|---|---|---|---|---|---|---|---|---|---|
| Havendijk 2<br> | Type: woonhuis<br>Stijl: traditioneel, historiserende nieuwbouw<br>Bouwjaar/periode : circa 2010<br>Ensemble: Hoekstraat – stegen | + | + | 0 | 0 | 0 | 0 | 0 | I | - | - | |

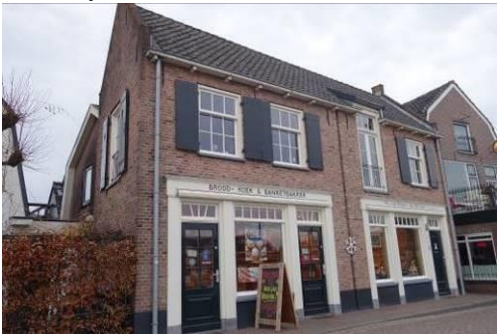
| Adres en foto | Korte karakteristiek | 1 | 2 | 3 | 4 | 5 | 6 | 7 | W | Lijst | MAB | GM/RM |
|---|---|---|---|---|---|---|---|---|---|---|---|---|
| Havendijk 4<br> | Type: winkel met bovenwoning<br>Stijl: traditioneel, historiserende nieuwbouw<br>Bouwjaar/periode : 2004<br>Ensemble: Havendijk – Oude Haven | + | + | 0 | 0 | 0 | 0 | 0 | I | - | - | |

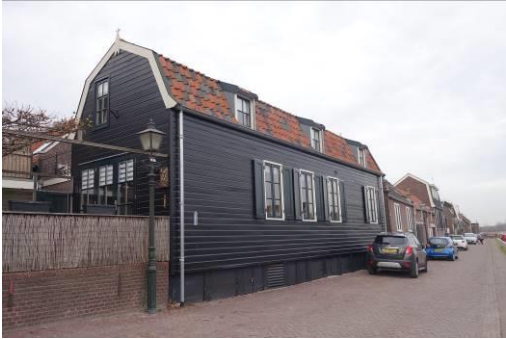
| Adres en foto | Korte karakteristiek | 1 | 2 | 3 | 4 | 5 | 6 | 7 | W | Lijst | MAB | GM/RM |
|---|---|---|---|---|---|---|---|---|---|---|---|---|
| Havendijk 12<br> | Type: woonhuis, voormalig bedrijfsgebouw<br>Stijl: traditioneel<br>Bouwjaar/periode : circa 1900<br>Ensemble: Havendijk – Oude Haven | ++ | + | ++ | ++ | + | ++ | + | H | A | GM | GM |

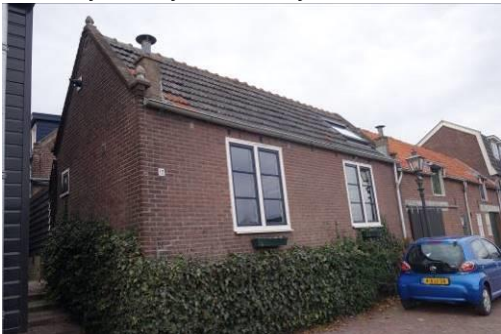
| Adres en foto | Korte karakteristiek | 1 | 2 | 3 | 4 | 5 | 6 | 7 | W | Lijst | MAB | GM/RM |
|---|---|---|---|---|---|---|---|---|---|---|---|---|
| Havendijk 13, zijde Havendijk<br> | | | | | | | | | | | | |

| Adres en foto | Korte karakteristiek | 1 | 2 | 3 | 4 | 5 | 6 | 7 | W | Lijst | MAB | GM/RM |
|---|---|---|---|---|---|---|---|---|---|---|---|---|
| Havendijk 13, zijde Oude Haven<br> | Type: woonhuis<br>Stijl: traditioneel<br>Bouwjaar/periode : circa 1900<br>Ensemble: Havendijk – Oude Haven | ++ | + | + | + | 0 | 0 | 0 | P | - | BB | |

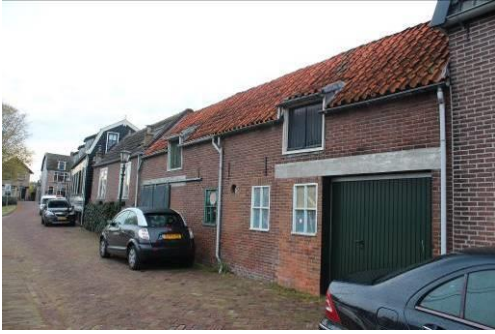
| Adres en foto | Korte karakteristiek | 1 | 2 | 3 | 4 | 5 | 6 | 7 | W | Lijst | MAB | GM/RM |
|---|---|---|---|---|---|---|---|---|---|---|---|---|
| Havendijk 13a<br> | Type: opslagruimte, werkplaats<br>Stijl: traditioneel<br>Bouwjaar/periode : circa 1950<br>Ensemble: Havendijk – Oude Haven | ++ | + | + | ++ | + | 0 | + | P | - | BB | |

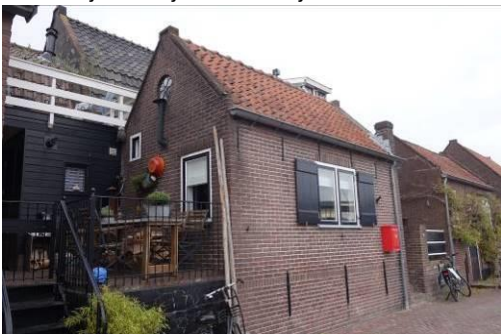
| Adres en foto | Korte karakteristiek | 1 | 2 | 3 | 4 | 5 | 6 | 7 | W | Lijst | MAB | GM/RM |
|---|---|---|---|---|---|---|---|---|---|---|---|---|
| Havendijk 22, zijde Havendijk<br> | Type: woonhuis, voormalige werkplaats<br>Stijl: traditioneel<br>Bouwjaar/periode : circa 1920<br>Ensemble: Havendijk – Oude Haven | ++ | + | + | ++ | + | + | 0 | P | - | BB | |

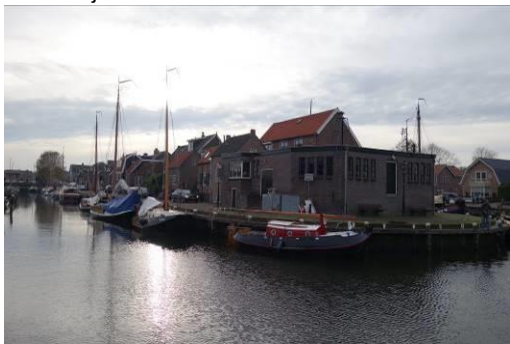
| Adres en foto | Korte karakteristiek | 1 | 2 | 3 | 4 | 5 | 6 | 7 | W | Lijst | MAB | GM/RM |
|---|---|---|---|---|---|---|---|---|---|---|---|---|
| Havendijk 28<br> | Type: visafslag<br>Stijl: zakelijk-traditioneel, A'damse school<br>Bouwjaar/periode : 1923<br>Ensemble: Havendijk – Oude Haven | ++ | ++ | ++ | ++ | ++ | + | ++ | H | | | RM |

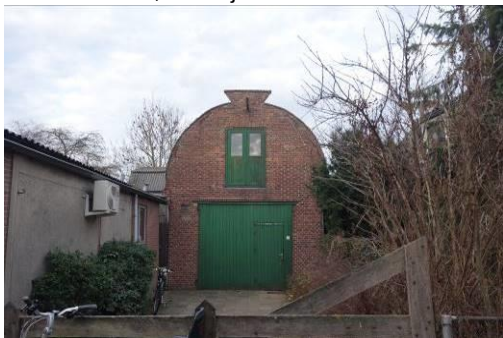
| Adres en foto | Korte karakteristiek | 1 | 2 | 3 | 4 | 5 | 6 | 7 | W | Lijst | MAB | GM/RM |
|---|---|---|---|---|---|---|---|---|---|---|---|---|
| Havenstraat 7, voorzijde<br> | Type: loods<br>Stijl: traditioneel, Delftse school<br>Bouwjaar/periode : 1946<br>Ensemble: Havenstraat – Werf | ++ | + | ++ | ++ | ++ | + | + | H | A | GM | |

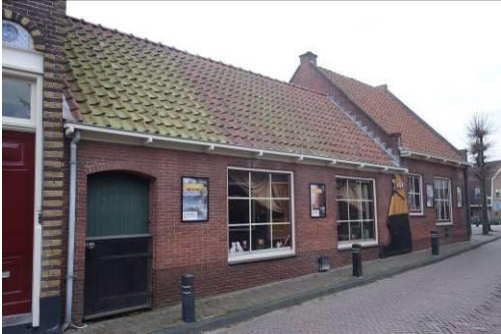
| Adres en foto | Korte karakteristiek | 1 | 2 | 3 | 4 | 5 | 6 | 7 | W | Lijst | MAB | GM/RM |
|---|---|---|---|---|---|---|---|---|---|---|---|---|
| Havenstraat 12-14<br> | Type: winkel-werkplaats<br>Stijl: traditioneel, Delftse school<br>Bouwjaar/periode : midden 20 <sup>ste</sup> eeuw<br>Ensemble: Havenstraat - Werf | ++ | + | + | + | 0 | + | 0 | P | A | BB | |

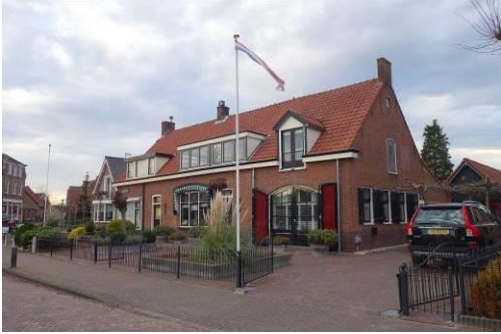
| Adres en foto | Korte karakteristiek | 1 | 2 | 3 | 4 | 5 | 6 | 7 | W | Lijst | MAB | GM/RM |
|---|---|---|---|---|---|---|---|---|---|---|---|---|
| Havenstraat 15-17<br> | Type: dubbel woonhuis / werkplaats<br>Stijl: traditioneel / Delftse school<br>Bouwjaar/periode : 1950<br>Ensemble: n.v.t. | + | + | + | + | 0 | + | 0 | P | C | BB | |

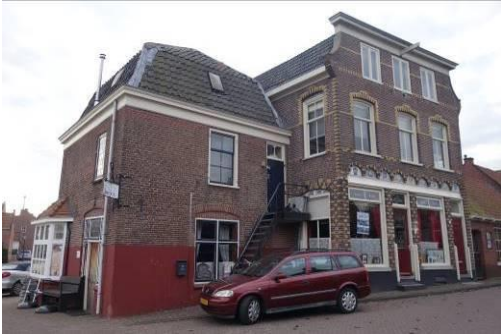
| Adres en foto | Korte karakteristiek | 1 | 2 | 3 | 4 | 5 | 6 | 7 | W | Lijst | MAB | GM/RM |
|---|---|---|---|---|---|---|---|---|---|---|---|---|
| Havenstraat 18<br> | Type: winkel-woonhuis<br>Stijl: traditioneel<br>Bouwjaar/periode : circa 1900<br>Ensemble: Havenstraat - Werf | ++ | ++ | + | ++ | ++ | + | + | H | A | GM | |

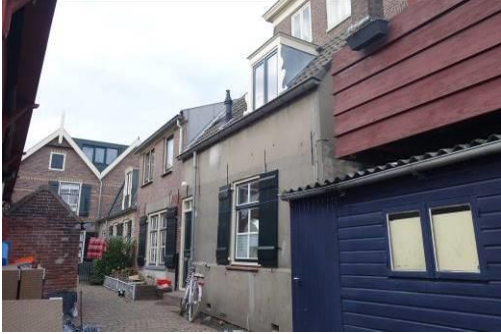
| Adres en foto | Korte karakteristiek | 1 | 2 | 3 | 4 | 5 | 6 | 7 | W | Lijst | MAB | GM/RM |
|---|---|---|---|---|---|---|---|---|---|---|---|---|
| Havenstraat 20<br> | Type: woonhuis, vissers/werfhuis<br>Stijl: traditioneel<br>Bouwjaar/periode : circa 1800-1900<br>Wellicht oudere kern<br>Ensemble: Havenstraat - Werf | ++ | + | ++ | ++ | ++ | + | + | H | A | GM | |

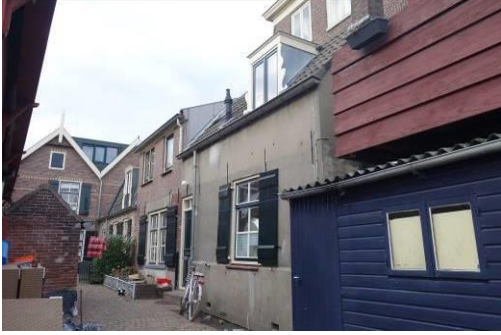
| Adres en foto | Korte karakteristiek | 1 | 2 | 3 | 4 | 5 | 6 | 7 | W | Lijst | MAB | GM/RM |
|---|---|---|---|---|---|---|---|---|---|---|---|---|
| Havenstraat 22<br> | Type: woonhuis, vissers/werfhuis<br>Stijl: traditioneel<br>Bouwjaar/periode : circa 1800-1900<br>Wellicht oudere kern<br>Ensemble: Havenstraat - Werf | ++ | + | ++ | ++ | ++ | + | + | H | A | GM | |

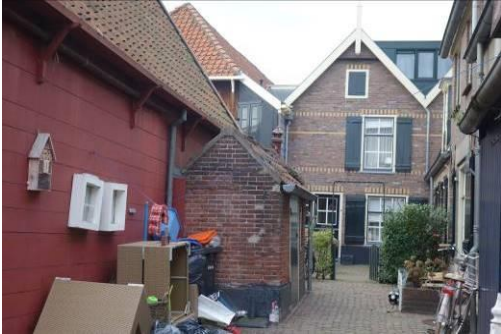
| Adres en foto | Korte karakteristiek | 1 | 2 | 3 | 4 | 5 | 6 | 7 | W | Lijst | MAB | GM/RM |
|---|---|---|---|---|---|---|---|---|---|---|---|---|
| Havenstraat 24<br> | Type: woonhuis, vissers/werfhuis<br>Stijl: traditioneel<br>Bouwjaar/periode : circa 1910<br>Ensemble: Havenstraat - Werf | ++ | + | ++ | ++ | ++ | + | + | | - | GM | |

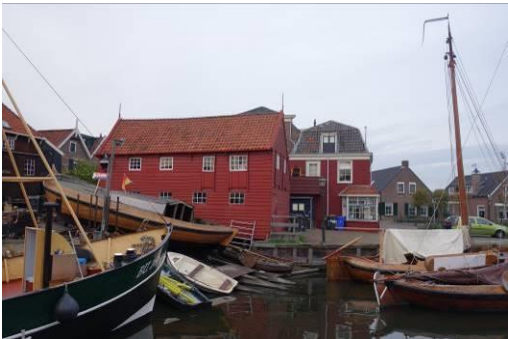
| Adres en foto | Korte karakteristiek | 1 | 2 | 3 | 4 | 5 | 6 | 7 | W | Lijst | MAB | GM/RM |
|---|---|---|---|---|---|---|---|---|---|---|---|---|
| Havenstraat 26<br> | Type: loods, onderdeel scheepswerf<br>Stijl: traditioneel<br>Bouwjaar/periode : 1901<br>Ensemble: Havenstraat - Werf | ++ | ++ | ++ | ++ | ++ | ++ | ++ | H | | | RM |

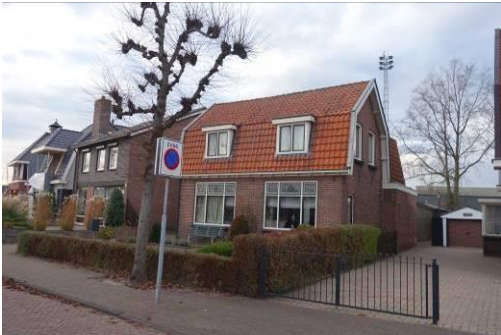
| Adres en foto | Korte karakteristiek | 1 | 2 | 3 | 4 | 5 | 6 | 7 | W | Lijst | MAB | GM/RM |
|---|---|---|---|---|---|---|---|---|---|---|---|---|
| Havenstraat 27<br> | Type: woonhuis<br>Stijl: traditioneel<br>Bouwjaar/periode : 1936<br>Ensemble: n.v.t. | + | + | ++ | ++ | ++ | + | 0 | P | B | BB | |

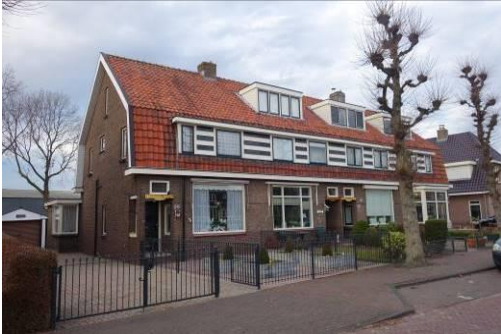
| Adres en foto | Korte karakteristiek | 1 | 2 | 3 | 4 | 5 | 6 | 7 | W | Lijst | MAB | GM/RM |
|---|---|---|---|---|---|---|---|---|---|---|---|---|
| Havenstraat 29-35<br> | Type: woonhuis (blokje van drie)<br>Stijl: traditioneel, A'damse school elementen<br>Bouwjaar/periode : 1936<br>Ensemble: n.v.t. | + | + | ++ | ++ | + | + | 0 | P | B | BB | |

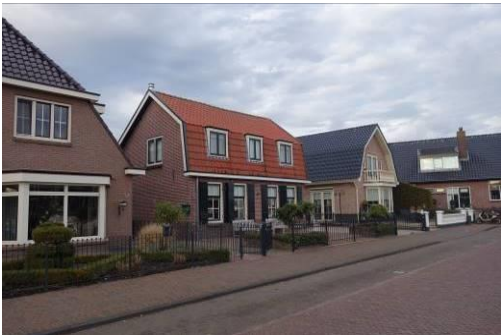
| Adres en foto | Korte karakteristiek | 1 | 2 | 3 | 4 | 5 | 6 | 7 | W | Lijst | MAB | GM/RM |
|---|---|---|---|---|---|---|---|---|---|---|---|---|
| Havenstraat 39<br> | Type: woonhuis<br>Stijl: traditioneel, deels vernieuwd<br>Bouwjaar/periode : circa 1930<br>Ensemble: n.v.t. | + | 0 | + | + | 0 | 0 | 0 | E | - | BO | |

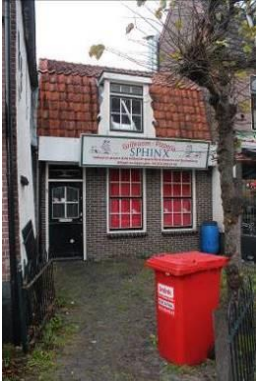
| Adres en foto | Korte karakteristiek | 1 | 2 | 3 | 4 | 5 | 6 | 7 | W | Lijst | MAB | GM/RM |
|---|---|---|---|---|---|---|---|---|---|---|---|---|
| Hoekstraat 5<br> | Type: woonhuis, thans horeca<br>Stijl: traditioneel<br>Bouwjaar/periode : circa 1925<br>Sterk gewijzigd.<br>Ensemble: Hoekstraat – stegen | ++ | 0 | + | + | 0 | 0 | 0 | E | C | BO | |

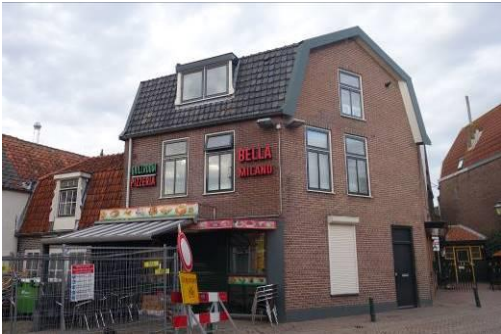
| Adres en foto | Korte karakteristiek | 1 | 2 | 3 | 4 | 5 | 6 | 7 | W | Lijst | MAB | GM/RM |
|---|---|---|---|---|---|---|---|---|---|---|---|---|
| Hoekstraat 7-9<br> | Type: winkel-woonhuis<br>Stijl: zakelijk-traditioneel<br>Bouwjaar/periode : circa 1920<br>Sterk gewijzigd.<br>Ensemble: Hoekstraat – stegen | ++ | + | + | + | 0 | 0 | 0 | E | C | BO | |

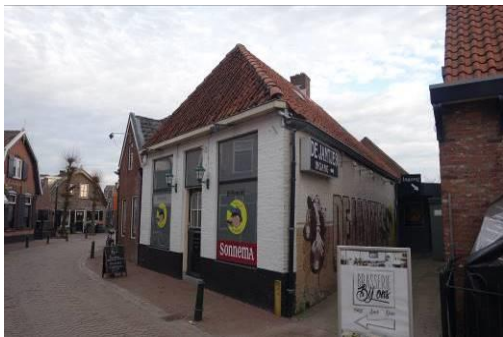
| Adres en foto | Korte karakteristiek | 1 | 2 | 3 | 4 | 5 | 6 | 7 | W | Lijst | MAB | GM/RM |
|---|---|---|---|---|---|---|---|---|---|---|---|---|
| Hoekstraat 14<br> | Type: woonhuis, vissershuis?<br>Stijl: traditioneel<br>Bouwjaar/periode : circa 1900<br>Oudere kern<br>Ensemble: Hoekstraat – stegen | ++ | + | + | ++ | 0 | 0 | + | P | - | BB | |

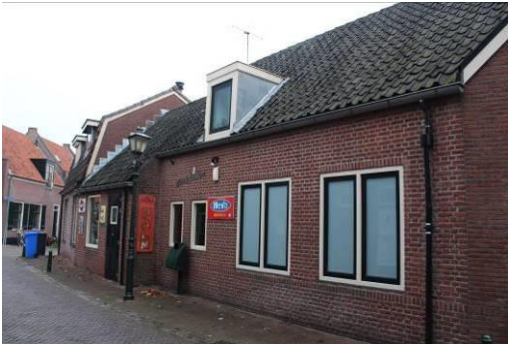
| Adres en foto | Korte karakteristiek | 1 | 2 | 3 | 4 | 5 | 6 | 7 | W | Lijst | MAB | GM/RM |
|---|---|---|---|---|---|---|---|---|---|---|---|---|
| Hoekstraat 16-18<br> | Type: horeca, voormalige woningen<br>Stijl: traditioneel<br>Bouwjaar/periode : circa 1900, sterk vernieuwd<br>Sterk vernieuwd<br>Ensemble: Hoekstraat – stegen | + | 0 | 0 | + | - | 0 | 0 | | - | - | |

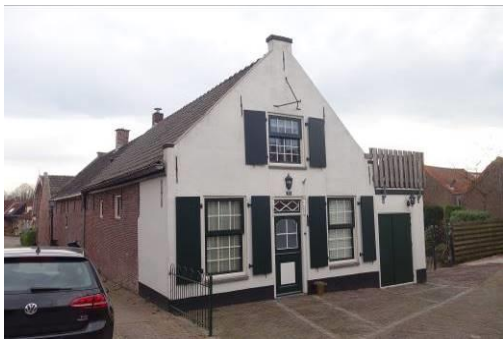
| Adres en foto | Korte karakteristiek | 1 | 2 | 3 | 4 | 5 | 6 | 7 | W | Lijst | MAB | GM/RM |
|---|---|---|---|---|---|---|---|---|---|---|---|---|
| Hoekstraat 20-22<br> | Type: woonhuis<br>Stijl: traditioneel<br>Bouwjaar/periode : circa 1850-1875<br>Mogelijk oudere kern<br>Ensemble: Hoekstraat – stegen | ++ | ++ | ++ | ++ | + | + | + | H | A | GM | |

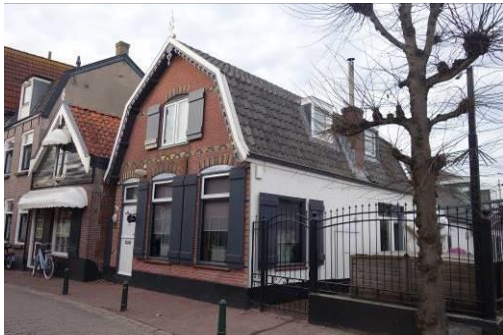
| Adres en foto | Korte karakteristiek | 1 | 2 | 3 | 4 | 5 | 6 | 7 | W | Lijst | MAB | GM/RM |
|---|---|---|---|---|---|---|---|---|---|---|---|---|
| Hoekstraat 21<br> | Type: woning<br>Stijl: traditioneel<br>Bouwjaar/periode : circa 1900<br>Ensemble: Hoekstraat – stegen | ++ | + | + | ++ | + | 0 | 0 | P | B | BB | |

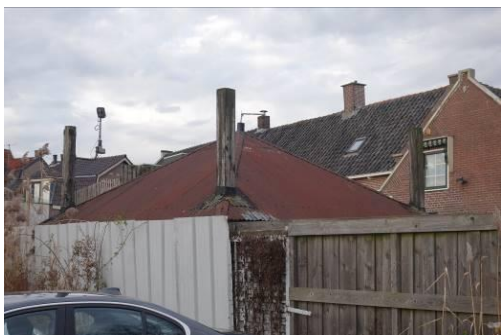
| Adres en foto | Korte karakteristiek | 1 | 2 | 3 | 4 | 5 | 6 | 7 | W | Lijst | MAB | GM/RM |
|---|---|---|---|---|---|---|---|---|---|---|---|---|
| Hoekstraat 24<br> | Type: hooiberg, ijzeren kap en houten slieten<br>Stijl: traditioneel<br>Bouwjaar/periode : circa 1930-1950<br>Ensemble: Hoekstraat – stegen | + | 0 | + | + | 0 | + | + | P | - | BB | |

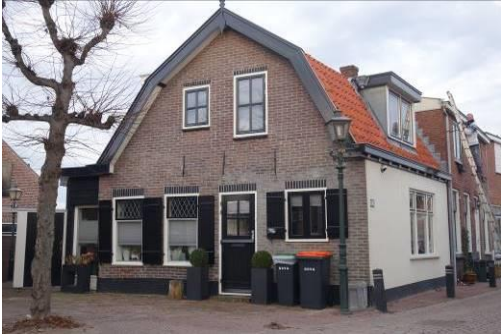
| Adres en foto | Korte karakteristiek | 1 | 2 | 3 | 4 | 5 | 6 | 7 | W | Lijst | MAB | GM/RM |
|---|---|---|---|---|---|---|---|---|---|---|---|---|
| Hoekstraat 33<br> | Type: woning<br>Stijl: traditioneel<br>Bouwjaar/periode : circa 1900<br>Ensemble: Hoekstraat – stegen | ++ | + | + | + | 0 | 0 | 0 | P | - | BB | |

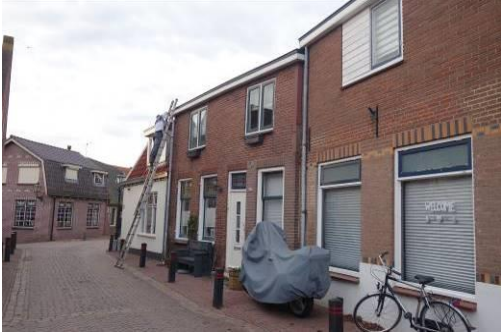
| Adres en foto | Korte karakteristiek | 1 | 2 | 3 | 4 | 5 | 6 | 7 | W | Lijst | MAB | GM/RM |
|---|---|---|---|---|---|---|---|---|---|---|---|---|
| Hoekstraat 45<br> | Type: woning<br>Stijl: traditioneel<br>Bouwjaar/periode : circa 1900, verhoogd<br>Ensemble: Hoekstraat – stegen | ++ | + | + | 0 | 0 | 0 | 0 | E | - | BO | |

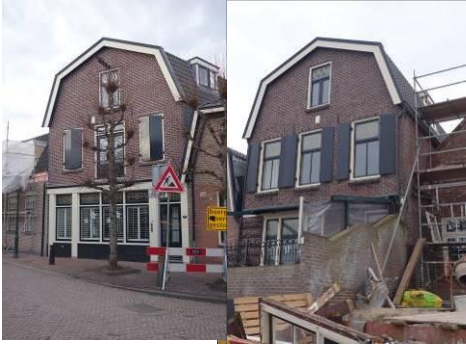
| Adres en foto | Korte karakteristiek | 1 | 2 | 3 | 4 | 5 | 6 | 7 | W | Lijst | MAB | GM/RM |
|---|---|---|---|---|---|---|---|---|---|---|---|---|
| Hoekstraat 51<br> | Type: winkel-woonhuis<br>Stijl: traditioneel<br>Bouwjaar/periode : circa 1900<br>Ensemble: Hoekstraat – stegen | ++ | + | + | ++ | + | 0 | 0 | P | B | BB | |
