# CULTUURHISTORISCHE QUICKSCAN EN WAARDERING HISTORISCHE BEBOUWING IN HET BESTEMMINGSPLANGEBIED CENTRUM SPAKENBURG

GEMEENTE BUNSCHOTEN-SPAKENBURG

Onderzoek i.o.v. BRO, Boxtel  
Februari 2017

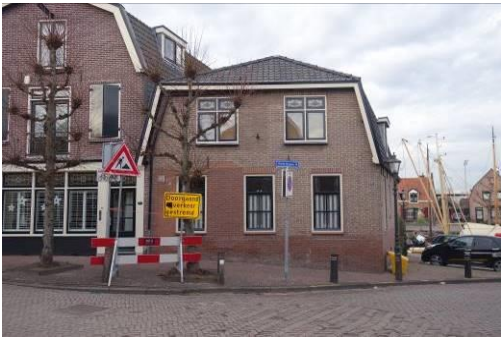
| Adres en foto | Korte karakteristiek | 1 | 2 | 3 | 4 | 5 | 6 | 7 | W | Lijst | MAB | GM/RM |
|---|---|---|---|---|---|---|---|---|---|---|---|---|
| Hoekstraat 53<br> | Type: woonhuis<br>Stijl: traditioneel<br>Bouwjaar/periode : circa 1930<br>Ensemble: Hoekstraat – stegen | ++ | + | + | + | 0 | 0 | 0 | P | C | BB | |

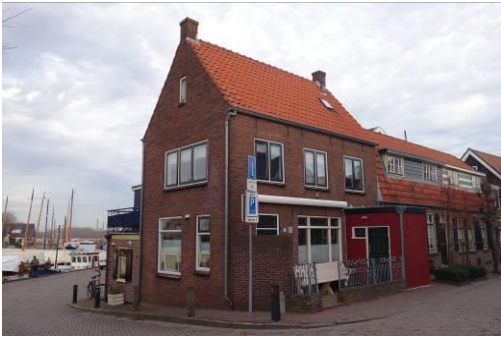
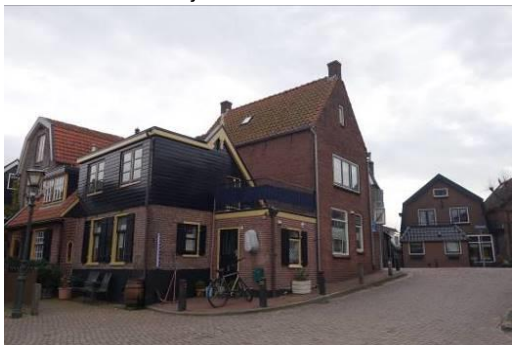
| Adres en foto | Korte karakteristiek | 1 | 2 | 3 | 4 | 5 | 6 | 7 | W | Lijst | MAB | GM/RM |
|---|---|---|---|---|---|---|---|---|---|---|---|---|
| Hoekstraat 55 / Oude Haven 12<br> | Type: woonhuis<br>Stijl: traditioneel / Delftse school<br>Bouwjaar/periode : circa 1950; gewijzigde en deels vernieuwde historiserende aanbouw aan achterzijde<br>Ensemble: Hoekstraat – stegen | ++ | + | + | + | 0 | 0 | 0 | P | - | BB | |

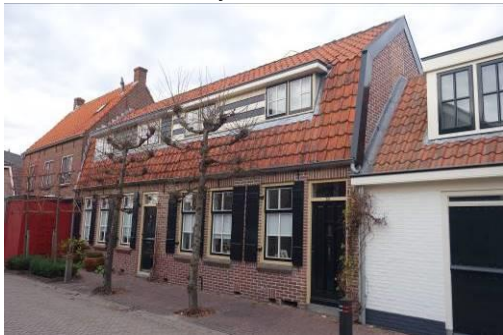
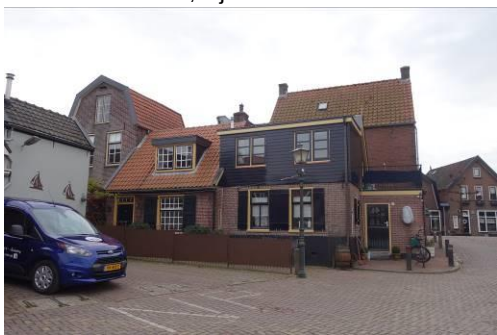
| Adres en foto | Korte karakteristiek | 1 | 2 | 3 | 4 | 5 | 6 | 7 | W | Lijst | MAB | GM/RM |
|---|---|---|---|---|---|---|---|---|---|---|---|---|
| Hoekstraat 57-59, zijde Hoekstraat<br> | Type: dubbel woonhuis<br>Stijl: traditioneel<br>Bouwjaar/periode : circa 1930, sterk vernieuwd<br>Ensemble: Hoekstraat – stegen | ++ | + | 0 | + | 0 | 0 | 0 | E | - | BO | |

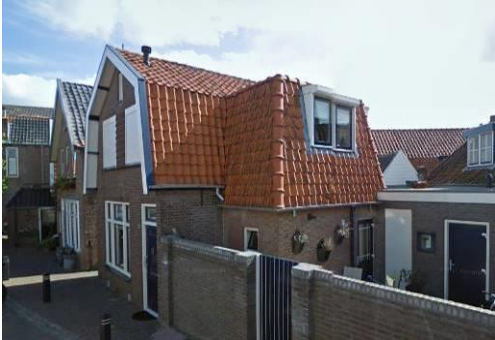
| Adres en foto | Korte karakteristiek | 1 | 2 | 3 | 4 | 5 | 6 | 7 | W | Lijst | MAB | GM/RM |
|---|---|---|---|---|---|---|---|---|---|---|---|---|
| Hoekstraat 58<br> | Type: woonhuis<br>Stijl: Amsterdamse school elementen<br>Bouwjaar/periode : circa 1925<br>Ensemble: Hoekstraat – stegen | ++ | + | + | + | + | 0 | 0 | P | C | BB | |

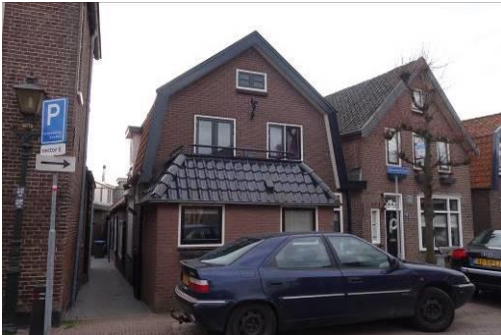
| Adres en foto | Korte karakteristiek | 1 | 2 | 3 | 4 | 5 | 6 | 7 | W | Lijst | MAB | GM/RM |
|---|---|---|---|---|---|---|---|---|---|---|---|---|
| Hoekstraat 66<br> | Type: woonhuis<br>Stijl: zakelijk-traditioneel<br>Bouwjaar/periode : circa 1930, ouder achterhuis<br>Ensemble: Hoekstraat – stegen | ++ | + | + | 0 | 0 | 0 | 0 | E | - | BO | |

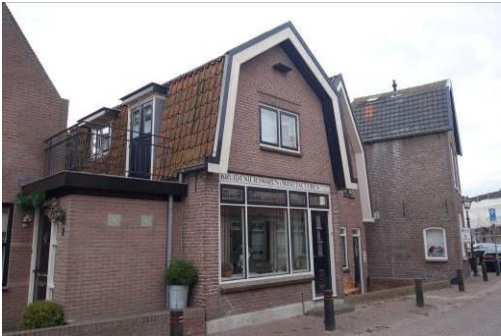
| Adres en foto | Korte karakteristiek | 1 | 2 | 3 | 4 | 5 | 6 | 7 | W | Lijst | MAB | GM/RM |
|---|---|---|---|---|---|---|---|---|---|---|---|---|
| Hoekstraat 88<br> | Type: winkel-woonhuis<br>Stijl: zakelijk-traditioneel<br>Bouwjaar/periode : circa 1930<br>Ensemble: Hoekstraat – stegen | ++ | + | ++ | + | + | 0 | 0 | P | B | BB | |

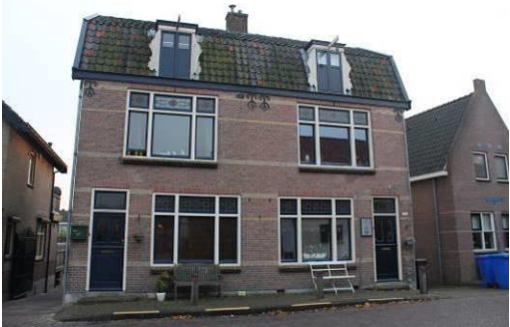
| Adres en foto | Korte karakteristiek | 1 | 2 | 3 | 4 | 5 | 6 | 7 | W | Lijst | MAB | GM/RM |
|---|---|---|---|---|---|---|---|---|---|---|---|---|
| Hoekstraat 114-116<br> | Type: woonhuis, dubbel<br>Stijl: overgangsarchitectuur<br>Bouwjaar/periode : circa 1910<br>Ensemble: Hoekstraat – stegen | ++ | + | ++ | ++ | ++ | + | + | H | A | GM | |

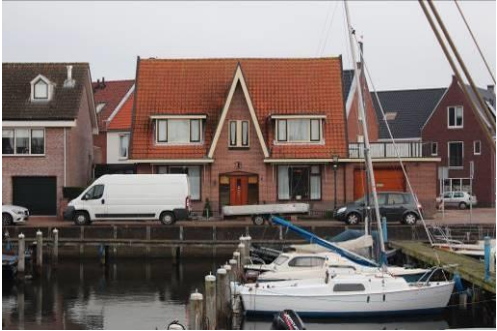
| Adres en foto | Korte karakteristiek | 1 | 2 | 3 | 4 | 5 | 6 | 7 | W | Lijst | MAB | GM/RM |
|---|---|---|---|---|---|---|---|---|---|---|---|---|
| Kerkemaat 8<br> | Type: woonhuis<br>Stijl: zakelijk-traditioneel<br>Bouwjaar/periode : circa 1930<br>Ensemble: n.v.t. | + | + | + | + | 0 | 0 | 0 | p | B | BB | |

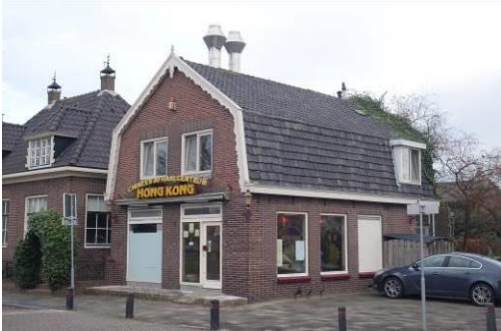
| Adres en foto | Korte karakteristiek | 1 | 2 | 3 | 4 | 5 | 6 | 7 | W | Lijst | MAB | GM/RM |
|---|---|---|---|---|---|---|---|---|---|---|---|---|
| Kerkstraat 1-1a<br> | Type: woonhuis, thans horeca<br>Stijl: zakelijk-traditioneel<br>Bouwjaar/periode : circa 1930, ingrijpend gewijzigd<br>Ensemble: lintbebouwing Kerkstraat | + | + | 0 | + | 0 | 0 | 0 | E | C | BO | |

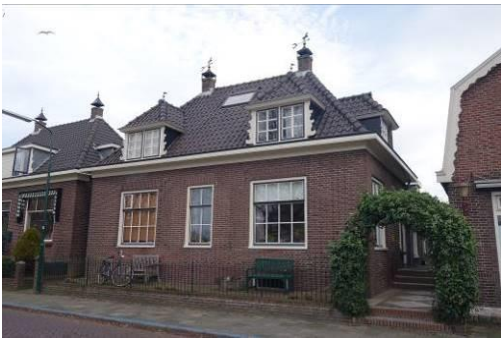
| Adres en foto | Korte karakteristiek | 1 | 2 | 3 | 4 | 5 | 6 | 7 | W | Lijst | MAB | GM/RM |
|---|---|---|---|---|---|---|---|---|---|---|---|---|
| Kerkstraat 2-3<br> | Type: woonhuis, dubbel<br>Stijl: traditioneel<br>Bouwjaar/periode : circa 1920<br>Ensemble: lintbebouwing Kerkstraat | + | + | + | + | + | 0 | 0 | P | B | BB | |

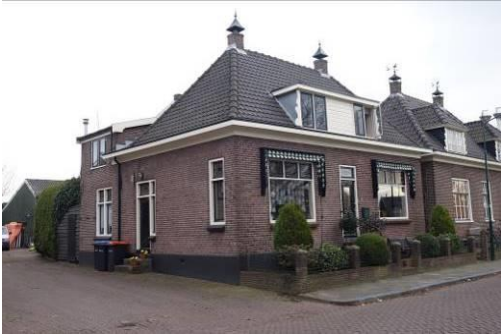
| Adres en foto | Korte karakteristiek | 1 | 2 | 3 | 4 | 5 | 6 | 7 | W | Lijst | MAB | GM/RM |
|---|---|---|---|---|---|---|---|---|---|---|---|---|
| Kerkstraat 4-6<br> | Type: woonhuis, dubbel<br>Stijl: traditioneel<br>Bouwjaar/periode : circa 1920<br>Ensemble: lintbebouwing Kerkstraat | + | + | + | ++ | + | 0 | 0 | P | B | BB | |

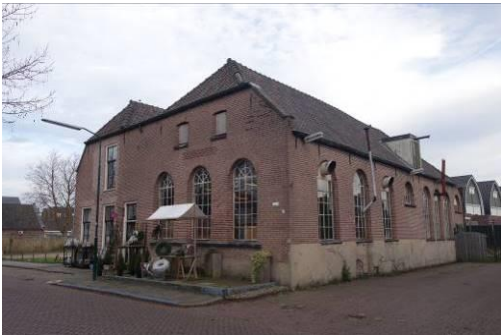
| Adres en foto | Korte karakteristiek | 1 | 2 | 3 | 4 | 5 | 6 | 7 | W | Lijst | MAB | GM/RM |
|---|---|---|---|---|---|---|---|---|---|---|---|---|
| Kerkstraat 7<br> | Type: kerkgebouw, zaalkerk en school<br>Christelijke Afscheiden Gemeente<br>Stijl: traditioneel<br>Bouwjaar/periode : 1841<br>Ensemble: lintbebouwing Kerkstraat | + | ++ | ++ | ++ | ++ | ++ | ++ | H | A | GM | GM |

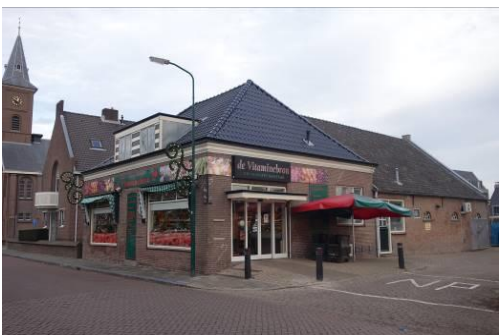
| Adres en foto | Korte karakteristiek | 1 | 2 | 3 | 4 | 5 | 6 | 7 | W | Lijst | MAB | GM/RM |
|---|---|---|---|---|---|---|---|---|---|---|---|---|
| Kerkstraat 13-14<br> | Type: boerderij, T-boerderij, thans winkel<br>Stijl: traditioneel<br>Bouwjaar/periode : 1875-1900<br>Ensemble: lintbebouwing Kerkstraat | + | + | + | + | 0 | 0 | + | P | B | BB | |

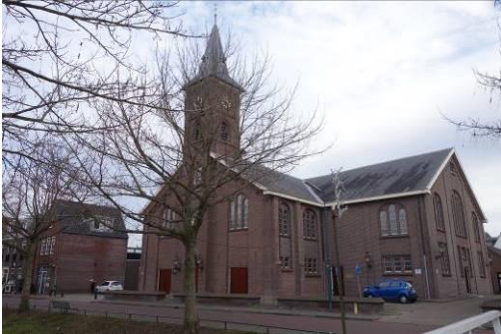
| Adres en foto | Korte karakteristiek | 1 | 2 | 3 | 4 | 5 | 6 | 7 | W | Lijst | MAB | GM/RM |
|---|---|---|---|---|---|---|---|---|---|---|---|---|
| Kerkstraat 20<br> | Type: kerkgebouw<br>Noorderkerk. Christelijk Afgescheiden gemeente<br>Stijl: traditioneel, neoromaans<br>Bouwjaar/periode : 1878, 1924<br>Ensemble: lintbebouwing Kerkstraat | + | ++ | + | ++ | ++ | ++ | ++ | H | A | GM | GM |

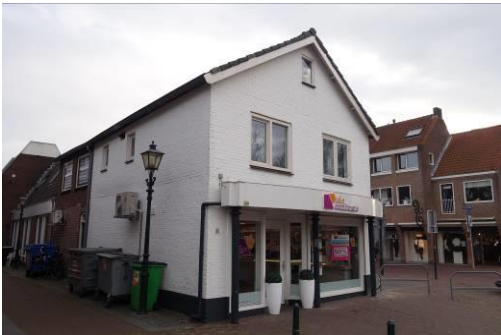
| Adres en foto | Korte karakteristiek | 1 | 2 | 3 | 4 | 5 | 6 | 7 | W | Lijst | MAB | GM/RM |
|---|---|---|---|---|---|---|---|---|---|---|---|---|
| Kerkstraat 39<br> | Type: woonhuis, thans winkel<br>Stijl: traditioneel<br>Bouwjaar/periode: circa 1950, oudere onderbouw (circa 1850).<br>Ensemble: Spuiplein (Spuistraat-Kerkstraat) | 0 | + | 0 | 0 | - | 0 | 0 | I | - | - | |

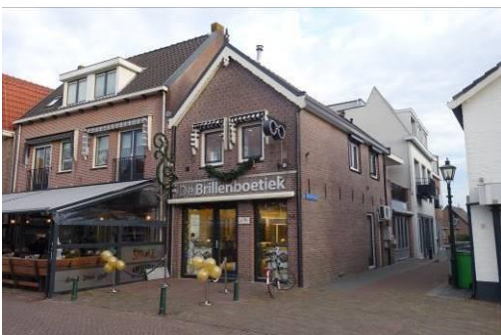
| Adres en foto | Korte karakteristiek | 1 | 2 | 3 | 4 | 5 | 6 | 7 | W | Lijst | MAB | GM/RM |
|---|---|---|---|---|---|---|---|---|---|---|---|---|
| Kerkstraat 43<br> | Type: winkel-woonhuis<br>Stijl: traditioneel<br>Bouwjaar/periode: circa 1900, gewijzigd<br>Ensemble: Spuiplein (Spuistraat-Kerkstraat) | + | + | 0 | 0 | 0 | 0 | 0 | I | - | - | |

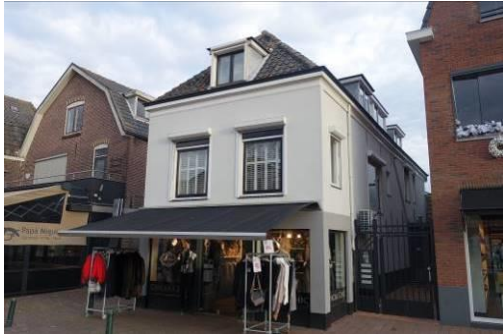
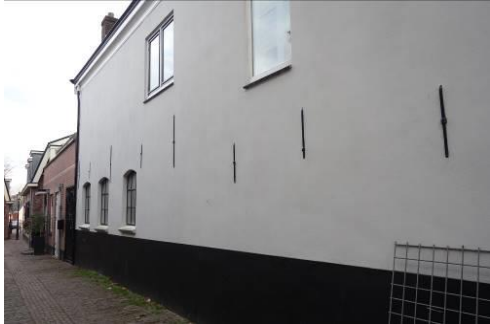
| Adres en foto | Korte karakteristiek | 1 | 2 | 3 | 4 | 5 | 6 | 7 | W | Lijst | MAB | GM/RM |
|---|---|---|---|---|---|---|---|---|---|---|---|---|
| Kerkstraat 69<br> | Type: winkel-woonhuis, werkplaats<br>Stijl: traditioneel<br>Bouwjaar/periode: circa 1875-1900, deels gewijzigd, deels oudere kern.<br>Zijgevel Touwslagerssteeg met oude muurankers en werkplaatsvensters<br>Ensemble: Spuiplein (Spuistraat-Kerkstraat) | + | + | 0 | ++ | - | 0 | 0 | E | - | BO | |

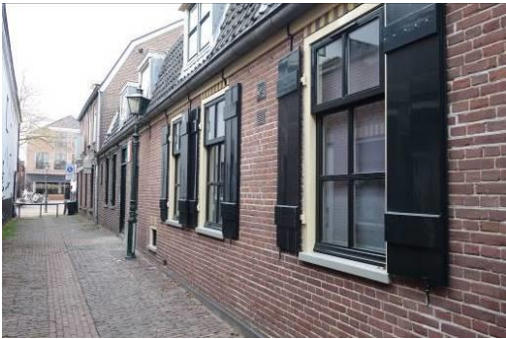
| Adres en foto | Korte karakteristiek | 1 | 2 | 3 | 4 | 5 | 6 | 7 | W | Lijst | MAB | GM/RM |
|---|---|---|---|---|---|---|---|---|---|---|---|---|
| Kerkstraat 78<br> | Type: woonhuis<br>Stijl: traditioneel<br>Bouwjaar/periode: circa 1900<br>Aan Touwslagerssteeg<br>Ensemble: Spuiplein (Spuistraat-Kerkstraat) | + | + | ++ | ++ | + | 0 | 0 | P | B | BB | |

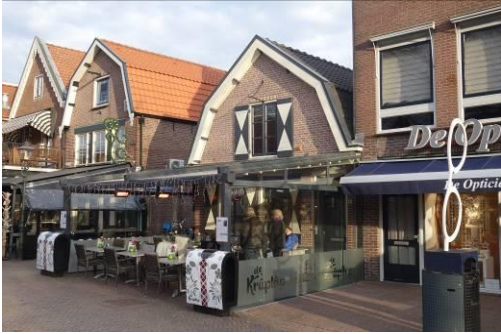
| Adres en foto | Korte karakteristiek | 1 | 2 | 3 | 4 | 5 | 6 | 7 | W | Lijst | MAB | GM/RM |
|---|---|---|---|---|---|---|---|---|---|---|---|---|
| Kerkstraat 81<br> | Type: woonhuis, thans horeca<br>Stijl: traditioneel<br>Bouwjaar/periode: circa 1900, deels gewijzigd<br>Zijgevel aan Mandenmakerssteeg<br>Ensemble: Spuiplein (Spuistraat-Kerkstraat) | + | + | + | + | + | 0 | 0 | P | - | BB | |

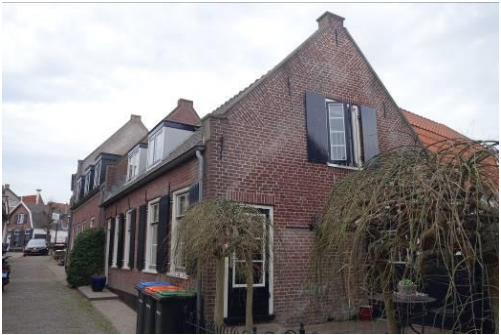
| Adres en foto | Korte karakteristiek | 1 | 2 | 3 | 4 | 5 | 6 | 7 | W | Lijst | MAB | GM/RM |
|---|---|---|---|---|---|---|---|---|---|---|---|---|
| Maatjessteeg 7<br> | Type: woonhuis<br>Stijl: traditioneel<br>Bouwjaar/periode : circa 1900, deels vernieuwd<br>Ensemble: Hoekstraat – stegen | + | + | + | + | + | 0 | 0 | P | - | BB | |

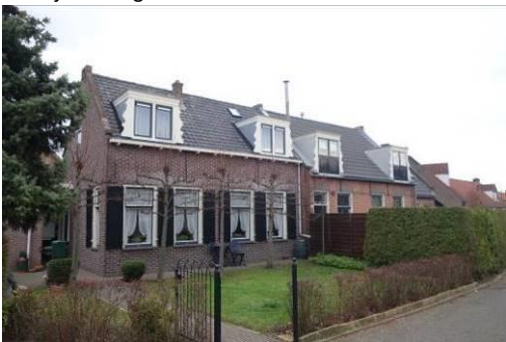
| Adres en foto | Korte karakteristiek | 1 | 2 | 3 | 4 | 5 | 6 | 7 | W | Lijst | MAB | GM/RM |
|---|---|---|---|---|---|---|---|---|---|---|---|---|
| Maatjessteeg 11<br> | Type: woonhuis<br>Stijl: traditioneel<br>Bouwjaar/periode : circa 1900, deels vernieuwd<br>Ensemble: Hoekstraat – stegen | + | + | + | + | 0 | 0 | 0 | P | B | BB | |

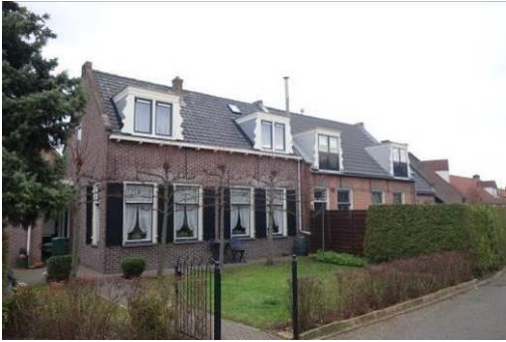
| Adres en foto | Korte karakteristiek | 1 | 2 | 3 | 4 | 5 | 6 | 7 | W | Lijst | MAB | GM/RM |
|---|---|---|---|---|---|---|---|---|---|---|---|---|
| Maatjessteeg 13<br> | Type: woonhuis<br>Stijl: traditioneel<br>Bouwjaar/periode : circa 1900, deels vernieuwd<br>Ensemble: Hoekstraat – stegen | + | + | + | + | + | 0 | 0 | P | B | BB | |

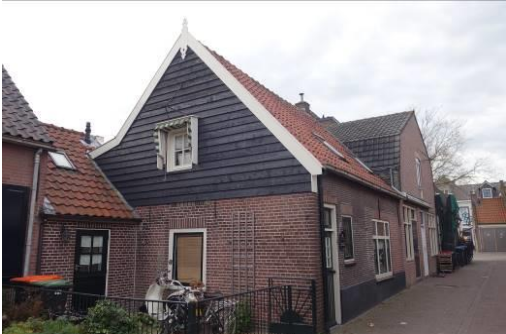
| Adres en foto | Korte karakteristiek | 1 | 2 | 3 | 4 | 5 | 6 | 7 | W | Lijst | MAB | GM/RM |
|---|---|---|---|---|---|---|---|---|---|---|---|---|
| Mandenmakerssteeg 4-6<br> | Type: woonhuis<br>Stijl: traditioneel<br>Bouwjaar/periode : circa 1900, deels vernieuwd<br>Ensemble: Spuiplein (Spuistraat-Kerkstraat) | + | + | + | 0 | 0 | 0 | 0 | E | - | BO | |

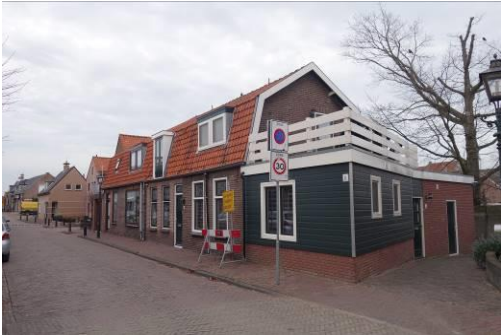
| Adres en foto | Korte karakteristiek | 1 | 2 | 3 | 4 | 5 | 6 | 7 | W | Lijst | MAB | GM/RM |
|---|---|---|---|---|---|---|---|---|---|---|---|---|
| Nieuwe Schans 9a-11<br> | Type: woonhuis, complex, geschakelde woningen<br>Stijl: traditioneel<br>Bouwjaar/periode : circa 1920-1930, gewijzigd<br>Ensemble: Nieuwe Schans, ligging ten westen van voormalige schans | + | + | + | 0 | - | 0 | 0 | E | - | BO | |

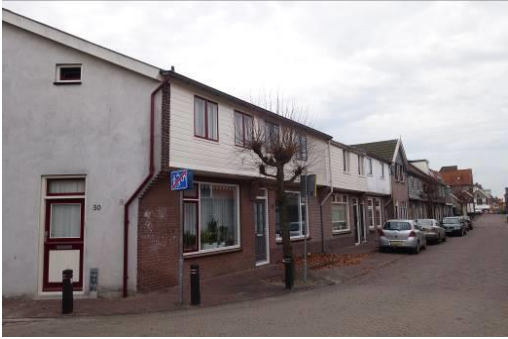
| Adres en foto | Korte karakteristiek | 1 | 2 | 3 | 4 | 5 | 6 | 7 | W | Lijst | MAB | GM/RM |
|---|---|---|---|---|---|---|---|---|---|---|---|---|
| Nieuwe Schans 14-30<br> | Type: woonhuis, complex, gemeentewoningen<br>Stijl: traditioneel<br>Bouwjaar/periode : circa 1920-1930, gewijzigd<br>Ensemble: Nieuwe Schans, ligging ten westen van voormalige schans | + | + | + | 0/+ | - | 0 | 0 | E | - | BO | |

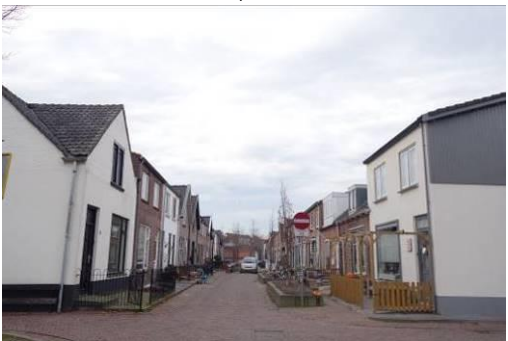
| Adres en foto | Korte karakteristiek | 1 | 2 | 3 | 4 | 5 | 6 | 7 | W | Lijst | MAB | GM/RM |
|---|---|---|---|---|---|---|---|---|---|---|---|---|
| Nieuwe Schans 15-79, 32-120<br> | Type: woonhuis, complex, gemeentewoningen<br>Stijl: traditioneel<br>Bouwjaar/periode : 1908, sterk gewijzigd<br>Ensemble: Nieuwe Schans, ligging op voormalige schans | ++ | + | + | +/<br>0 | - | 0 | 0 | E | D | BO | |

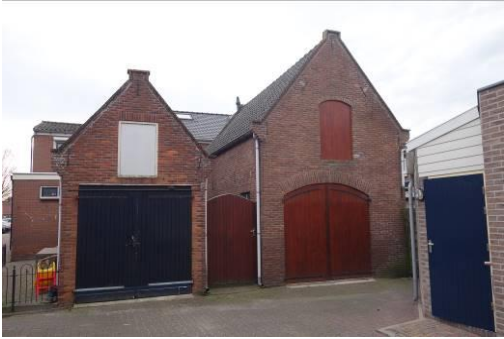
| Adres en foto | Korte karakteristiek | 1 | 2 | 3 | 4 | 5 | 6 | 7 | W | Lijst | MAB | GM/RM |
|---|---|---|---|---|---|---|---|---|---|---|---|---|
| Nieuwe Schans 45-47<br> | Type: schuren bij complex, gemeentewoningen<br>Stijl: traditioneel / Delftse school<br>Bouwjaar/periode : circa 1950<br>Ensemble: Nieuwe Schans, ligging op voormalige schans | ++ | + | + | ++ | + | 0 | 0 | P | D | BB | |

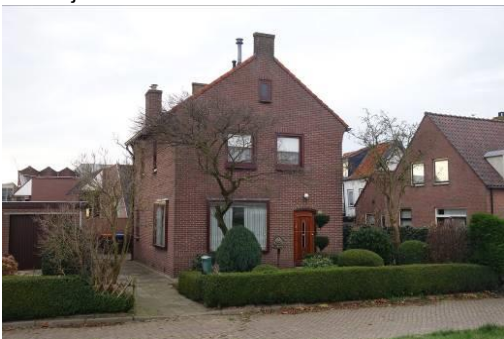
| Adres en foto | Korte karakteristiek | 1 | 2 | 3 | 4 | 5 | 6 | 7 | W | Lijst | MAB | GM/RM |
|---|---|---|---|---|---|---|---|---|---|---|---|---|
| Oostdijk 178<br> | Type: woonhuis<br>Stijl: traditioneel / Delftse school<br>Bouwjaar/periode : 1960<br>Ensemble: n.v.t. | 0 | + | 0 | + | 0 | 0 | 0 | I | - | - | |

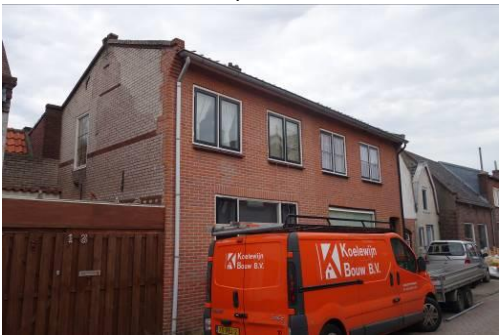
| Adres en foto | Korte karakteristiek | 1 | 2 | 3 | 4 | 5 | 6 | 7 | W | Lijst | MAB | GM/RM |
|---|---|---|---|---|---|---|---|---|---|---|---|---|
| Oostmaat 2 / Weikamp 15<br> | Type: woonhuis, dubbel<br>Stijl: traditioneel / Delftse school<br>Bouwjaar/periode : circa 1910, nieuwe gevel zijde Weikamp circa 1950<br>Ensemble Weikamp-Oostmaat. Kleinschalige bebouwing langs oude veendijk. | + | 0 | + | 0 | - | 0 | 0 | I | - | - | |

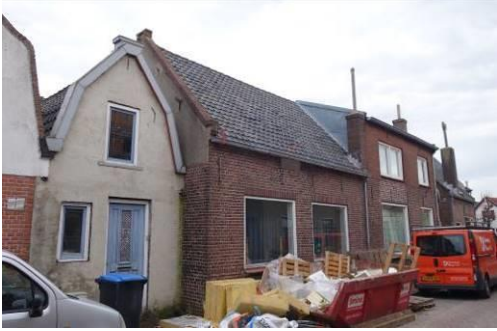
| Adres en foto | Korte karakteristiek | 1 | 2 | 3 | 4 | 5 | 6 | 7 | W | Lijst | MAB | GM/RM |
|---|---|---|---|---|---|---|---|---|---|---|---|---|
| Oostmaat 6, zijde Weikamp<br> | Type: woonhuis<br>Stijl: traditioneel / Delftse school<br>Bouwjaar/periode : circa 1910, sterk gewijzigd<br>Ensemble Weikamp-Oostmaat. Kleinschalige bebouwing langs oude veendijk. | + | 0 | + | + | - | 0 | 0 | I | - | - | |

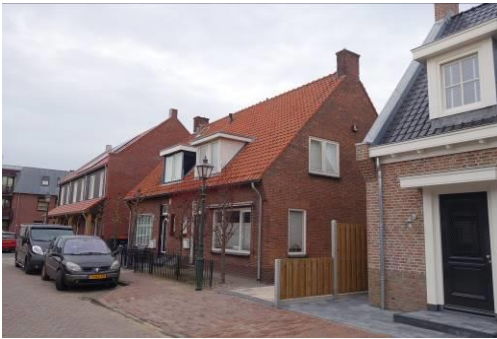
| Adres en foto | Korte karakteristiek | 1 | 2 | 3 | 4 | 5 | 6 | 7 | W | Lijst | MAB | GM/RM |
|---|---|---|---|---|---|---|---|---|---|---|---|---|
| Oostmaat 9-11<br> | Type: woonhuis, dubbel<br>Stijl: traditioneel / Delftse school<br>Bouwjaar/periode : 1948<br>Ensemble Weikamp-Oostmaat. Kleinschalige bebouwing langs oude veendijk. | + | + | + | ++ | 0 | 0 | 0 | P | - | BB | |

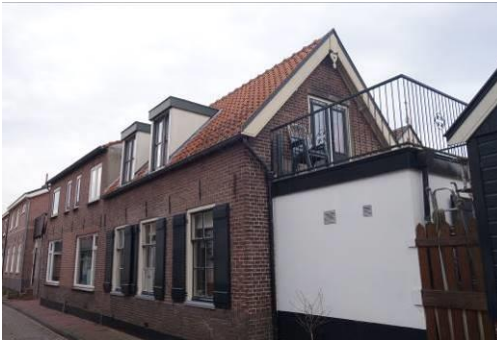
| Adres en foto | Korte karakteristiek | 1 | 2 | 3 | 4 | 5 | 6 | 7 | W | Lijst | MAB | GM/RM |
|---|---|---|---|---|---|---|---|---|---|---|---|---|
| Oostmaat 14<br> | Type: woonhuis, zijde Weikamp<br>Stijl: traditioneel<br>Bouwjaar/periode : circa 1900<br>Ensemble Weikamp-Oostmaat. Kleinschalige bebouwing langs oude veendijk. | + | + | + | ++ | + | 0 | 0 | P | - | BB | |

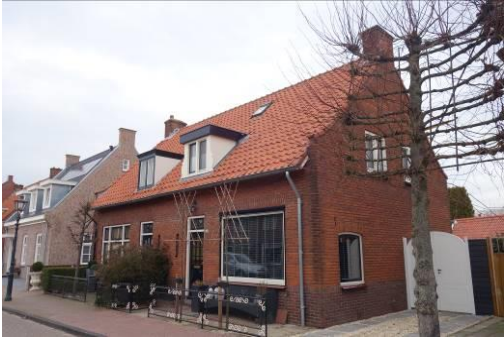
| Adres en foto | Korte karakteristiek | 1 | 2 | 3 | 4 | 5 | 6 | 7 | W | Lijst | MAB | GM/RM |
|---|---|---|---|---|---|---|---|---|---|---|---|---|
| Oostmaat 15-17<br> | Type: woonhuis, dubbel<br>Stijl: traditioneel / Delftse school<br>Bouwjaar/periode : 1955<br>Ensemble Weikamp-Oostmaat. Kleinschalige bebouwing langs oude veendijk. | + | + | + | + | + | 0 | 0 | P | - | BB | |

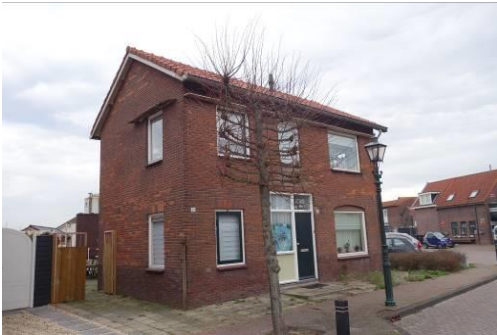
| Adres en foto | Korte karakteristiek | 1 | 2 | 3 | 4 | 5 | 6 | 7 | W | Lijst | MAB | GM/RM |
|---|---|---|---|---|---|---|---|---|---|---|---|---|
| Oostmaat 19-21<br> | Type: woonhuis, dubbel<br>Stijl: traditioneel / Delftse school<br>Bouwjaar/periode : 1952<br>Ensemble Weikamp-Oostmaat. Kleinschalige bebouwing langs oude veendijk. | 0 | 0 | + | + | 0 | 0 | 0 | I | - | - | |

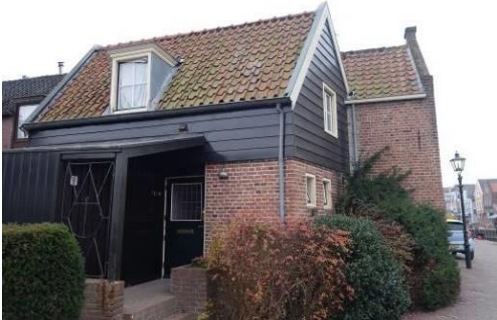
| Adres en foto | Korte karakteristiek | 1 | 2 | 3 | 4 | 5 | 6 | 7 | W | Lijst | MAB | GM/RM |
|---|---|---|---|---|---|---|---|---|---|---|---|---|
| Oude Haven 3<br> | Type: woonhuis, met twee zadeldaken<br>Stijl: traditioneel<br>Bouwjaar/periode : circa 1850, gewijzigd, deels beklampt<br>Ensemble: Havendijk – Oude Haven | ++ | + | + | + | - | 0 | 0 | P | - | BB | |

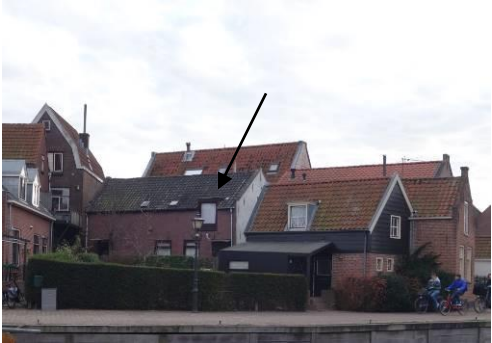
| Adres en foto | Korte karakteristiek | 1 | 2 | 3 | 4 | 5 | 6 | 7 | W | Lijst | MAB | GM/RM |
|---|---|---|---|---|---|---|---|---|---|---|---|---|
| Oude Haven 4-5<br> | Type: woonhuis<br>Stijl: traditioneel<br>Bouwjaar/periode : circa 1900, oudere kern<br>Ensemble: Havendijk – Oude Haven | ++ | + | + | + | 0 | 0 | 0 | P | C | BB | |

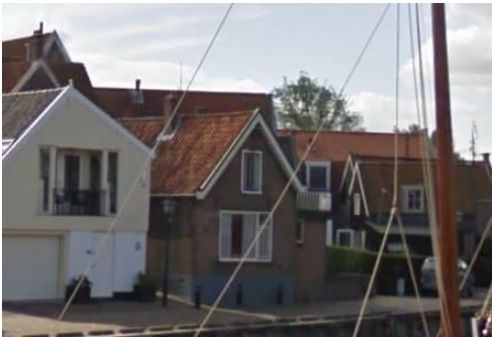
| Adres en foto | Korte karakteristiek | 1 | 2 | 3 | 4 | 5 | 6 | 7 | W | Lijst | MAB | GM/RM |
|---|---|---|---|---|---|---|---|---|---|---|---|---|
| Oude Haven 8<br> | Type: woonhuis<br>Stijl: traditioneel<br>Bouwjaar/periode : circa 1900, oudere kern<br>Ensemble: Havendijk – Oude Haven | ++ | + | + | + | 0 | 0 | 0 | P | C | BB | |

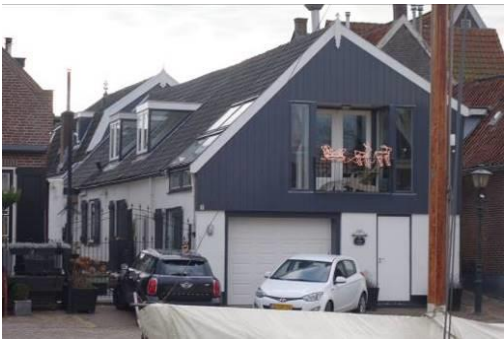
| Adres en foto | Korte karakteristiek | 1 | 2 | 3 | 4 | 5 | 6 | 7 | W | Lijst | MAB | GM/RM |
|---|---|---|---|---|---|---|---|---|---|---|---|---|
| Oude Haven 9a<br> | Type: woonhuis<br>Stijl: traditioneel<br>Bouwjaar/periode : circa 1900, oudere kern,<br>sterk verbouwd<br>Ensemble: Havendijk – Oude Haven | ++ | + | + | 0 | - | 0 | 0 | E | - | BO | |

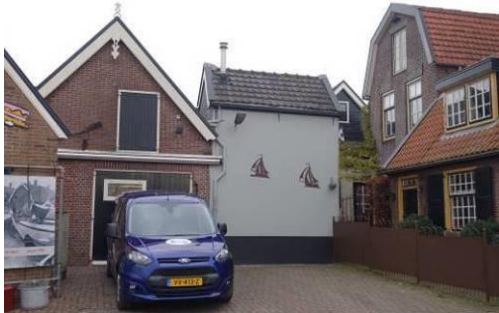
| Adres en foto | Korte karakteristiek | 1 | 2 | 3 | 4 | 5 | 6 | 7 | W | Lijst | MAB | GM/RM |
|---|---|---|---|---|---|---|---|---|---|---|---|---|
| Oude Haven 16<br> | Type: twee gekoppelde kleinschalige bedrijfsruimtes, schuren, elk met zadeldak<br>Stijl: traditioneel<br>Bouwjaar/periode : circa 1900<br>Ensemble: Havendijk – Oude Haven | ++ | + | + | + | + | 0 | 0 | P | - | BB | |

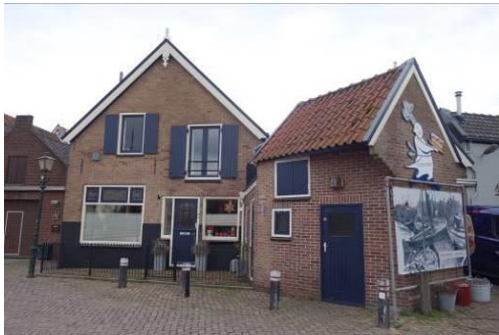
| Adres en foto | Korte karakteristiek | 1 | 2 | 3 | 4 | 5 | 6 | 7 | W | Lijst | MAB | GM/RM |
|---|---|---|---|---|---|---|---|---|---|---|---|---|
| Oude Haven 17<br> | Type: woonhuis, met aangebouwde schuur<br>Stijl: traditioneel<br>Bouwjaar/periode : circa 1920, oudere achterbouw<br>Ensemble: Havendijk – Oude Haven | ++ | + | + | + | 0 | 0 | 0 | P | - | BB | |

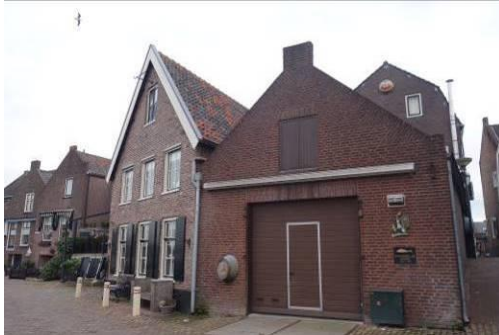
| Adres en foto | Korte karakteristiek | 1 | 2 | 3 | 4 | 5 | 6 | 7 | W | Lijst | MAB | GM/RM |
|---|---|---|---|---|---|---|---|---|---|---|---|---|
| Oude Haven 18<br> | Type: bedrijfspand-pakhuis<br>Stijl: traditioneel<br>Bouwjaar/periode : circa 1950-1960<br>Ensemble: Havendijk – Oude Haven | + | 0 | + | + | 0 | 0 | 0 | E | - | BO | |

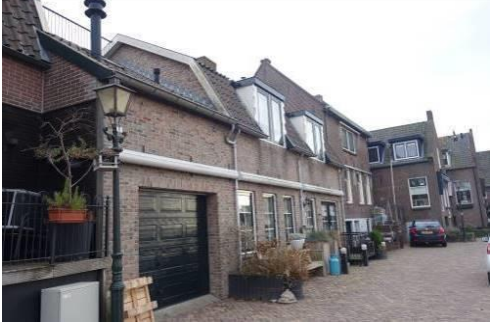
| Adres en foto | Korte karakteristiek | 1 | 2 | 3 | 4 | 5 | 6 | 7 | W | Lijst | MAB | GM/RM |
|---|---|---|---|---|---|---|---|---|---|---|---|---|
| Oude Haven 23<br> | Type: woonhuis<br>Stijl: traditioneel, historiserende nieuwbouw<br>Bouwjaar/periode : circa 2000<br>Ensemble: Havendijk – Oude Haven | ++ | + | 0 | 0 | 0 | 0 | 0 | I | - | - | |

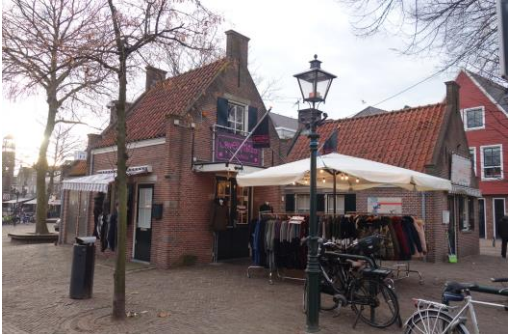
| Adres en foto | Korte karakteristiek | 1 | 2 | 3 | 4 | 5 | 6 | 7 | W | Lijst | MAB | GM/RM |
|---|---|---|---|---|---|---|---|---|---|---|---|---|
| Oude Schans 2-3 / Spuiplein 1<br> | Type: paviljoen-winkel, pleinhuisje (Diekskamer)<br>Stijl: traditioneel, historiserende nieuwbouw<br>Bouwjaar/periode : circa 1980<br>Ensemble: Oude Schans – Turfwal – havenkom<br>- stegen | ++ | ++ | + | ++ | ++ | + | 0 | H | A | GM | |

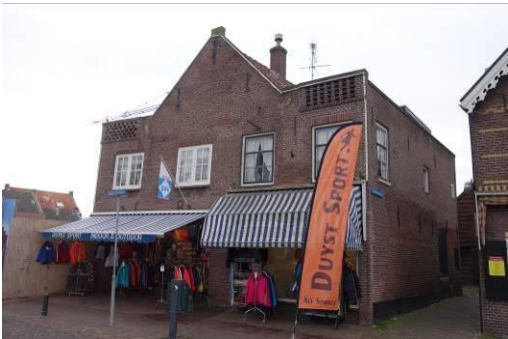
| Adres en foto | Korte karakteristiek | 1 | 2 | 3 | 4 | 5 | 6 | 7 | W | Lijst | MAB | GM/RM |
|---|---|---|---|---|---|---|---|---|---|---|---|---|
| Oude Schans 4-5<br> | Type: winkel-woonhuis<br>Stijl: traditioneel<br>Bouwjaar/periode : circa 1900<br>Oudere kern. Jongere achterbouw<br>Ensemble: Oude Schans – Turfwal – havenkom<br>- stegen | ++ | ++ | ++ | ++ | + | + | + | H | A | GM | GM |

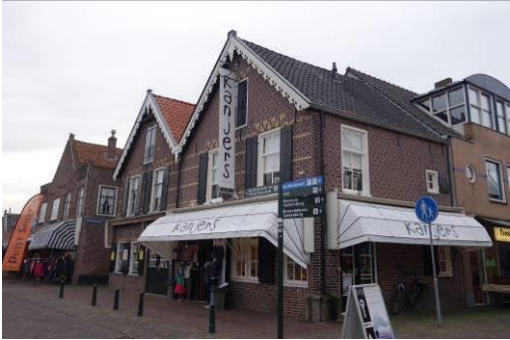
| Adres en foto | Korte karakteristiek | 1 | 2 | 3 | 4 | 5 | 6 | 7 | W | Lijst | MAB | GM/RM |
|---|---|---|---|---|---|---|---|---|---|---|---|---|
| Oude Schans 8-9<br> | Type: oors pakhuizen met bovenwoningen<br>Stijl: traditioneel<br>Bouwjaar/periode : circa 1900-1915<br>Ensemble: Oude Schans – Turfwal – havenkom<br>- stegen | ++ | ++ | ++ | ++ | ++ | + | + | H | A | GM | |

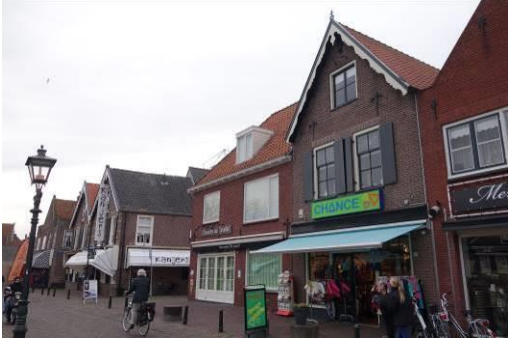
| Adres en foto | Korte karakteristiek | 1 | 2 | 3 | 4 | 5 | 6 | 7 | W | Lijst | MAB | GM/RM |
|---|---|---|---|---|---|---|---|---|---|---|---|---|
| Oude Schans 25 / Vissersteeg 2<br> | Type: winkel-woonhuis<br>Stijl: traditioneel<br>Bouwjaar/periode : circa 1935<br>Ensemble: Oude Schans – Turfwal – havenkom<br>- stegen | ++ | + | + | + | 0 | 0 | 0 | P | B | BB | |

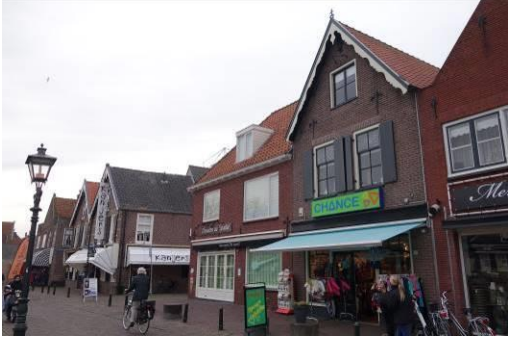
| Adres en foto | Korte karakteristiek | 1 | 2 | 3 | 4 | 5 | 6 | 7 | W | Lijst | MAB | GM/RM |
|---|---|---|---|---|---|---|---|---|---|---|---|---|
| Oude Schans 26<br> | Type: winkel-woonhuis, oors. pakhuis?<br>Stijl: traditioneel<br>Bouwjaar/periode : circa 1910<br>Ensemble: Oude Schans – Turfwal – havenkom<br>- stegen | ++ | + | + | + | + | + | 0 | P | - | BB | |

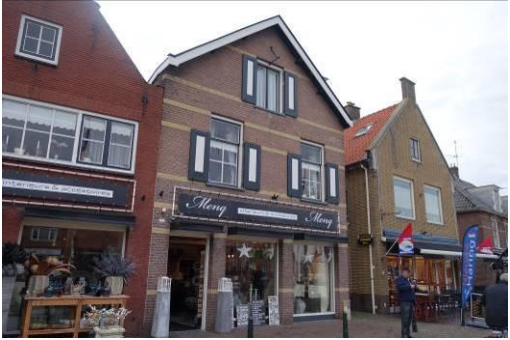
| Adres en foto | Korte karakteristiek | 1 | 2 | 3 | 4 | 5 | 6 | 7 | W | Lijst | MAB | GM/RM |
|---|---|---|---|---|---|---|---|---|---|---|---|---|
| Oude Schans 28<br> | Type: winkel-woonhuis<br>Stijl: traditioneel<br>Bouwjaar/periode : circa 1910<br>Ensemble: Oude Schans – Turfwal – havenkom<br>- stegen | ++ | + | ++ | ++ | + | + | 0 | P | B | BB | |

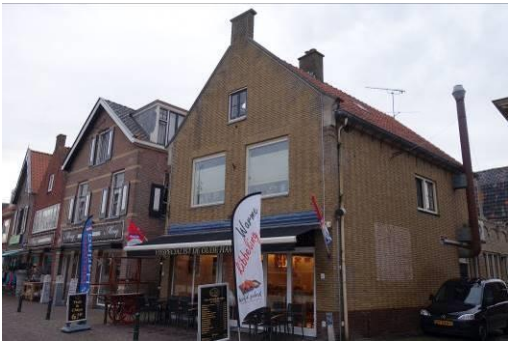
| Adres en foto | Korte karakteristiek | 1 | 2 | 3 | 4 | 5 | 6 | 7 | W | Lijst | MAB | GM/RM |
|---|---|---|---|---|---|---|---|---|---|---|---|---|
| Oude Schans 34-34a<br> | Type: winkel-woonhuis (De Gruyter?), met diepe achterbouw<br>Stijl: Delftse school<br>Bouwjaar/periode : circa 1940<br>Ensemble: Oude Schans – Turfwal – havenkom<br>- stegen | ++ | + | + | ++ | + | + | 0 | P | C | BO | |

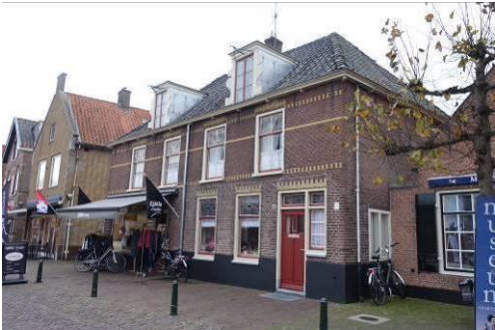
| Adres en foto | Korte karakteristiek | 1 | 2 | 3 | 4 | 5 | 6 | 7 | W | Lijst | MAB | GM/RM |
|---|---|---|---|---|---|---|---|---|---|---|---|---|
| Oude Schans 40-46<br> | Type: woonhuis, winkel<br>Stijl: traditioneel<br>Bouwjaar/periode : circa 1900<br>Ensemble: Oude Schans – Turfwal – havenkom<br>- stegen | ++ | + | ++ | ++ | ++ | + | + | H | A | GM | |

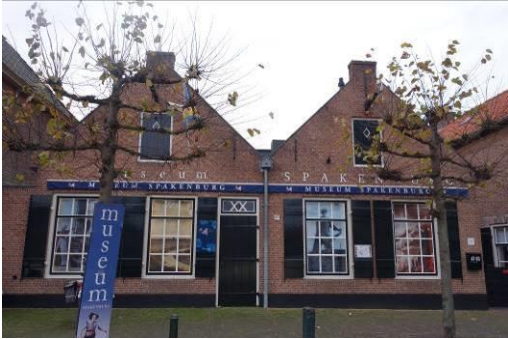
| Adres en foto | Korte karakteristiek | 1 | 2 | 3 | 4 | 5 | 6 | 7 | W | Lijst | MAB | GM/RM |
|---|---|---|---|---|---|---|---|---|---|---|---|---|
| Oude Schans 47<br> | Type: woonhuis, museum; met achterliggende vissershuisen en schuren aan steeg.<br>Stijl: traditioneel<br>Bouwjaar/periode : circa 1800-1850; reconstructies.<br>Ensemble: Oude Schans – Turfwal – havenkom - stegen | ++ | + | ++ | ++ | ++ | ++ | + | H | A | GM | |

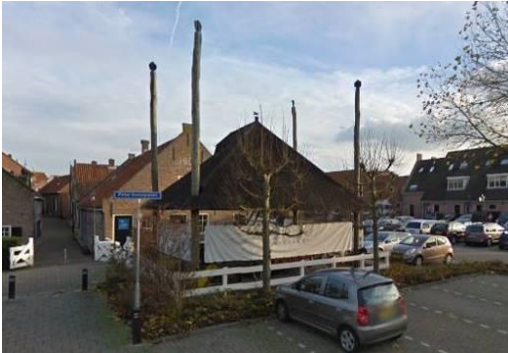
| Adres en foto | Korte karakteristiek | 1 | 2 | 3 | 4 | 5 | 6 | 7 | W | Lijst | MAB | GM/RM |
|---|---|---|---|---|---|---|---|---|---|---|---|---|
| Oude Schans 47<br> | Type: hooiberg<br>Stijl: traditioneel<br>Bouwjaar/periode : circa 1930<br>Ensemble: Oude Schans – Turfwal – havenkom - stegen | ++ | + | ++ | ++ | ++ | ++ | ++ | H | A | GM | |

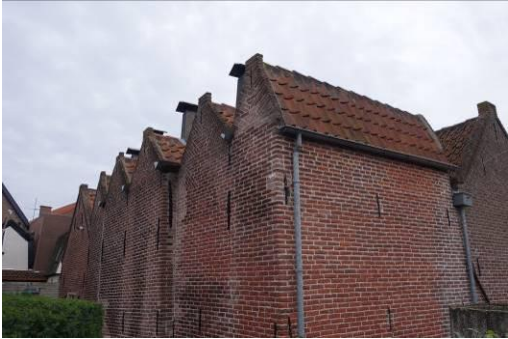
| Adres en foto | Korte karakteristiek | 1 | 2 | 3 | 4 | 5 | 6 | 7 | W | Lijst | MAB | GM/RM |
|---|---|---|---|---|---|---|---|---|---|---|---|---|
| Oude Schans 56<br> | Type: rokerij met visserswoning<br>Stijl: traditioneel<br>Bouwjaar/periode : 1877<br>Ensemble: Oude Schans – Turfwal – havenkom<br>- stegen | ++ | + | ++ | ++ | ++ | ++ | ++ | H | A | | RM |

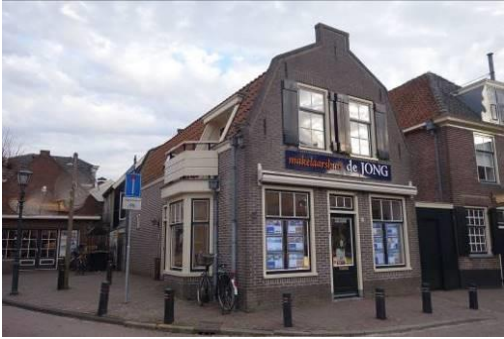
| Adres en foto | Korte karakteristiek | 1 | 2 | 3 | 4 | 5 | 6 | 7 | W | Lijst | MAB | GM/RM |
|---|---|---|---|---|---|---|---|---|---|---|---|---|
| Oude Schans 84 / Havenstraat 4<br> | Type: winkel-woonhuis<br>Stijl: traditioneel, historiserende nieuwbouw<br>Bouwjaar/periode : circa 2000<br>Ensemble: Havenstraat - Werf | ++ | + | 0 | 0 | 0 | 0 | 0 | I | - | - | |

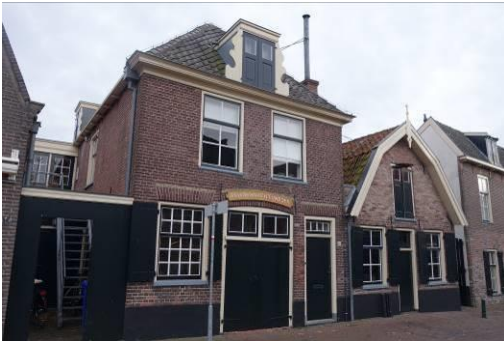
| Adres en foto | Korte karakteristiek | 1 | 2 | 3 | 4 | 5 | 6 | 7 | W | Lijst | MAB | GM/RM |
|---|---|---|---|---|---|---|---|---|---|---|---|---|
| Oude Schans 86-86a<br> | Type: botterloods met bovenwoning, smederij<br>Stijl: traditioneel<br>Bouwjaar/periode : circa 1875-1900<br>Ensemble: Havenstraat - Werf | ++ | ++ | ++ | ++ | ++ | + | ++ | H | A | | RM |

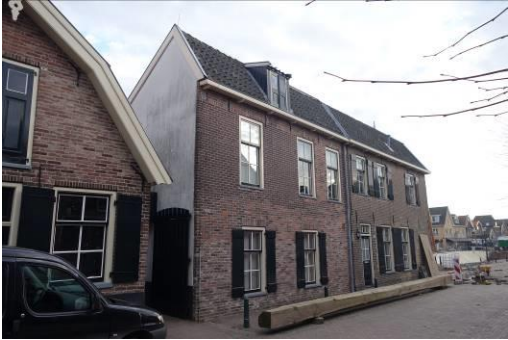
| Adres en foto | Korte karakteristiek | 1 | 2 | 3 | 4 | 5 | 6 | 7 | W | Lijst | MAB | GM/RM |
|---|---|---|---|---|---|---|---|---|---|---|---|---|
| Oude Schans 89-90<br> | Type: onderdeel werfcomplex, pakhuys<br>Stijl: traditioneel<br>Bouwjaar/periode : circa 1875-1900<br>Ensemble: Havenstraat - Werf | ++ | ++ | ++ | ++ | + | 0 | ++ | H | A | GM | |

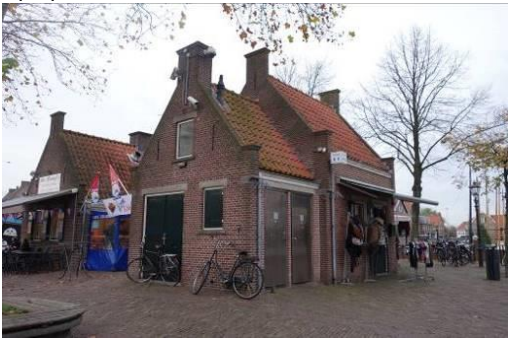
| Adres en foto | Korte karakteristiek | 1 | 2 | 3 | 4 | 5 | 6 | 7 | W | Lijst | MAB | GM/RM |
|---|---|---|---|---|---|---|---|---|---|---|---|---|
| Spuiplein 1, 2, 3<br> | Type: winkel-horeca<br>Stijl: traditioneel, historiserende nieuwbouw<br>Bouwjaar/periode : circa 1980<br>Ensemble: Spuiplein (Spuistraat-Kerkstraat) | ++ | + | + | 0 | 0 | 0 | 0 | I | - | - | |

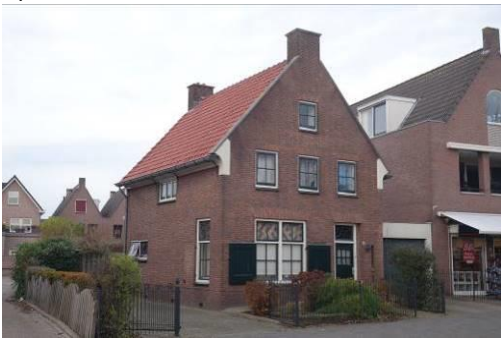
| Adres en foto | Korte karakteristiek | 1 | 2 | 3 | 4 | 5 | 6 | 7 | W | Lijst | MAB | GM/RM |
|---|---|---|---|---|---|---|---|---|---|---|---|---|
| Spuistraat 14<br> | Type: woonhuis<br>Stijl: traditioneel / Delftse school<br>Bouwjaar/periode : circa 1950<br>Ensemble: n.v.t. | 0 | + | ++ | ++ | ++ | ++ | + | H | A | GM | |

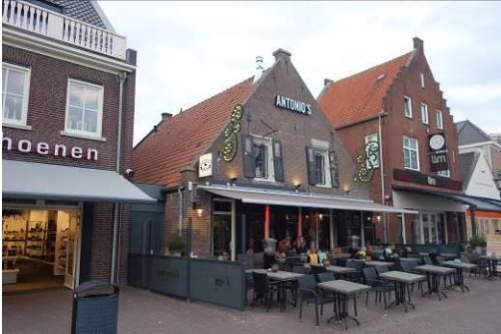
| Adres en foto | Korte karakteristiek | 1 | 2 | 3 | 4 | 5 | 6 | 7 | W | Lijst | MAB | GM/RM |
|---|---|---|---|---|---|---|---|---|---|---|---|---|
| Spuistraat 57<br> | Type: woonhuis, oorspronkelijk langhuisboerderij<br>Stijl: traditioneel<br>Bouwjaar/periode : 1700-1800, gewijzigd<br>Ensemble: Spuiplein (Spuistraat-Kerkstraat) | ++ | + | ++ | ++ | + | ++ | ++ | H | A | GM | |

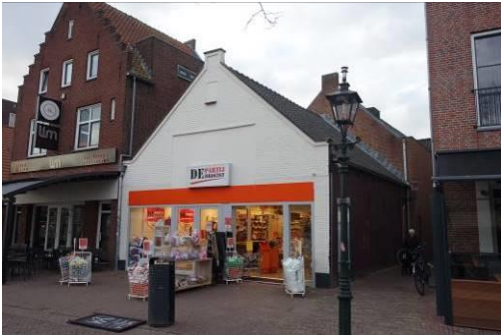
| Adres en foto | Korte karakteristiek | 1 | 2 | 3 | 4 | 5 | 6 | 7 | W | Lijst | MAB | GM/RM |
|---|---|---|---|---|---|---|---|---|---|---|---|---|
| Spuistraat 71<br> | Type: woonhuis, thans winkel<br>Stijl: traditioneel / Delftse school.<br>Bouwjaar/periode : 1957, oudere kern; gewijzigd.<br>Ensemble: Spuiplein (Spuistraat-Kerkstraat) | + | + | 0 | + | - | 0 | 0 | E | C | BO | |

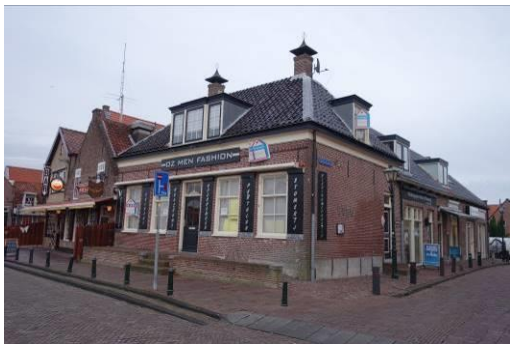
| Adres en foto | Korte karakteristiek | 1 | 2 | 3 | 4 | 5 | 6 | 7 | W | Lijst | MAB | GM/RM |
|---|---|---|---|---|---|---|---|---|---|---|---|---|
| Turfwal 4-5<br> | Type: voorhuis dwarshuisboerderij<br>Stijl: traditioneel<br>Bouwjaar/periode : circa 1850-1900<br>Ensemble: Oude Schans – Turfwal – havenkom<br>- stegen | ++ | ++ | ++ | ++ | ++ | + | ++ | H | A | GM | |

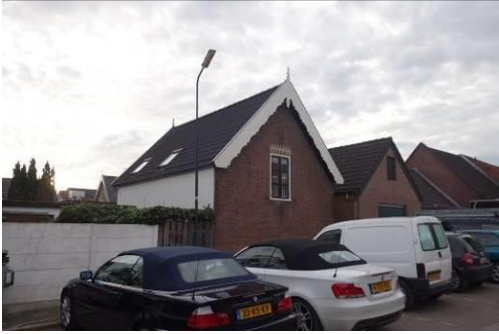
| Adres en foto | Korte karakteristiek | 1 | 2 | 3 | 4 | 5 | 6 | 7 | W | Lijst | MAB | GM/RM |
|---|---|---|---|---|---|---|---|---|---|---|---|---|
| Turfwal 16<br> | Type: schuur? woonhuis?<br>Stijl: traditioneel<br>Bouwjaar/periode : circa 1920<br>Ensemble: Oude Schans – Turfwal – havenkom<br>- stegen | 0 | 0 | + | ++ | + | 0 | 0 | E | - | BO | |

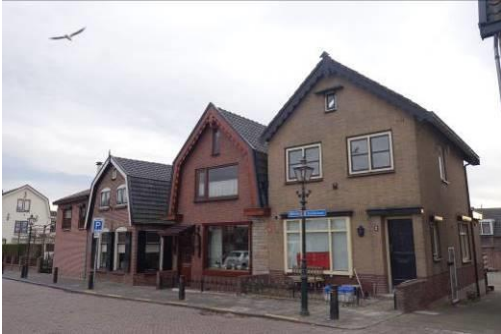
| Adres en foto | Korte karakteristiek | 1 | 2 | 3 | 4 | 5 | 6 | 7 | W | Lijst | MAB | GM/RM |
|---|---|---|---|---|---|---|---|---|---|---|---|---|
| Weikamp 2<br> | Type: woonhuis<br>Stijl: traditioneel<br>Bouwjaar/periode : circa 1960<br>Ensemble: Hoekstraat – stegen | + | 0 | 0 | 0 | 0 | 0 | 0 | I | - | - | |

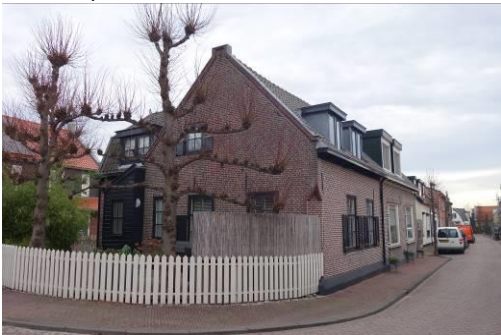
| Adres en foto | Korte karakteristiek | 1 | 2 | 3 | 4 | 5 | 6 | 7 | W | Lijst | MAB | GM/RM |
|---|---|---|---|---|---|---|---|---|---|---|---|---|
| Weikamp 7-9<br> | Type: woonhuis, dubbel<br>Stijl: traditioneel<br>Bouwjaar/periode : circa 1900, sterk gewijzigd<br>Ensemble Weikamp-Oostmaat. Kleinschalige bebouwing langs oude veendijk. | + | + | 0 | 0 | 0 | 0 | 0 | I | - | - | |

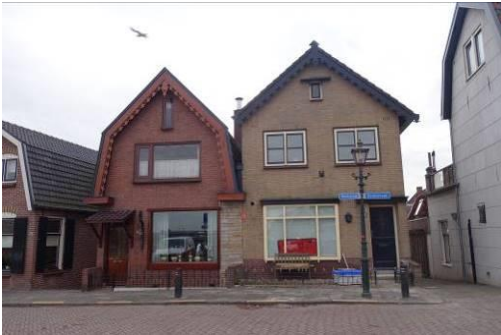
| Adres en foto | Korte karakteristiek | 1 | 2 | 3 | 4 | 5 | 6 | 7 | W | Lijst | MAB | GM/RM |
|---|---|---|---|---|---|---|---|---|---|---|---|---|
| Weikamp 10<br> | Type: woonhuis<br>Stijl: traditioneel<br>Bouwjaar/periode : circa 1930<br>Ensemble: Hoekstraat – stegen | + | 0 | + | 0 | 0 | 0 | 0 | I | - | - | |

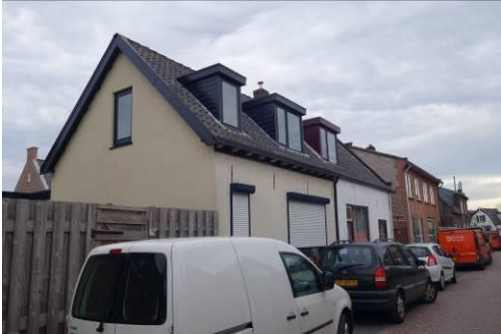
| Adres en foto | Korte karakteristiek | 1 | 2 | 3 | 4 | 5 | 6 | 7 | W | Lijst | MAB | GM/RM |
|---|---|---|---|---|---|---|---|---|---|---|---|---|
| Weikamp 11-13<br> | Type: woonhuis, dubbel<br>Stijl: traditioneel<br>Bouwjaar/periode : circa 1900, sterk gewijzigd<br>Ensemble Weikamp-Oostmaat. Kleinschalige bebouwing langs oude veendijk. | + | 0 | + | + | - | 0 | 0 | E | - | BO | |

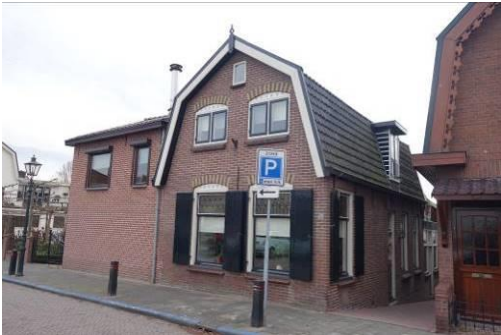
| Adres en foto | Korte karakteristiek | 1 | 2 | 3 | 4 | 5 | 6 | 7 | W | Lijst | MAB | GM/RM |
|---|---|---|---|---|---|---|---|---|---|---|---|---|
| Weikamp 12<br> | Type: woonhuis, visserswoning<br>Stijl: traditioneel<br>Bouwjaar/periode : circa 1920, oudere kern<br>Ensemble: Hoekstraat – stegen | + | + | + | + | + | 0 | 0 | P | C | BB | |

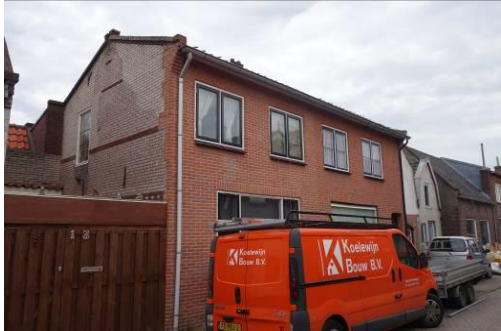
| Adres en foto | Korte karakteristiek | 1 | 2 | 3 | 4 | 5 | 6 | 7 | W | Lijst | MAB | GM/RM |
|---|---|---|---|---|---|---|---|---|---|---|---|---|
| Weikamp 15 / Oostmaat 2<br> | Type: woonhuis, dubbel<br>Stijl: traditioneel / Delftse school<br>Bouwjaar/periode: circa 1910, nieuwe gevel zijde Weikamp circa 1950<br>Ensemble Weikamp-Oostmaat. Kleinschalige bebouwing langs oude veendijk. | + | 0 | + | 0 | 0 | 0 | 0 | I | - | - | |

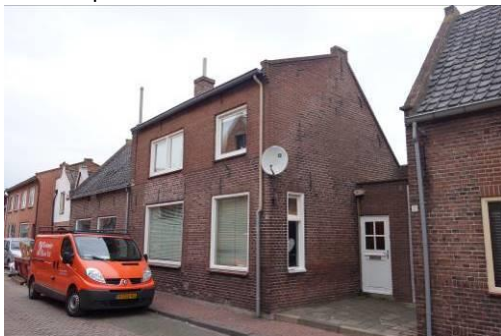
| Adres en foto | Korte karakteristiek | 1 | 2 | 3 | 4 | 5 | 6 | 7 | W | Lijst | MAB | GM/RM |
|---|---|---|---|---|---|---|---|---|---|---|---|---|
| Weikamp 19<br> | Type: woonhuis<br>Stijl: traditioneel<br>Bouwjaar/periode: circa 1900, verhoogd en gewijzigd<br>Ensemble Weikamp-Oostmaat. Kleinschalige bebouwing langs oude veendijk. | + | 0 | + | 0 | - | 0 | 0 | I | - | - | |

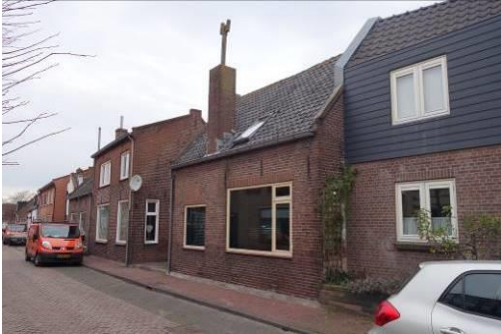
| Adres en foto | Korte karakteristiek | 1 | 2 | 3 | 4 | 5 | 6 | 7 | W | Lijst | MAB | GM/RM |
|---|---|---|---|---|---|---|---|---|---|---|---|---|
| Weikamp 21<br> | Type: woonhuis<br>Stijl: traditioneel<br>Bouwjaar/periode : circa 1920, gewijzigd<br>Ensemble Weikamp-Oostmaat. Kleinschalige bebouwing langs oude veendijk. | + | 0 | + | + | 0 | 0 | 0 | E | - | BO | |

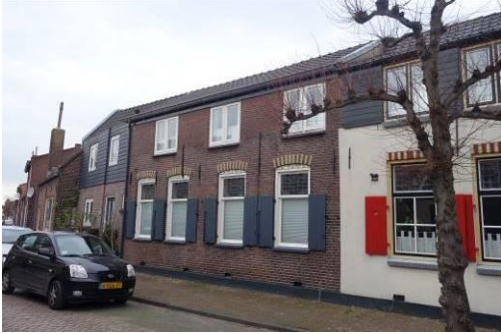
| Adres en foto | Korte karakteristiek | 1 | 2 | 3 | 4 | 5 | 6 | 7 | W | Lijst | MAB | GM/RM |
|---|---|---|---|---|---|---|---|---|---|---|---|---|
| Weikamp 25<br> | Type: woonhuis<br>Stijl: traditioneel<br>Bouwjaar/periode : circa 1910, verhoogd en gewijzigd<br>Ensemble Weikamp-Oostmaat. Kleinschalige bebouwing langs oude veendijk. | + | + | + | 0 | + | 0 | 0 | P | - | BB | |

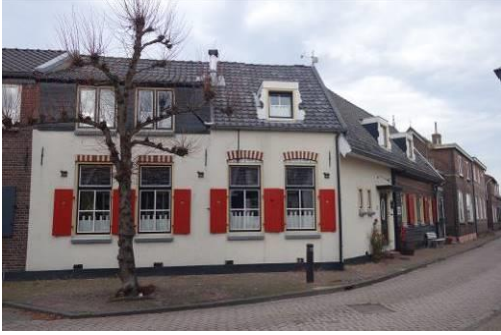
| Adres en foto | Korte karakteristiek | 1 | 2 | 3 | 4 | 5 | 6 | 7 | W | Lijst | MAB | GM/RM |
|---|---|---|---|---|---|---|---|---|---|---|---|---|
| Weikamp 27<br> | Type: woonhuis<br>Stijl: traditioneel<br>Bouwjaar/periode : circa 1910, gewijzigd<br>Ensemble Weikamp-Oostmaat. Kleinschalige bebouwing langs oude veendijk. | + | + | + | +/<br>0 | 0 | 0 | 0 | E | - | BO | |

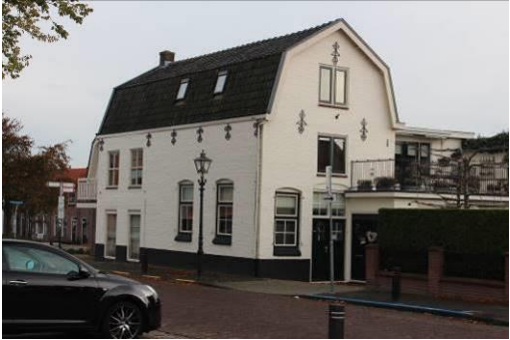
| Adres en foto | Korte karakteristiek | 1 | 2 | 3 | 4 | 5 | 6 | 7 | W | Lijst | MAB | GM/RM |
|---|---|---|---|---|---|---|---|---|---|---|---|---|
| Weikamp 28<br> | Type: voormalige smederij met woonhuis<br>Stijl: traditioneel<br>Bouwjaar/periode : circa 1900<br>Ensemble: n.v.t. | + | + | ++ | + | + | 0 | 0 | P | B | BB | |

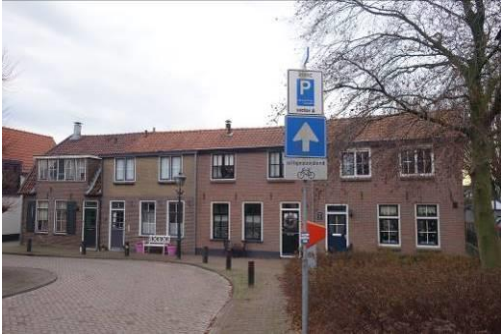
| Adres en foto | Korte karakteristiek | 1 | 2 | 3 | 4 | 5 | 6 | 7 | W | Lijst | MAB | GM/RM |
|---|---|---|---|---|---|---|---|---|---|---|---|---|
| Weikamp 60-64<br> | Type: woonhuis, blok geschakelde woningen<br>Stijl: traditioneel<br>Bouwjaar/periode : circa 1920, deels verhoogd en gewijzigd<br>Ensemble Weikamp-Oostmaat. Kleinschalige bebouwing langs oude veendijk. | + | + | + | 0 | 0 | 0 | 0 | E | - | BO | |

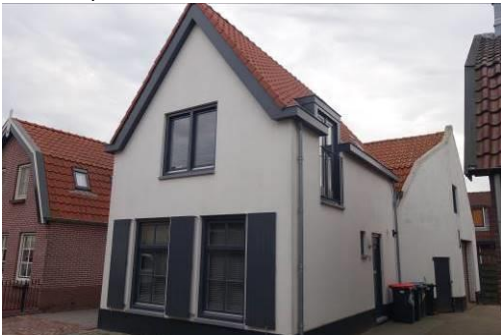
| Adres en foto | Korte karakteristiek | 1 | 2 | 3 | 4 | 5 | 6 | 7 | W | Lijst | MAB | GM/RM |
|---|---|---|---|---|---|---|---|---|---|---|---|---|
| Weikamp 70-72<br> | Type: woonhuis met achterhuis<br>Stijl: traditioneel<br>Bouwjaar/periode : circa 1900, sterk vernieuwd; oudere achterbouw.<br>Ensemble Weikamp-Oostmaat. Kleinschalige bebouwing langs oude veendijk. | + | + | + | + | 0 | 0 | 0 | P | B | BB | |

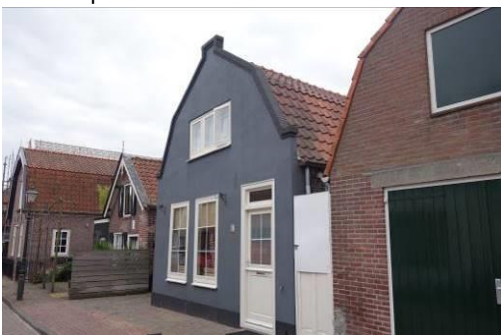
| Adres en foto | Korte karakteristiek | 1 | 2 | 3 | 4 | 5 | 6 | 7 | W | Lijst | MAB | GM/RM |
|---|---|---|---|---|---|---|---|---|---|---|---|---|
| Weikamp 82<br> | Type: woonhuis<br>Stijl: traditioneel<br>Bouwjaar/periode : circa 1920, sterk vernieuwd<br>Ensemble Weikamp-Oostmaat. Kleinschalige bebouwing langs oude veendijk. | + | + | + | 0 | - | 0 | 0 | E | - | BO | |

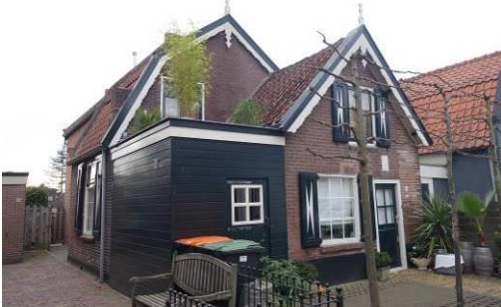
| Adres en foto | Korte karakteristiek | 1 | 2 | 3 | 4 | 5 | 6 | 7 | W | Lijst | MAB | GM/RM |
|---|---|---|---|---|---|---|---|---|---|---|---|---|
| Weikamp 84<br> | Type: woonhuis<br>Stijl: traditioneel<br>Bouwjaar/periode : circa 1920, deels gewijzigd<br>Ensemble Weikamp-Oostmaat. Kleinschalige bebouwing langs oude veendijk. | + | + | + | + | 0 | 0 | 0 | P | C | BB | |

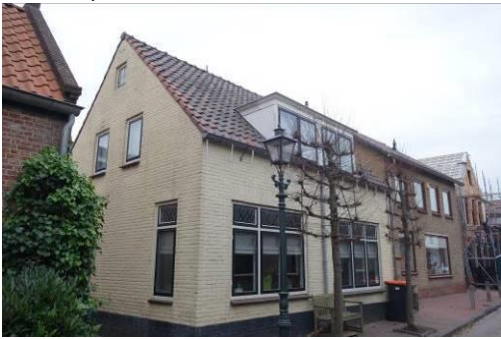
| Adres en foto | Korte karakteristiek | 1 | 2 | 3 | 4 | 5 | 6 | 7 | W | Lijst | MAB | GM/RM |
|---|---|---|---|---|---|---|---|---|---|---|---|---|
| Weikamp 106<br> | Type: woonhuis<br>Stijl: traditioneel<br>Bouwjaar/periode : circa 1920, deels gewijzigd<br>Ensemble Weikamp-Oostmaat. Kleinschalige bebouwing langs oude veendijk. | + | + | + | 0 | 0 | 0 | 0 | E | - | BO | |

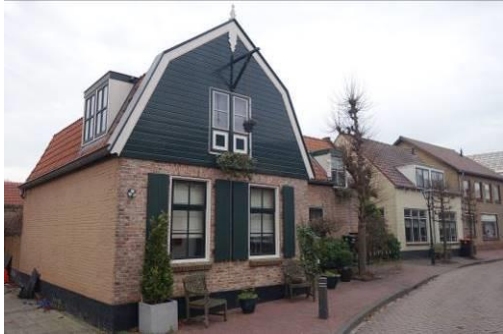
| Adres en foto | Korte karakteristiek | 1 | 2 | 3 | 4 | 5 | 6 | 7 | W | Lijst | MAB | GM/RM |
|---|---|---|---|---|---|---|---|---|---|---|---|---|
| Weikamp 116-118<br> | Type: woonhuis, dubbel<br>Stijl: traditioneel<br>Bouwjaar/periode : circa 1920, sterk gewijzigd<br>Ensemble Weikamp-Oostmaat. Kleinschalige bebouwing langs oude veendijk. | + | + | + | 0 | 0 | 0 | 0 | E | - | BO | |

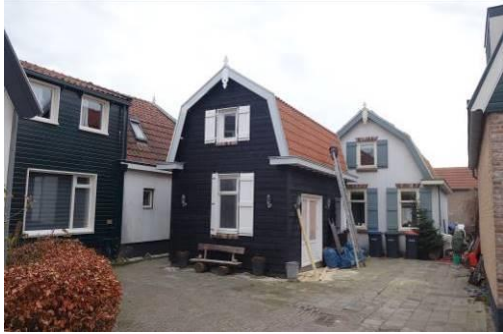
| Adres en foto | Korte karakteristiek | 1 | 2 | 3 | 4 | 5 | 6 | 7 | W | Lijst | MAB | GM/RM |
|---|---|---|---|---|---|---|---|---|---|---|---|---|
| Weikamp 122<br> | Type: woonhuis<br>Stijl: traditioneel<br>Bouwjaar/periode : recent, historiserende nieuwbouw<br>Ensemble Weikamp-Oostmaat. Kleinschalige bebouwing langs oude veendijk. | + | 0 | 0 | 0 | 0 | 0 | 0 | I | - | - | |
