# CULTUURHISTORISCHE QUICKSCAN EN WAARDERING HISTORISCHE BEBOUWING IN HET BESTEMMINGSPLANGEBIED CENTRUM SPAKENBURG

GEMEENTE BUNSCHOTEN-SPAKENBURG

Onderzoek i.o.v. BRO, Boxtel  
Februari 2017

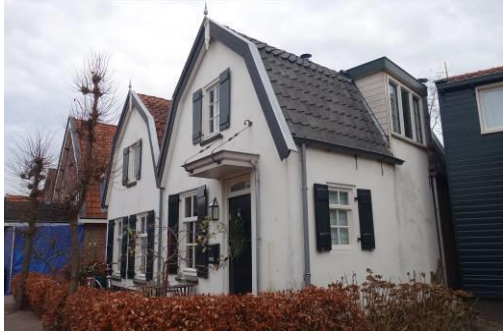
| Adres en foto | Korte karakteristiek | 1 | 2 | 3 | 4 | 5 | 6 | 7 | W | Lijst | MAB | GM/RM |
|---|---|---|---|---|---|---|---|---|---|---|---|---|
| Weikamp 136<br> | Type: woonhuis, dubbel<br>Stijl: traditioneel<br>Bouwjaar/periode : circa 1920<br>Ensemble Weikamp-Oostmaat. Kleinschalige bebouwing langs oude veendijk. | + | + | + | + | 0 | 0 | 0 | P | - | BB | |

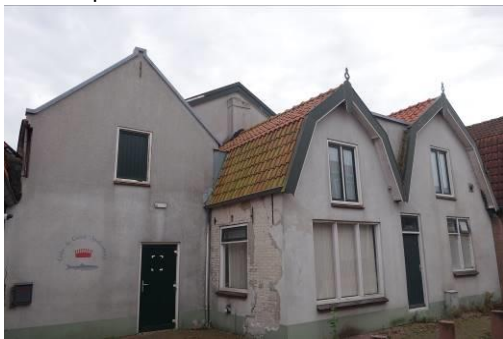
| Adres en foto | Korte karakteristiek | 1 | 2 | 3 | 4 | 5 | 6 | 7 | W | Lijst | MAB | GM/RM |
|---|---|---|---|---|---|---|---|---|---|---|---|---|
| Weikamp 156-158<br> | Type: woonhuis met bedrijfspand<br>Stijl: traditioneel<br>Bouwjaar/periode : circa 1920<br>Ensemble Weikamp-Oostmaat. Kleinschalige bebouwing langs oude veendijk. | + | + | +/<br>0 | +/<br>0 | - | 0 | 0 | E | - | BO | |

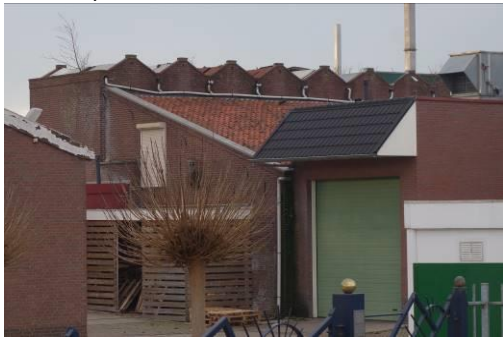
| Adres en foto | Korte karakteristiek | 1 | 2 | 3 | 4 | 5 | 6 | 7 | W | Lijst | MAB | GM/RM |
|---|---|---|---|---|---|---|---|---|---|---|---|---|
| Weikamp 156-158<br> | Type: bedrijfspand, visrokerij<br>Stijl: traditioneel<br>Bouwjaar/periode : circa 1950<br>Ensemble Weikamp-Oostmaat. Kleinschalige bebouwing langs oude veendijk. | + | + | ++ | ++ | + | ++ | ++ | H | - | GM | |

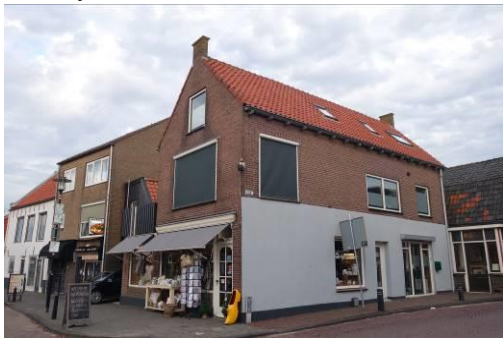
| Adres en foto | Korte karakteristiek | 1 | 2 | 3 | 4 | 5 | 6 | 7 | W | Lijst | MAB | GM/RM |
|---|---|---|---|---|---|---|---|---|---|---|---|---|
| Westdijk 2<br> | Type: winkel-woonhuis<br>Stijl: traditioneel<br>Bouwjaar/periode : circa 1950<br>Ensemble: Havenstraat - Werf | + | + | + | 0 | 0 | 0 | 0 | E | - | BO | |

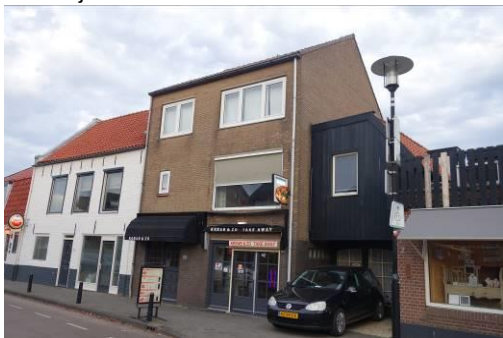
| Adres en foto | Korte karakteristiek | 1 | 2 | 3 | 4 | 5 | 6 | 7 | W | Lijst | MAB | GM/RM |
|---|---|---|---|---|---|---|---|---|---|---|---|---|
| Westdijk 4<br> | Type: winkel met bovenwoning<br>Stijl: shakehands<br>Bouwjaar/periode : circa 1960<br>Ensemble: n.v.t. | 0 | 0 | + | + | 0 | 0 | 0 | I | - | - | |

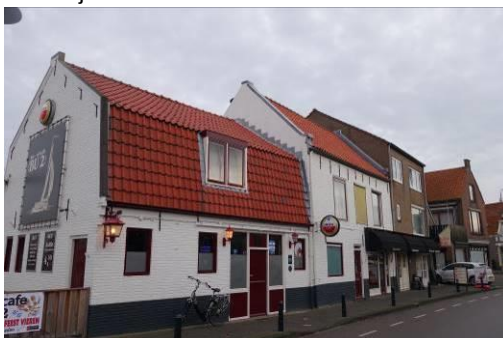
| Adres en foto | Korte karakteristiek | 1 | 2 | 3 | 4 | 5 | 6 | 7 | W | Lijst | MAB | GM/RM |
|---|---|---|---|---|---|---|---|---|---|---|---|---|
| Westdijk 6<br> | Type: bedrijfspanden<br>Stijl: traditioneel<br>Bouwjaar/periode : circa 1920<br>Ensemble: n.v.t. | 0 | + | + | + | 0 | 0 | 0 | E | - | BO | |

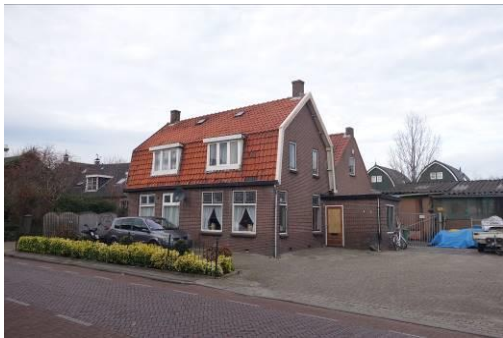
| Adres en foto | Korte karakteristiek | 1 | 2 | 3 | 4 | 5 | 6 | 7 | W | Lijst | MAB | GM/RM |
|---|---|---|---|---|---|---|---|---|---|---|---|---|
| Zuidwenk 3<br> | Type: woonhuis<br>Stijl: traditioneel-zakelijk<br>Bouwjaar/periode : circa 1925<br>Ensemble: n.v.t. | 0 | + | 0 | + | + | 0 | 0 | E | - | BO | |

| Zuidwenk | 3 | wooncultuur | woonhuis | wonen | ca.1925 | zakelijk-<br>traditioneel | geen | nee | nvt | 0 | + | 0 | + | + | 0 | 0 | E | niet | |
