**Rapport**  
**Verkendend bodemonderzoek NEN5740**  
Larikslaan 1 te Leusden

Projectnummer: 20236

Datum: 20 oktober 2020

Opdrachtgever: Lunterse Vastgoed Combinatie BV  
De heer H. Achterberg  
Molenweg 32  
3784 VC TERSCHUUR

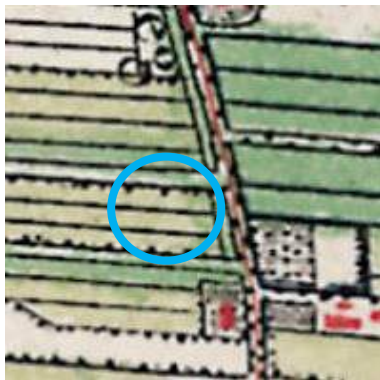
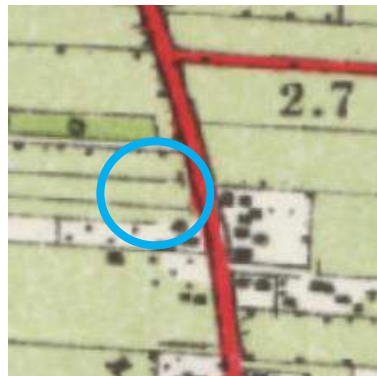
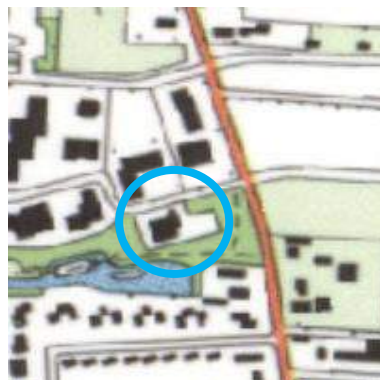
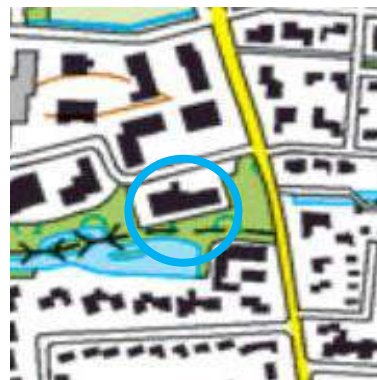
Topotijdreis:

Van oorsprong kent de locatie een agrarisch gebruik in de vorm van weiland.

Op historisch kaartmateriaal is de Larikslaan vanaf 1982 zichtbaar. Op (of zeer nabij) de onderzoekslocatie is vanaf 1973 al bebouwing te zien.

Op de locatie bevindt zich een kantoorpand, daterend uit 1994 (Basisregistraties Adressen en Gebouwen). Vanaf de jaren '80 wordt geleidelijk het bedrijventerrein Princenhof ontwikkeld.

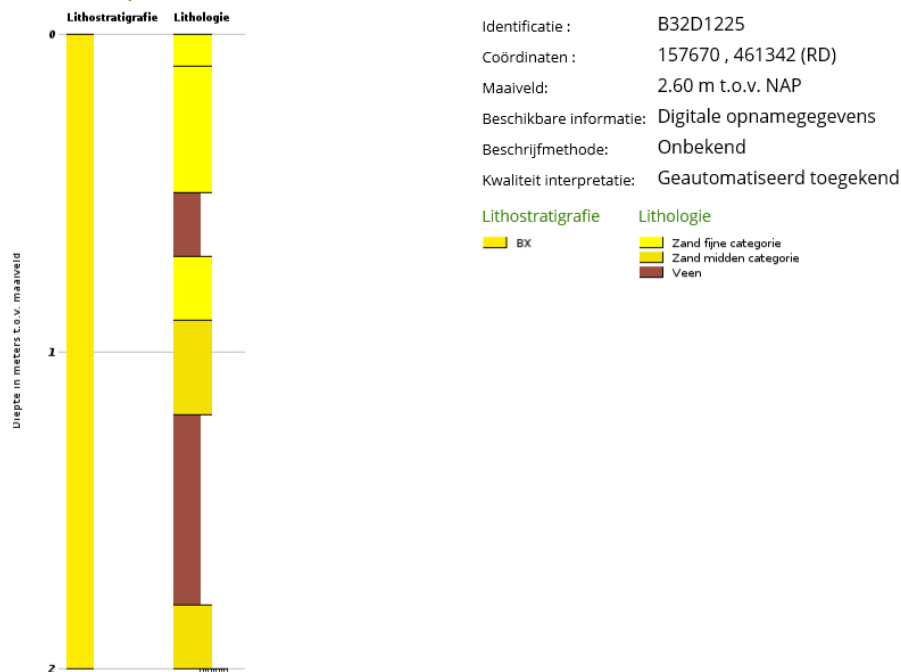
### Boormonsterprofiel

De geohydrologische lithologie rond de locatie in Leusden is volgens DINO loket als volgt:

Het freatisch grondwater bevindt zich op 1,55 m-mv. Volgens de Grondwaterkaart van Nederland is de stromingsrichting globaal in noordelijke richting.

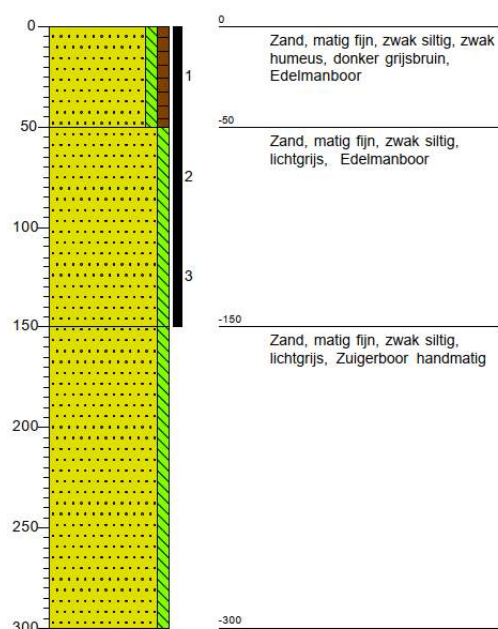
De boringen zijn verspreid over de locatie genomen. De bodemopbouw bestaat globaal uit:

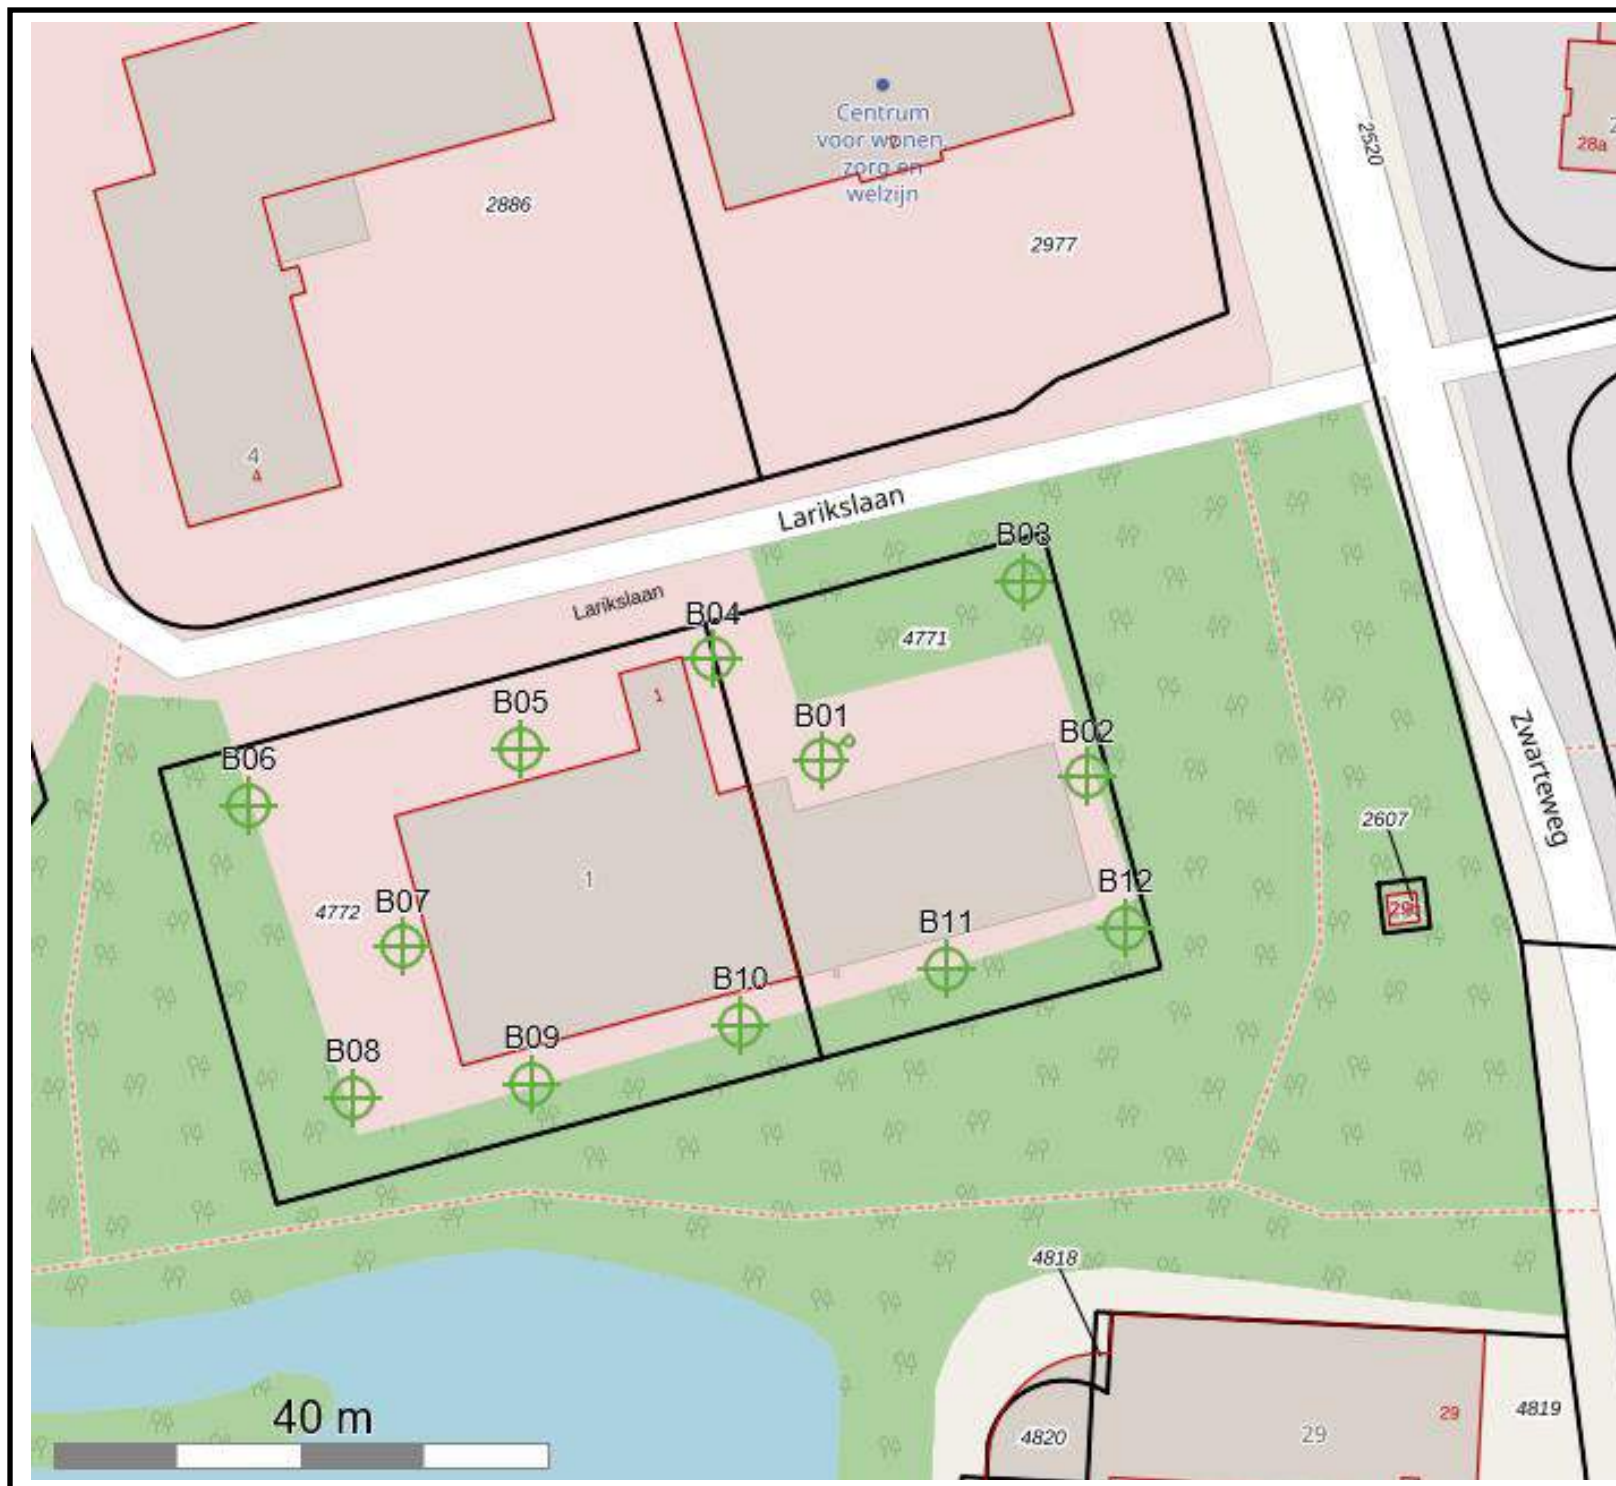
## Situering meetpunten

De veldwerkzaamheden zijn op 22-09-2020 en 29-09-2020 uitgevoerd door erkende monsternemer de heer A. de Graaf van Boluwa Eco Systems BV en hebben bestaan uit:[zie voor de situatie van de boringen bijlage 2]

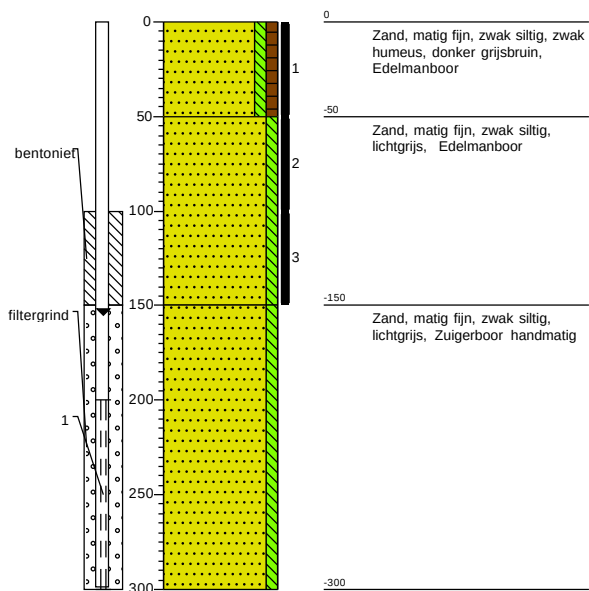
## Boring: B01

Uit boring B01 [peilbuis] is een grondwatermonster genomen en geanalyseerd, dit grondwatermonster met analyses is:

| Watermonster | Filterdiepte<br>(m -mv) | Grondwater-stand<br>(m -mv) | pH<br>(-) | EC<br>( $\mu$ S/cm) | Troebelheid<br>(NTU) |
|---|---|---|---|---|---|
| B01-1-1 | 2,00 - 3,00 | 1,55 | 7,4 | 419 | 4,18 |

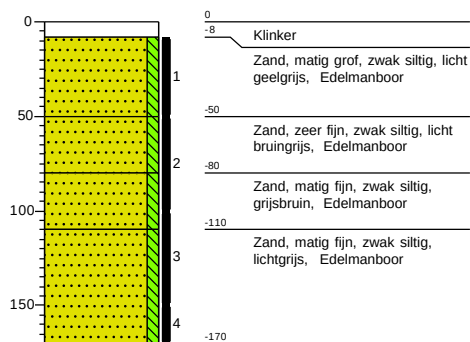
**Boring: B07**

| Boring | Diepte boring (m -mv) | Traject (m -mv) | Grondsoort | Waargenomen bijzonderheden |
|---|---|---|---|---|
| B07 | 1,70 | 0,00 - 0,08 | | Klinker |

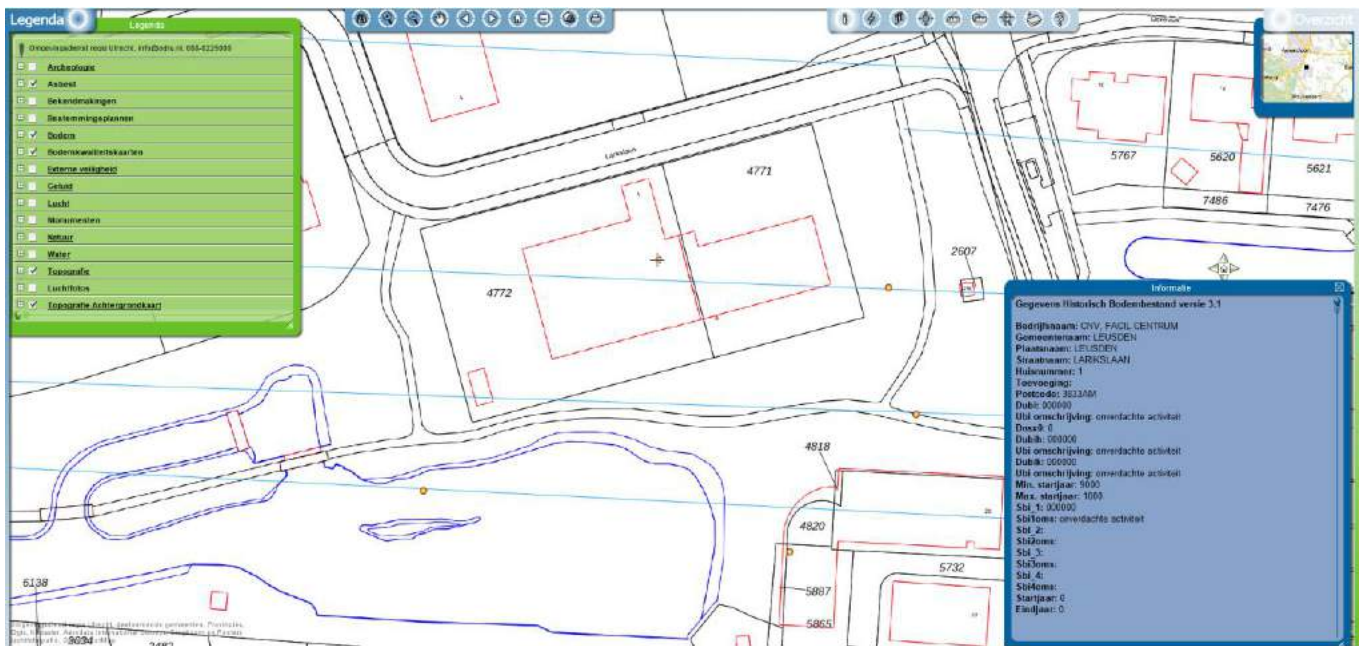
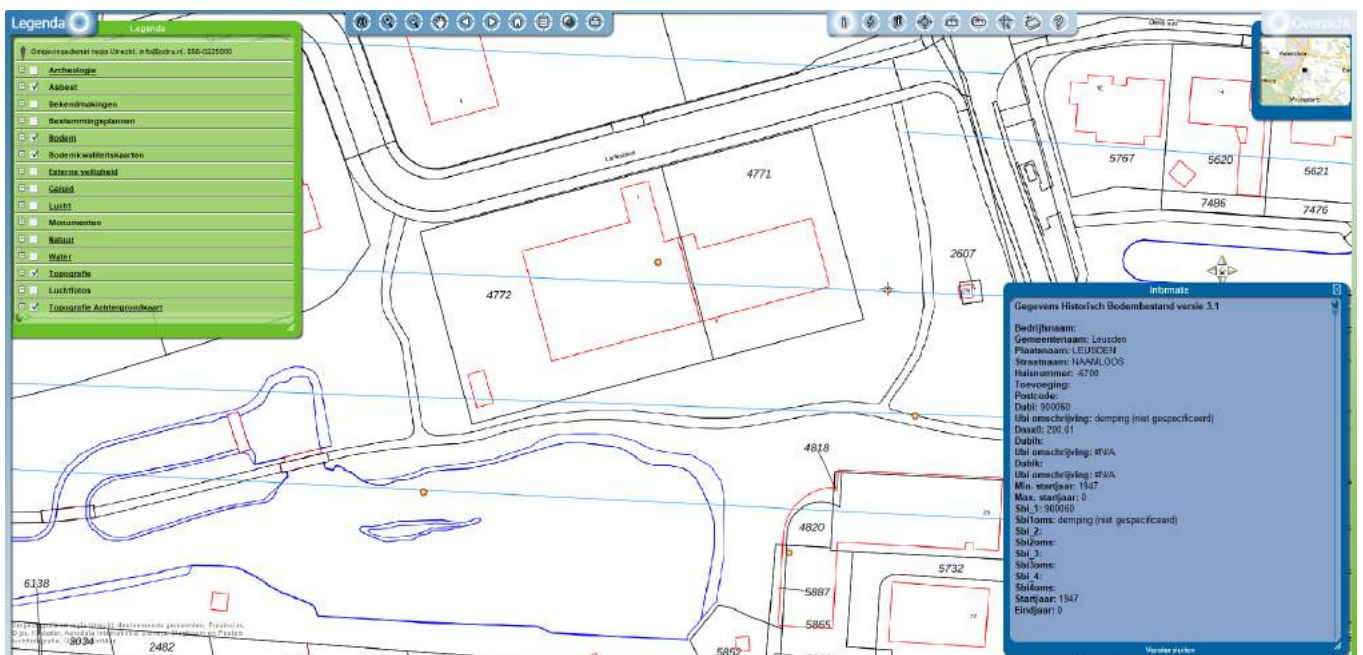
## Geoloket

Uit de beschikbare informatie op het Geoloket blijkt dat op de locatie mogelijk een tweetal sloten aanwezig zijn geweest.
