## RAPPORT

### Verkennd bodemonderzoek Nieuwstraat 25 te Soest

**Projectnummer** : 15KL301

**Datum** : 3 november 2015

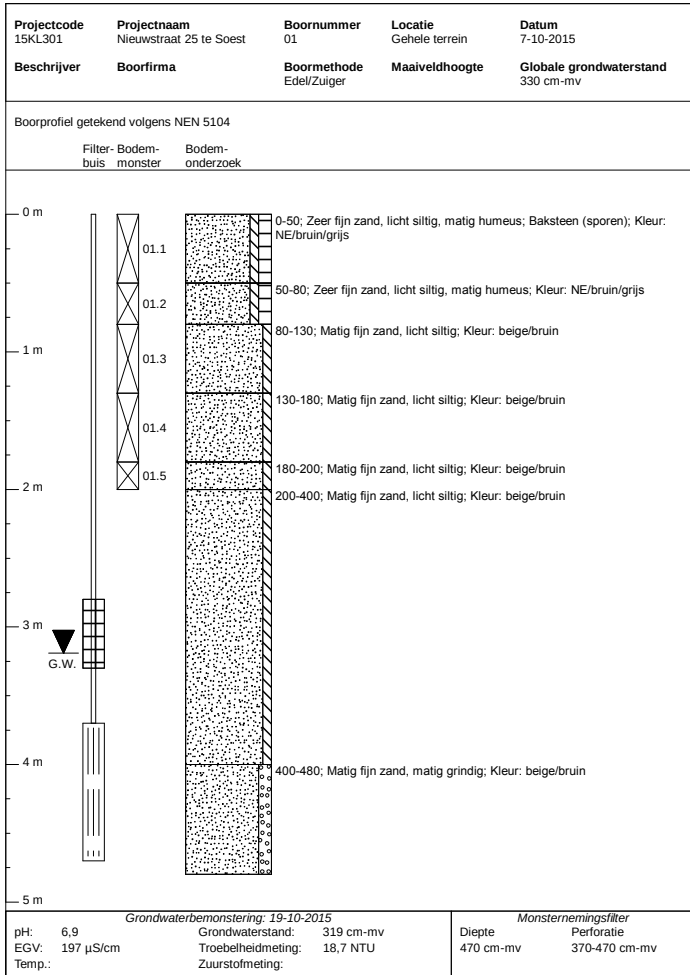
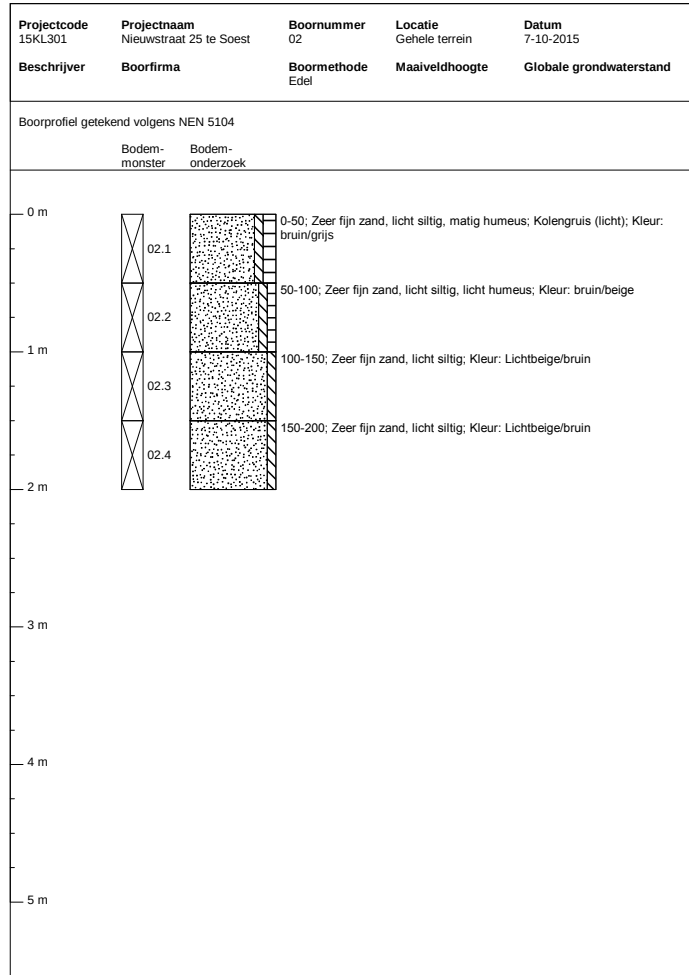
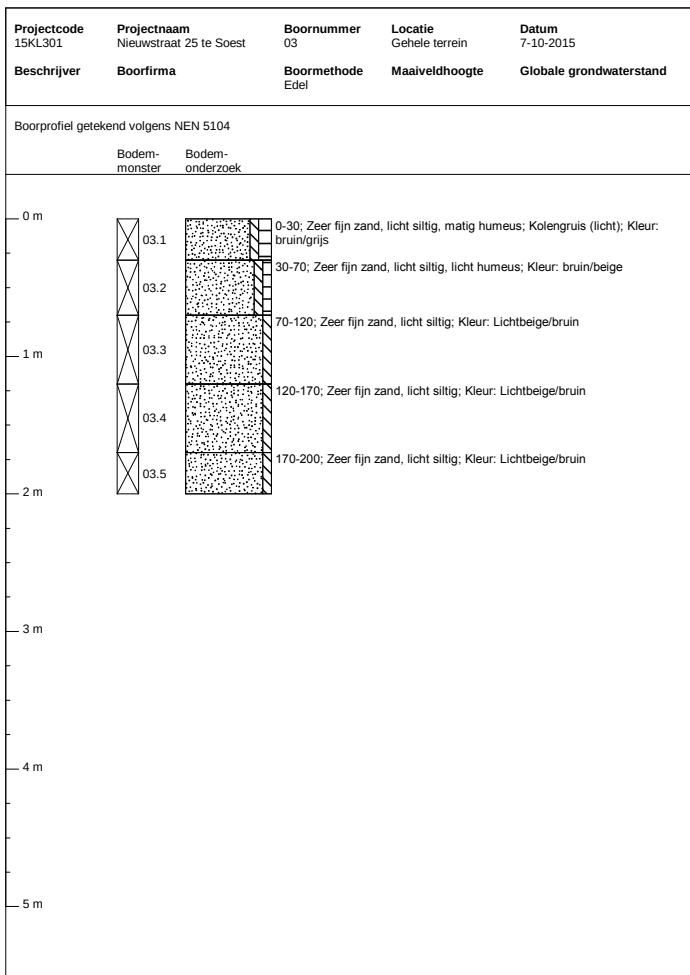
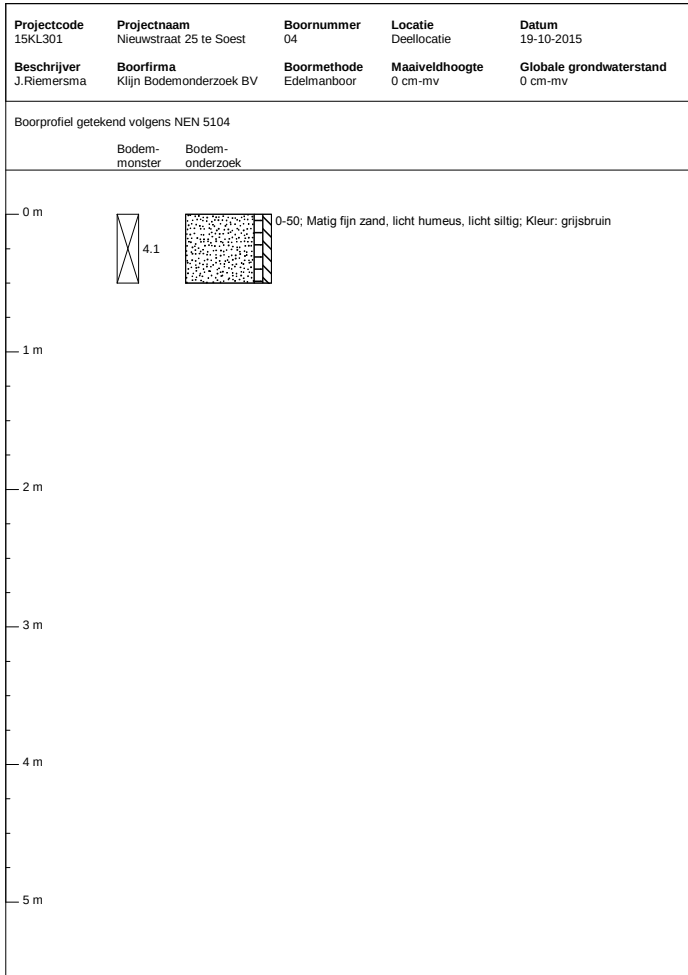
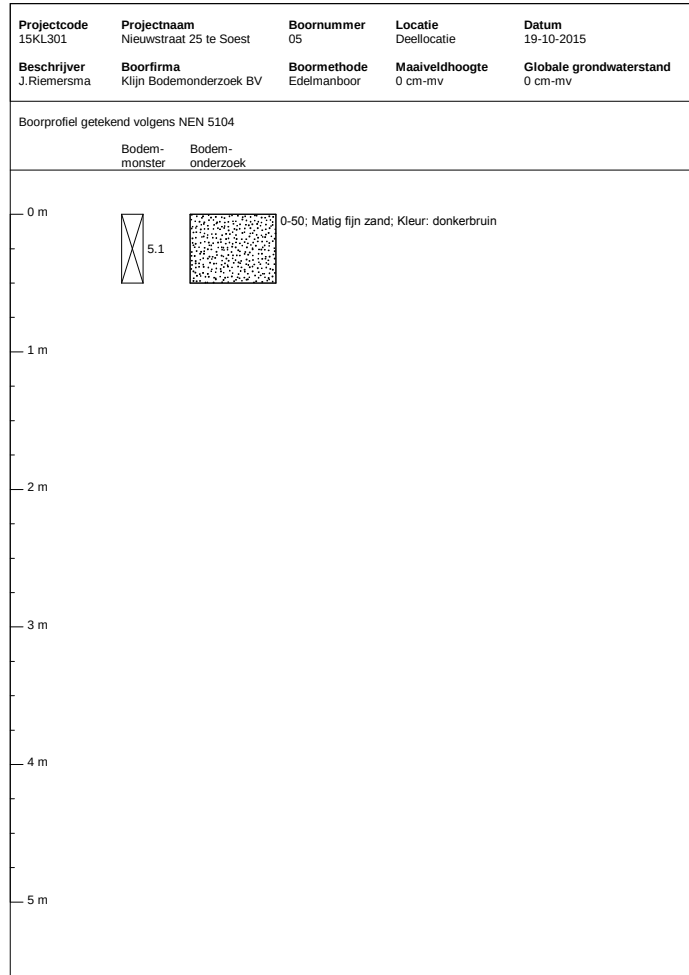
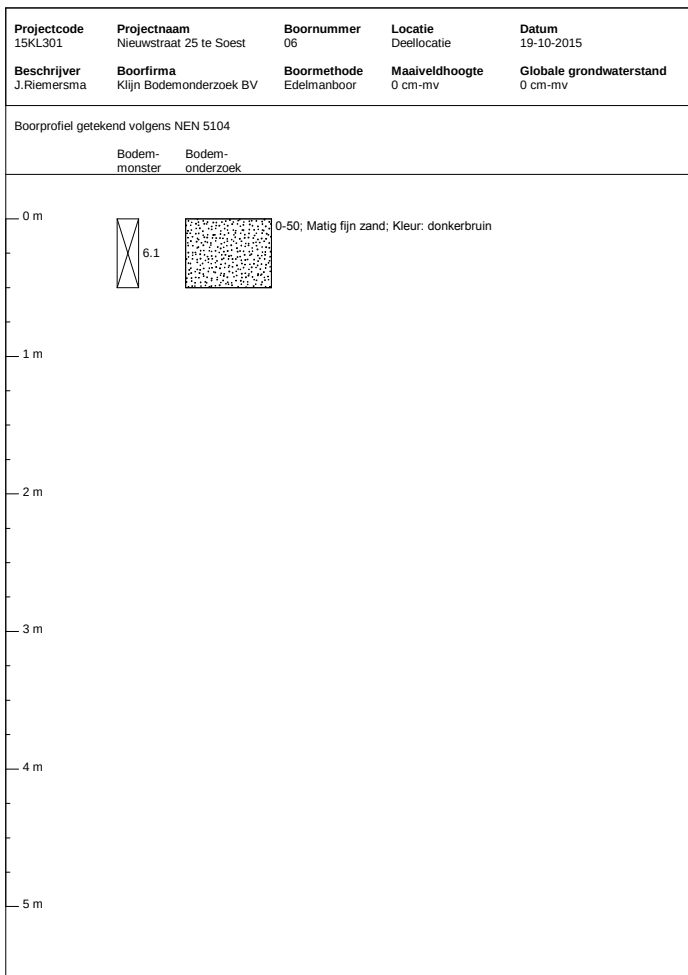
## **Bijlage 2: Boorprofielen en legenda**

Tijdens de boorwerkzaamheden is zintuiglijk geen asbestverdacht materiaal waargenomen in de bodem. Zintuiglijk zijn ter plaatse van boring 1, in de opgeboorde bovengrond, sporen van bakstenen geconstateerd. Tevens is bij boring 2 en 3, in de opgeboorde bovengrond, kolengruis waargenomen. Verder zijn er geen andere bijzonderheden in de bodem geconstateerd die kunnen duiden op een verontreiniging in de grond en/of het grondwater. De boorprofielen met veldwaarnemingen zijn opgenomen in bijlage 2.

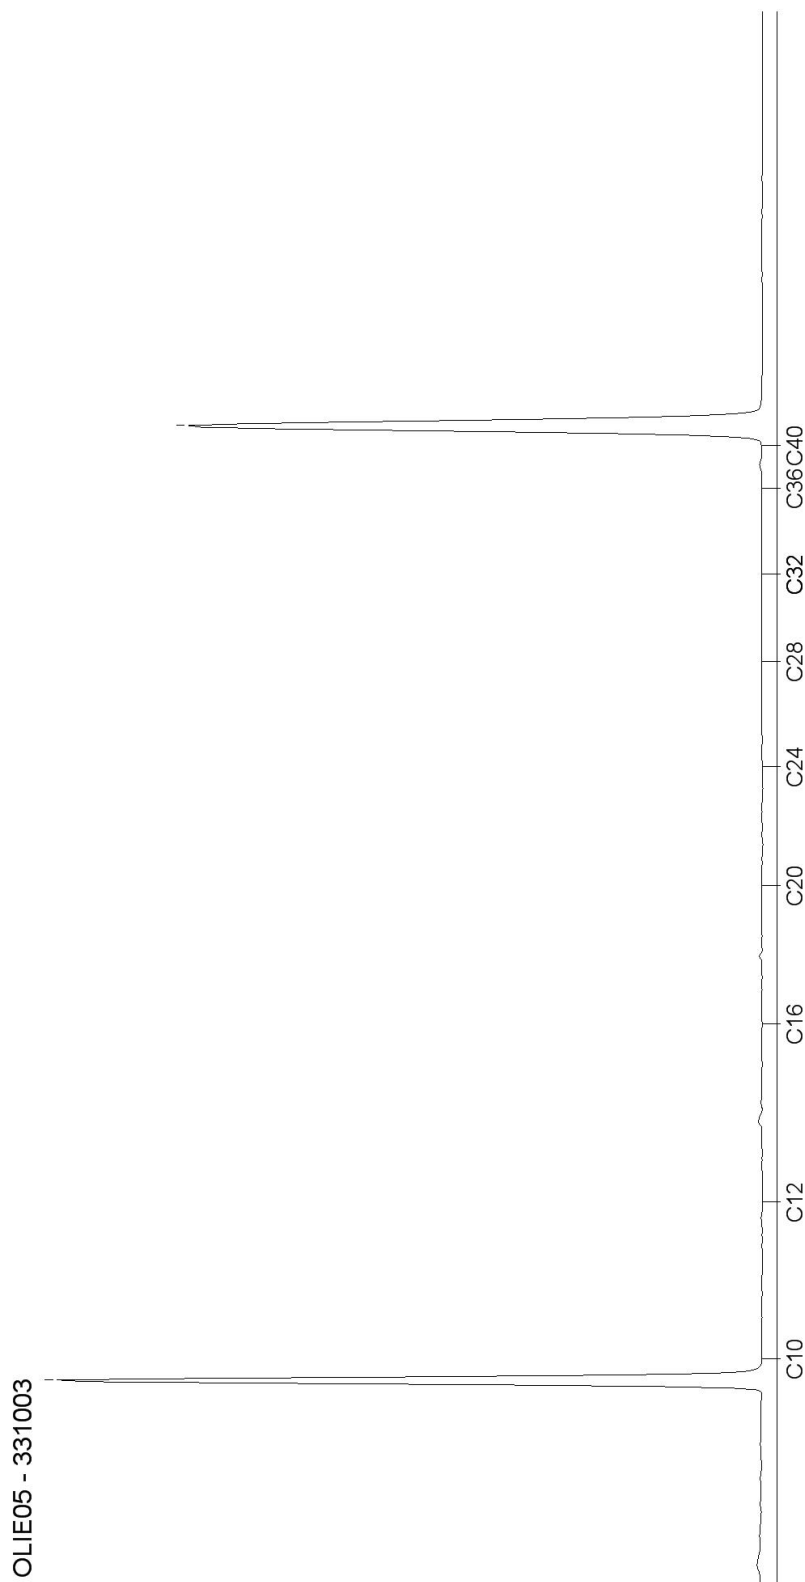
Chromatogram for Order No. 533026, Analysis No. 331003, created at 13.10.2015 08:43:41

**Monsteromschrijving: 01.3(g), 01.4(g), 01.5(g), 02.3(g), 02.4(g), 03.3(g), 03.4(g), 03.5(g)>MM3**

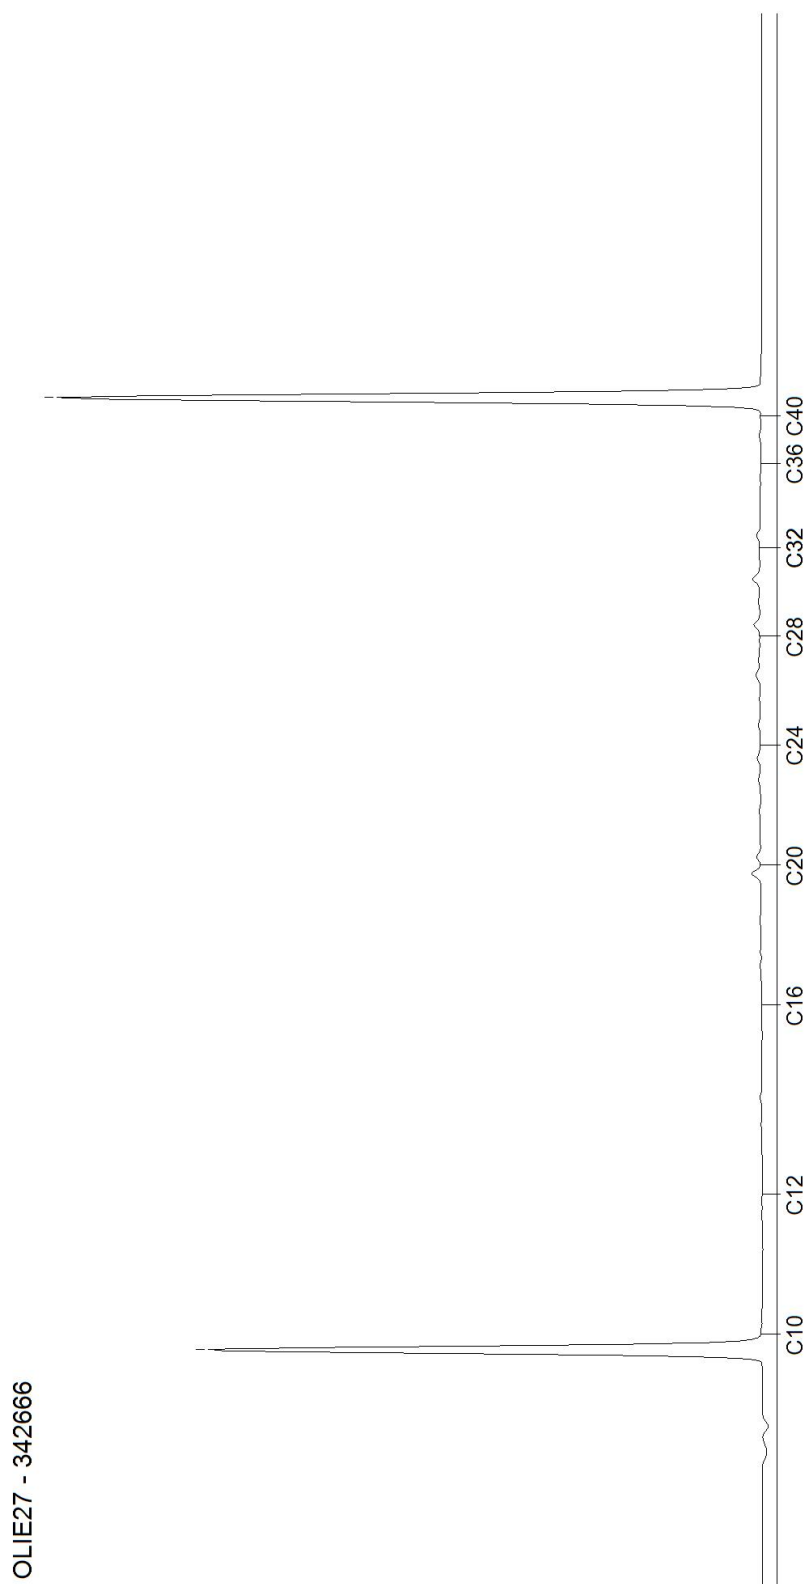
Chromatogram for Order No. 535671, Analysis No. 342666, created at 23-okt-2015 7:13:45

**Monsteromschrijving: 4.1, 5.1, 6.1, 7.1, 8.1, 9.1, 10.1, 11.1, 12.2>MM2**

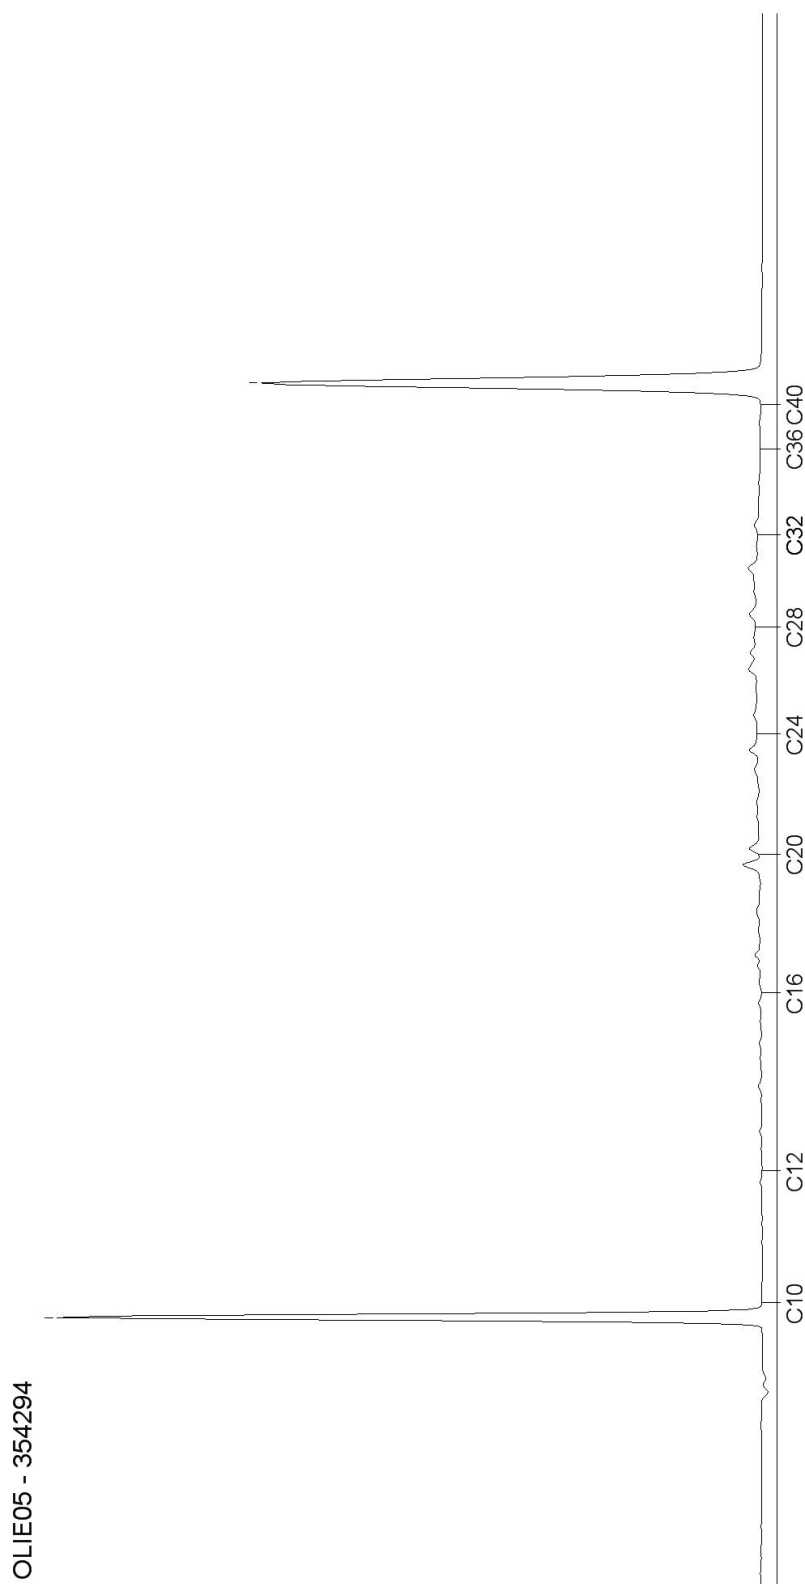
Chromatogram for Order No. 538163, Analysis No. 354294, created at 02.11.2015 09:08:07

**Monsteromschrijving: 01.1(g), 02.1(g), 03.1(g)>MM1**

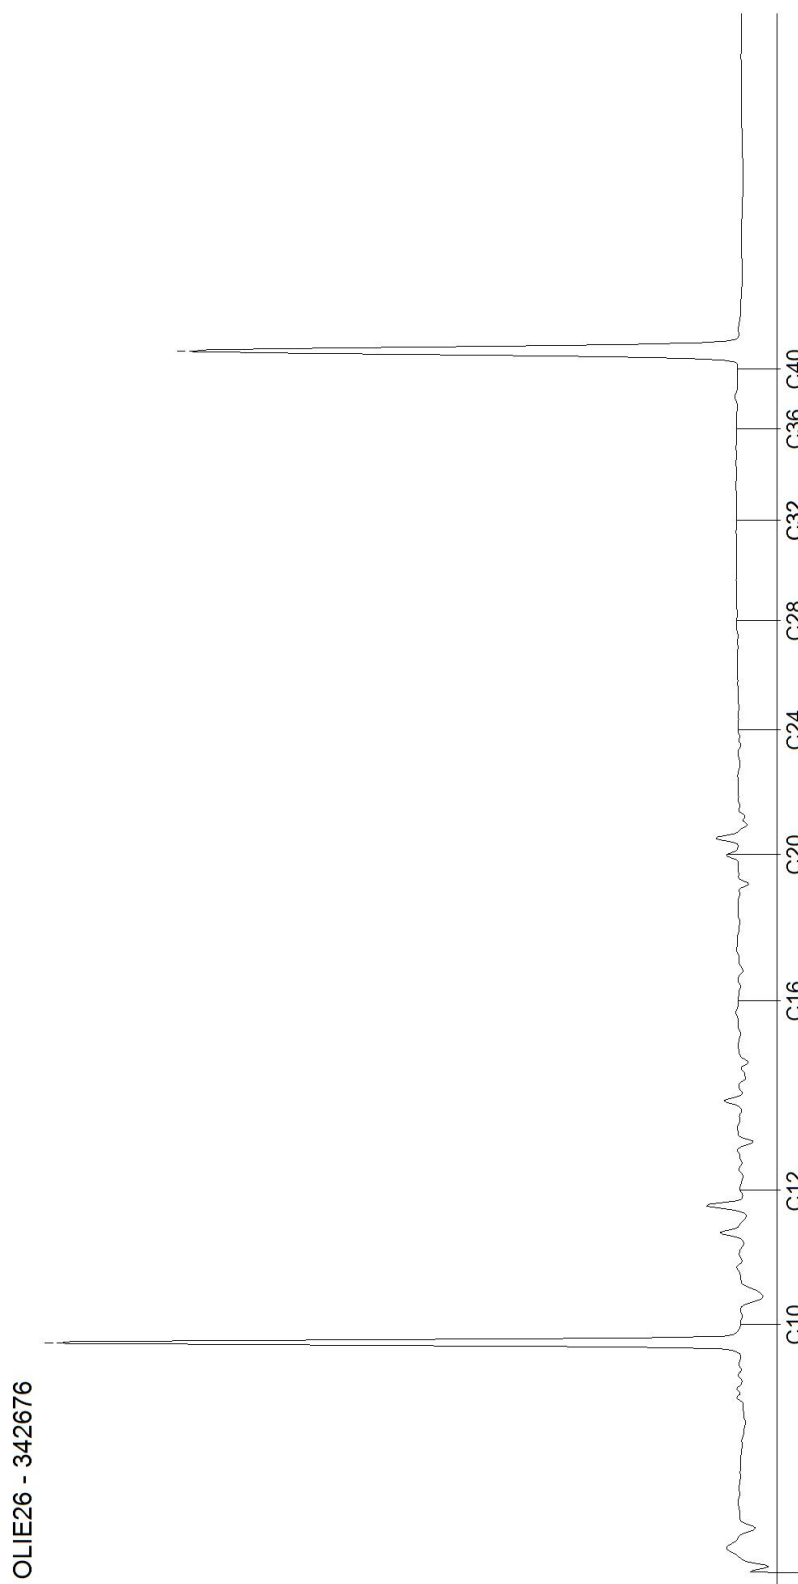
Chromatogram for Order No. 535672, Analysis No. 342676, created at 23.10.2015 07:14:06

**Monsteromschrijving: PB-Peilbuis 1**

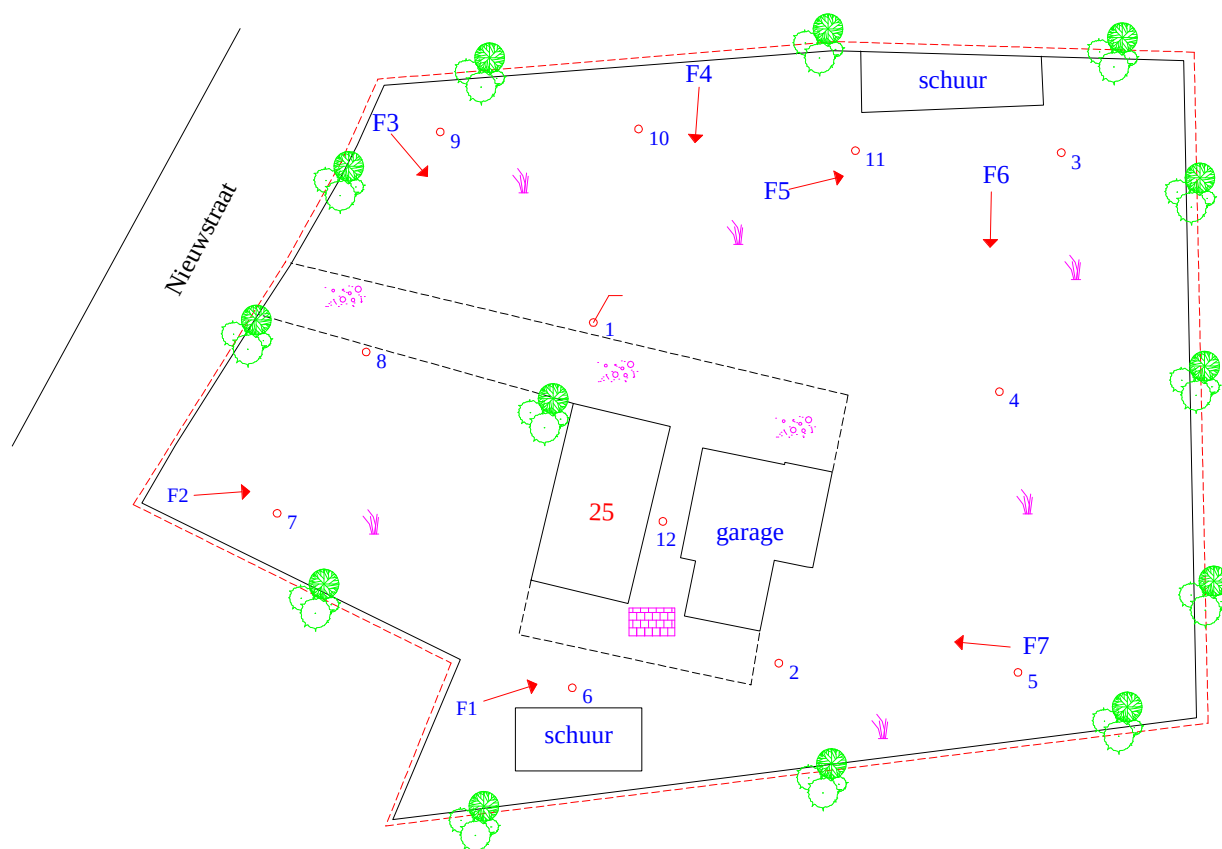
## **Bijlage 5: Overzicht posities monsternamepunten**

De posities van de monsternamenpunten zijn in bijlage 5 weergegeven.
