**RAPPORT**  
**Verkennd bodemonderzoek**  
**Veenzoom (ong.) te Soest**

Aeres Milieu projectnummer AM15083-1

| Adres onderzoekslocatie | : Veenzoom (ong.) te Soest |

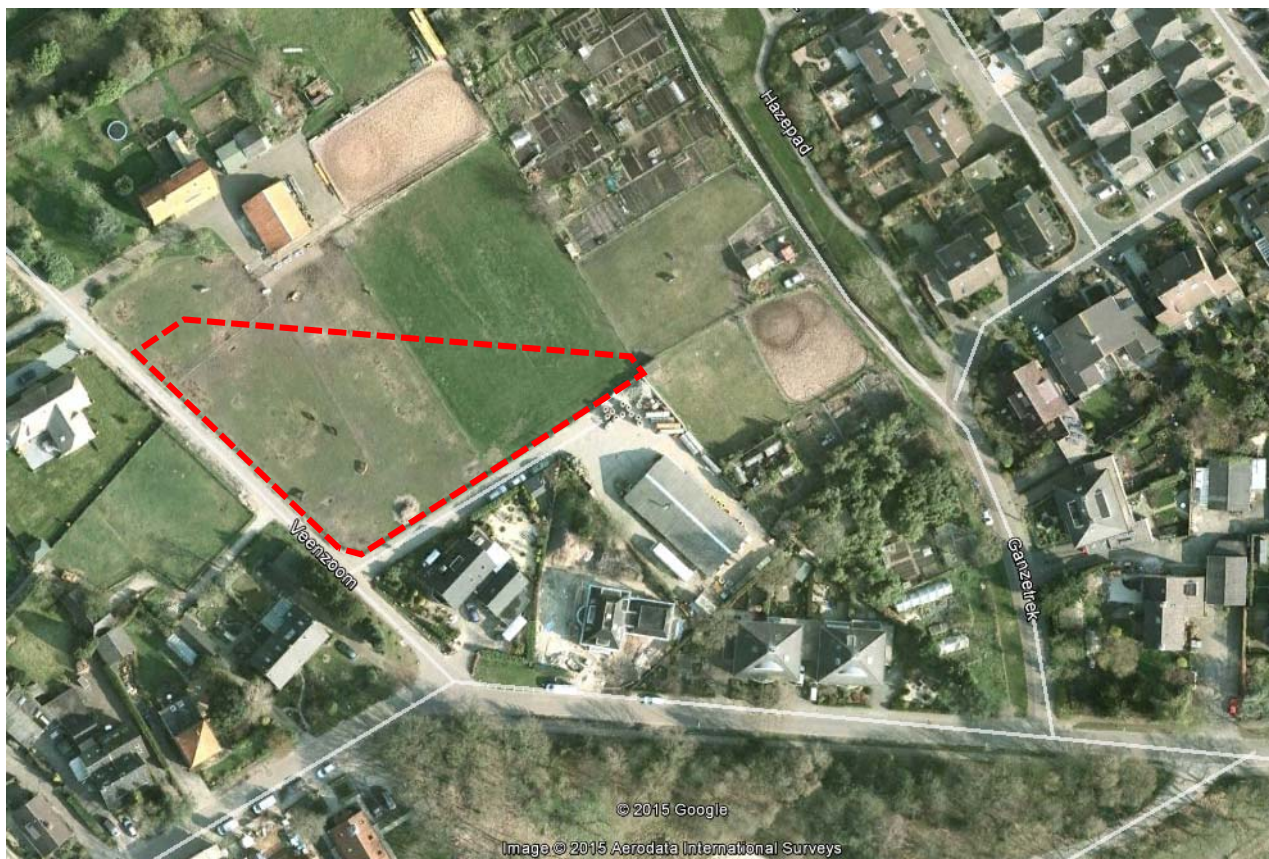
Afbeelding 1: globale begrenzing onderzoekslocatie (Bron luchtfoto: google earth)

Op onderstaande luchtfoto is de globale begrenzing van de onderzoekslocatie weergegeven.

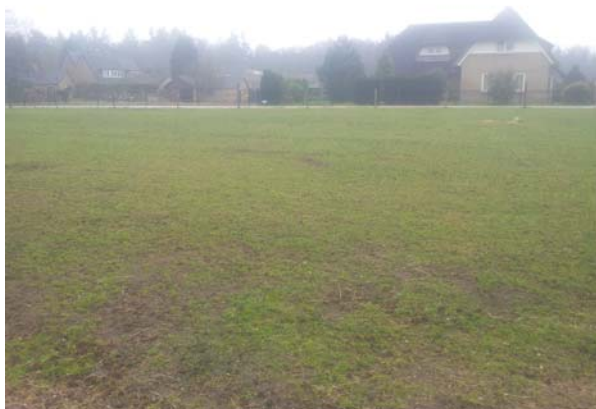
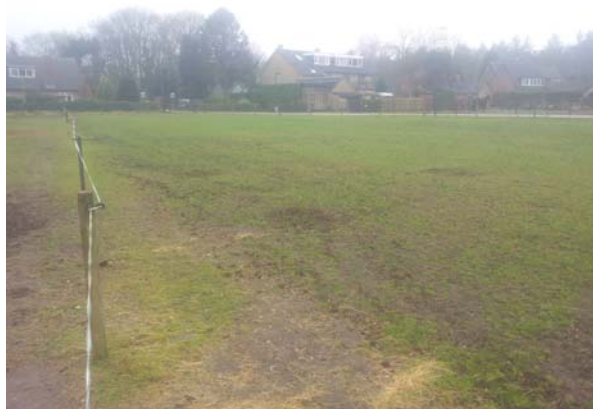
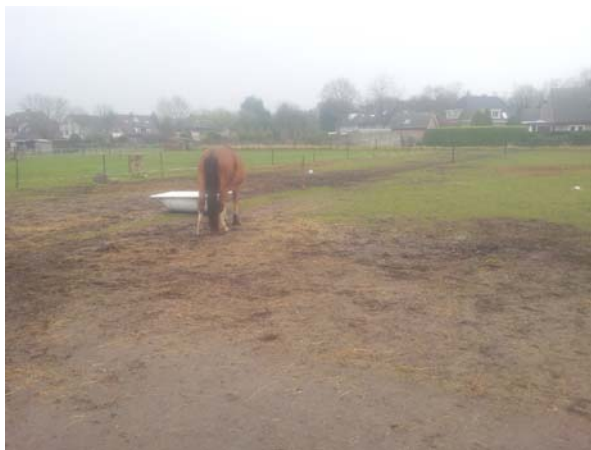
Foto's onderzoekslocatie

De onderzoekslocatie is onbebouwd en momenteel in gebruik als paardenweide. Tijdens de veldinspectie is op het maaiveld geen asbestverdacht materiaal aangetroffen.

Er zijn geen waarnemingen gedaan welke wijzen op de aanwezigheid van bodemverontreinigingen of bronnen van verontreinigingen. Een fotoreportage van de onderzoekslocatie is opgenomen in bijlage 2.

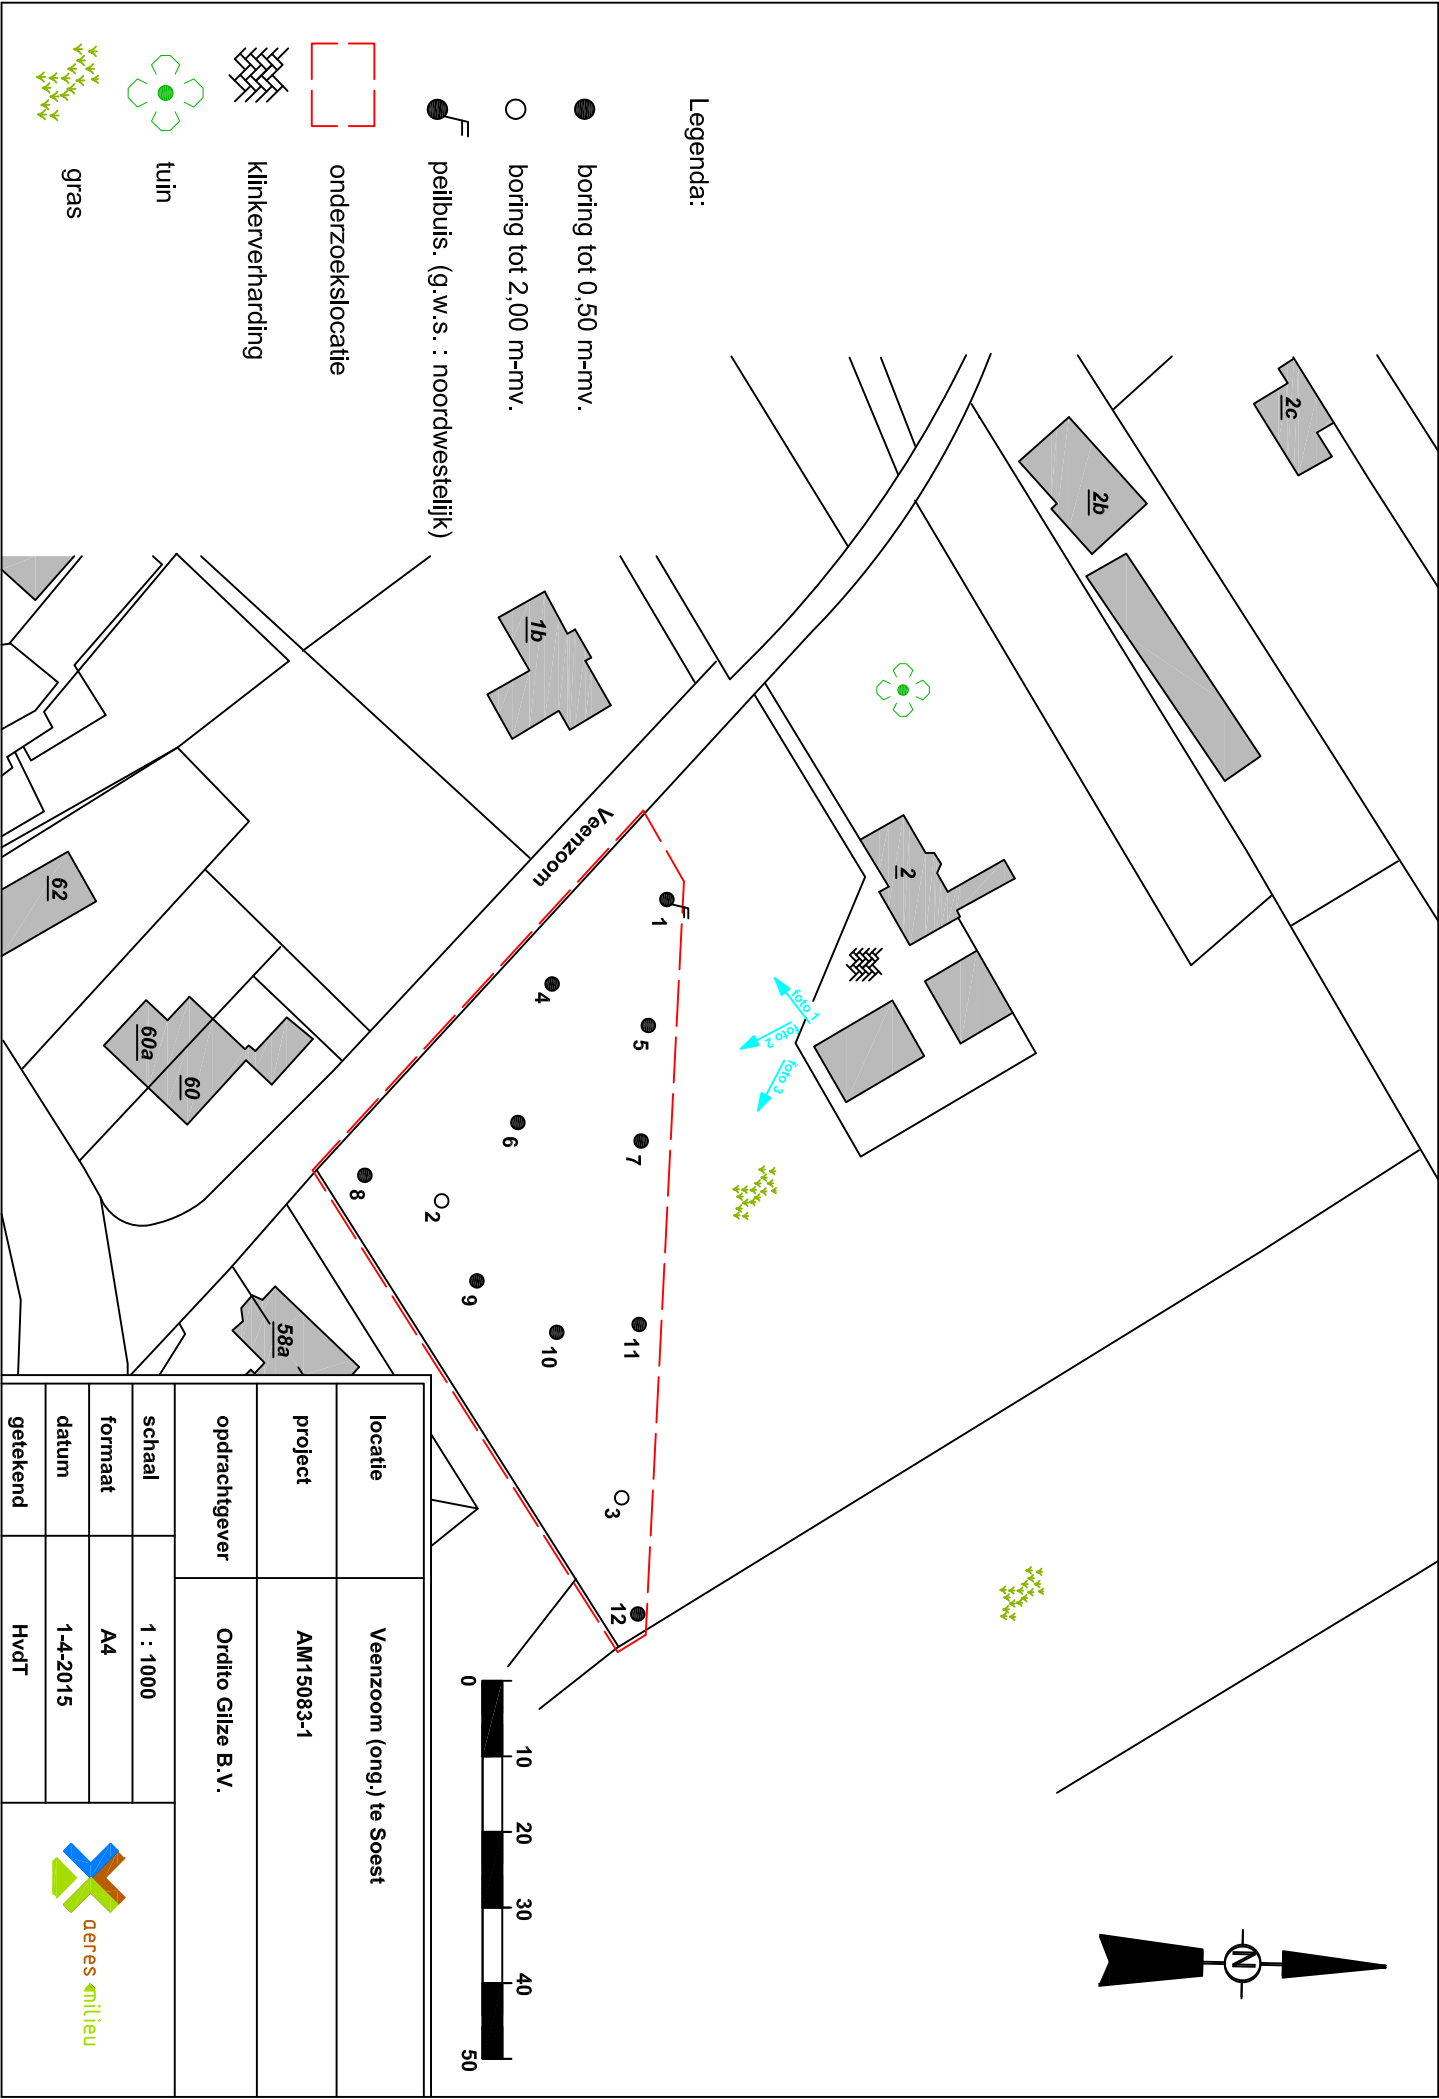
Situatietekening onderzoekslocatie met boorpunten

De boringen zijn verricht met behulp van de Edelmanboor ( $\varnothing$  7 of 10 cm). Zie voor de boorpuntlocaties bijlage 3.

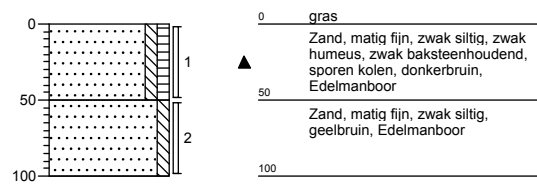
### Boring: 12

| Boring | Dieptetraject [m-mv.] | Zintuiglijke waarneming |
|---|---|---|
| 12 | 0 – 0,5 | Zwak baksteenhoudend, sporen kolen |
