**RAPPORT VERKENNEND BODEMONDERZOEK**  
**conform NEN 5740**  
**Zandweg 186A/ Luwte - De Meern**

*Opdrachtgever:*  
Ad Fontem

*Locatie:*  
Zandweg 186A / Luwte  
3454 HD De Meern

November 2019

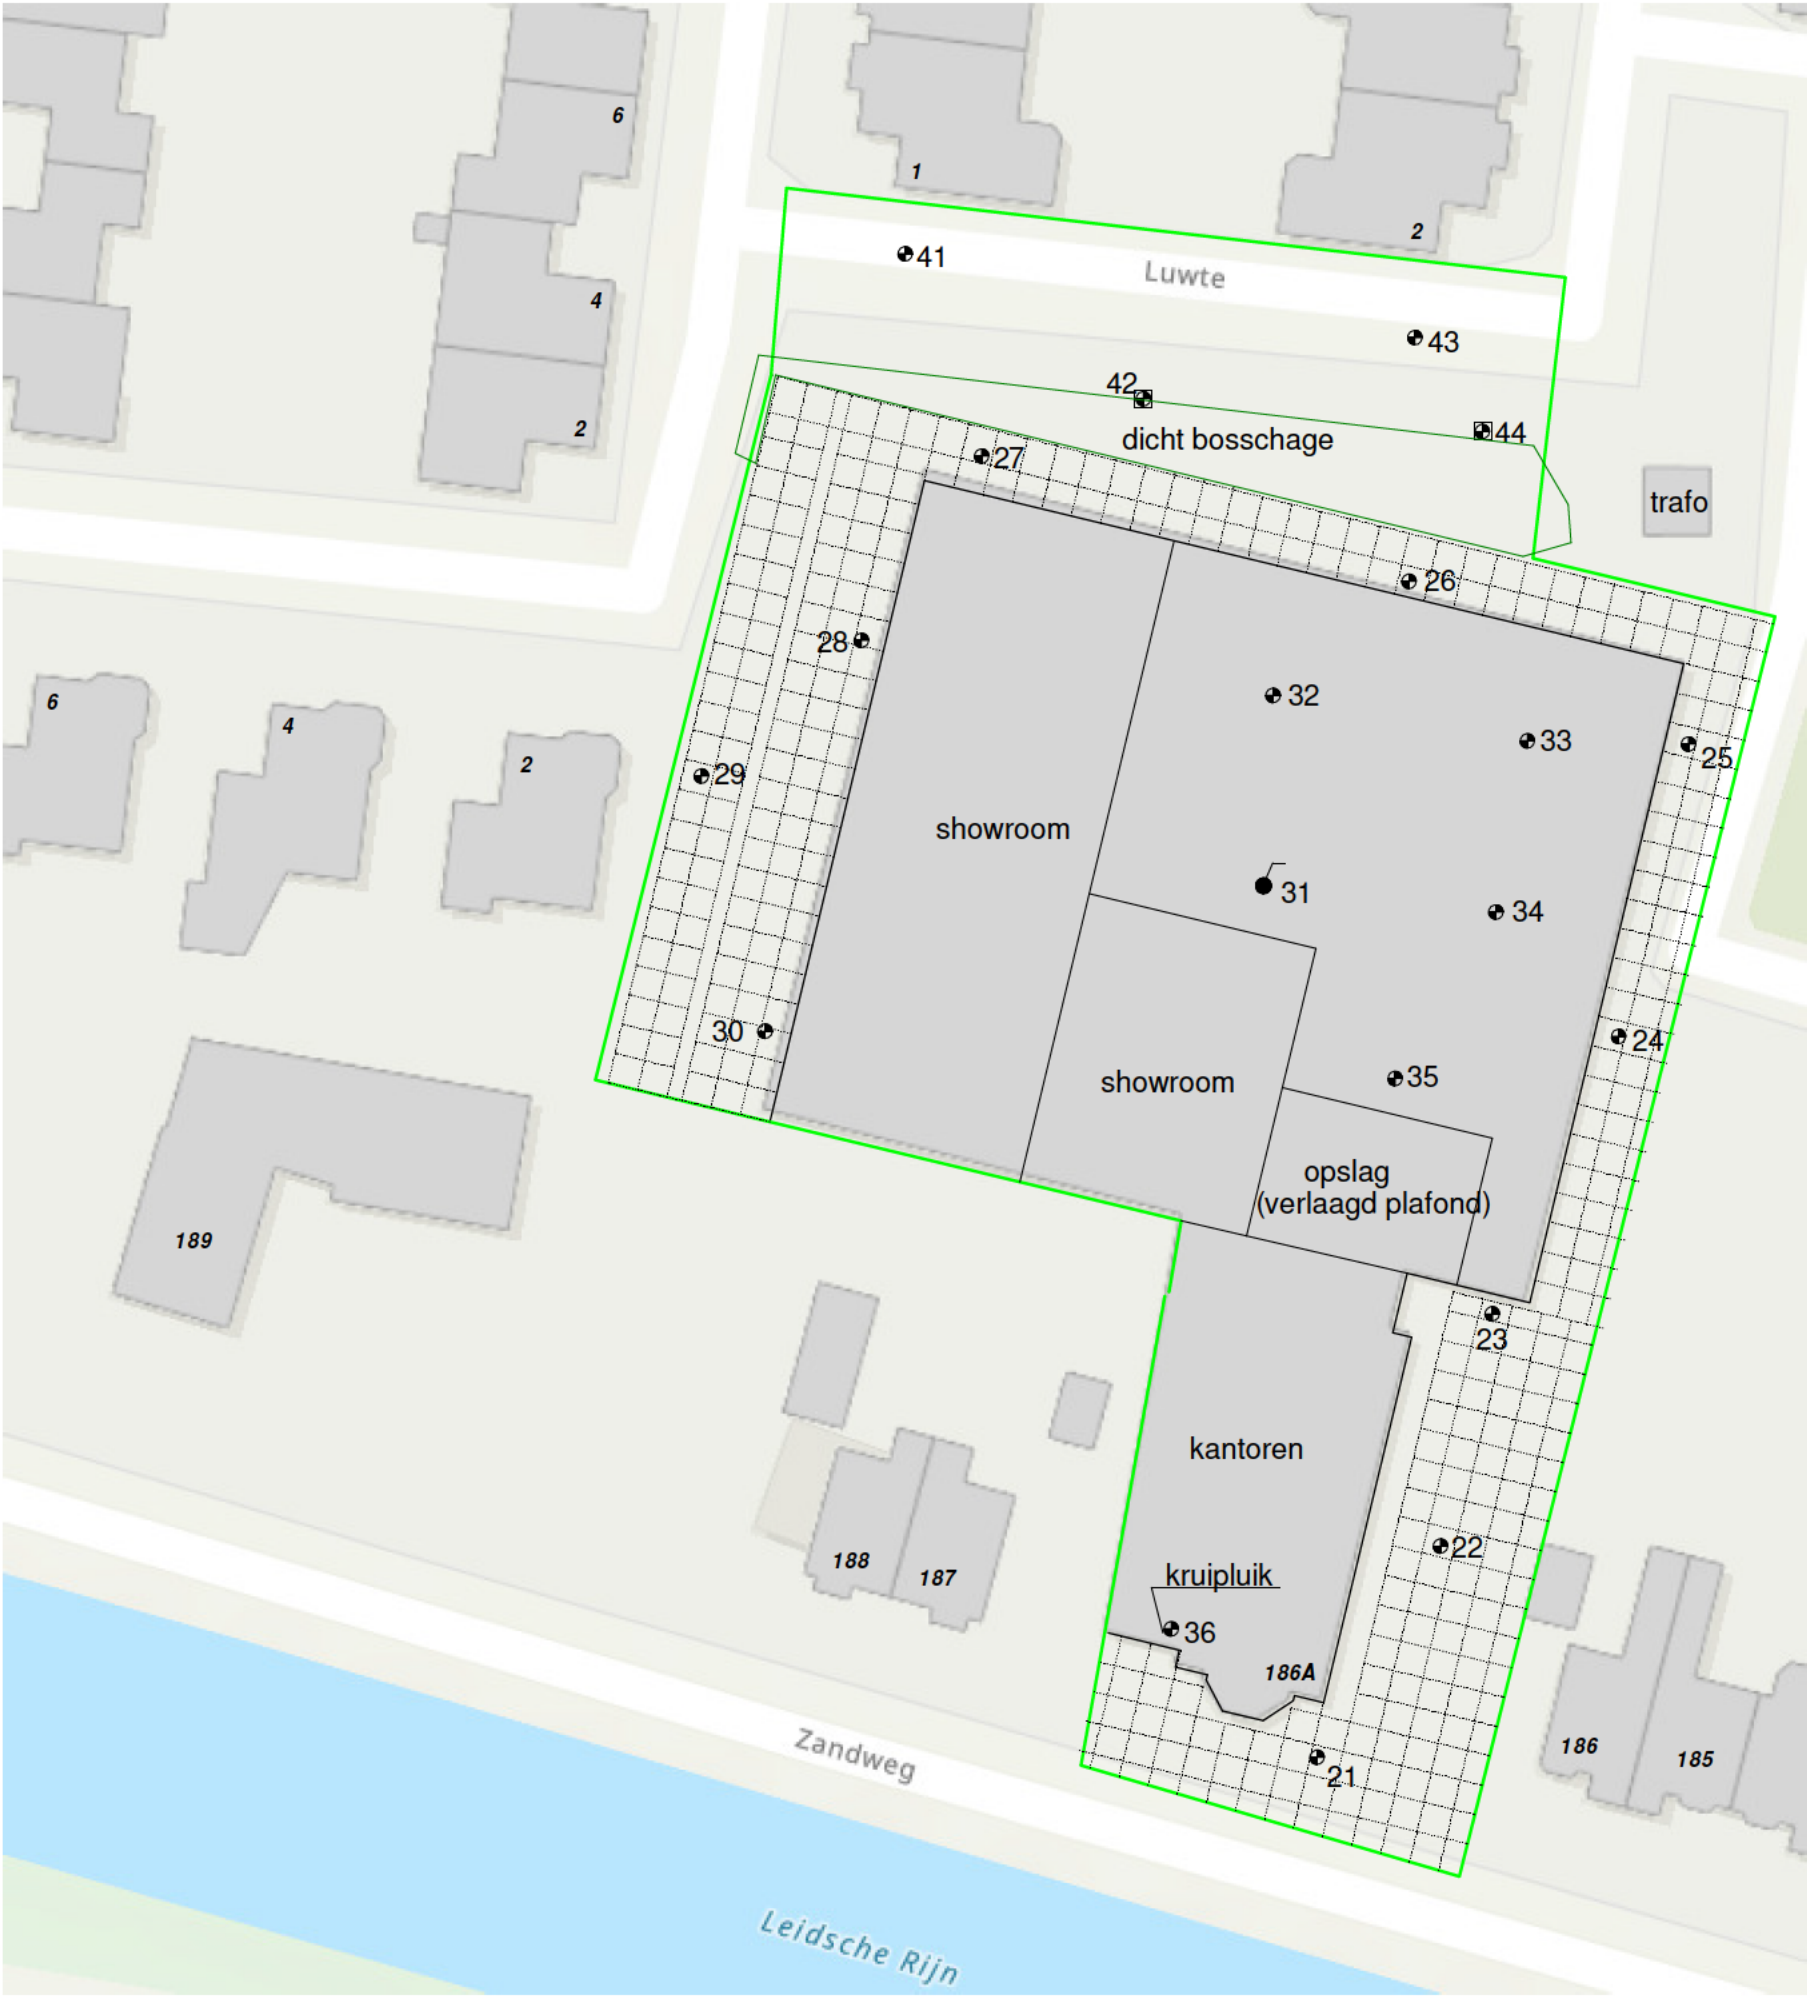
Verkennd bodemonderzoek

- = Onderzoekslocatie
- = Boring tot 0.5 meter diepte
- = Inspectiegat 30x30x50 cm
- = Boring tot 1.0 meter diepte
- = Boring tot 1.5/2.0 meter diepte
- = Peilbuis

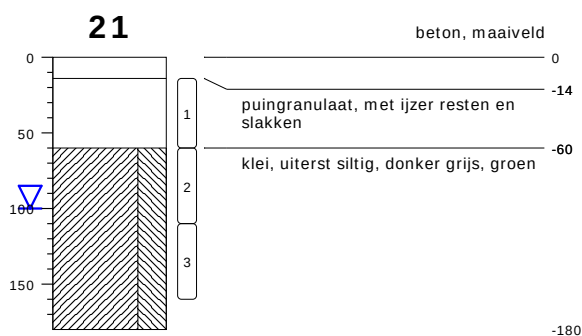
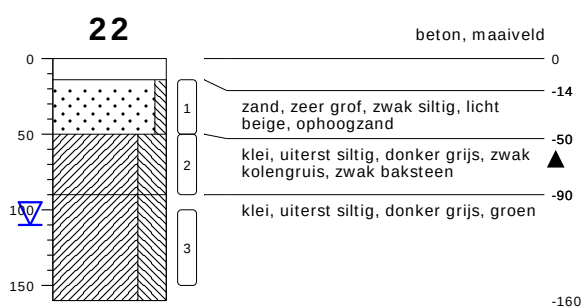
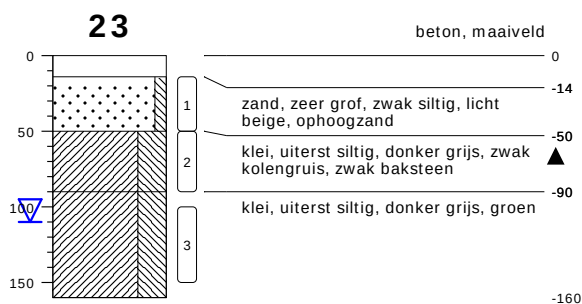
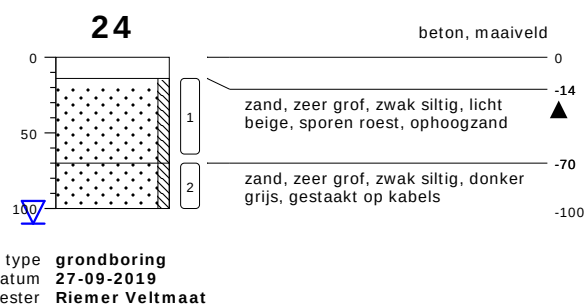
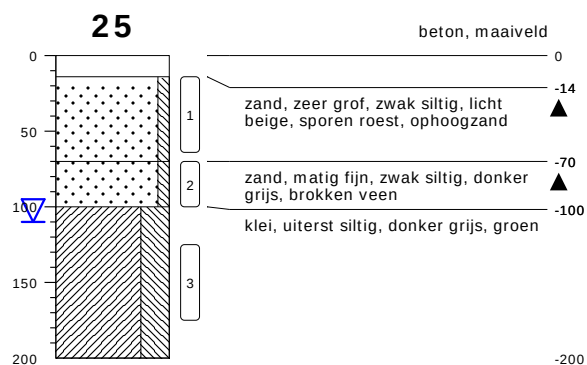
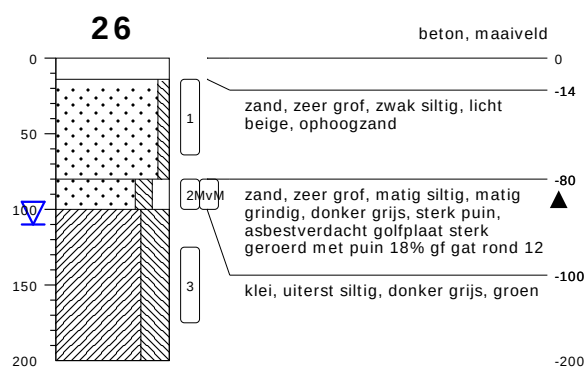
## bodemprofielen schaal 1:50

Op 27 september en 4 oktober 2019 zijn 20 boringen verricht tot maximaal 3.3 m-mv. Eén diepe boring is afgewerkt tot peilbuis. De boring 42 en 44 zijn tot 0.5 m-mv vervangen door inspectiegaten. Er zijn geen fundatielagen aangetroffen bestaande uit volledig hoogovenslakken. Op boring 24, 36 en 42 na zijn alle boringen zijn doorgezet tot de ongeroerde bodemlaag, die bestaat uit klei. De ongeroerde kleilaag bevindt zich op de meeste plekken vanaf 1.0 m-mv. De kruipruimte van het kantoor is verhard met beton.

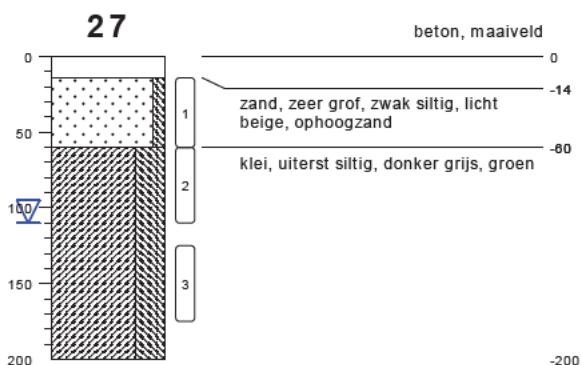
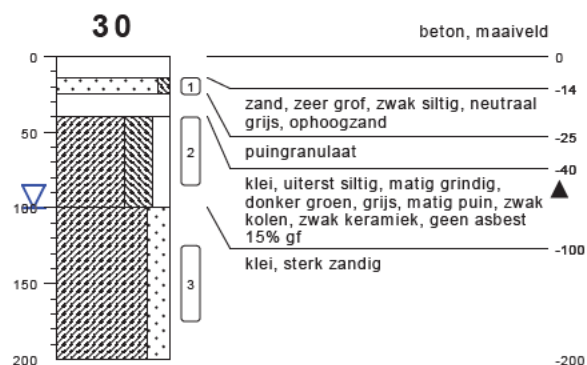
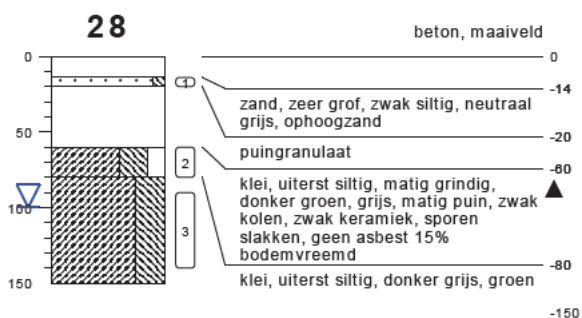
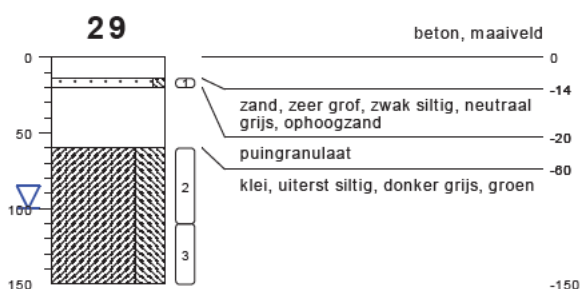
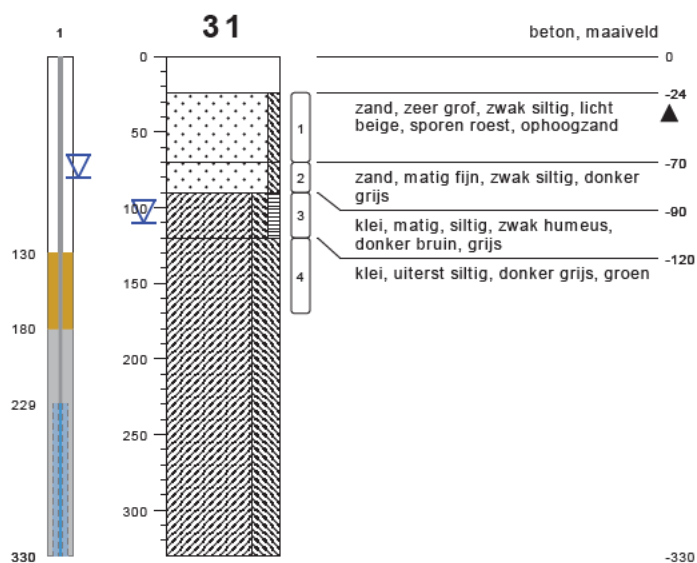
## bodemprofielen schaal 1:50

type **peilbuis met 1 filter**  
datum **27-09-2019**  
boormeester **Riemer Veltmaat**
