## RAPPORT H16-011-O

Eindsituatie bodemonderzoek ter plaatse van  
de Schooldwarsweg 27 te Austerlitz.

Capelle a/d IJssel,  
22 februari 2016

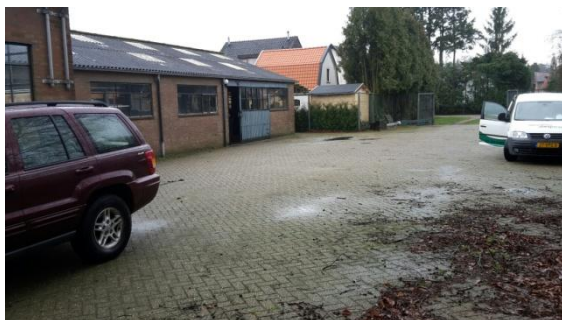
Foto 1: situering locatie vanuit noordoostelijk richting

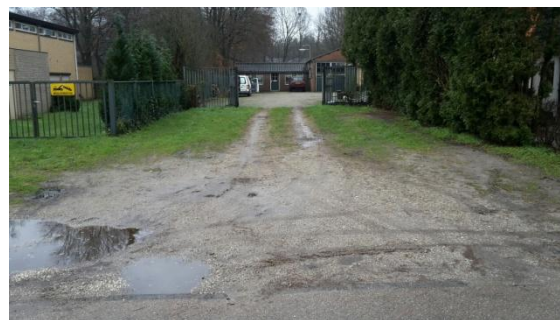
Foto 2: situering locatie vanuit zuidwestelijk richting (vanaf de Schooldwarsweg)
