Situatie  
Roerstraat 1

Projectomschrijving  
Het verbouwen en  
omzetten van een  
voormalig schoolgebouw  
naar een woning

Tekening  
Gewijzigde situatie

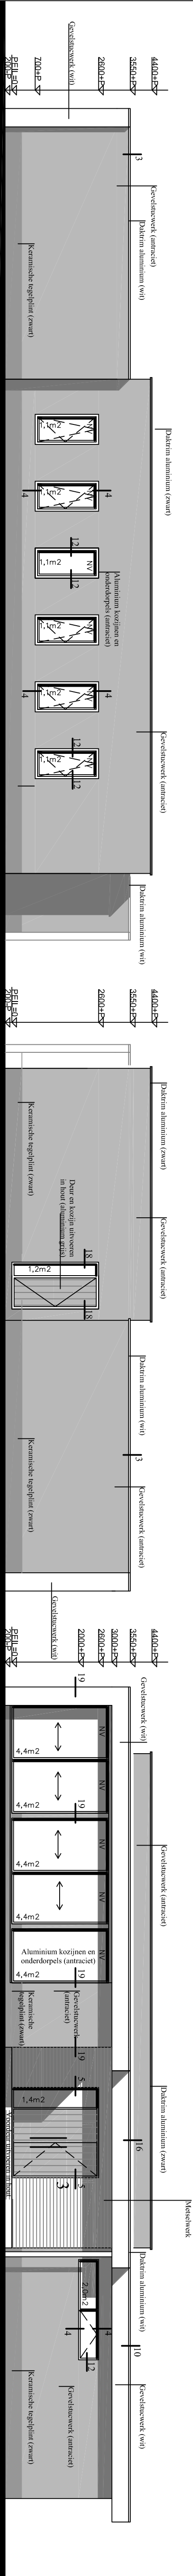
Noordgevel gewijzigd

Westgevel gewijzigd

Zuidgevel gewijzigd

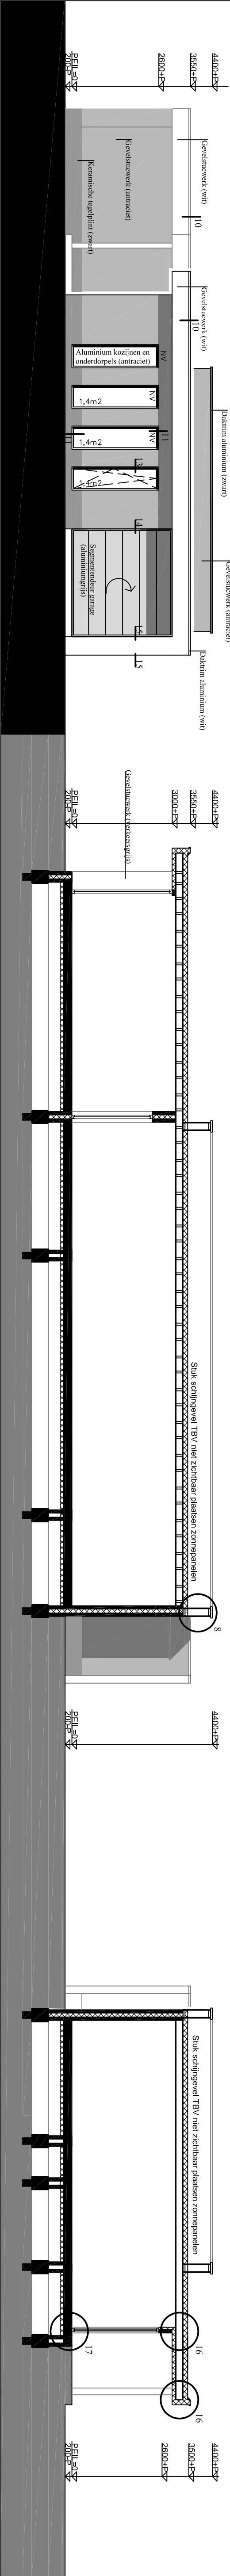
Oostgevel gewijzigd

Doorsnede A-A gewijzigd

Doorsnede B-B gewijzigd

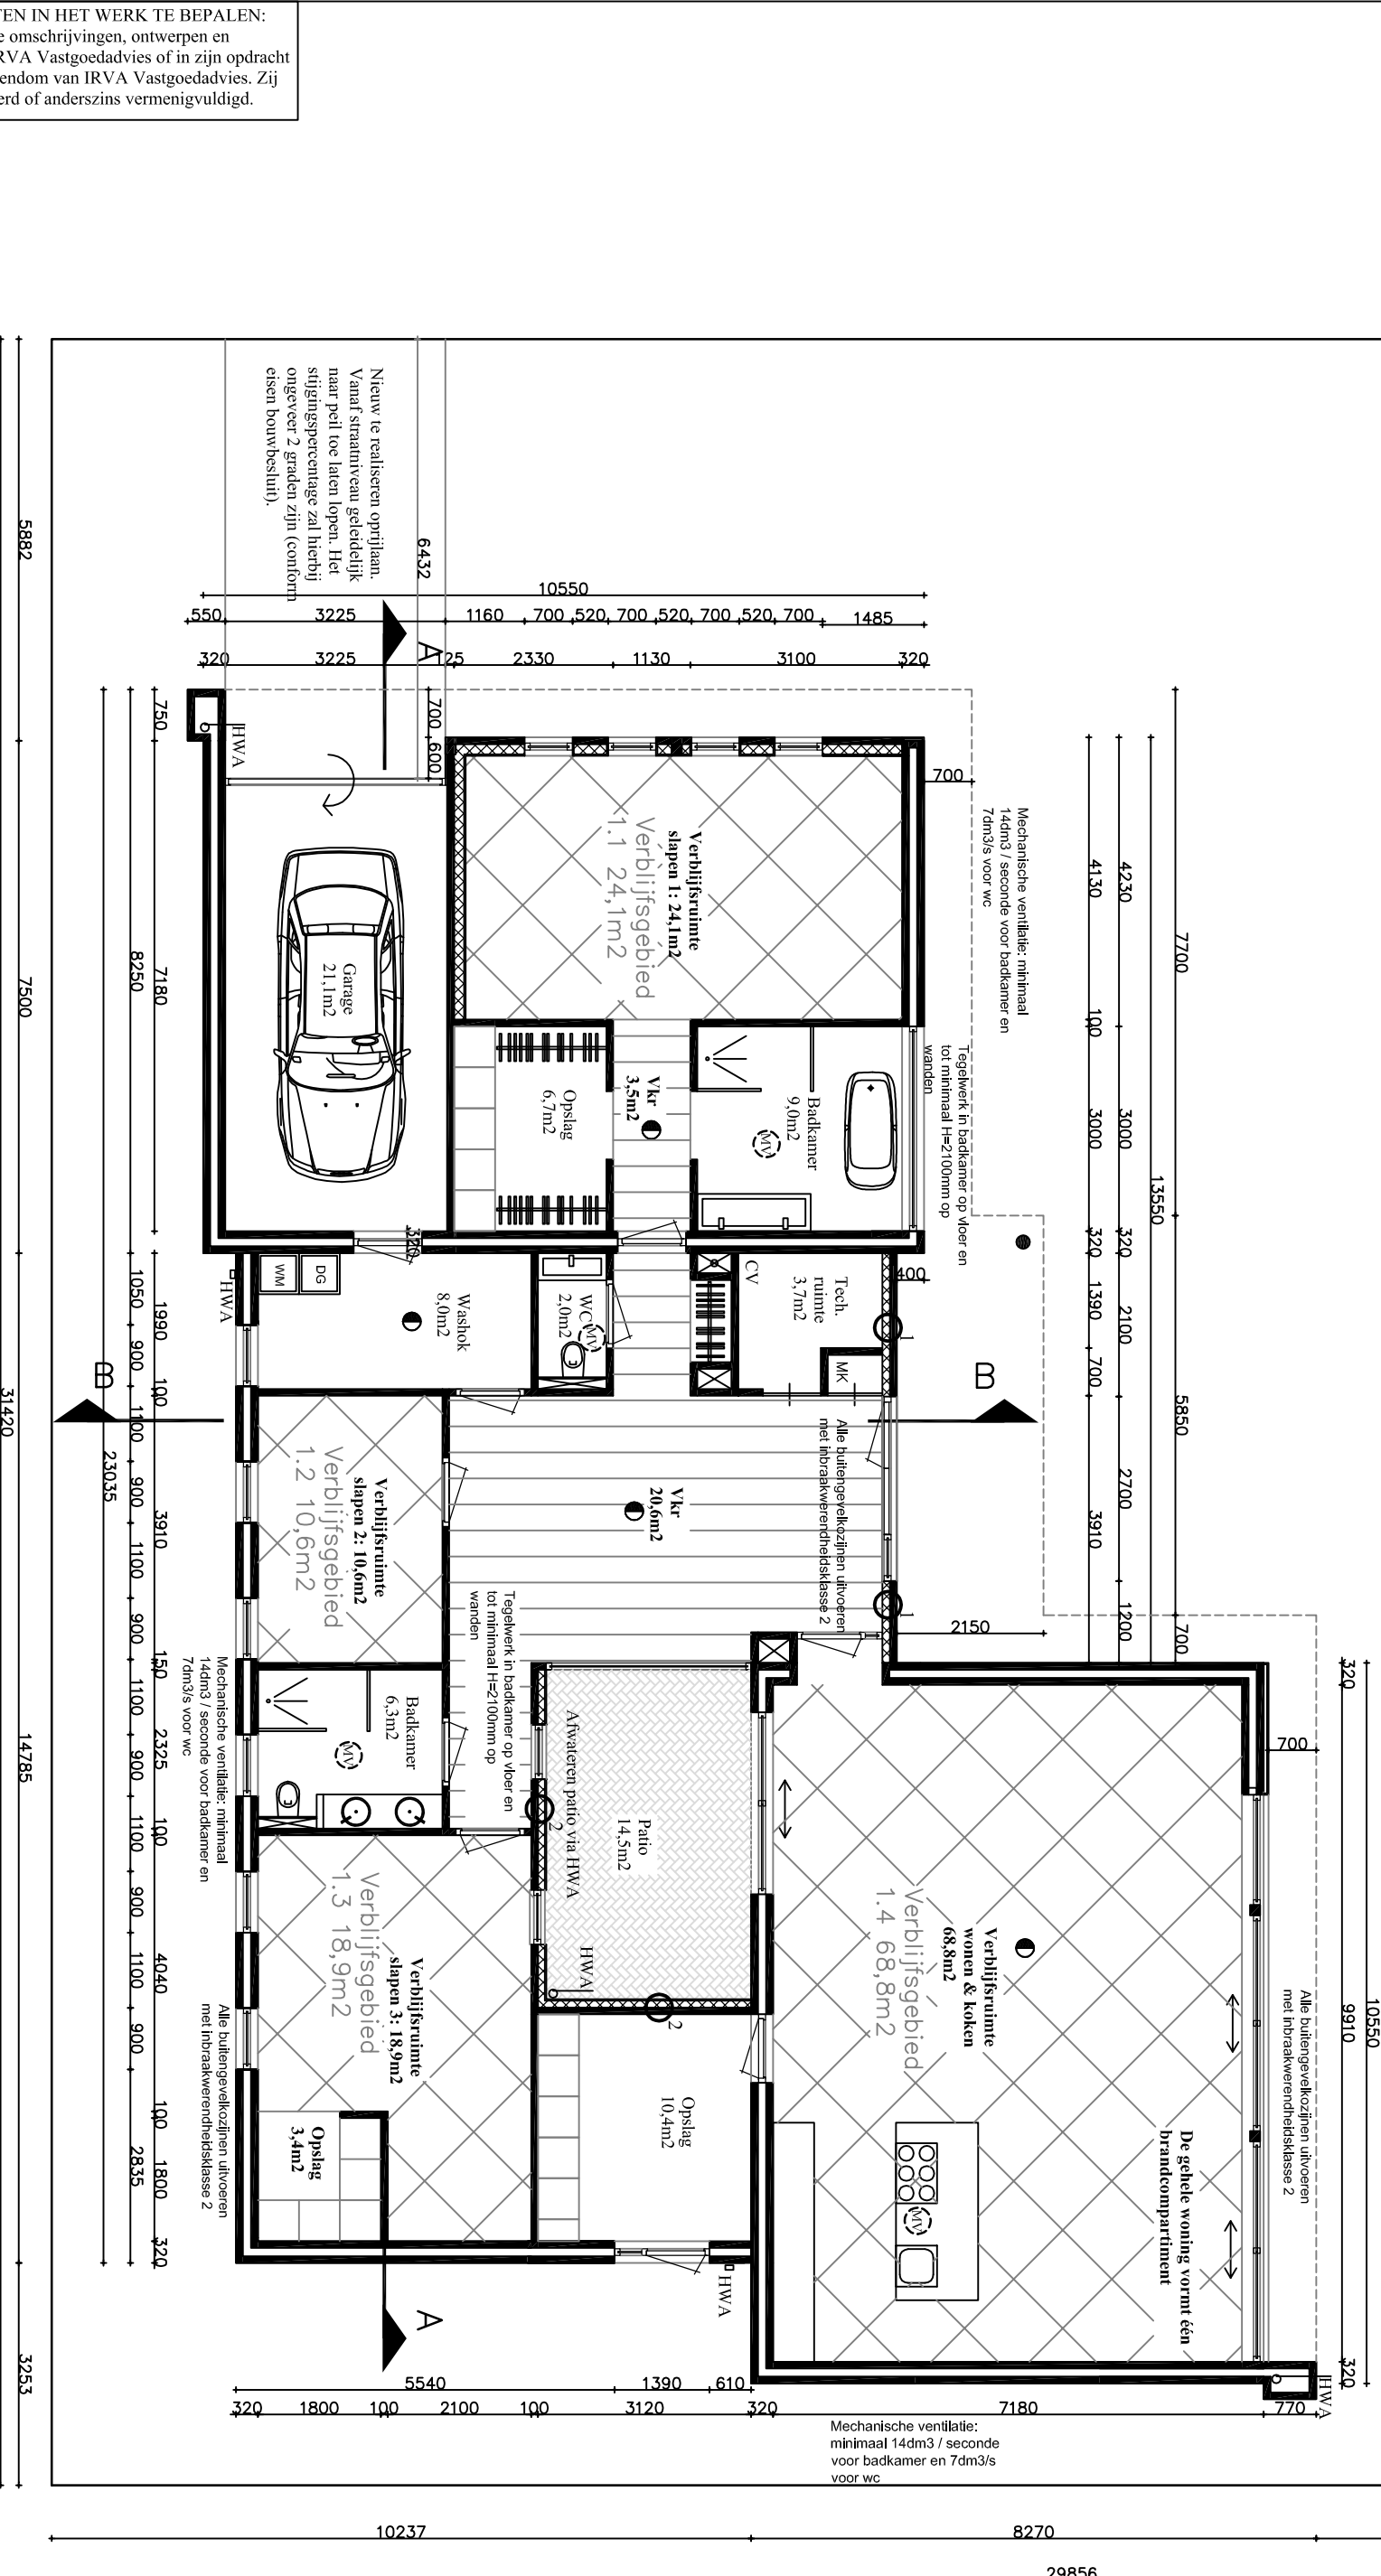
Plattegrond begane grond

Mechanische ventilatie minimaal 14dm3 per seconde voor de woning en 1 dm3 voor de garage.

Gewijzigde situatie

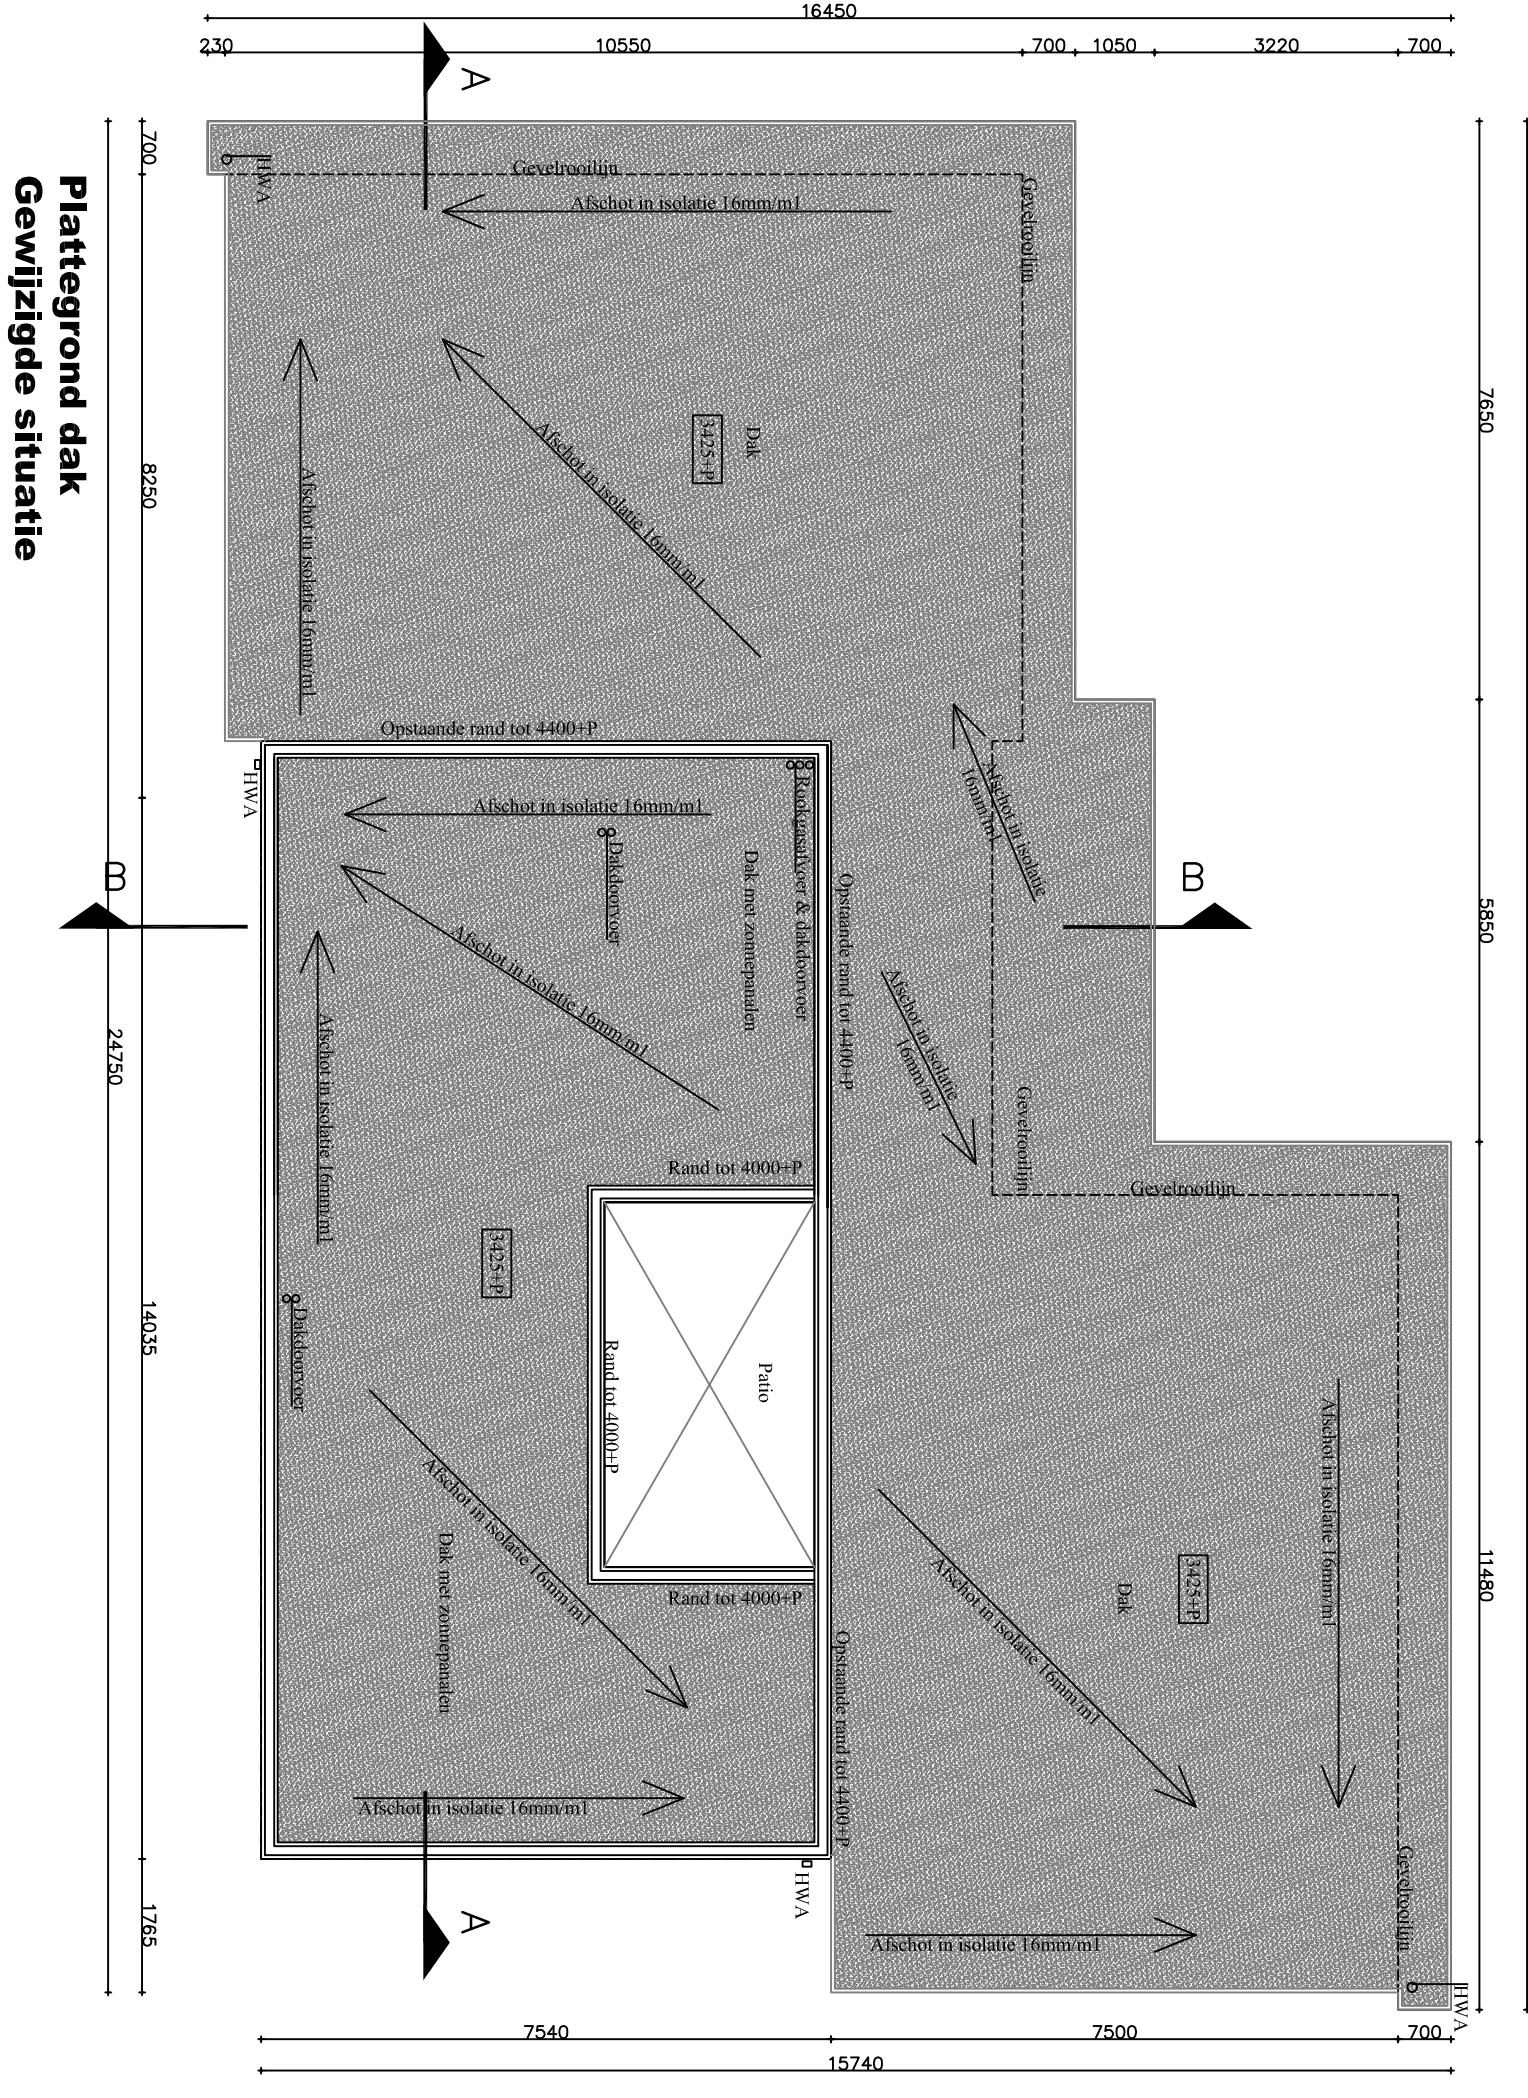
Plattegrond dak

Gewijzigde situatie
