**VERKENNEND BODEM- EN ASBEST IN  
PUINONDERZOEK**

**Machineweg 302b**

**Aalsmeer**

kenmerk PJ Milieu BV: 1768001A

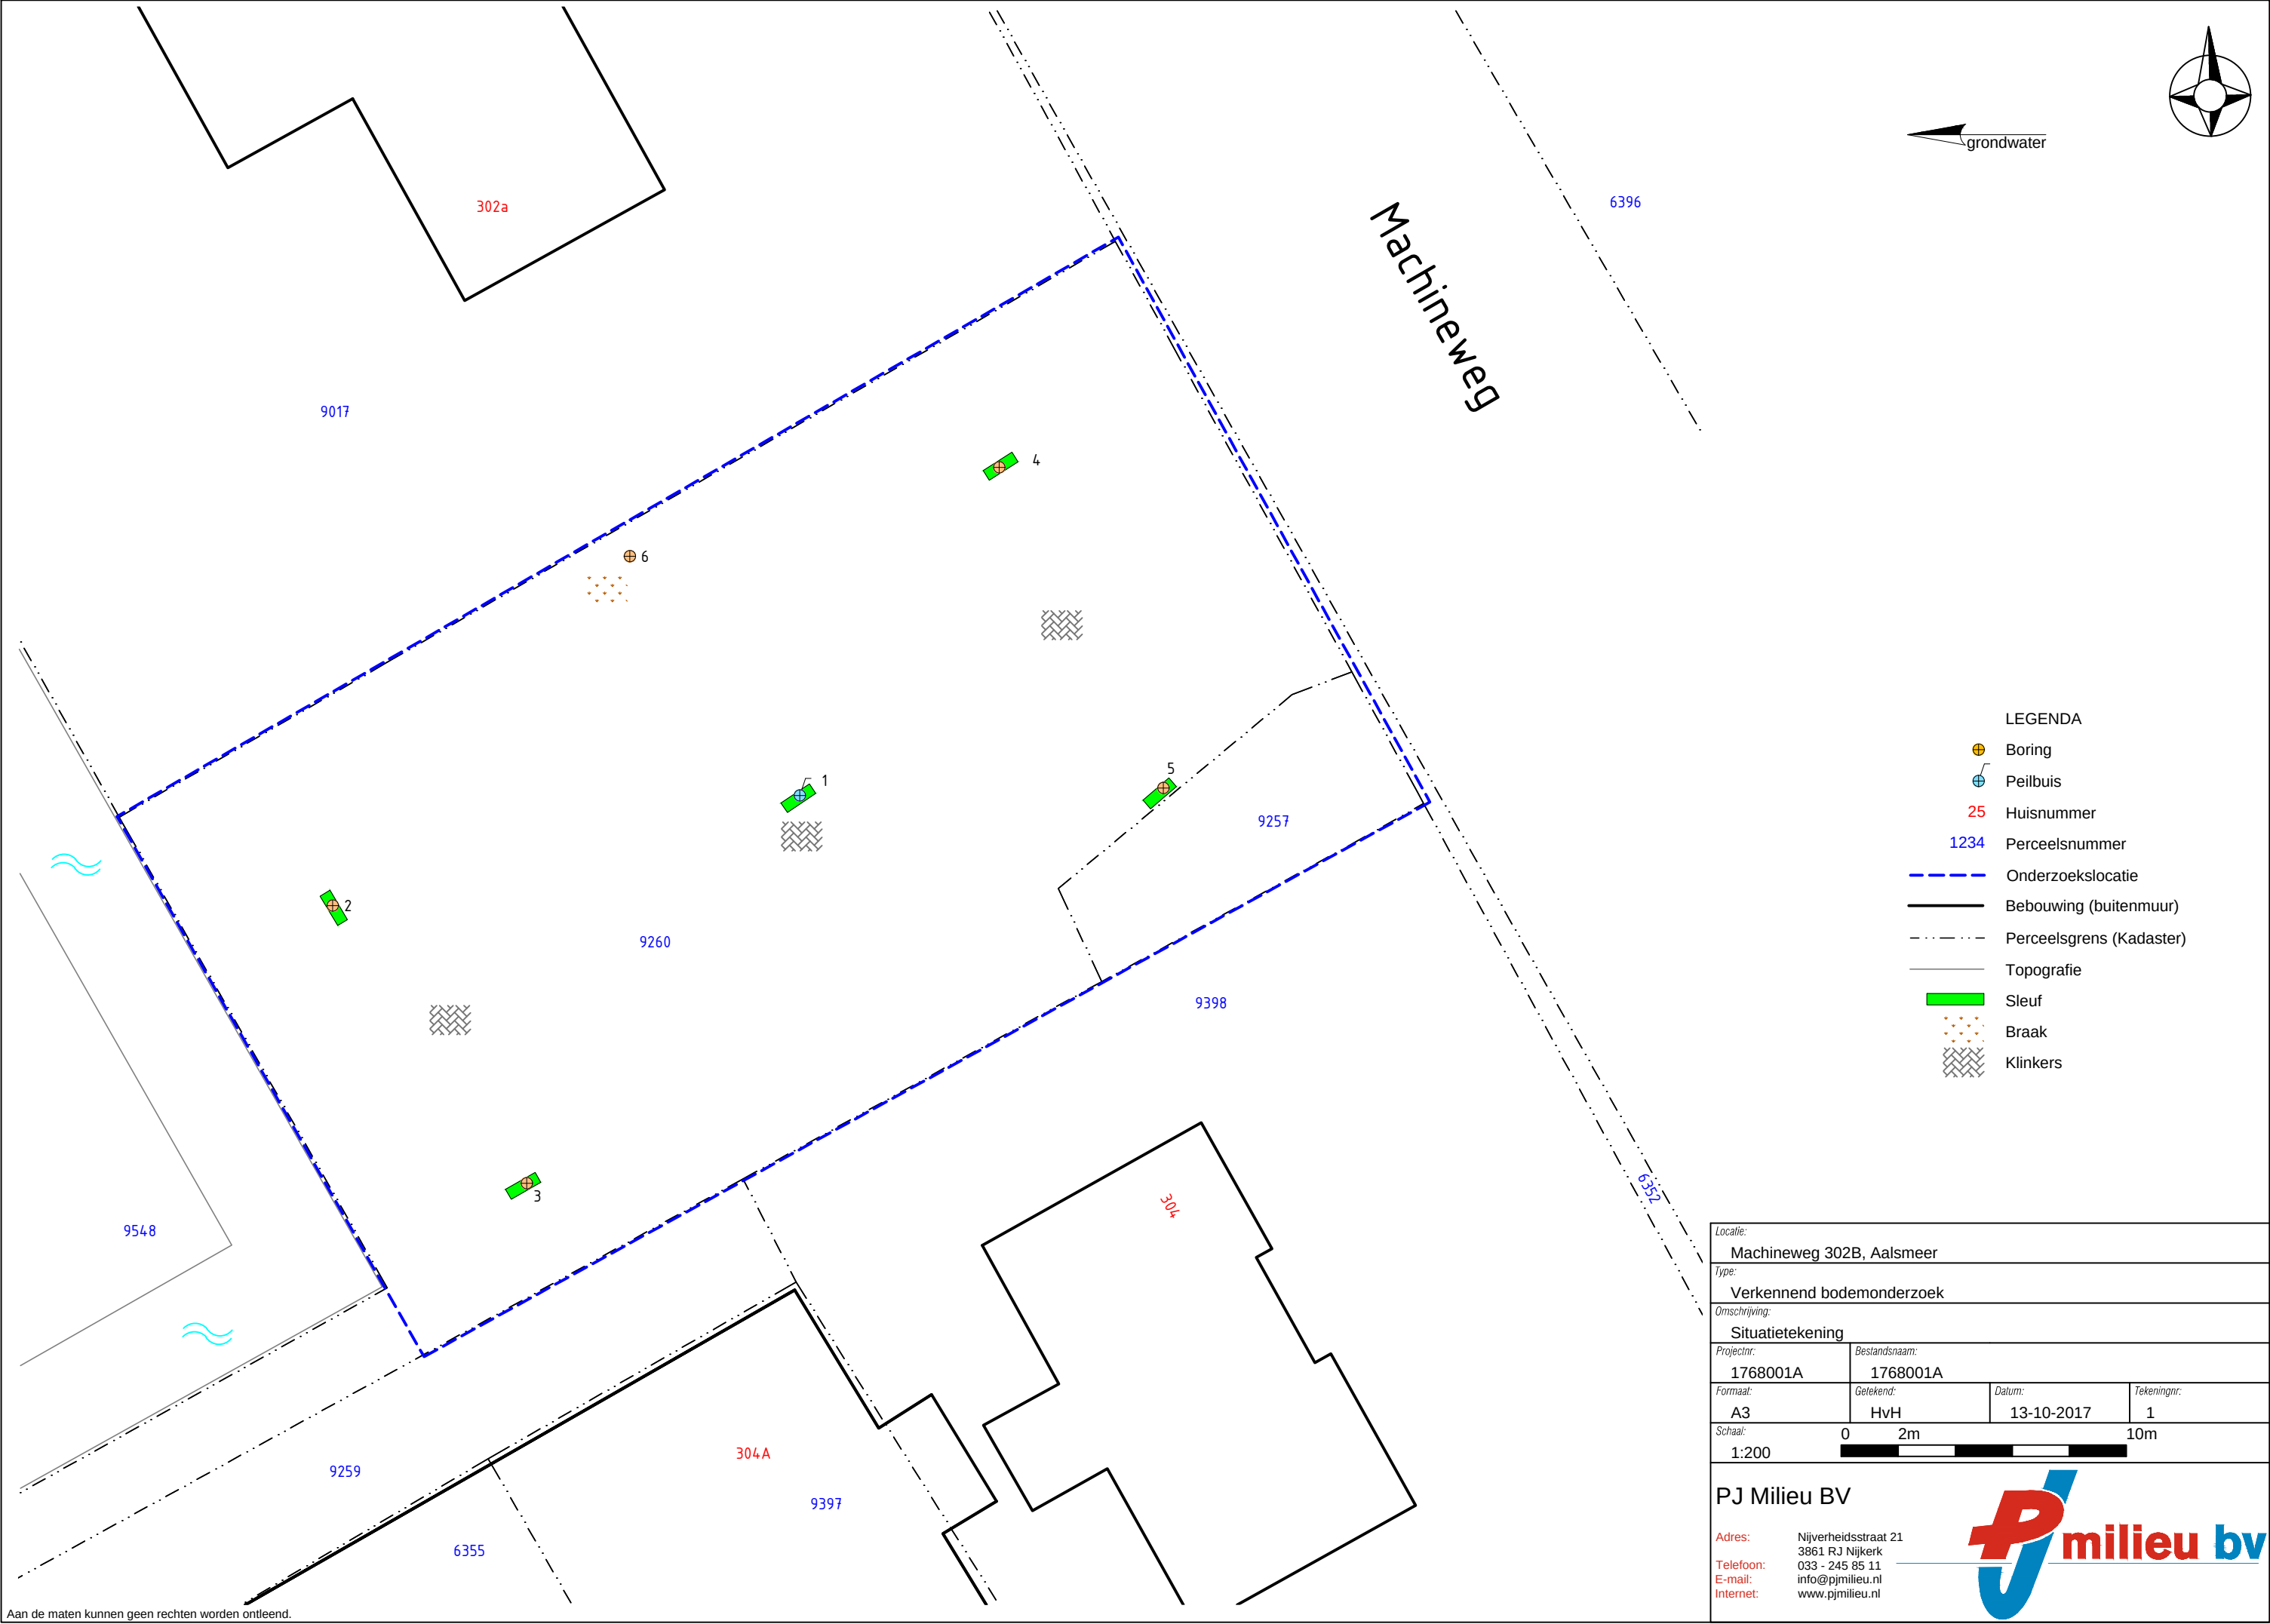
De situering van de boorpunten is aangegeven op de tekening (bijlage 7). Een uitgebreide omschrijving van de onderzoeksmethodiek is opgenomen in bijlage 5.
