# OOSTEINDEDRIEHOEK TE AALSMEER

VOORONDERZOEK (WATER-)BODEM

| Opdrachtgever: | Rotij Grondvast BV |
| Projectnr: | RSD002 |

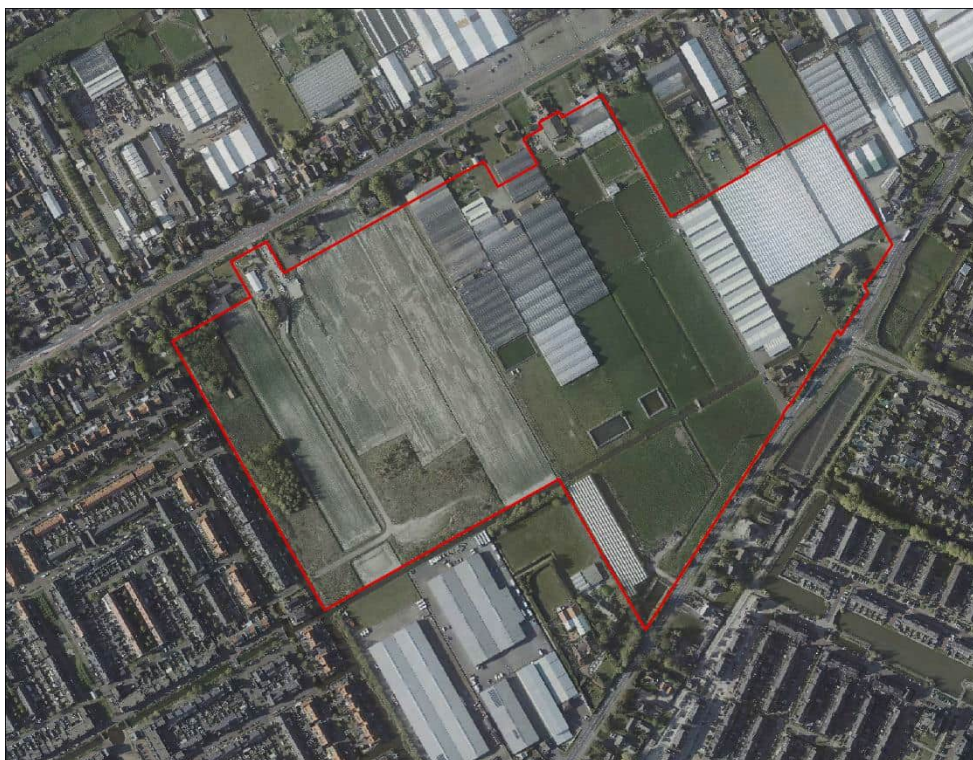
Afbeelding 1 Begrenzing onderzoekslocatie (bron: Cyclomedia)

De onderzoekslocatie is globaal gelegen tussen de Aalsmeerderweg, Legmeerdijk, Karperstraat en Vlinderweg. De exacte begrenzing van de onderzoekslocatie is weergegeven in afbeelding 1 en in bijlage 1 (topografische ligging). De locatie heeft een oppervlakte van circa 26,6 ha en is grotendeels in gebruik (geweest) als akker, weiland of voor tuinbouw (kassen). Daarnaast zijn voor diverse gebouwen (schuren/ loodsen) aanwezig.

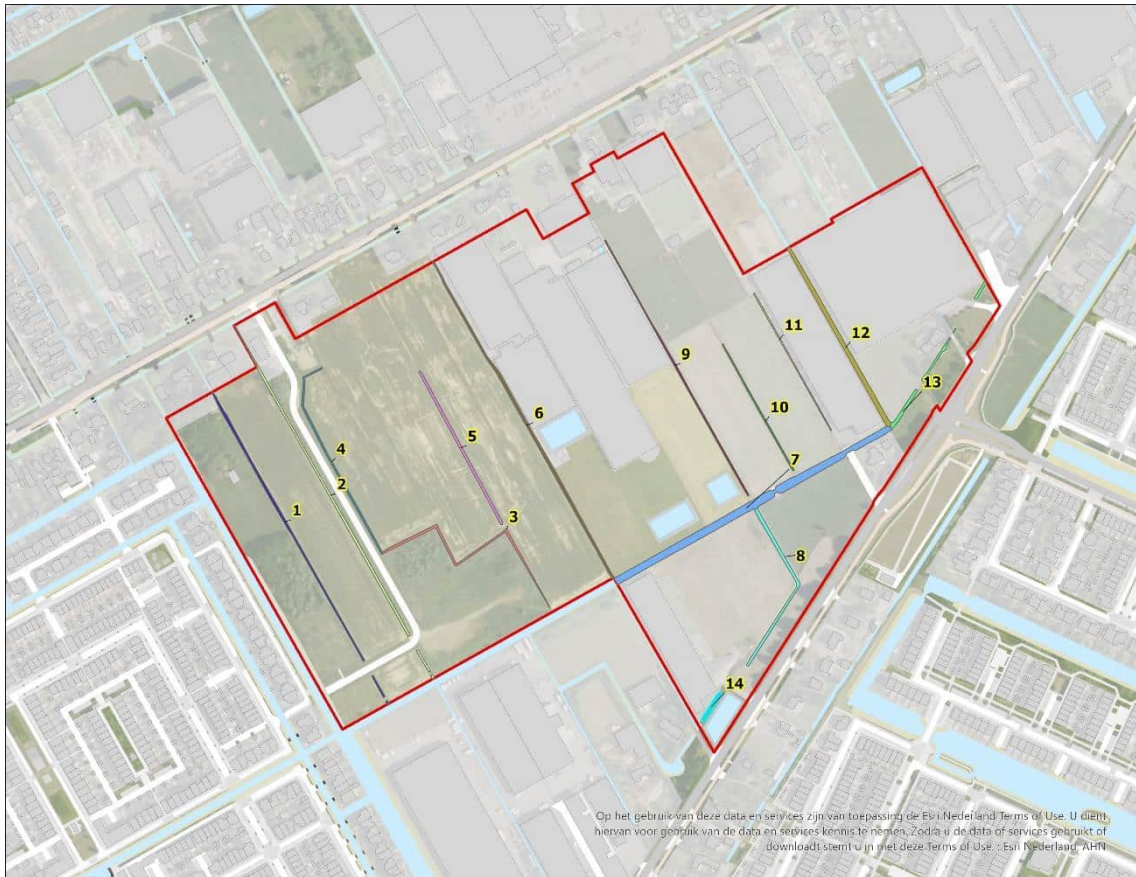
Afbeelding 2 Ligging sloten en watergangen binnen plangebied.

Binnen het plangebied zijn 14 watergangen aanwezig die voor de ontwikkelingen gedempt of aangepast zullen worden. De betreffende watergangen zijn weergegeven in afbeelding 2. In onderstaande tabel (tabel 1) zijn de belangrijkste kenmerken van de watergangen opgenomen. Bij de watergangen dient opgemerkt te worden dat watergangen 3 en 4 niet zijn opgenomen in de Basiskaart Grootchalige Topografie (BGT) en met de hand zijn ingetekend op basis van de luchtfoto. De lengte en breedte van deze watergangen kunnen dus meer afwijken van de werkelijkheid dan bij de anderen.

De watergangen 3, 4, 5 en 6 staan niet op de legger van het Hoogheemraadschap Rijnland. De kenmerken zijn daarom ingeschat op basis van de BGT en de leggerinformatie van de overige watergangen.

Bij eerder bodemonderzoek, in 2006, zijn twee watergangen onderzocht, namelijk watergang 1 en 2 (afbeelding 2). In het noordelijke deel van watergang 1 zijn licht verhoogde gehalten aan zink, PAK, EOX en minerale olie aangetroffen. In het zuidelijke deel van watergang 1 is alleen minerale olie licht verhoogd. In watergang 2 is uitsluitend minerale olie licht verhoogd aangetroffen.

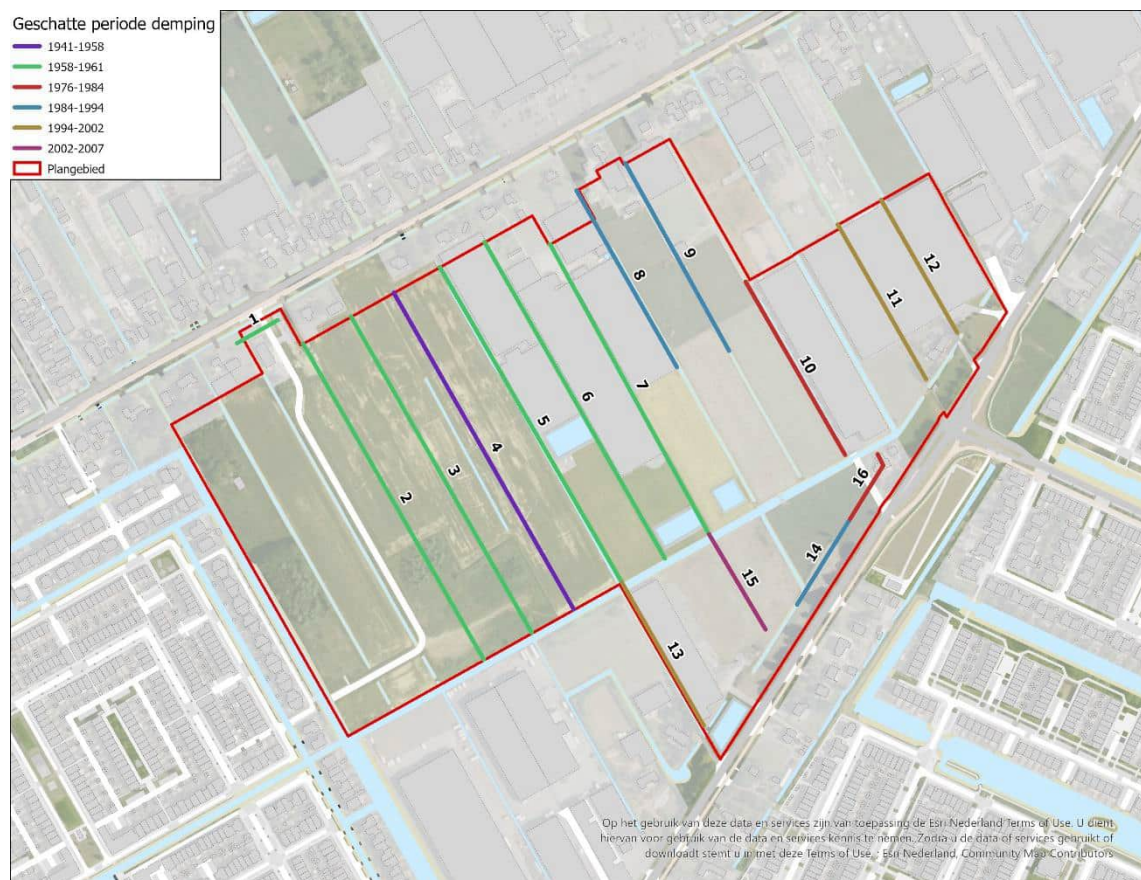
Afbeelding 3 Ligging gedempte watergangen binnen plangebied

Binnen het plangebied hebben in het verleden meerdere watergangen gelegen ten behoeve van de ontwatering van het gebied. In de loop der jaren zijn een aantal van deze watergangen gedempt. In afbeelding 3 is globaal de ligging en de geschatte periode van demping weergegeven. Het is niet bekend waarmee (gebiedseigen of gebiedsvreemd materiaal) de watergangen zijn gedempt. Omdat in het verleden regelmatig niet de beste grond werd gebruikt om watergangen te dempen, kan de kwaliteit afwijken van de rest van het terrein. Dempingen uit de perioden tot halverwege de jaren 90 van de twintigste eeuw zijn daarnaast verdacht op het mogelijk voorkomen van asbestverdachte materialen.

Een aantal gedempte sloten (nrs. 2, 3, 4 en 5) zijn in 2006 onderzocht. Hierbij zijn geen gehalten aangetroffen groter dan de achtergrondwaarde. Op basis van zintuiglijke waarnemingen zijn de watergangen vermoedelijk gedempt met de humeuze toplaag van het omliggende bouwland. Demping 5 is inmiddels weer ongedaan gemaakt en in gebruik als watergang.

- De gedempte watergangen (afbeelding 3, blz. 10) zijn in het veld waarneembaar door een lijnvormige verlaging (zie als voorbeeld foto 5, bijlage B5).
- In watergang 2 (afbeelding 2, blz. 8) is tijdens de terreinverkenning een lozingspunt ontdekt (foto 6, bijlage B5). Niet duidelijk is waarvan de lozingspijp afkomstig is. Ten tijde van de terreinverkenning kwam hier geen vloeistof uit.

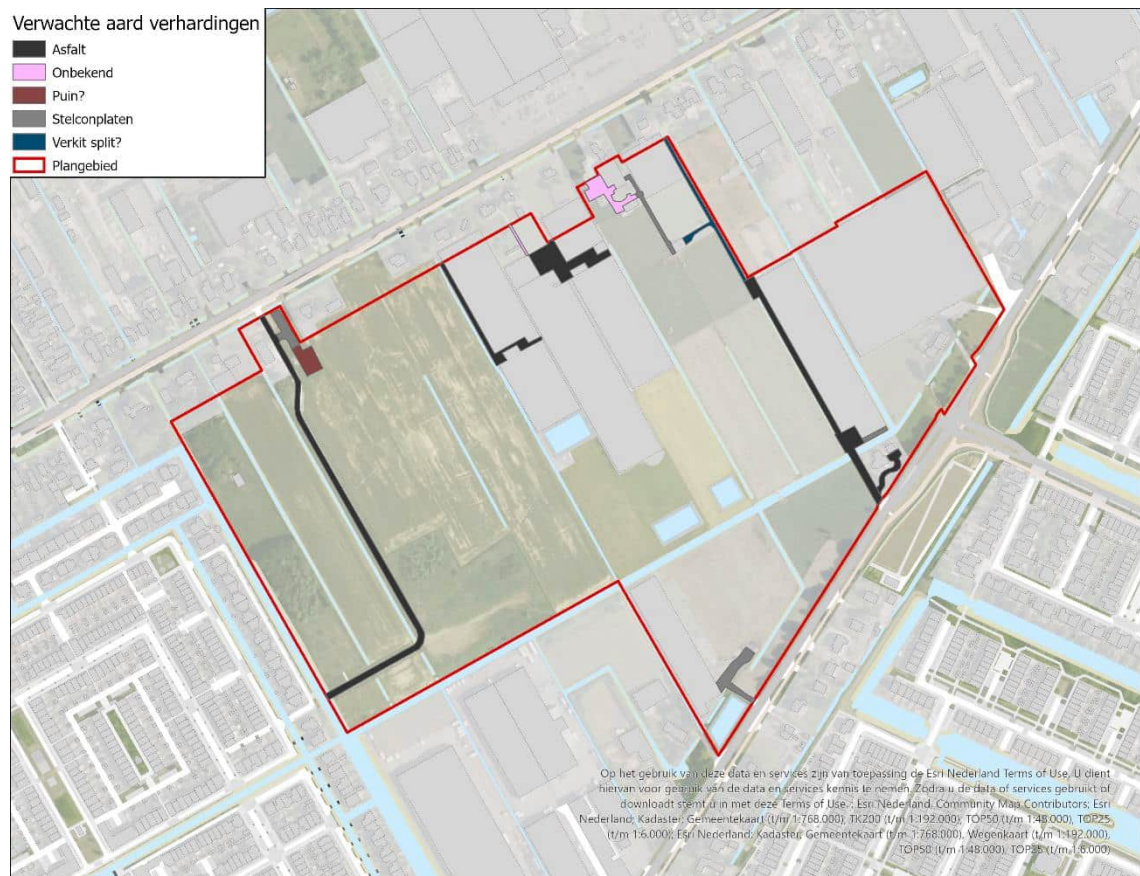
Afbeelding 4 Globale ligging en aard aanwezige verhardingen.

Binnen het plangebied zijn nabij de kassen en woningen verhardingen aanwezig. Afbeelding 4 laat globaal de ligging en aard van deze verhardingen zien (o.b.v. Google Streetview). Het is niet bekend waar deze verhardingen op gefundeerd zijn, zand, menggranulaat of ander materiaal.

- De Tijdelijke weg in het westen van het gebied (afbeelding 4, blz. 11 en foto 23 bijlage B5) is afgesloten voor doorgaand verkeer.
- De wegen en inritten in het gebied hebben over het algemeen een asfalt verharding (zie voor voorbeelden foto's 13 en 23, bijlage B5). De inrit van het perceel direct ten noordoosten van Legmeerdijk 161 heeft een verharding met betonnen platen (zie foto 21, bijlage B5).

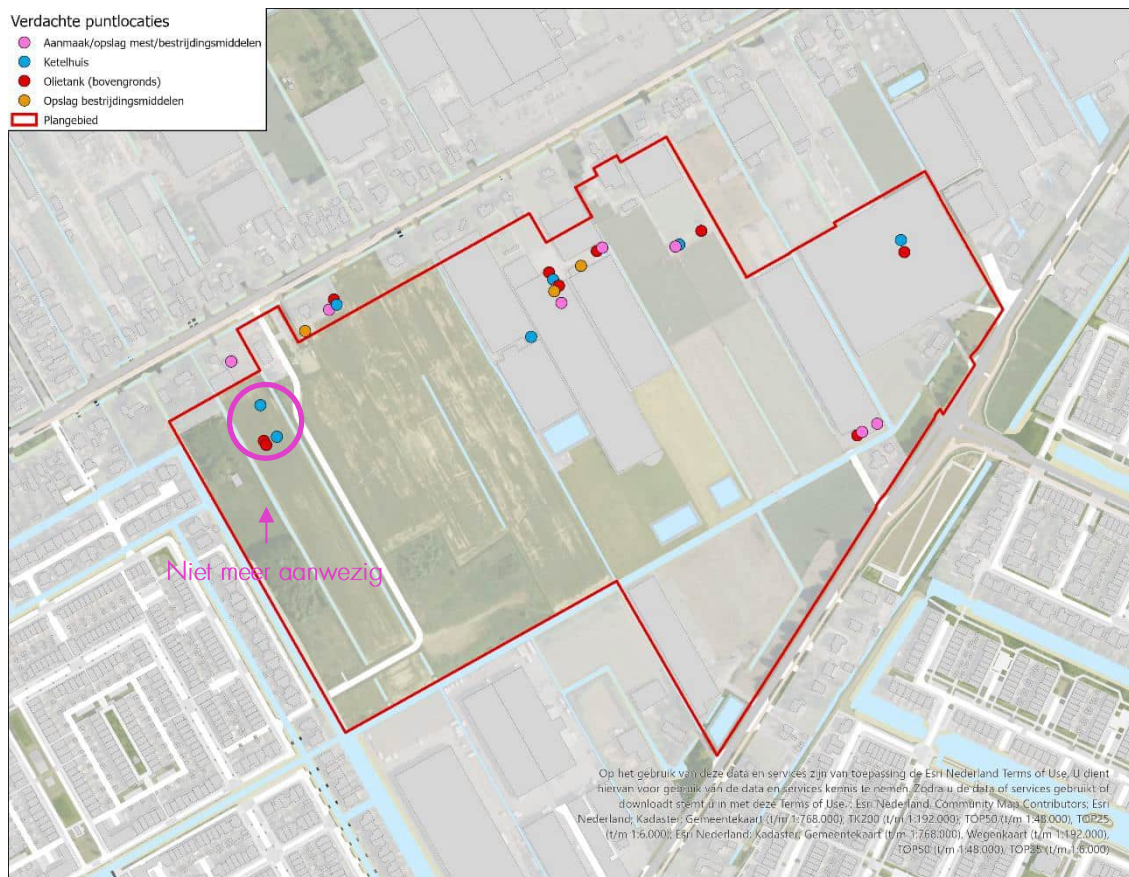
Afbeelding 5 Ligging potentieel verdachte puntlocaties.

Uit de eerdere onderzoeken komen verschillende potentieel verdachte puntlocaties naar voren. In afbeelding 5 zijn deze locaties weergegeven. Het betreffen locaties voor de aanmaak dan wel opslag van bestrijdingsmiddelen en/of meststoffen, al dan niet voormalige olietanks (bovengronds) en ketelhuizen. Veel van deze locaties zijn in het verleden onderzocht ten behoeve van het vastleggen van de nulsituatie. Ter hoogte van Aalsmeerderweg 342 zijn de puntlocaties reeds verdwenen maar voor de volledigheid nog wel weergegeven in de afbeelding.

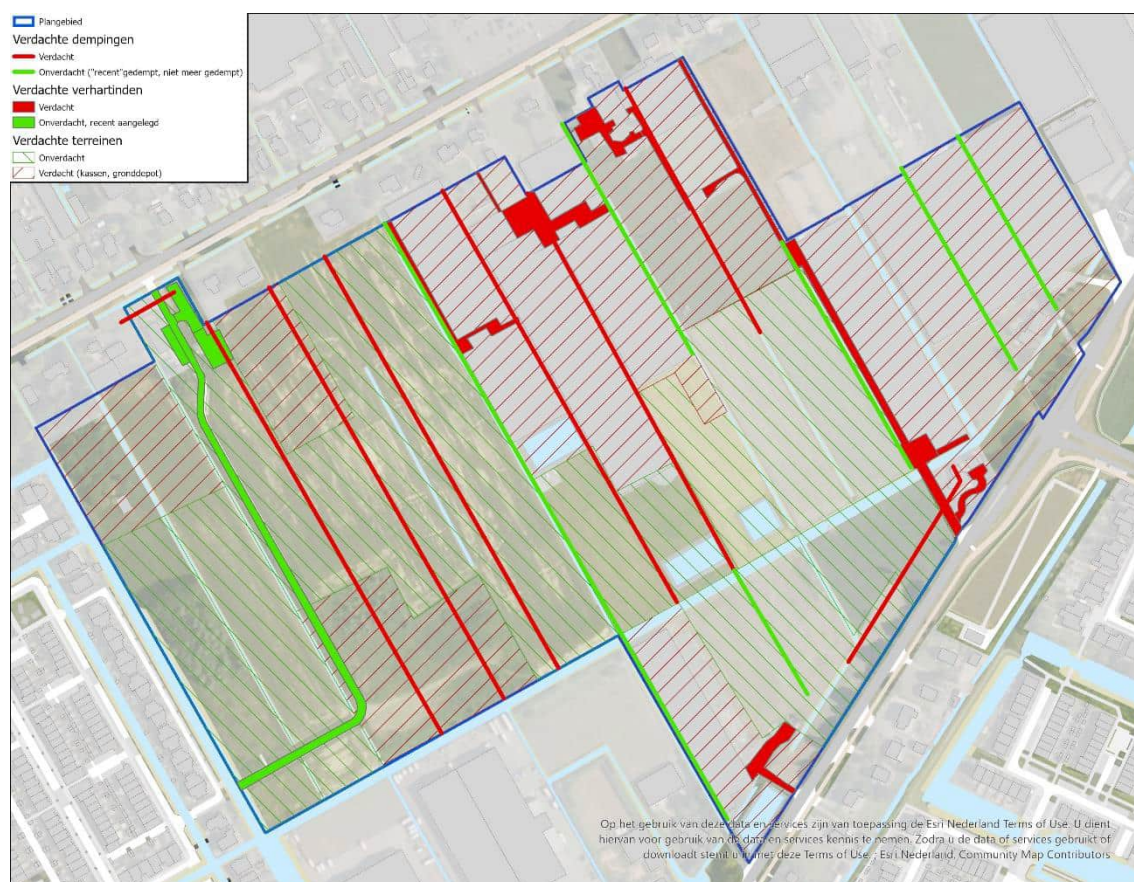
Afbeelding 6 Verdachte en onverdachte locaties binnen het plangebied.

Op basis van het vooronderzoek en bovenstaande hypothesen kunnen binnen het plangebied verschillende verdachte deellocaties worden onderscheiden. In afbeelding 6 zijn deze locaties weergegeven. Het betreft locaties van bestaande en voormalige kassen, het gronddepot, bebouwde erven, gedempte sloten en verhardingen. Een deel van de gedempte sloten is onverdacht omdat deze "recent (na 1995)" zijn gedempt of omdat de gedempte sloten weer in gebruik zijn. Vanwege de recente aanlegdatum (2008-2009) zijn de verhardingen in het westen van het plangebied niet verdacht.

Met name ter plaatse van de verdachte locaties kunnen verhoogde gehalten aan met name zware metalen, bestrijdingsmiddelen en PFAS verwacht worden. Daarnaast geldt voor een groot deel van deze locaties (gronddepot uitgezonderd) een verhoogd risico op het aantreffen van asbest.

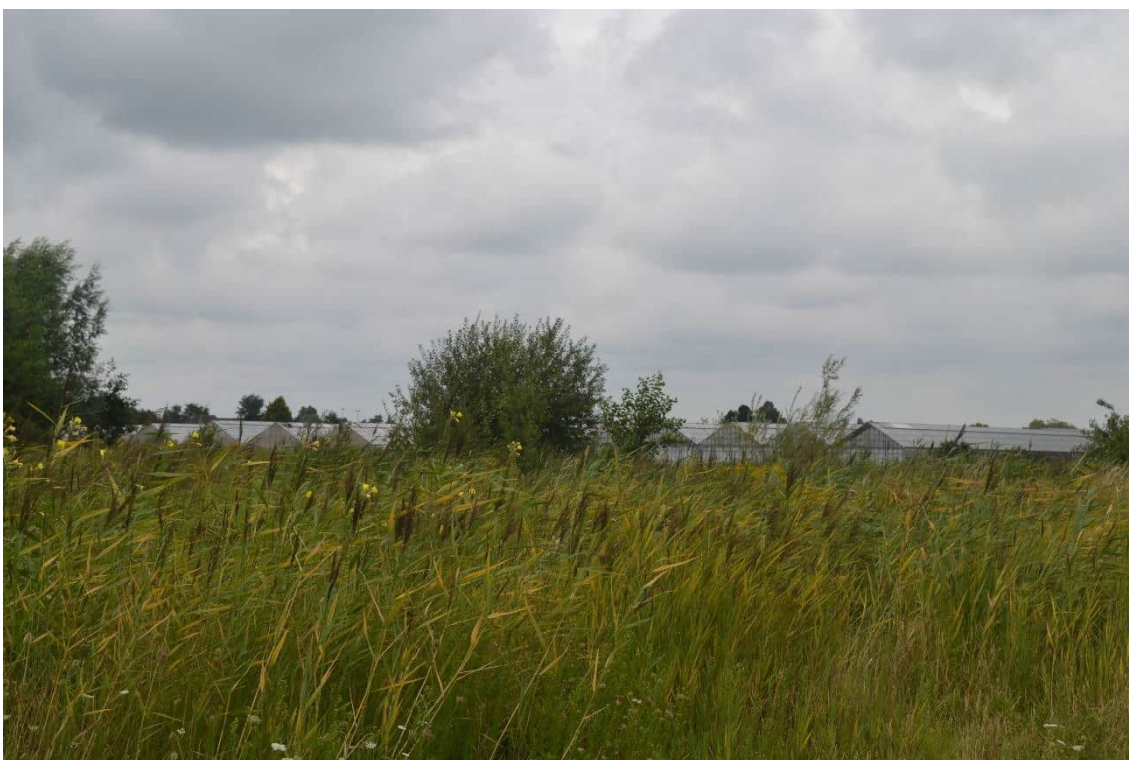
Foto 8

- In de zuidwestelijke hoek van het gebied (foto 8, bijlage B5) bevindt zich een drassig gebied waar geen landbouw of andere activiteiten plaats vinden.
