## **Zeilfort Kudelstaart, Vooronderzoek landbodem**

**31 augustus 2020**

| <b>Projectnummer</b> | 1277780 |

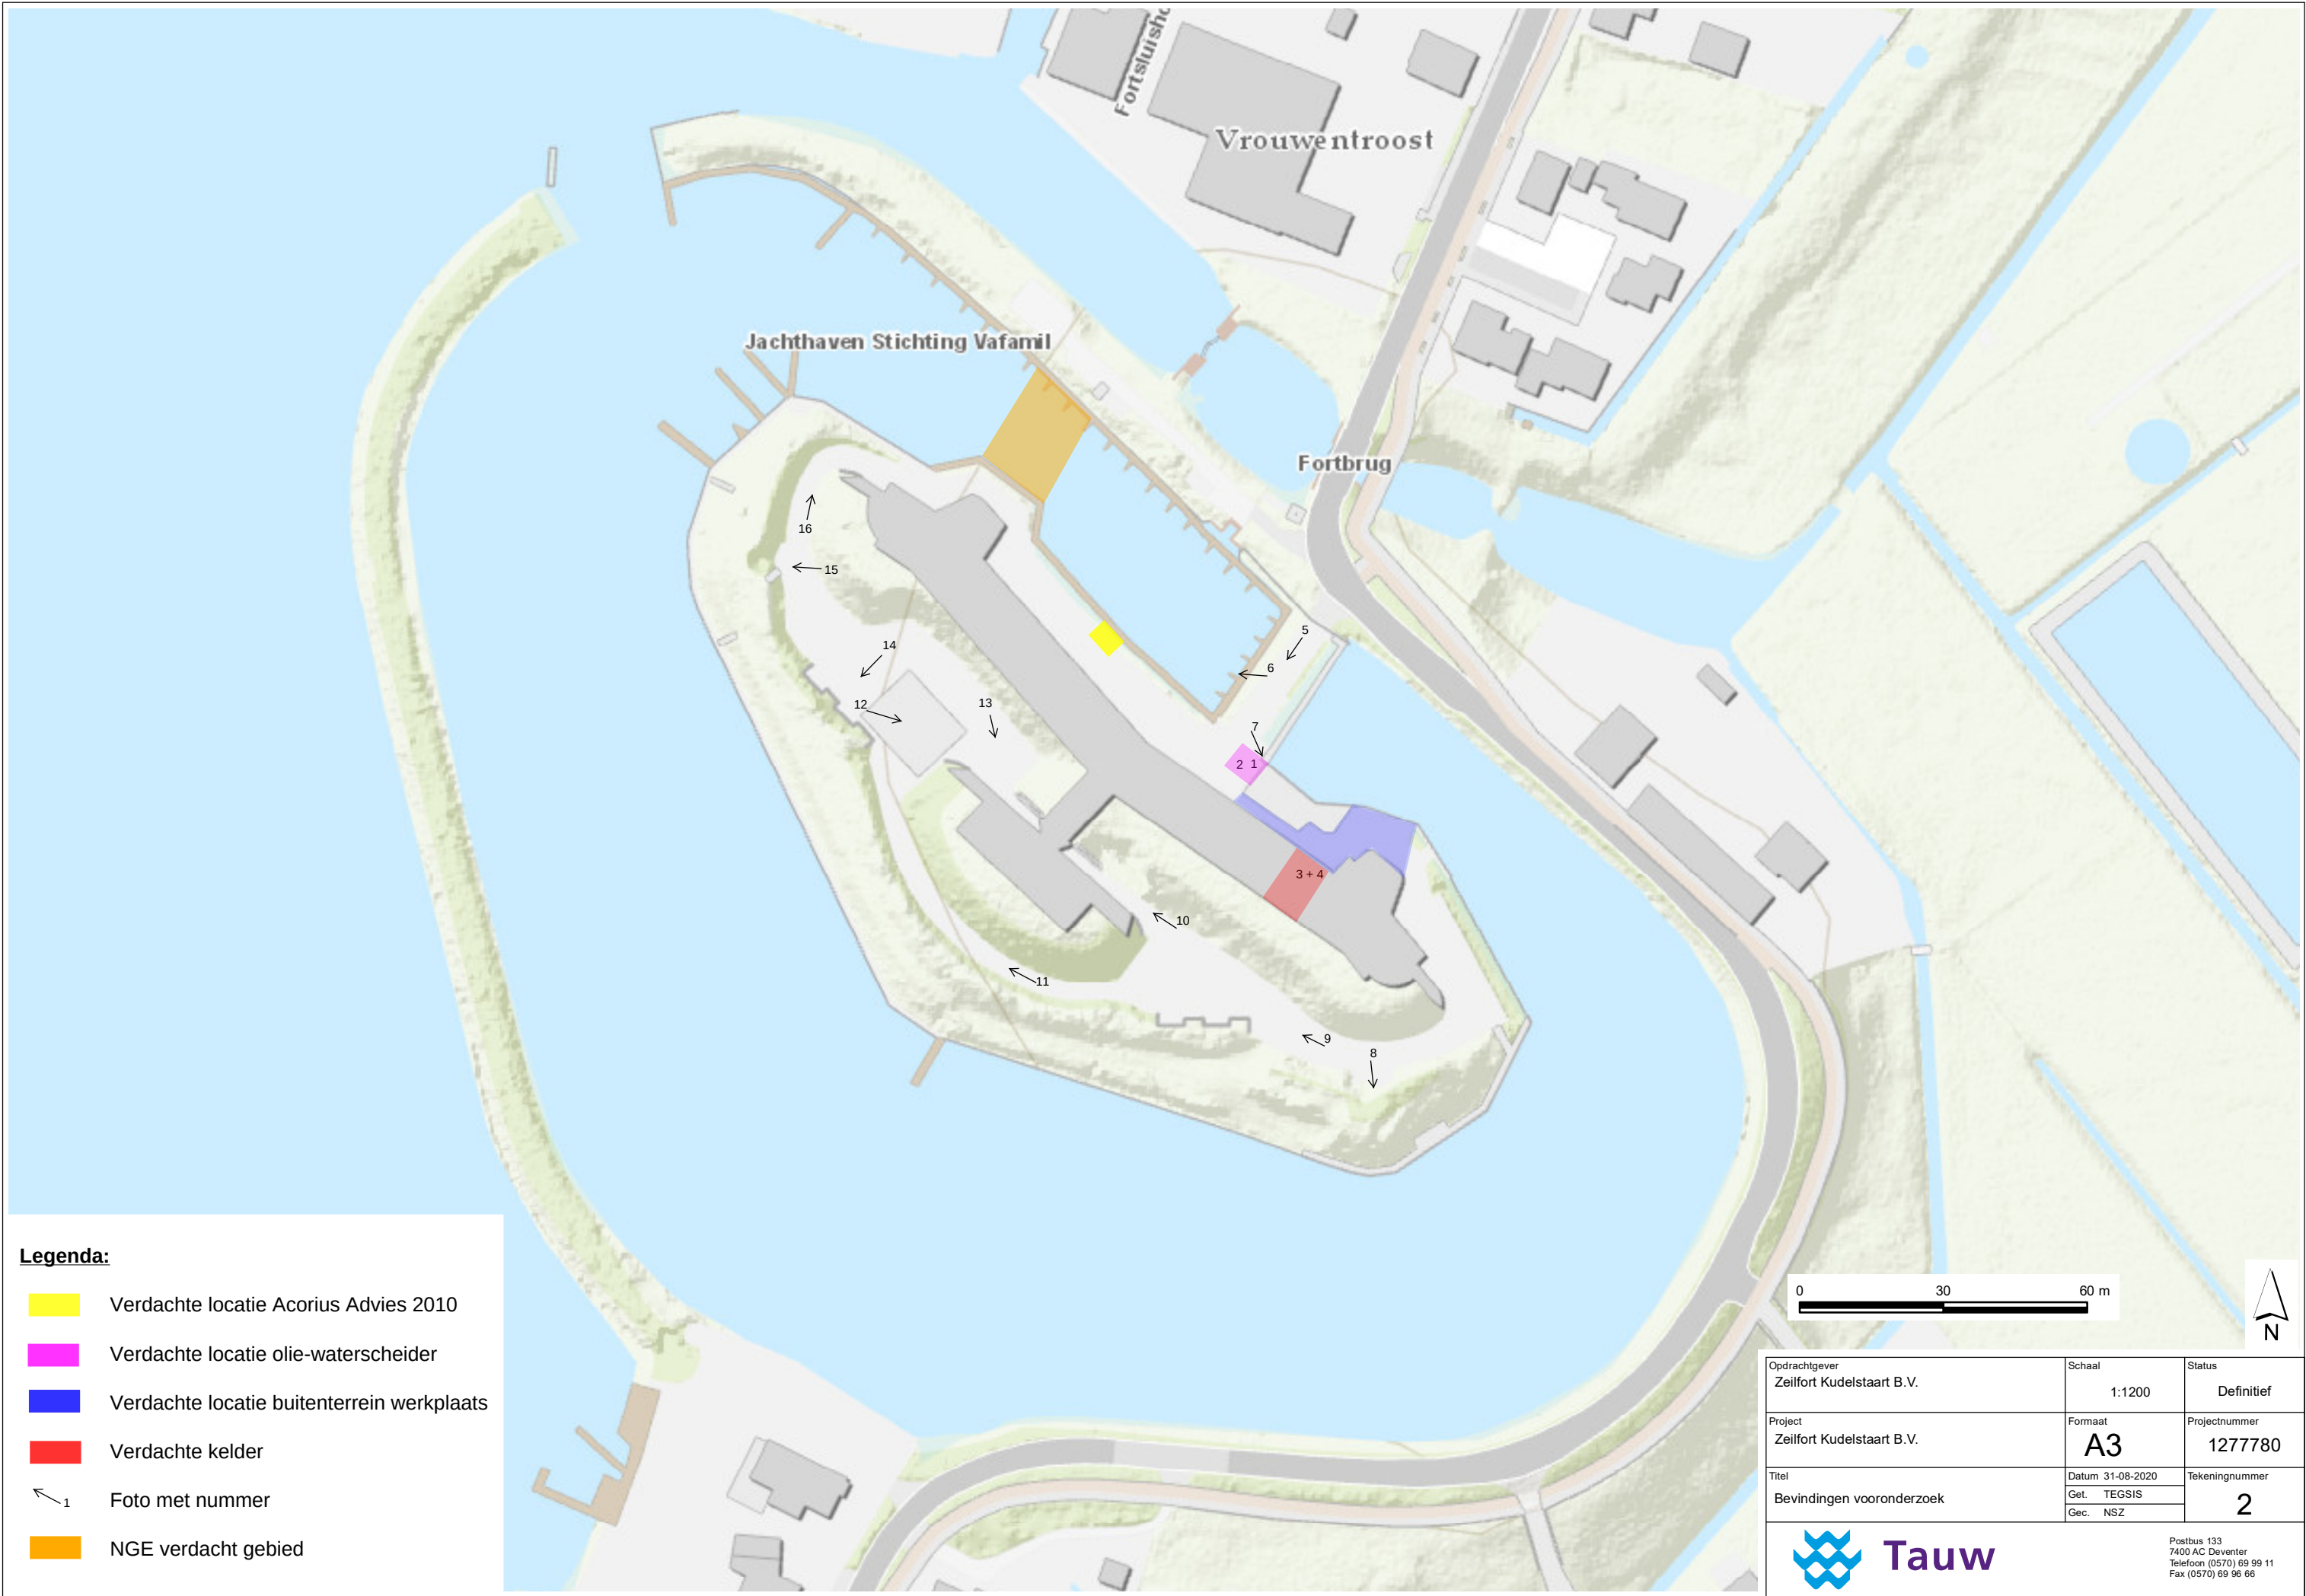
| Titel<br>Bevindingen vooronderzoek | Datum 31-08-2020 | Tekeningnummer<br><b>2</b> |

*Er zijn een aantal verdachte deellocaties, weergegeven op bijlage 2 en foto's in bijlage 5.*

- 1. Put en olie/waterafscheider: minerale olie (bijlage 2: roze, bijlage 5: foto 1+2) bedrijfsactiviteit?*
- 2. Bedrijf 'Marine Service Aad van der Ploeg': minerale olie (kelder: bijlage 2: rood, bijlage 5: foto 3 en 4, buitenterrein: bijlage 2: blauw, bijlage 5: foto 19 tot en met 22)*
- 3. Onderzoek Acorius Advies, 2010: PAK, lood en barium. (bijlage 2: geel)*
- 4. Gehele terrein: asbest (bijlage 5: foto 17 en 18)*

- Verdachte locatie Acorius Advies 2010
- Verdachte locatie olie-waterscheider
- Verdachte locatie buitenterrein werkplaats
- Verdachte kelder
- NGE verdacht gebied
- Foto met nummer

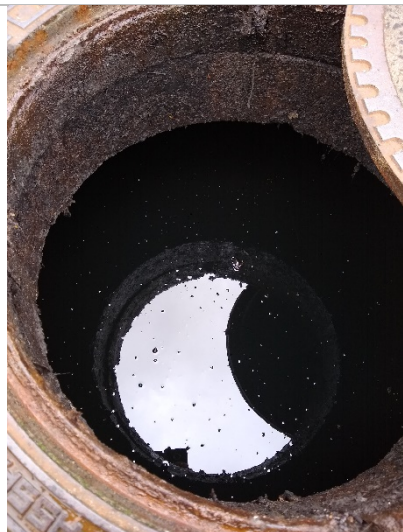
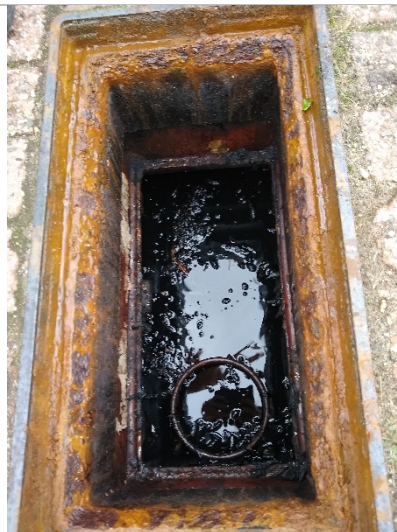
Aan de Noordzijde van het terrein (foto 1 + 2) zijn in een put en de oude olie-water afscheider een olieachtige substantie waargenomen (geur en visueel). Daarnaast zijn in watertank 3 (de kelder in de oostzijde van het fort, waar het bedrijf 'Marine Service Aad van der Ploeg' is gevestigd) diverse vaten waargenomen waarvan de inhoud onbekend is. Daarnaast lag er op de bodem van deze kelder een vloeistof die een olieachtige geur had. Verder is er op het terrein verspreid over op het maaiveld puin aangetroffen waarvan de oorsprong onbekend is.

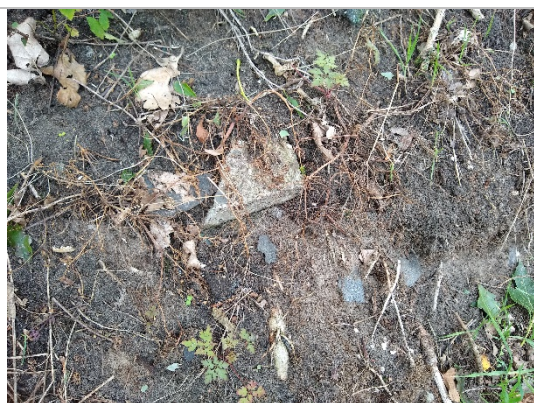
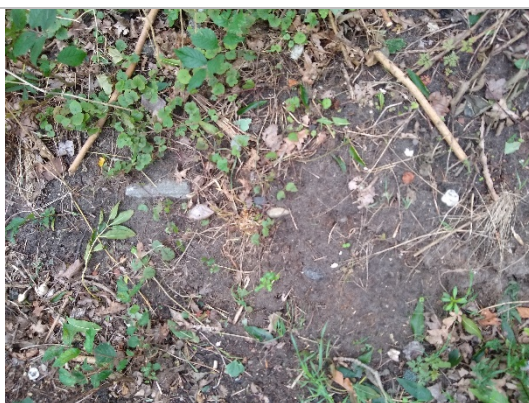
*Op de locatie zijn bij een asbestinventarisatie een aantal bronnen van asbest vastgesteld. Deze zijn niet van invloed op de asbestverdachtheid van de bodem. Bij de terreininspectie is op het maaiveld puin waargenomen, de oorsprong van dit puin is onbekend. De locatie is hierdoor wel asbestverdacht.*
