## Rapport aanvullend milieukundig bodemonderzoek

### Uiterweg 311 Aalsmeer

Projectnummer: M-23013  
Rapportversie: 1  
Rapportdatum: 24 april 2023  
Opdrachtgever: NOW.A Design Studio  
Contactpersoon: de heer J. Ezink

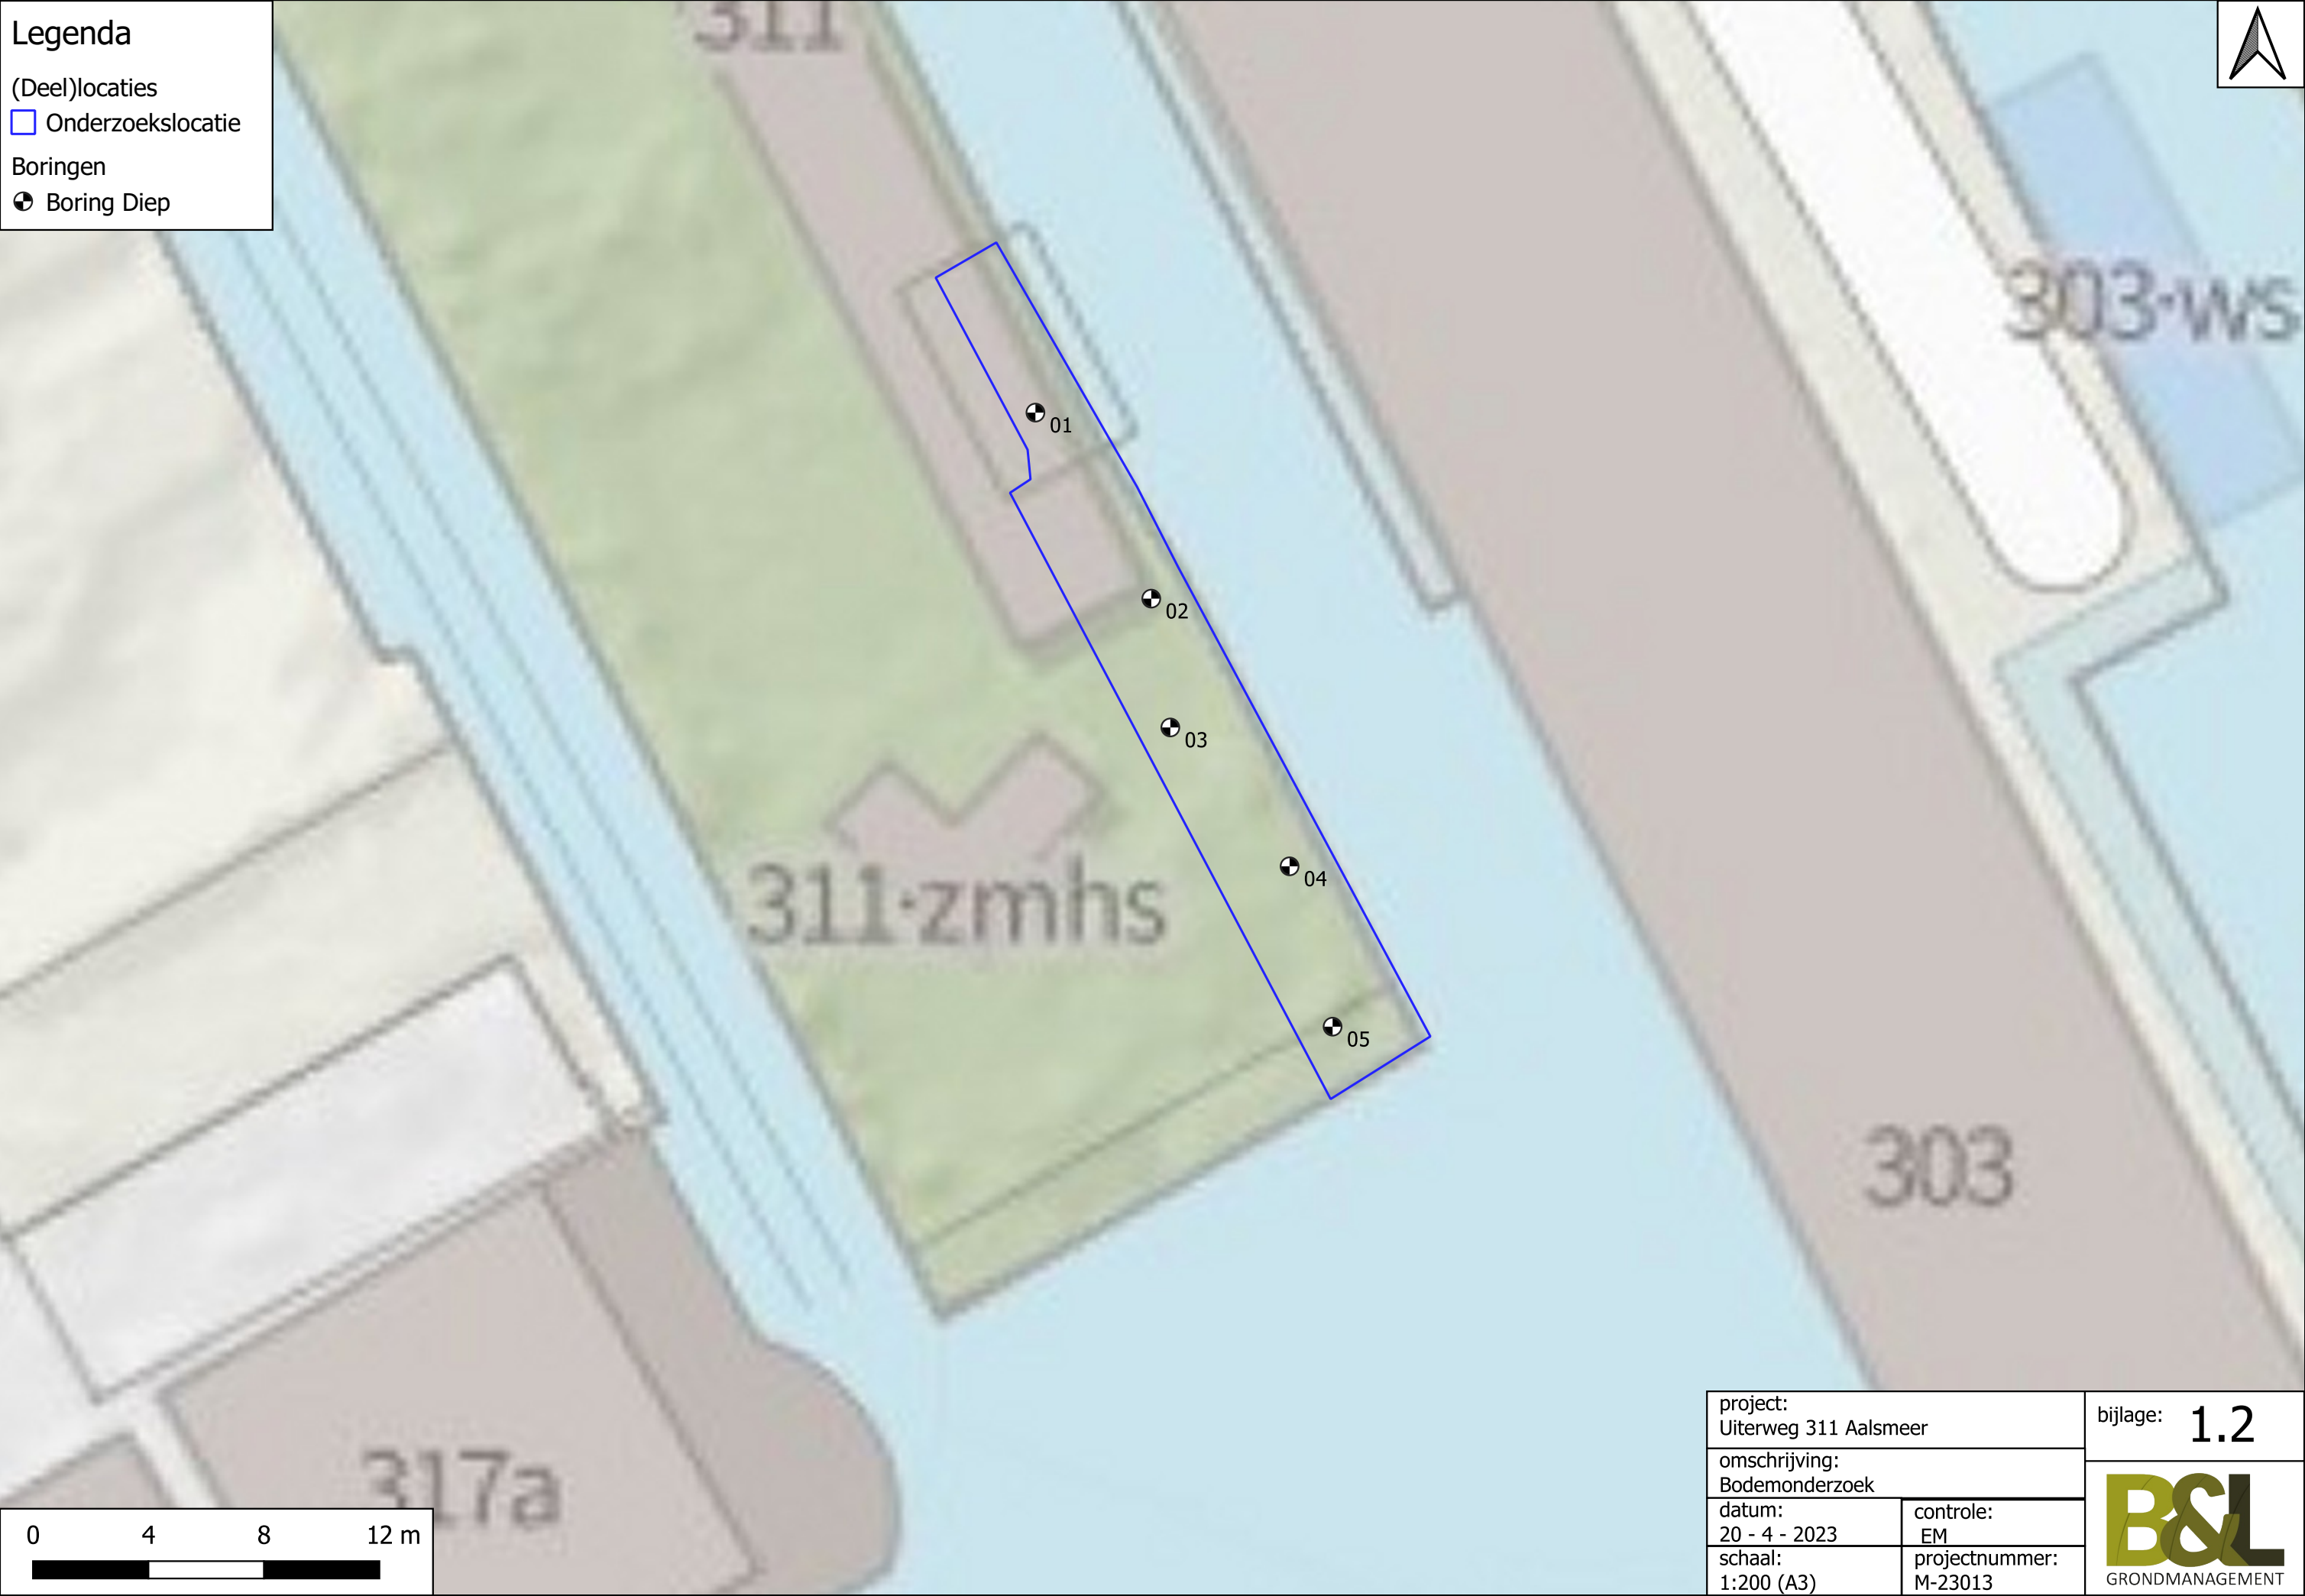
| project:<br>Uiterweg 311 Aalsmeer | | bijlage: 1.2 |

Het veldwerk is uitgevoerd op 12 april 2023. Voor de locatie van de boringen wordt verwezen naar bijlage 1.

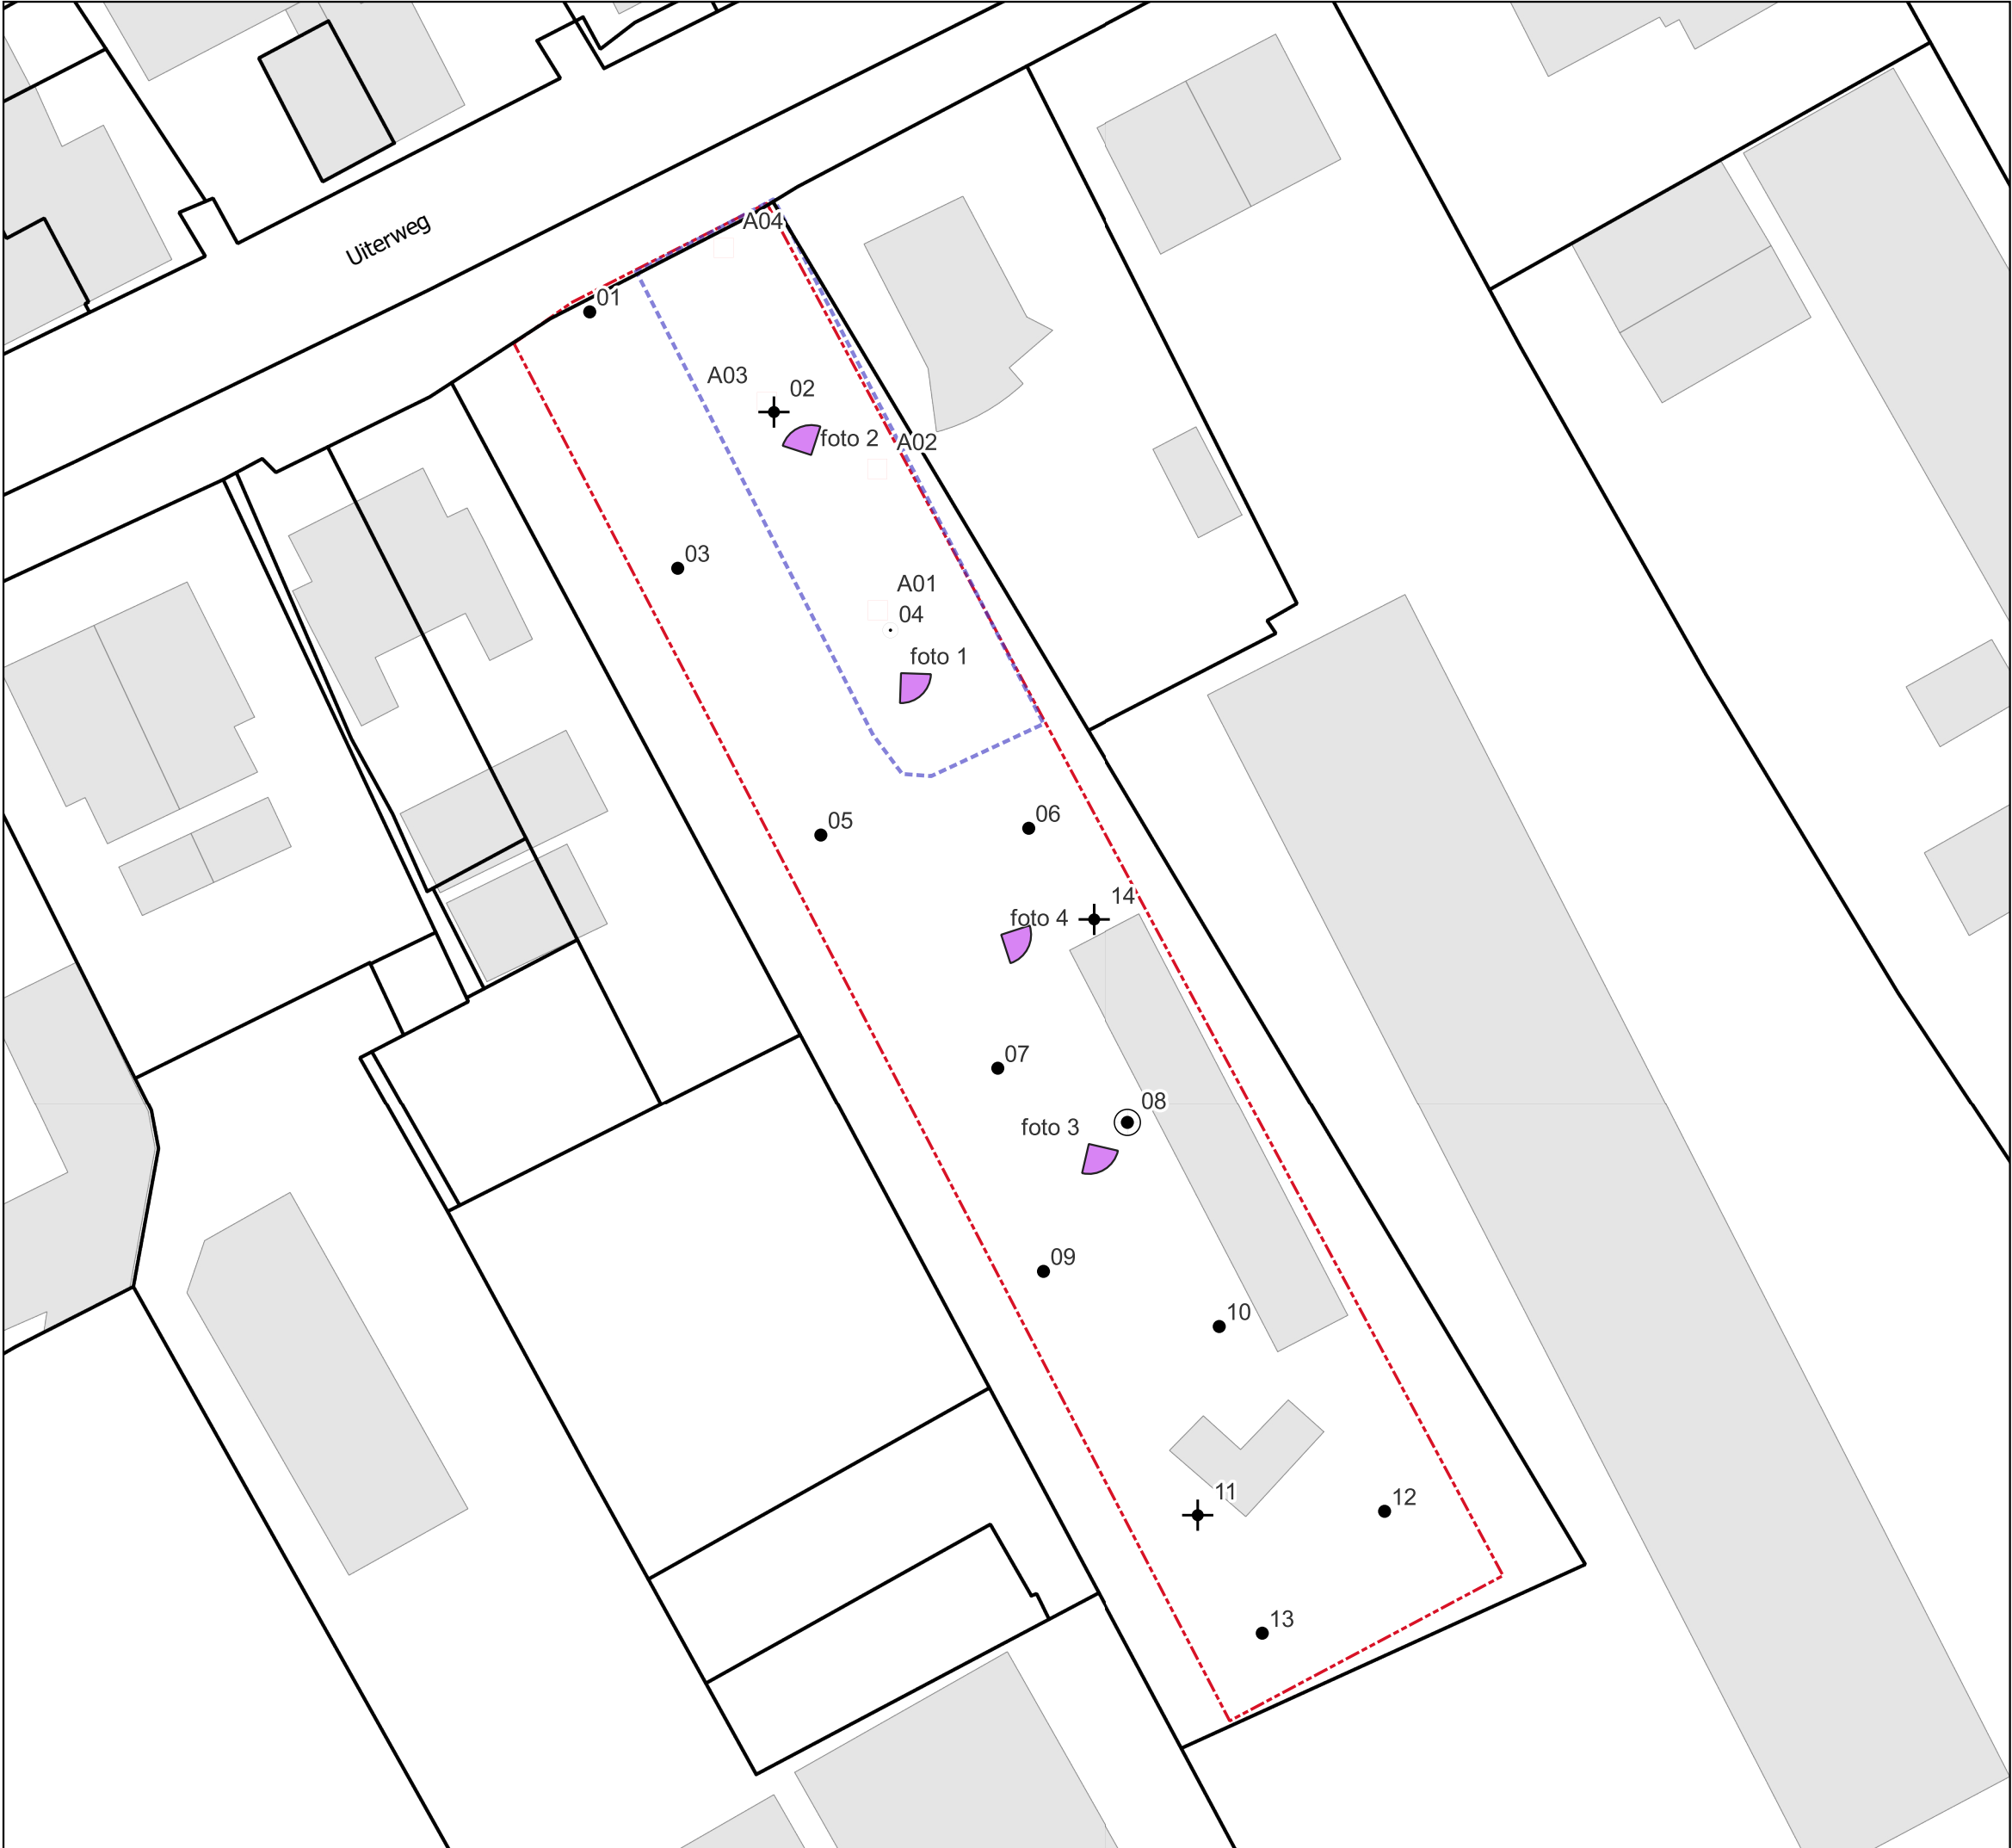
- LEGENDA:
- onderzoekslocatie
  - grond/puinlaag
  - grondboring tot ca. 0,5 à 0,9 m - mv.
  - grondboring tot ca. 1,5 m - mv.
  - grondboring tot ca. 2,0 m - mv.
  - grondboring met peilbuis
  - asbestinspectiegaten
