# Update HO tracé Vijfhuizen- Nieuwe Meer

Vooronderzoek bodem

TenneT TSO B.V.

Project Update HO tracé Vijfhuizen-Nieuwe Meer  
Document Vooronderzoek bodem  
Status Definitief  
Datum 17 juli 2019  
Referentie 115124/19-011.966

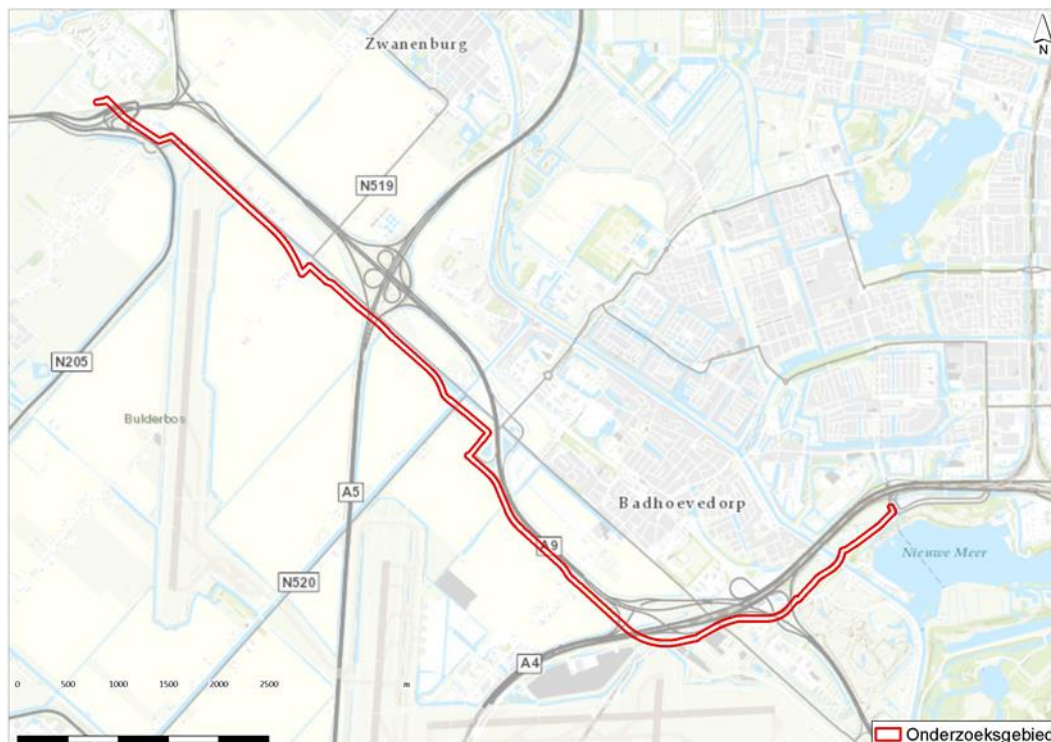
Afbeelding 1.1 Het geplande tracé Vijfhuizen-Nieuwe Meer

In opdracht van TenneT TSO B.V. heeft Witteveen+Bos een vooronderzoek bodem uitgevoerd ter plaatse van het geplande tracé Vijfhuizen-Nieuwe Meer (afbeelding 1.1) in de gemeenten Haarlemmermeer en Amsterdam. Dit vooronderzoek is uitgevoerd in 2016, volgens de destijds geldende normen. Omdat het ruimtebeslag van de geplande ingrepen voor het tracé Vijfhuizen-Nieuwe Meer aanzienlijk is verkleind ten opzichte van de in 2016 onderzochte gebieden, is voorliggend rapport opgesteld, waarin alleen de relevante informatie voor het huidige tracé is opgenomen. Informatie over gebieden die nu buiten het huidige onderzoeksgebied vallen is niet weergegeven, zodat een overzichtelijker beeld beschikbaar is van relevante informatie. Voorliggend rapport betreft derhalve geen actualisatie, maar een selectie van informatie specifiek voor het tracé Vijfhuizen-Nieuwe Meer uit het eerder uitgevoerde vooronderzoek bodem.

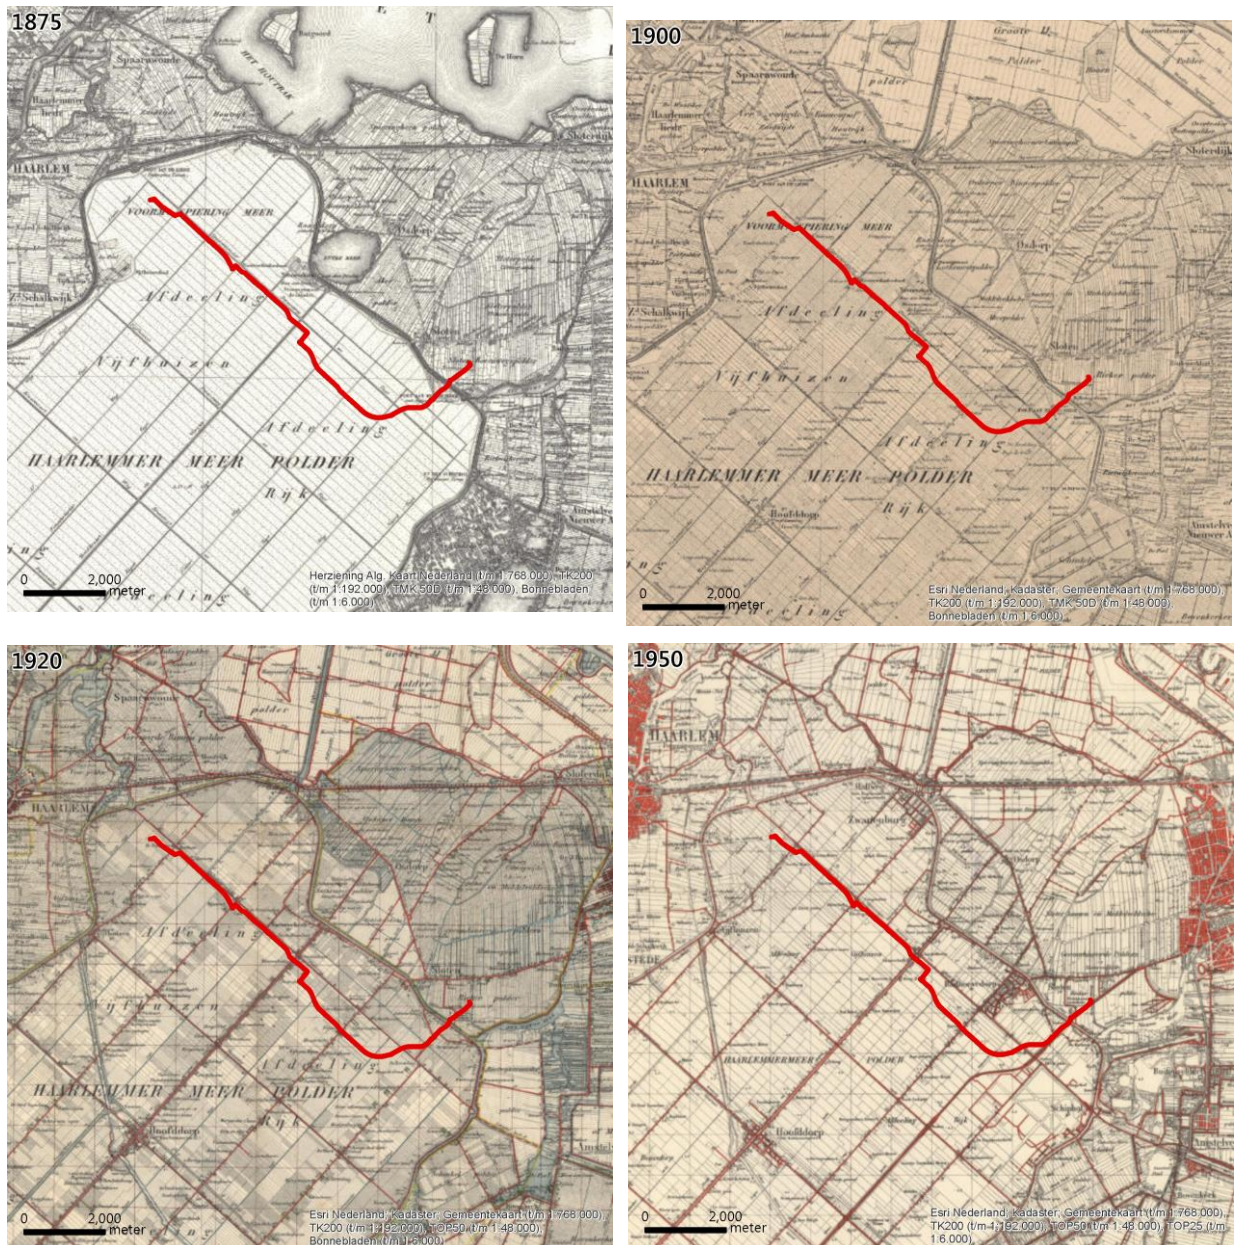
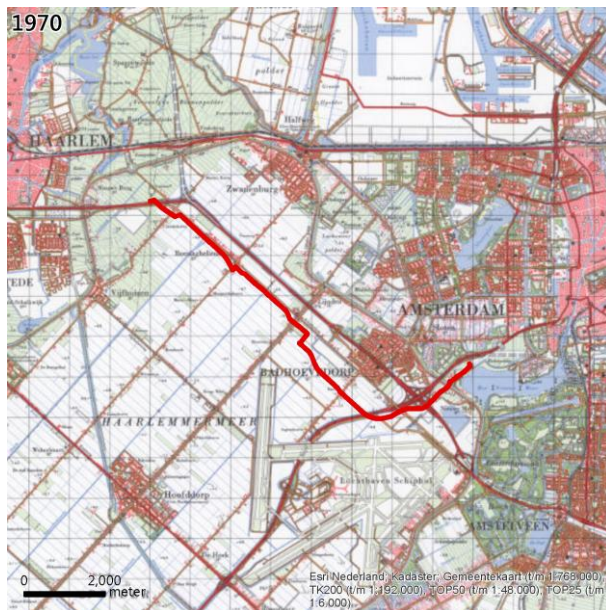
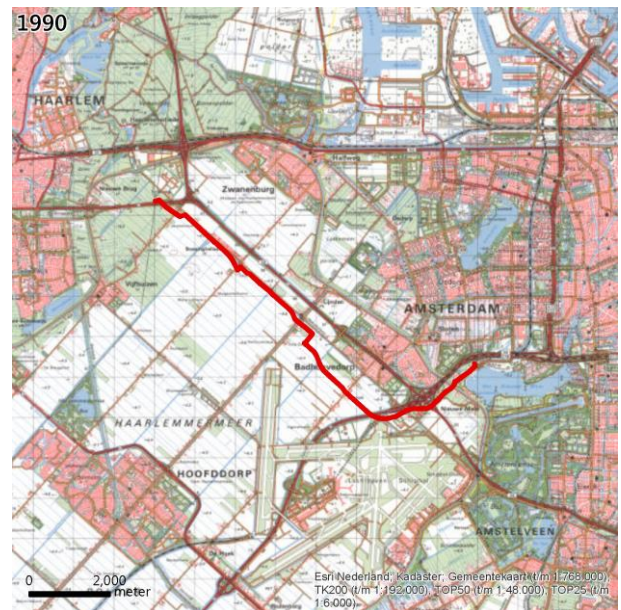
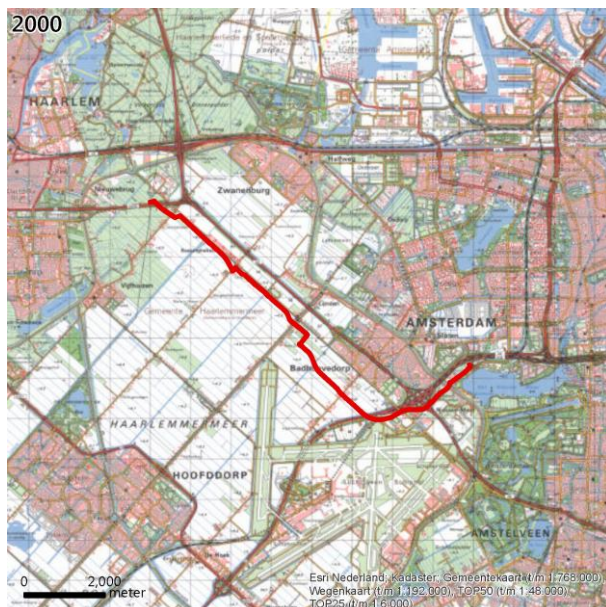
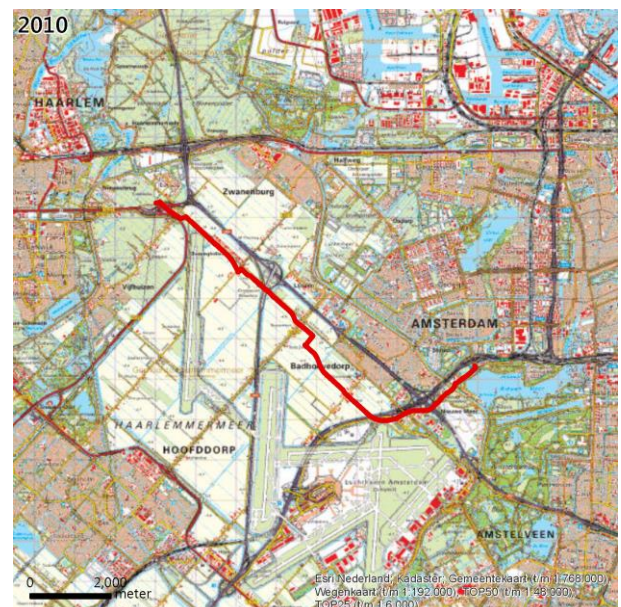
Afbeelding 2.1 Uitsnede topografische (militaire) kaarten met daarin in rood de onderzoekslocatie aangegeven.

Om inzicht te krijgen in de ontwikkeling van de onderzoekslocatie zijn diverse historische topografische (militaire) kaarten geraadpleegd. In afbeelding 2.1 is een uitsnede van de historische kaarten weergegeven, met daarop de totale onderzoekslocatie (deelgebieden west en oost) in het rood omkaderd.

Op het geraadpleegde kaartmateriaal is zichtbaar dat het onderzoeksgebied grotendeels in de Haarlemmermeer polder is gelegen (gemeente Haarlemmermeer). Tot circa 1850 maakte het merendeel van het onderzoeksgebied deel uit van het Haarlemmer meer waarna het is drooggemaakt (droogmakerij). Het meest noordoostelijke deel van het onderzoeksgebied valt buiten het voormalige Haarlemmermeer en is in de Sloter Bovenwegspolder/de Ricker polder gelegen (gemeente Amsterdam).

In de 19<sup>e</sup> eeuw is het onderzoeksgebied grotendeels onbebouwd met in de Haarlemmermeer polder een strak verkavelingspatroon met wegen, sloten en afwateringskanalen op vaste afstand. De kavels hebben een vaste grote met in de breedte sloten om de 200 m. Het onderzoeksgebied dat in de Ricker polder is gelegen kent een afwijkende en fijnere verkaveling. In de eerste helft van de 20<sup>ste</sup> eeuw is voornamelijk bebouwing aanwezig langs de randen van de polders en de wegen die de polders doorkruisen. In de Haarlemmermeer polder is met name bebouwing aanwezig langs enkele zuidwest - noordoost georiënteerde wegen. In de tweede helft van de 20<sup>ste</sup> eeuw neemt de bebouwing rondom de onderzoekslocatie aanzienlijk toe en ook neemt de luchthaven Schiphol sterk in omvang toe. De snelweg A4 en A9 worden aangelegd. De snelweg A4 doorkruist het oostelijke deel van de onderzoekslocatie, waar vanaf circa 1970 de bebouwing op deze locatie sterk toeneemt. Na 2000 vindt opnieuw uitbreiding van de luchthaven Schiphol plaats en wordt de Polderbaan aangelegd. Daarnaast wordt de snelweg A5 aangelegd, die de onderzoekslocatie doorkruist.

Hoewel de bebouwing in delen van het onderzoeksgebied flink is toegenomen en (snel)wegen en landingsbanen zijn aangelegd, is het oorspronkelijke verkavelingspatroon in de onbebouwde delen van het onderzoeksgebied in de Haarlemmermeer polder nog goed herkenbaar. Nabij de bebouwing zullen dempingen van sloten hebben plaatsgevonden, echter in het merendeel van de polder lijken de oorspronkelijke sloten nog grotendeels aanwezig te zijn en liggen de sloten op een regelmatige afstand van elkaar op 200 m. In de Haarlemmermeer polder concentreert de bewoning zich van oudsher voornamelijk langs enkele zuidwest - noordoost georiënteerde wegen die de polder doorkruisen.

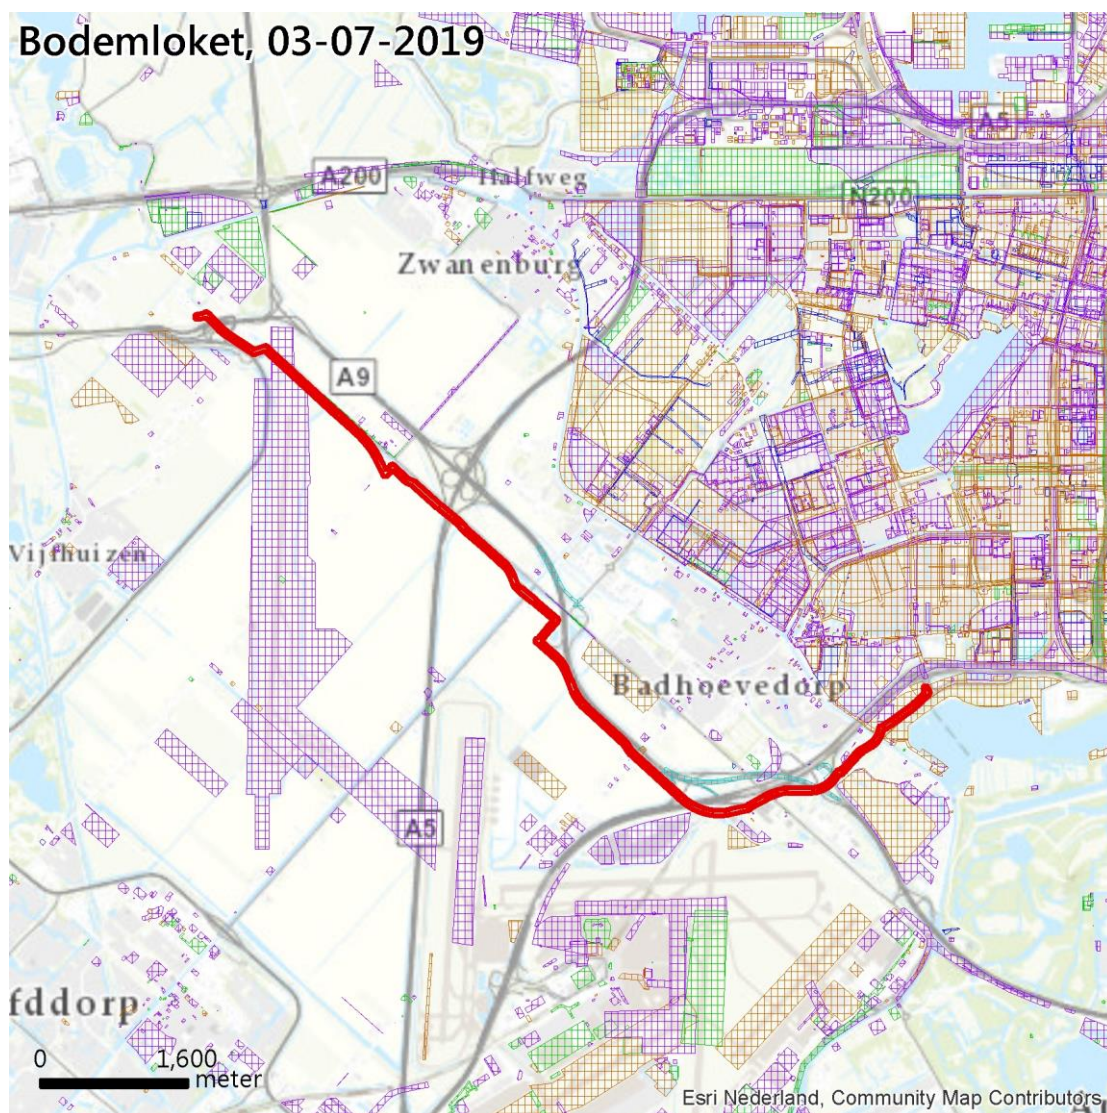
Abbeelding 2.2 Overzicht bodeminformatie Bodemloket (met in rood de contour van de onderzoekslocatie tracé Vijfhuizen - Nieuwe Meer)

Het Bodemloket en het BIS van de ODNZKG zijn in mei 2016 geraadpleegd. Een overzicht van de resultaten van Bodemloket (inclusief de contour van de onderzoekslocatie) is in afbeelding 2.2 weergegeven (met ruimtebeslag tracé Vijfhuizen - Nieuwe Meer d.d. juli 2019). De resultaten van het BIS van de ODNZKG (inclusief contour van de onderzoekslocatie) is op kaarten weergegeven in bijlage III. Uit de geraadpleegde informatie op Bodemloket en het BIS van de ODNZKG blijkt dat binnen het onderzoeksgebied diverse onderzoeken zijn uitgevoerd. Een overzicht van de van de uitgevoerde onderzoeken per deelgebied is in tabellen weergegeven in bijlage IV en V.

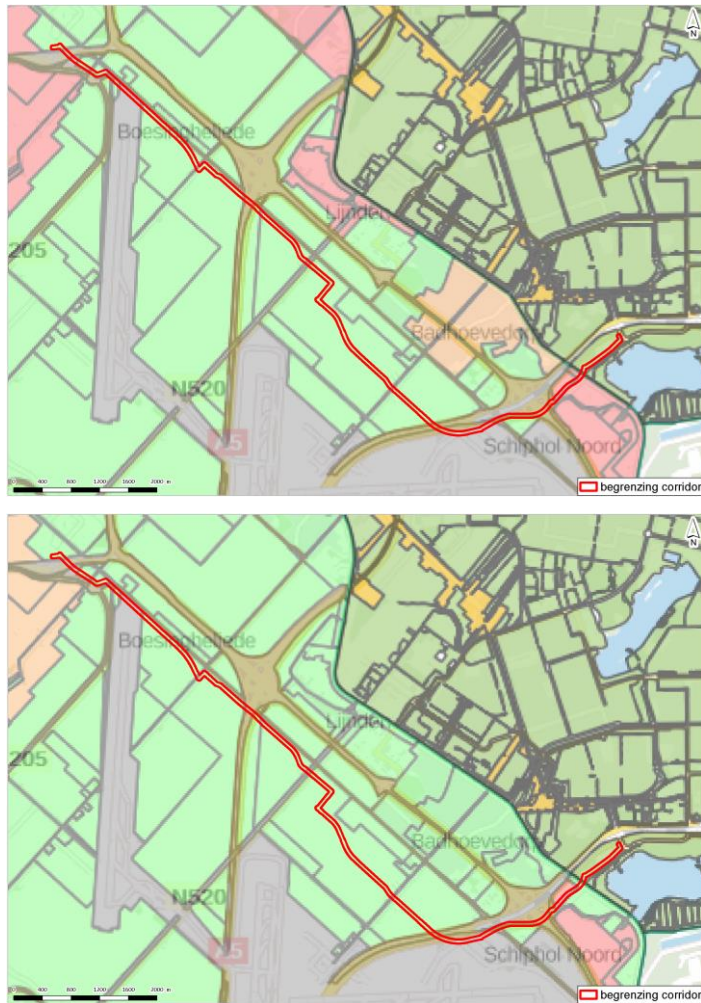
Afbeelding 2.3 Uitsnede bodemkwaliteitskaarten gemeente Haarlemmermeer en Gemeente Amsterdam. Boven: bodemkwaliteitskaart bovengrond. Onder: bodemkwaliteitskaart tussenlaag (Gemeente Haarlemmermeer) en ondergrond (Gemeente Amsterdam)

Op de bodemkwaliteitskaart van de Gemeente Amsterdam is aangegeven dat de bodemkwaliteit van de bovengrond (0,0 - 0,5 m-mv) en ondergrond (0,5-2,0 m-mv) ter plaatse van het onderzoeksgebied in de gemeente Amsterdam naar verwachting voldoet aan de bodemkwaliteitsklasse 'AW2000'. Wegen zijn uitgesloten van de bodemkwaliteitskaart.

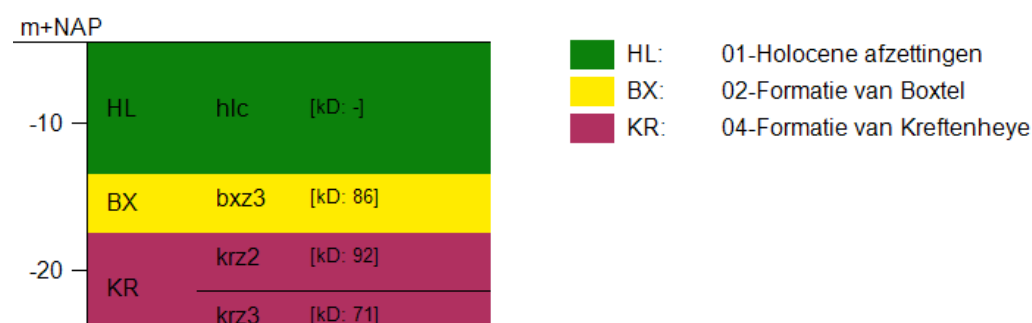
Afbeelding 2.4 Schematische geohydrologische dwarsdoorsnede (bron: [www.dinoloket.nl](http://www.dinoloket.nl)).

| Diepte (m-mv) | Samenstelling | Formatie | Geohydrologische eenheid |
|---|---|---|---|
| 18 - 30 | zand-grind | Kreftenheye | 1 <sup>e</sup> watervoerend pakket |

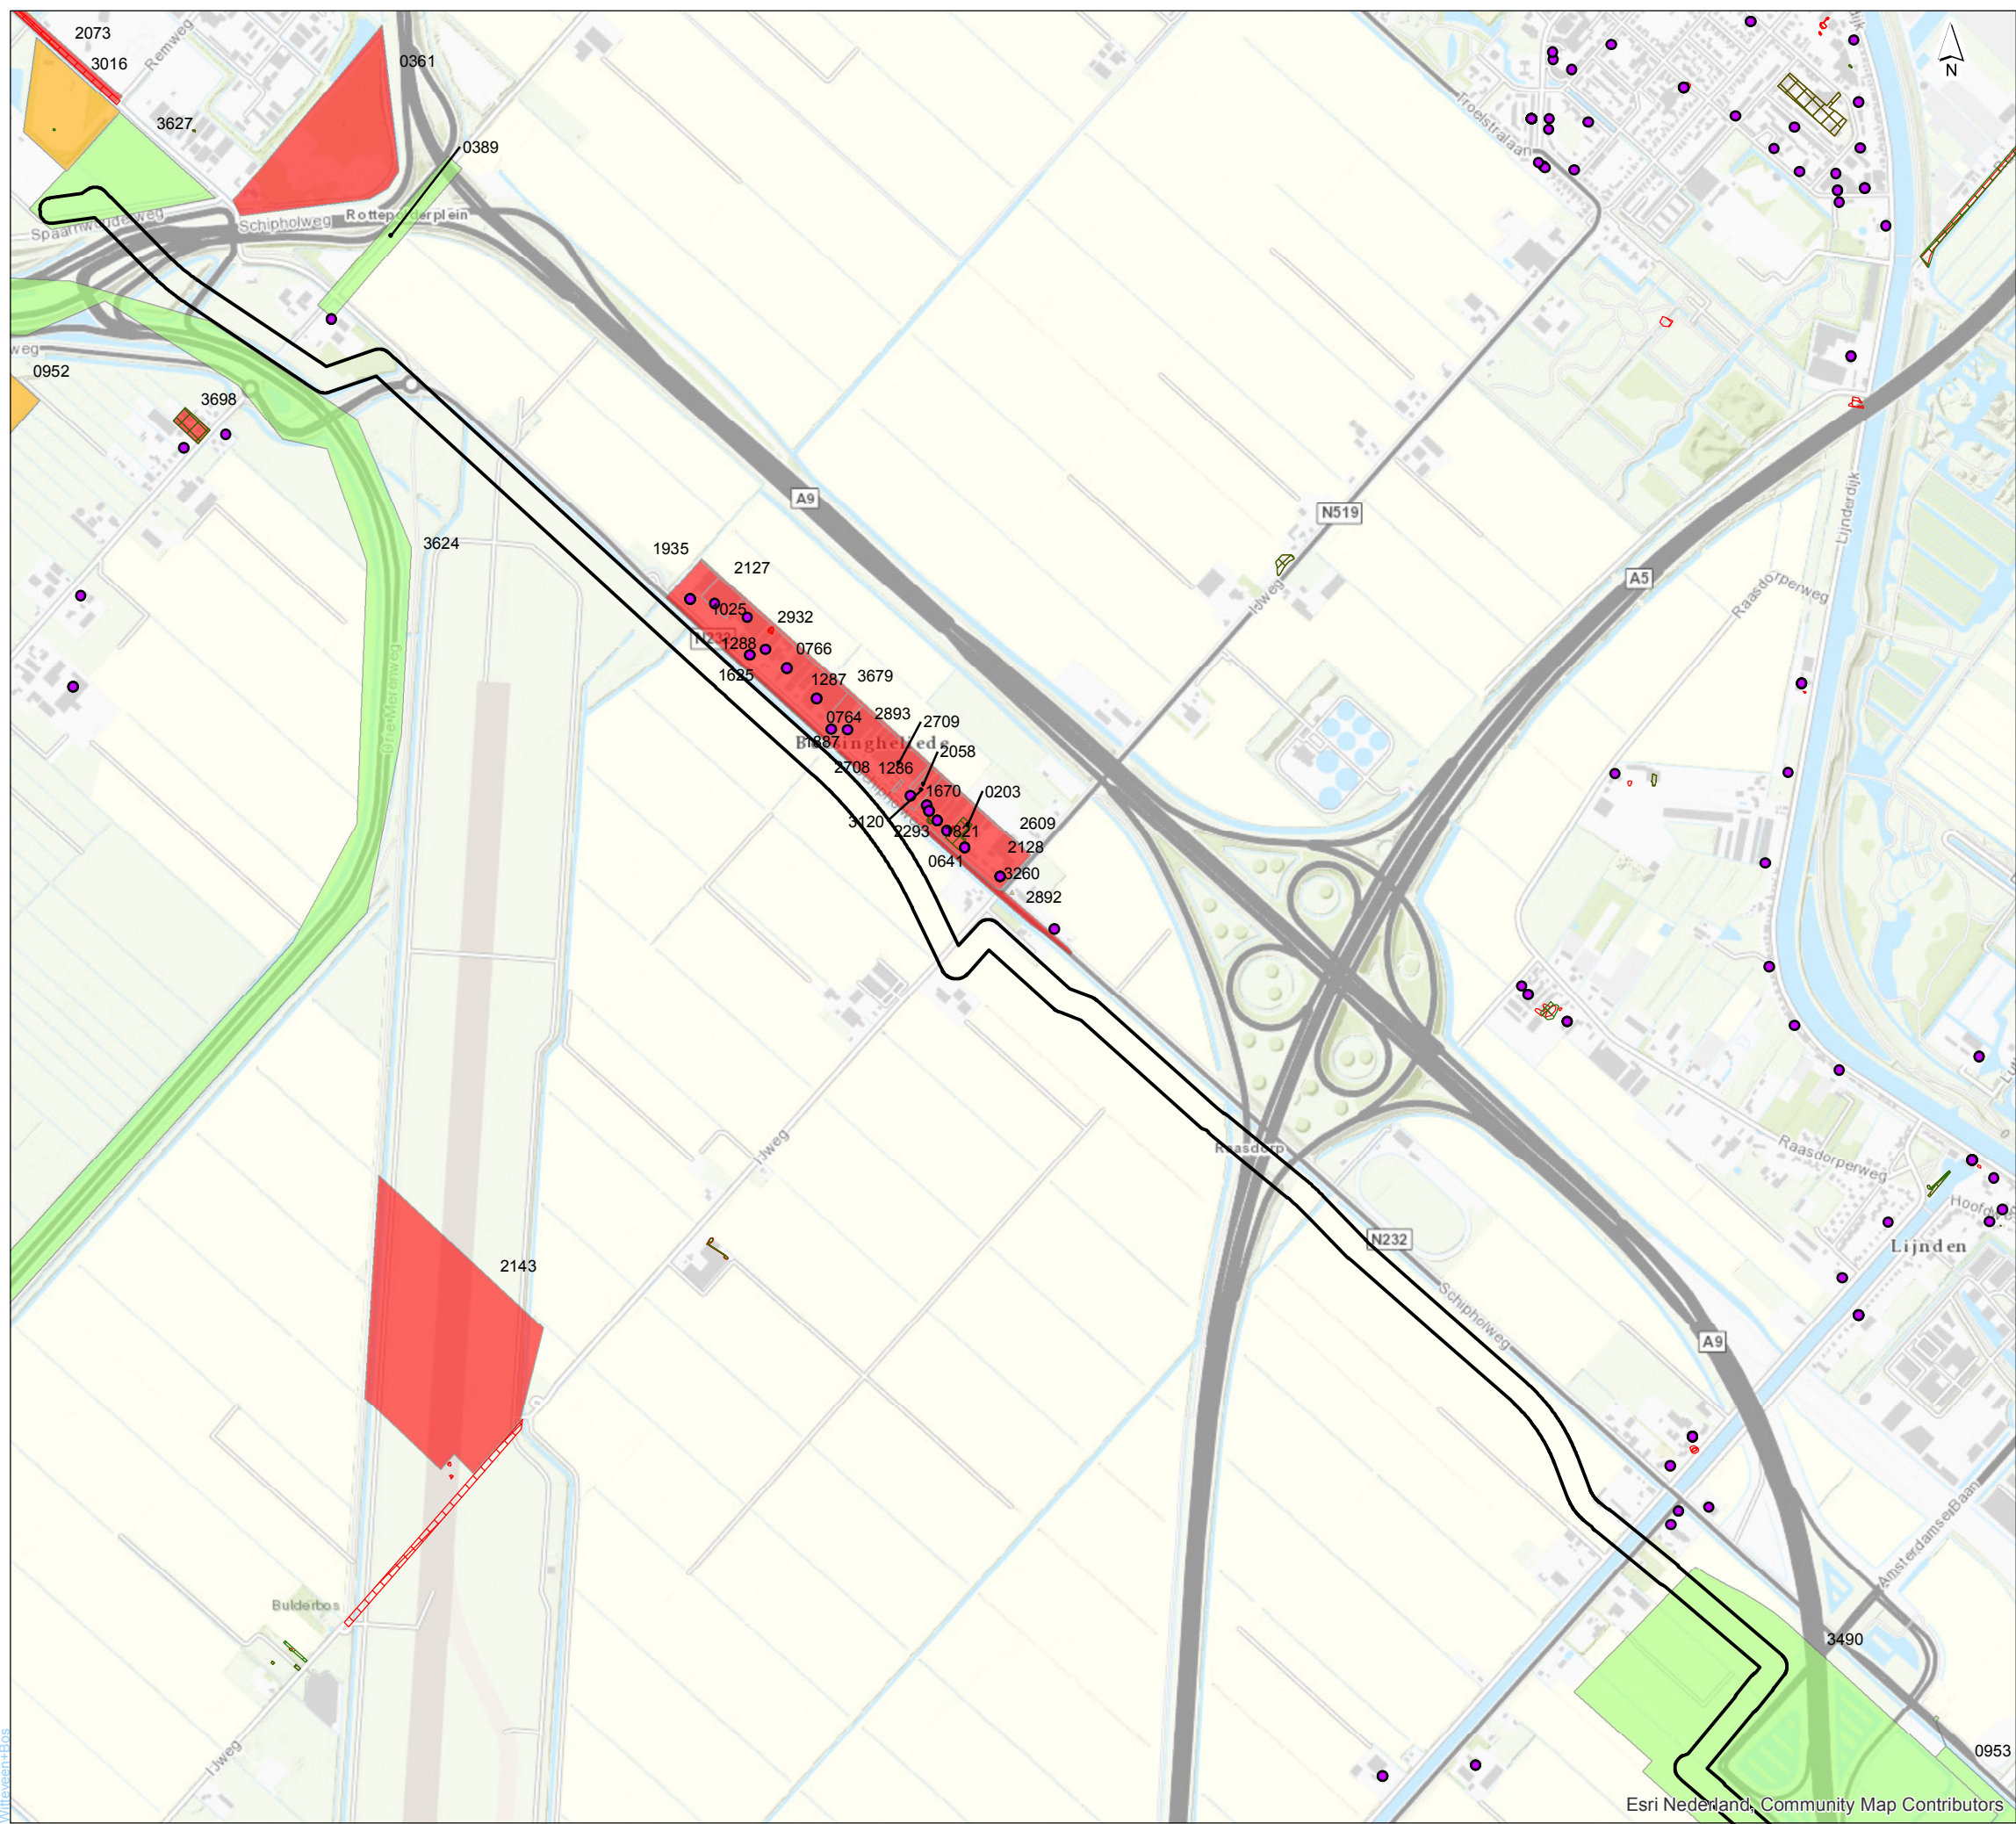
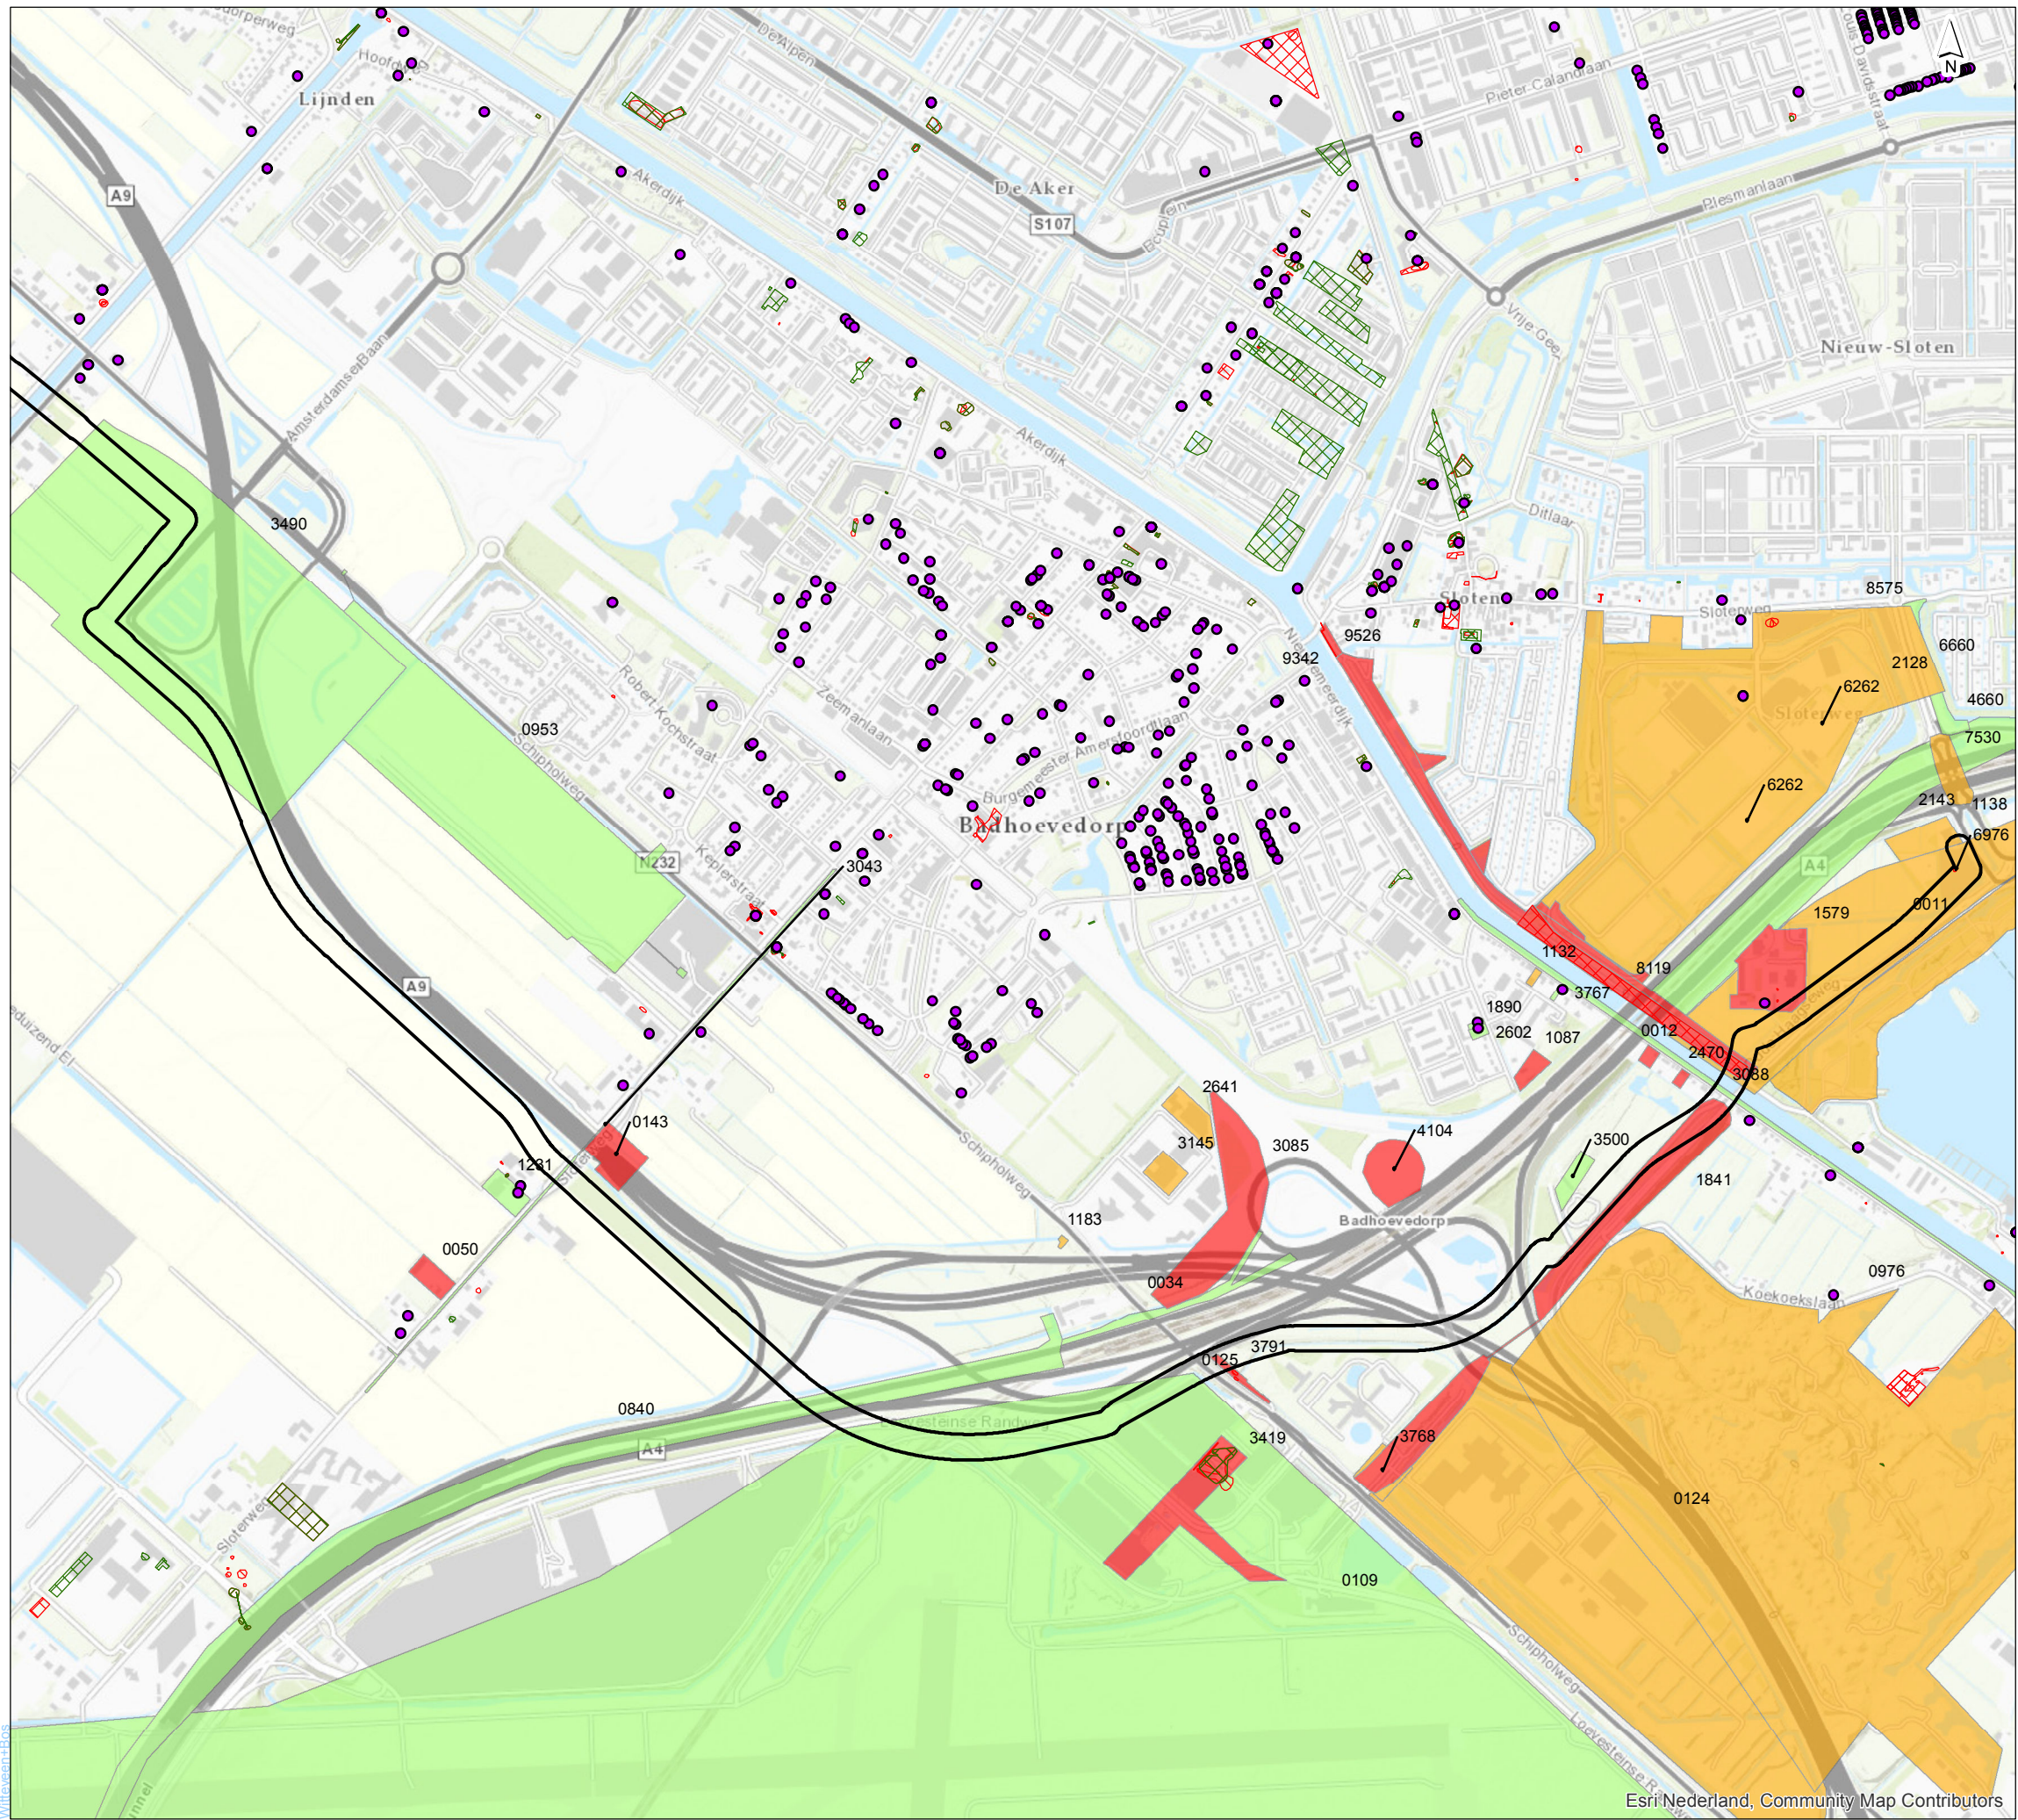
## BIJLAGE: BEOORDELING VERONTREINIGINGSSITUATIE

- Kabelcorridor 25m buffer
- oordeel locaties**
- relevant: verontreinigd
  - relevant: verdacht voor verontreiniging
  - niet relevant: geen (grootschalige) verontreiniging verwacht
  - saneringscontour
  - verontreinigingscontour
  - tank
