# Milieukundig rapport

**Nulsituatie bodemonderzoek afsluiterschema S-337 op Meet- en Regelstation Sloten (A-173)**

**Lot 1: G-H ombouw Nuon Power Diemen (W-201 + W-744) A-803-02**

projectnummer 0455806.100  
definitief  
13 januari 2020

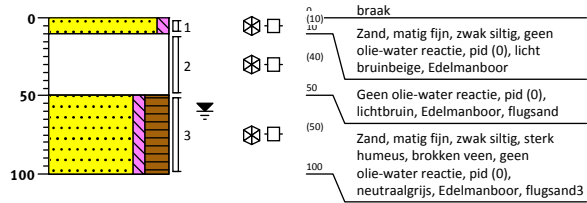
**Boring: 01**

Datum: 24-09-2019  
 Boormeester: Vincent Bronder  
 X-coördinaat: 115829,83  
 Y-coördinaat: 483260,55  
 Maaiveldhoogte: NAP -1,442 m

GWS (cm -mv): 60

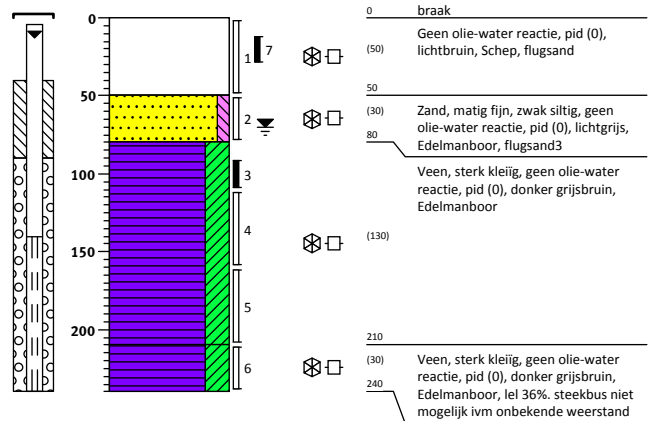
**Boring: 02**

Tijdens het veldwerk zijn op het maaiveld en in de opgeboorde grond geen asbestverdachte materialen aangetroffen. In de ondergrond ter plaatse van peilbuis 02 is in het traject van 2,1-2,4 m-mv. een LEL (Lower Explosion Limit) gemeten van 36%. In verband met een onbekende weerstand bleek het niet mogelijk om een ongeroerd monster samen te stellen van de betreffende laag. Een geroerd monster van de betreffende laag is wel samengesteld. Eventueel aangetroffen verhoogde gehalten aan vluchtige parameters (< interventiewaarde), dienen als gevolg daarvan als indicatief te worden beschouwd, omdat de concentratie aan vluchtige stoffen in de bodem hoger kan zijn dan middels de analyse is vastgesteld.

Datum: 24-09-2019  
 Boormeester: Vincent Bronder  
 X-coördinaat: 115826,20  
 Y-coördinaat: 483264,83  
 Maaiveldhoogte: NAP -1,491 m

GWS (cm -mv): 70

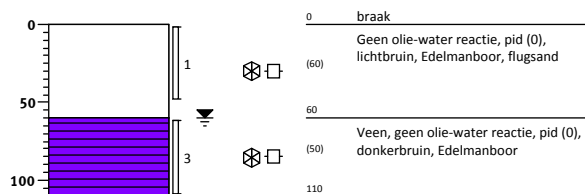
**Boring: 03**

Datum: 24-09-2019  
 Boormeester: Vincent Bronder  
 X-coördinaat: 115821,10  
 Y-coördinaat: 483268,80  
 Maaiveldhoogte: NAP -1,319 m

GWS (cm -mv): 60

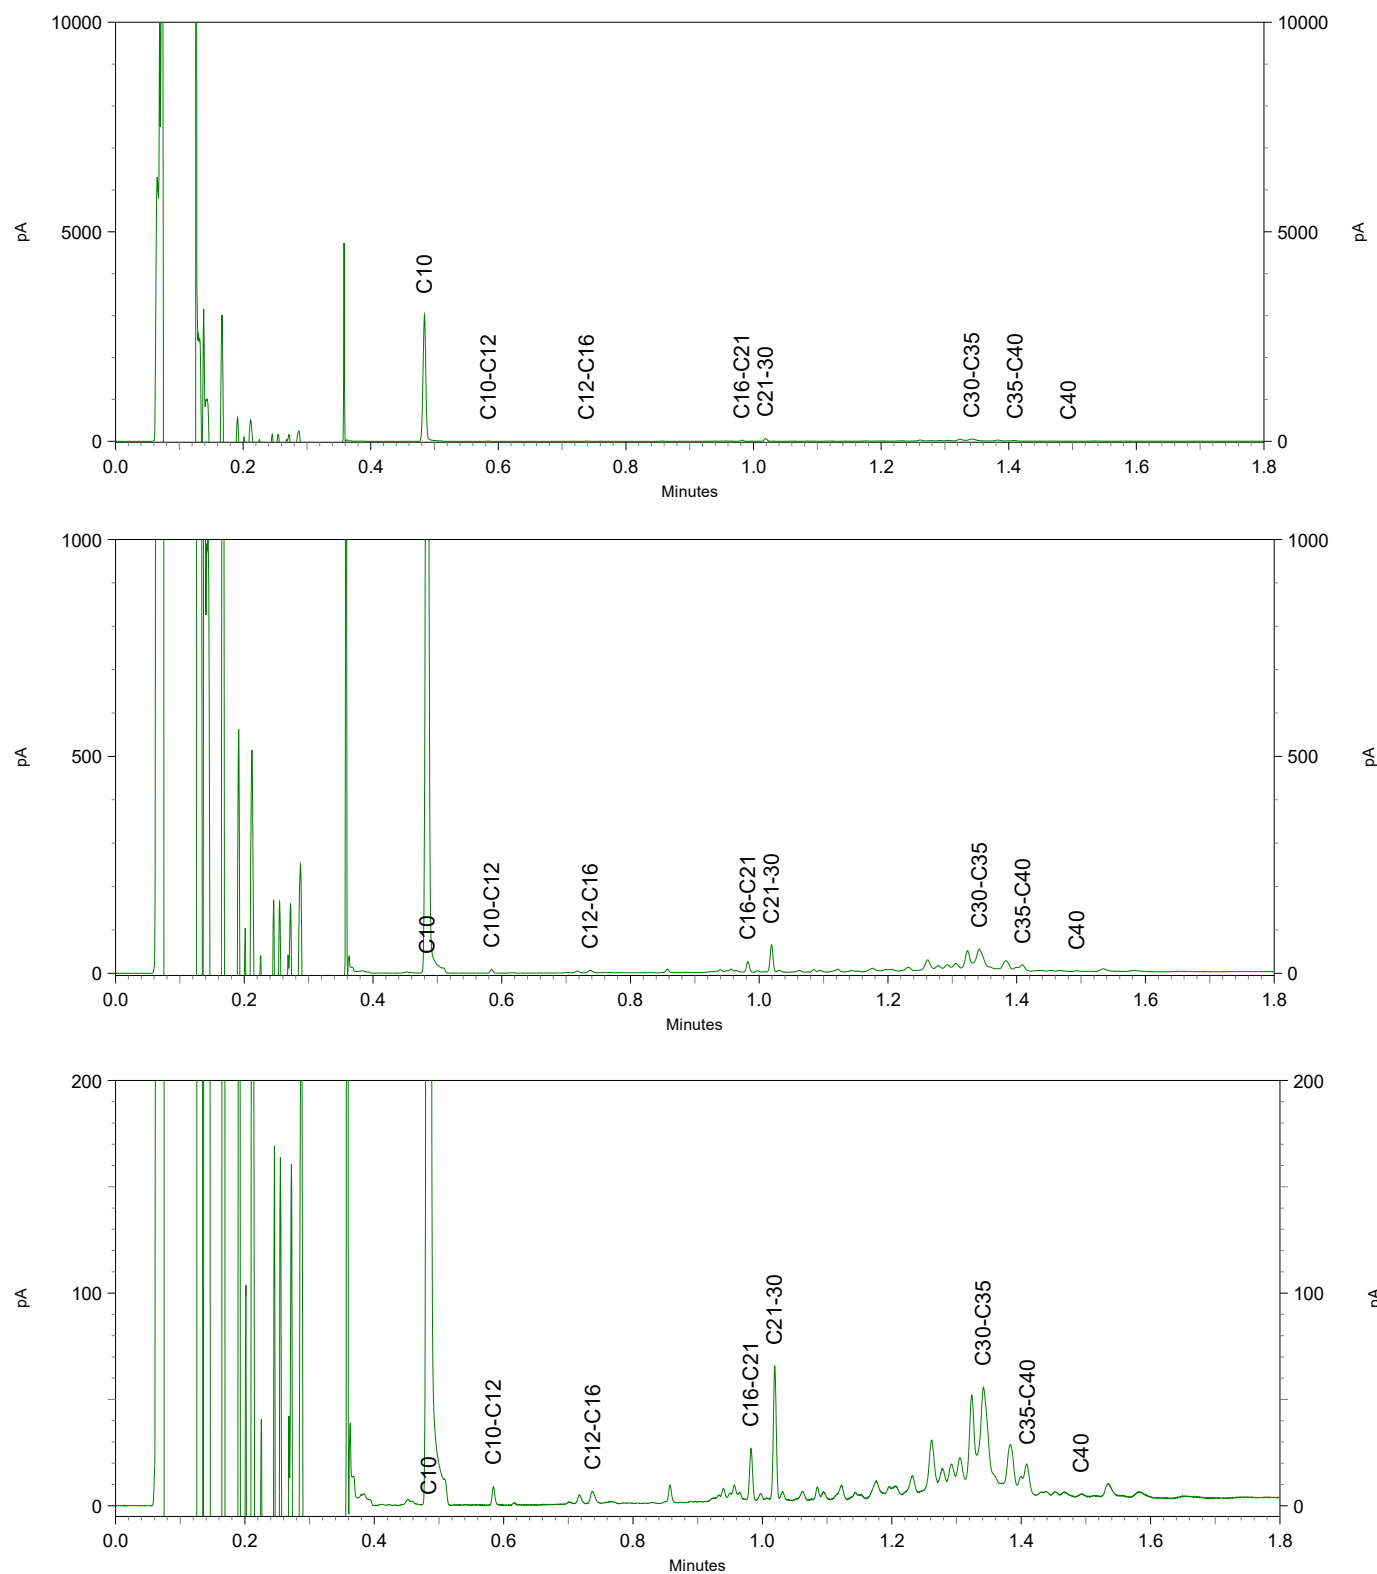
## Chromatogram TPH/ Mineral Oil

Sample ID.: 10947064  
 Certificate no.: 2019139423  
 Sample description.: 02-3  
 V

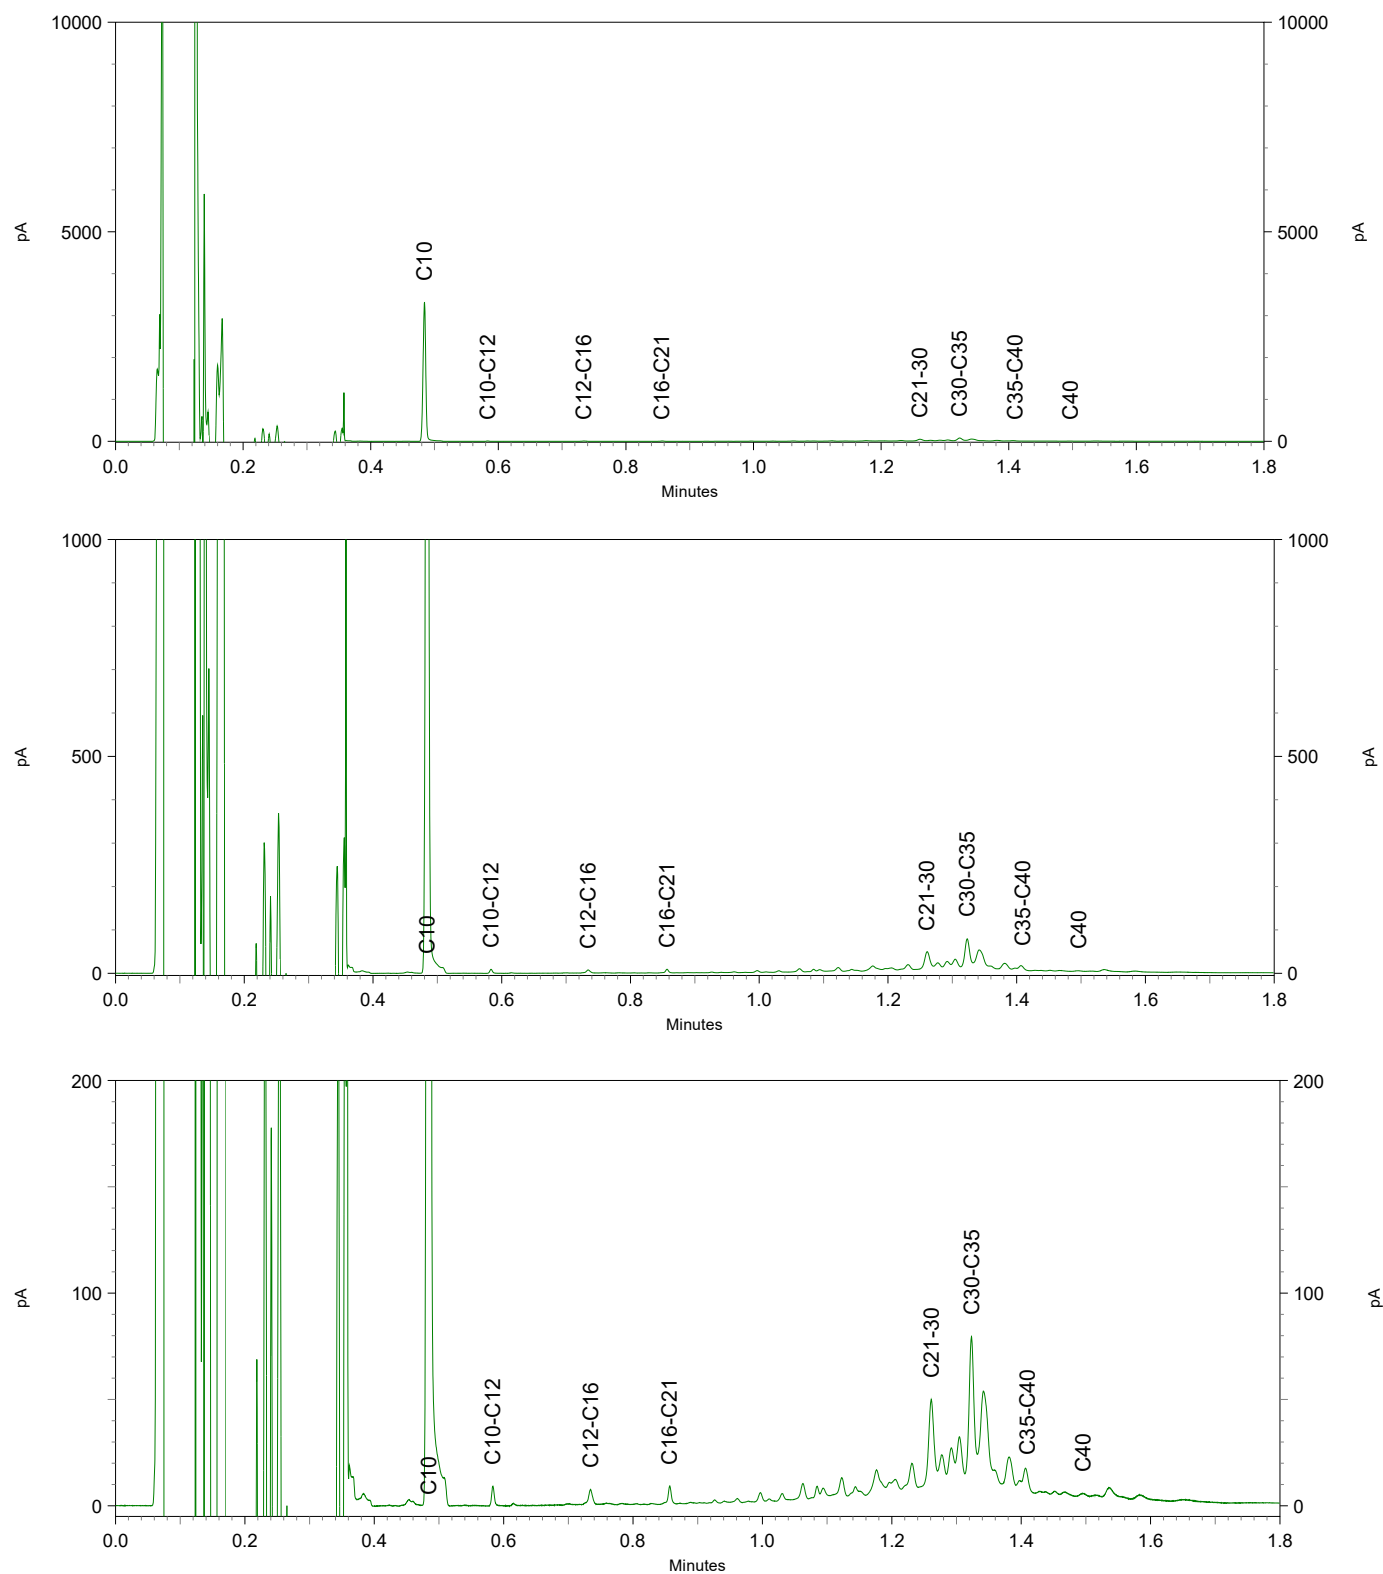
## Chromatogram TPH/ Mineral Oil

Sample ID.: 10947065  
 Certificate no.: 2019139423  
 Sample description.: 02-6  
 V

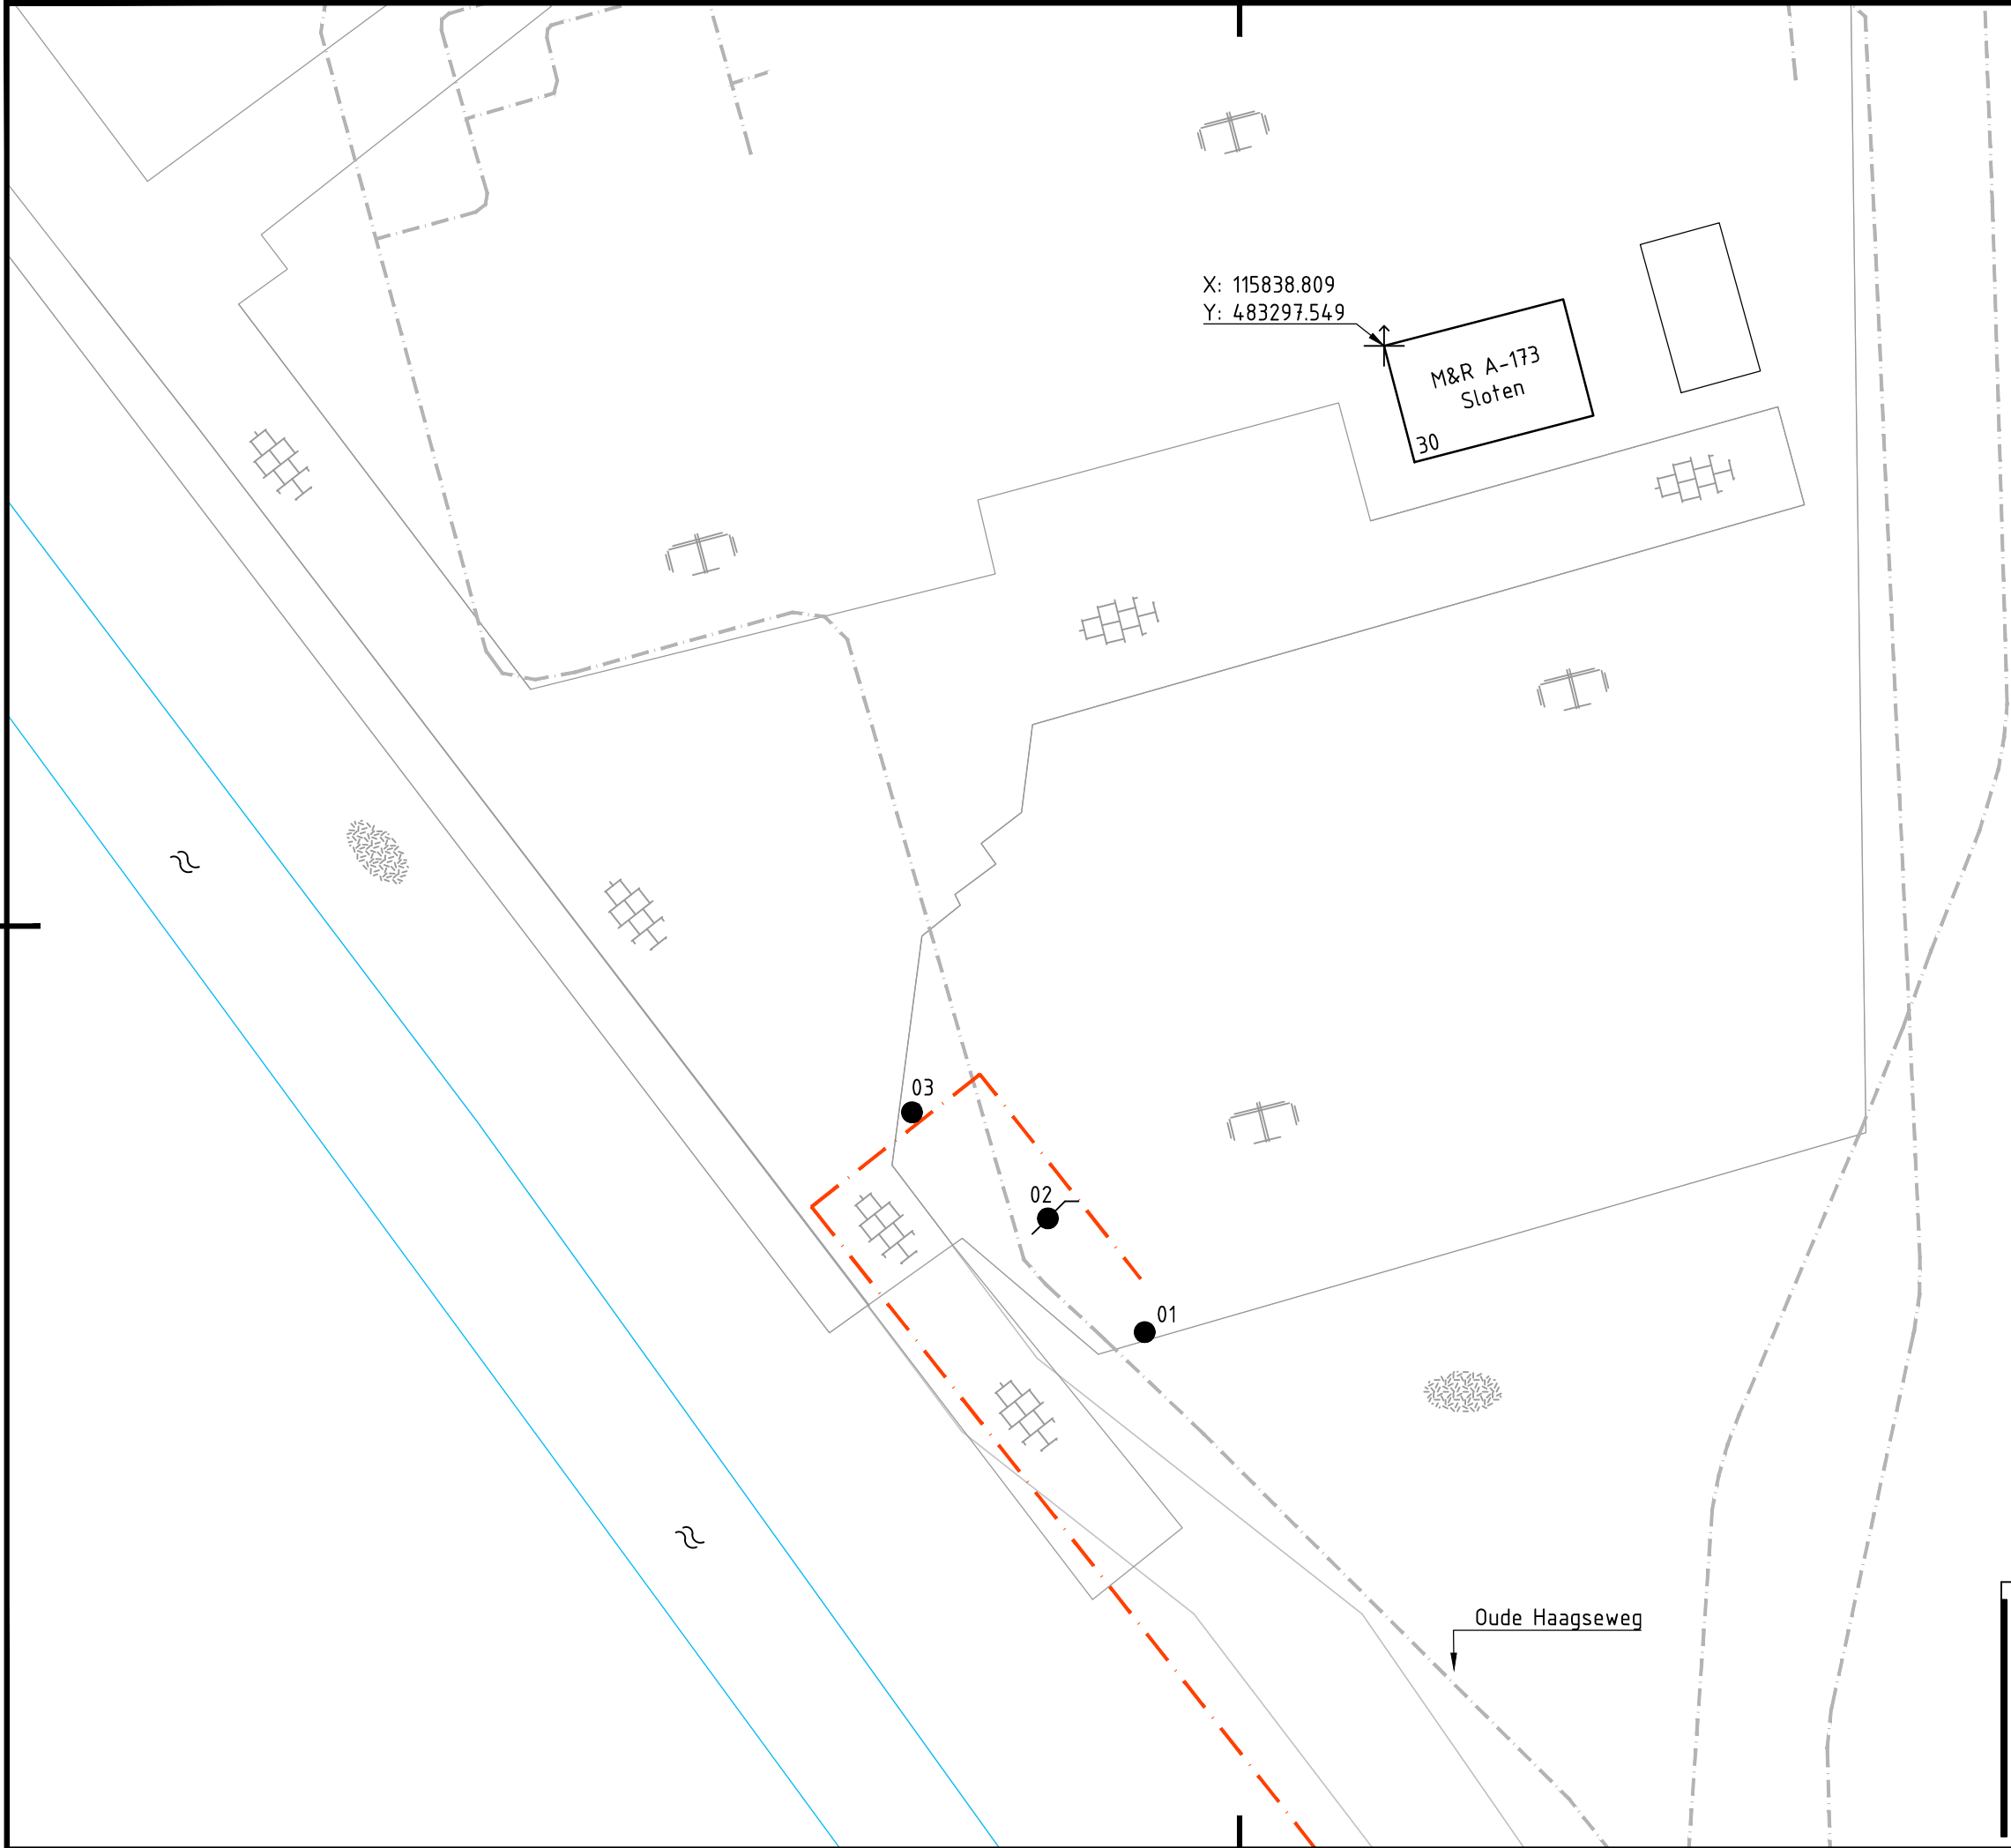
De boringen en peilbuizen zijn weergegeven op situatietekening 0455806.100-S-1.

- 01 Boring met nummer
- 02 Peilbuis met nummer
- Tracé open ontgraving
- Gasleiding
- Onverhard
- Tegels
- Betonplaat
