## Biotooprapport: 131

| Algemene informatie | | | | | | | | | | | | | | | | | | | | | | | | | | | | | | | | | | |
|---|---|---|---|---|---|---|---|--|--|--|--|--|---|---|---|---|---|---|---|---|---|--|--|--|--|--|--|---|---|---|---|---|---|---|
| <p>Naam: De Riekermolen<br/>De Borch 10<br/>1083 AC Amsterdam-Buitenveldert</p> | | | | | | | | | | | | | | | | | | | | | | | | | | | | | | | | | | |

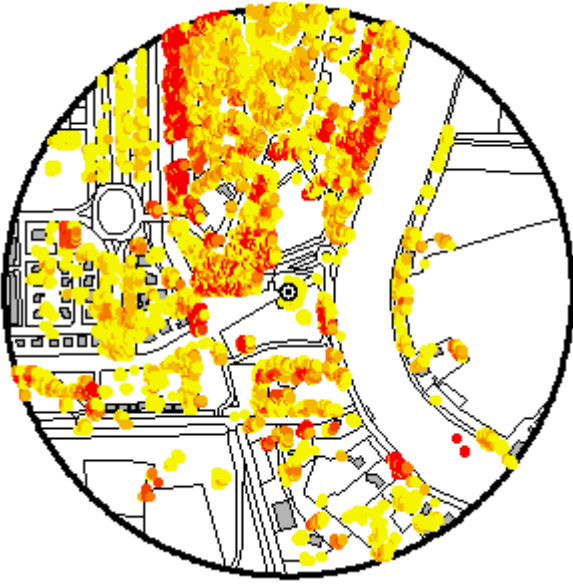
| Algemene informatie | | | | | | | | | | | | | | | | | | | | | | | | | | | | | | | | | | |
|---|---|---|---|---|---|---|---|--|--|--|--|--|---|---|---|---|---|---|---|---|---|--|--|--|--|--|--|---|---|---|---|---|---|---|
| <p>Maaiveldhoogte: 0,7 meter t.o.v. NAP<br/>Stellinghoogte: 0 meter<br/>Lengte van het gevlucht: 26,1 meter</p> | <p>Totaal aantal hoogtemetingen binnen 400 meter: 439458<br/>Aantal hoogtemetingen die de biotoopnorm overschrijden: 30803</p> | | | | | | | | | | | | | | | | | | | | | | | | | | | | | | | | | |

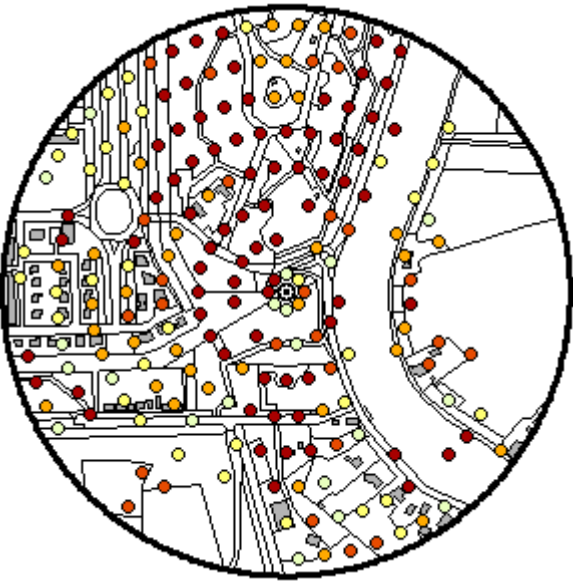
| Algemene informatie | | | | | | | | | | | | | | | | | | | | | | | | | | | | | | | | | | |
|---|---|---|---|---|---|---|---|--|--|--|--|--|---|---|---|---|---|---|---|---|---|--|--|--|--|--|--|---|---|---|---|---|---|---|
| percentage | 7% | 12% | 13% | 9% | 27% | 32% | | | | | | | | | | | | | | | | | | | | | | | | | | | | |

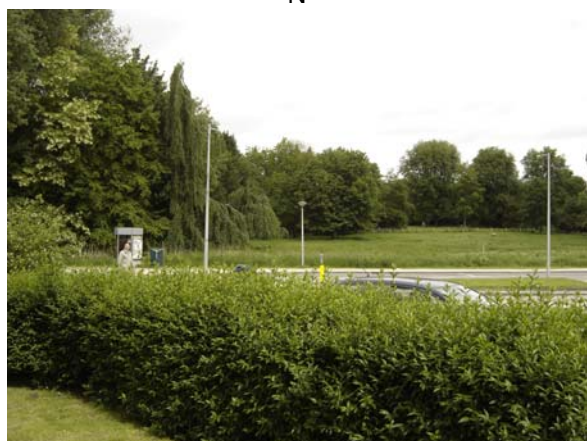
N

| Algemene informatie | | | | | | | | | | | | | | | | | | | | | | | | | | | | | | | | | | |
|---|---|---|---|---|---|---|---|--|--|--|--|--|---|---|---|---|---|---|---|---|---|--|--|--|--|--|--|---|---|---|---|---|---|---|
| <p>Molenomgeving is totaal verboost. Noordwest en noord is volkomen luw, alleen de zuidwesthoek is ('s winters) nog enigszins open. Ook de Amsteloevers is begroeid, zodoende is er nog nauwelijks sprake van enige belevingswaarde. (05-06-2006)</p> | | | | | | | | | | | | | | | | | | | | | | | | | | | | | | | | | | |
