**Verkennd bodemonderzoek conform NEN 5740**  
**Locatie: Boulevard Noord 7 te Egmond aan Zee**  
**Projectnummer: 051003724**

In opdracht van Swan Art and Build heeft Bodem Belang BV een verkennend bodemonderzoek uitgevoerd conform NEN 5740 aan de Boulevard Noord 7 te Egmond aan Zee.

Het onderzoek vindt plaats in verband met de aanvraag van een omgevingsvergunning voor de uitbreiding van het strandhotel Golfzang. Het doel van het onderzoek is het vaststellen van de milieuhygiëne kwaliteit van de bodem ter plaatse.

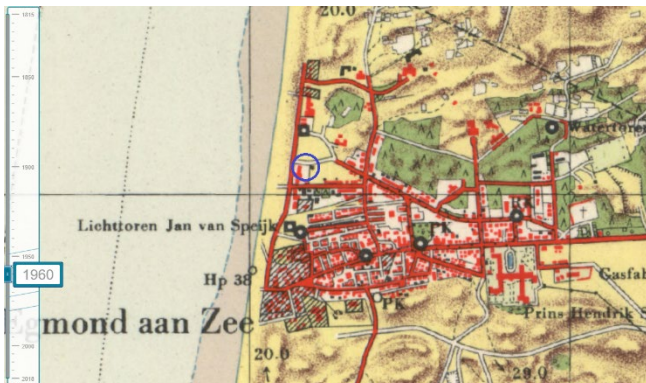
Figuur 1 Kaart 1960

De onderzoekslocatie is gelegen aan de westzijde van Egmond aan Zee nabij het strand. Op de locatie is Strandhotel Golfzang aanwezig, gebouwd in 2014 (BAG-viewer). Uit de historische kaarten is op te maken dat de onderzoekslocatie tot circa 1950 onderdeel uitmaakte van het duingebied. In de jaren '50 is de eerste bebouwing gerealiseerd; woningen en Hotel Bellevue (Best Western). In 2012 zijn deze panden gesloopt en is Hotel Golfzang gebouwd. Aan de noordzijde van de onderzoekslocatie, Boulevard Ir de Vassy 23A en 27, zijn woningen aanwezig gebouwd in 1924. Op basis van de historische kaarten en een luchtfoto uit 1945 kan ervan worden uitgegaan dat er zich geen gedempte watergangen bevinden op de onderzoekslocatie.

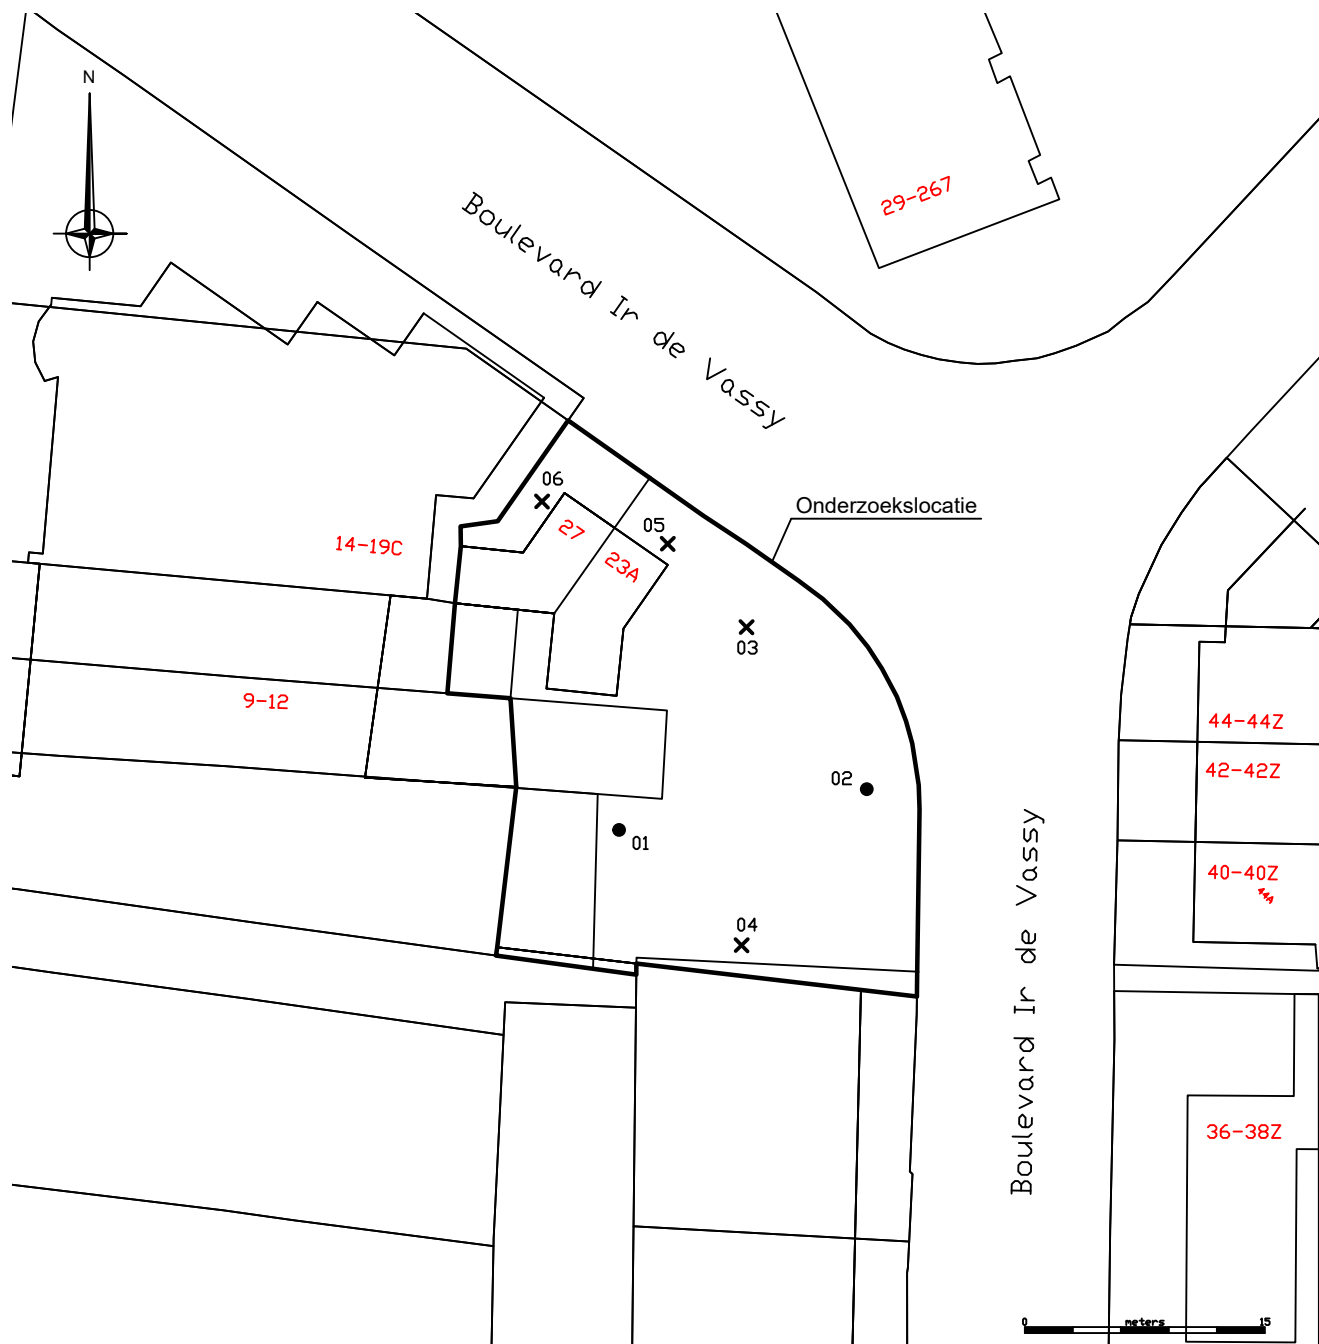
- └─ = Peilbuis
- = Boring tot grondwaterstand
- X = Boring tot 0,5 m-mv

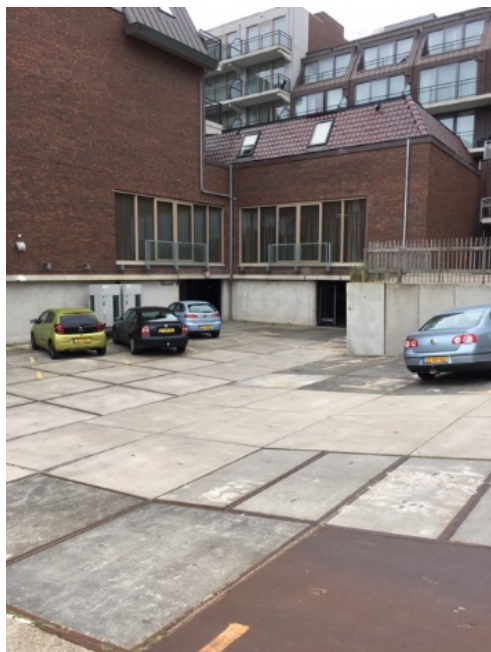
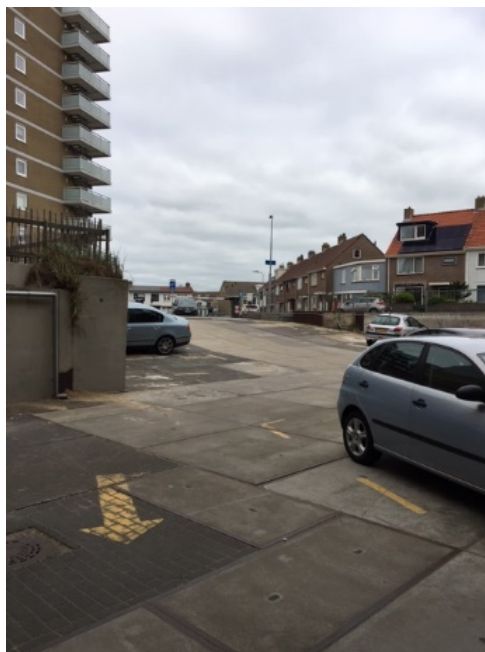
Foto's locatie

De onderzoekslocatie bevindt zich aan de achterzijde van Hotel Golfzang bij de entree van de parkeerkelder aan de Boulevard Ir de Vassy. Het maaiveld ligt hier lager dan het maaiveld van de weg. De locatie is voornamelijk verhard met stelconplaten en hier en daar klinkers.

De boringen zijn uitgevoerd ter plaatse van de klinkerverhardingen. Zowel de boven- als de onder is over het algemeen zintuiglijk schoon.

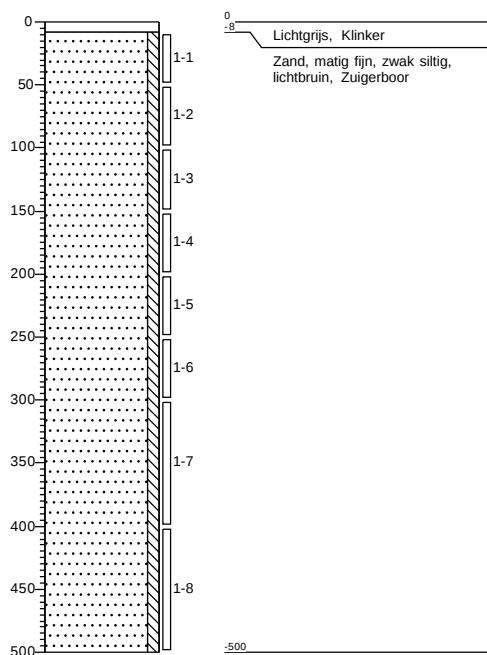
**Boring: 01**

Voor de boringen is gebruik gemaakt van een edelmanboor en een zuigerboor.  
De bodem bestaat tot de einddiepte van de boringen (5,0 m-mv) uit zwak siltig, matig fijn lichtbruin zand.  
De volledige boorbeschrijvingen worden weergegeven in bijlage 5.

X: 103187,21  
 Y: 515067,32  
 Datum: 1-5-2019

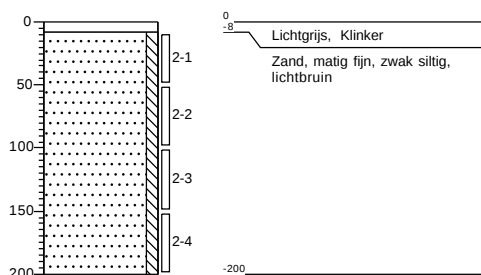
**Boring: 02**

X: 103206,64  
 Y: 515066,76  
 Datum: 1-5-2019
